**DIAGNÓSTICO DE MANIFESTACIONES PATOLÓGICAS EN EDIFICIOS  
HISTÓRICOS DE ASUNCIÓN**

Trabajo de conclusión de curso presentado al instituto Latino-Americano de Tecnología, Infraestructura y territorio de la Universidad Federal de la Integración Latino-Americana, como requisito parcial a la obtención del título de pregrado en Ingeniería Civil de Infraestructura.

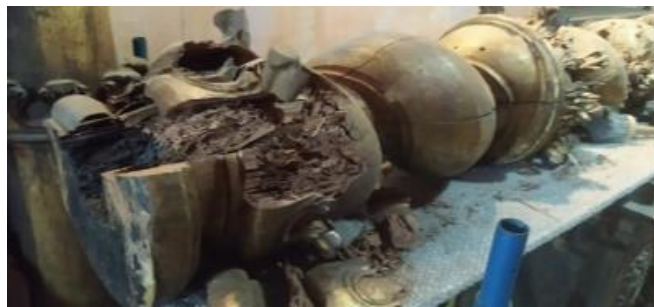
**Figura 2:** Columna de madera deteriorada

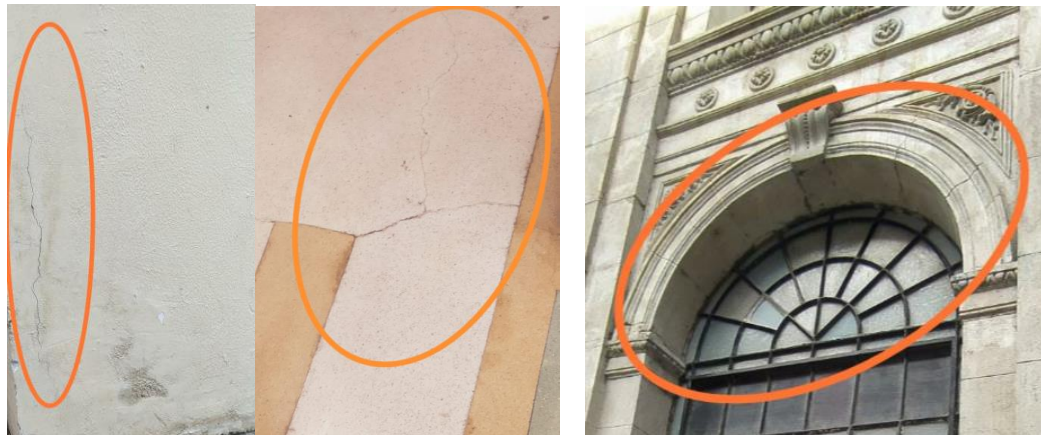
**Figura 5:** Fisuras en paredes, pisos y ventanas

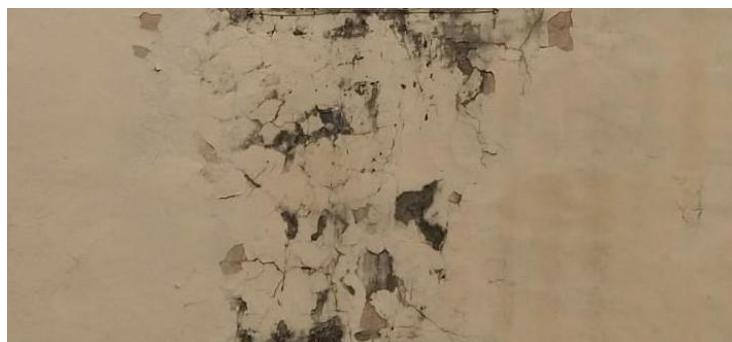
**Figura 6:** Efecto de humedad en paredes.

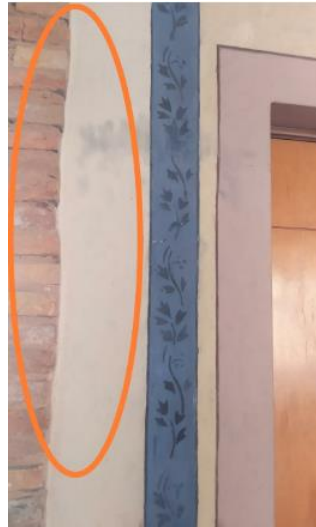
**Figura 9:** Distorsión de una estructura

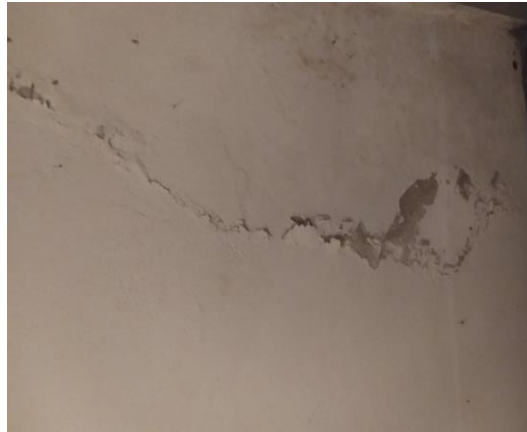
**Figura 10:** Descamación de pintura

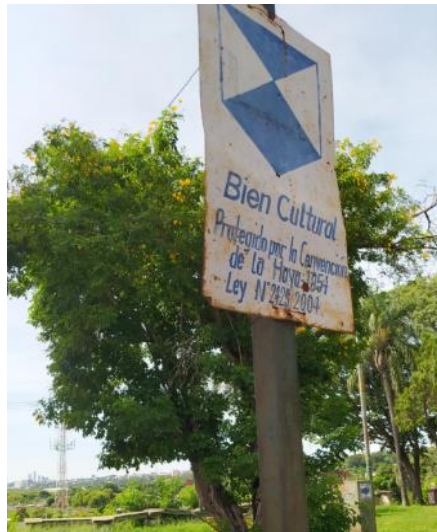
**Figura 11:** Efecto de oxidación

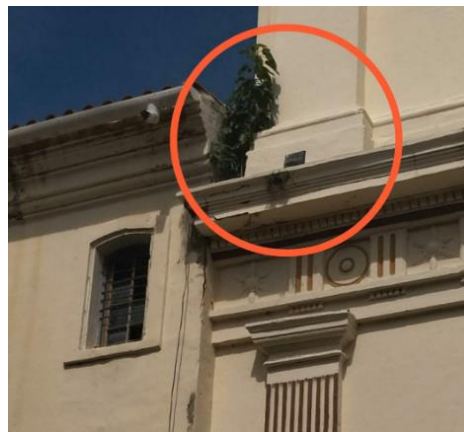
**Figura 14:** Desarrollo vegetal en las superficies exteriores de las fachadas del edificio

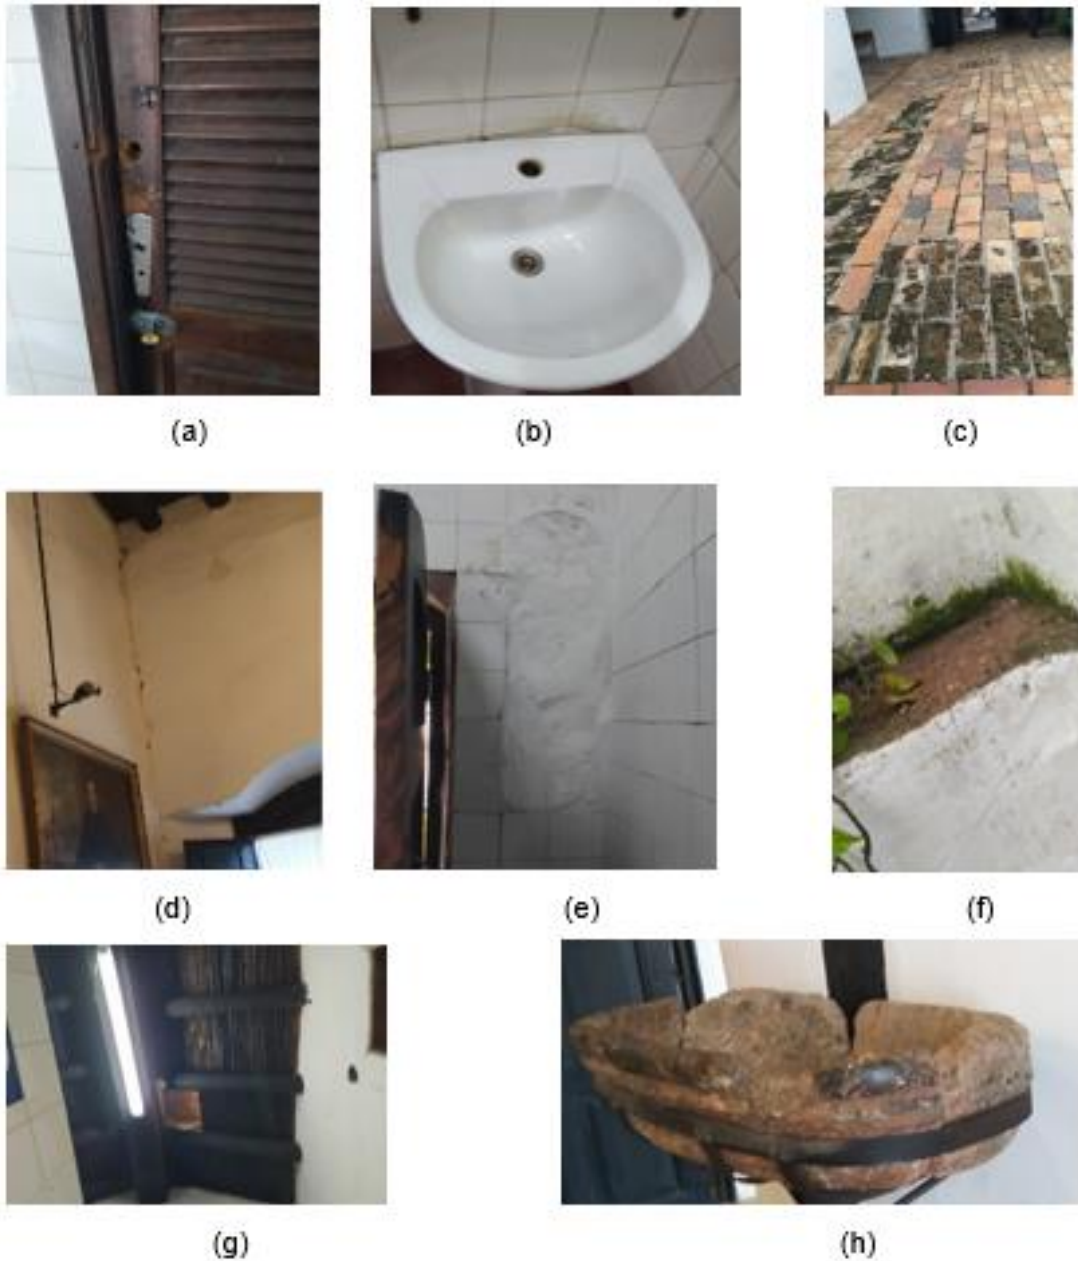
**Figura 42:** Patologías presentes en la casa de la Independencia

Figura a: Daños en la puerta del baño

Figura b: Daños del lavamanos

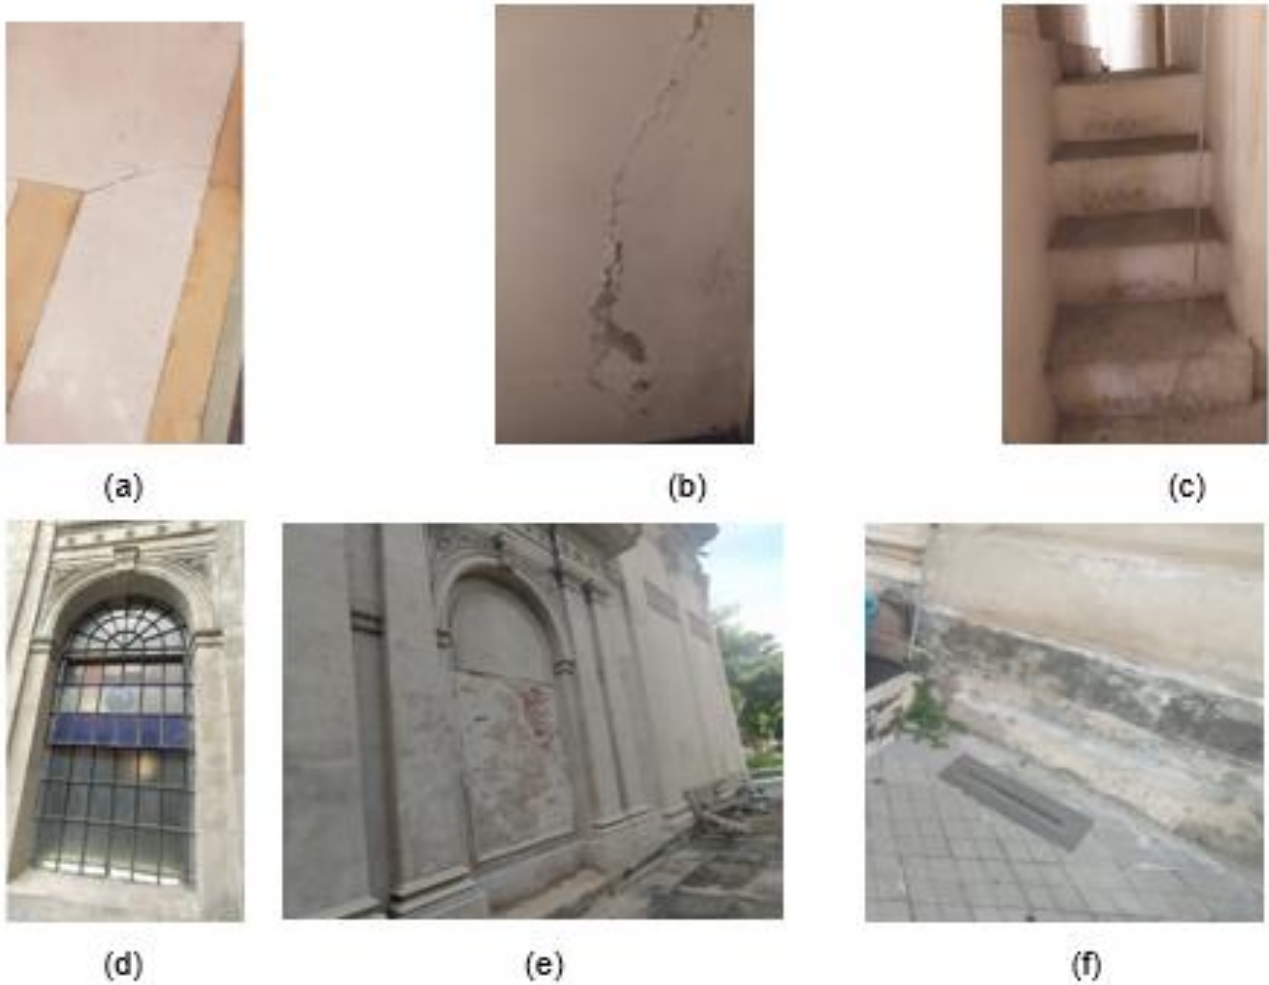
**Figura 43:** Patologías encontradas en el Panteón Nacional de los Héroes

Figura a: Fisuras en pisos

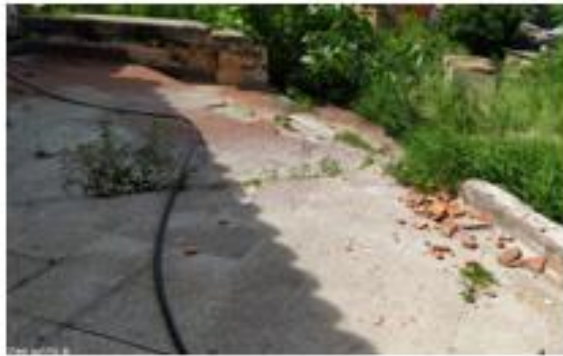
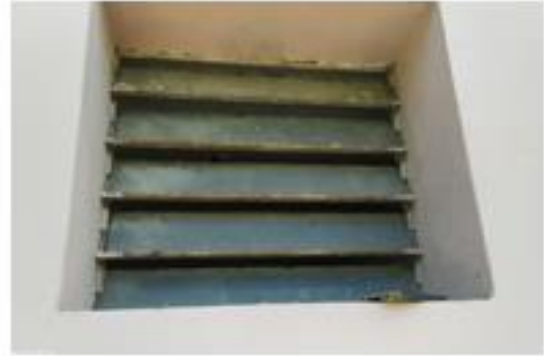
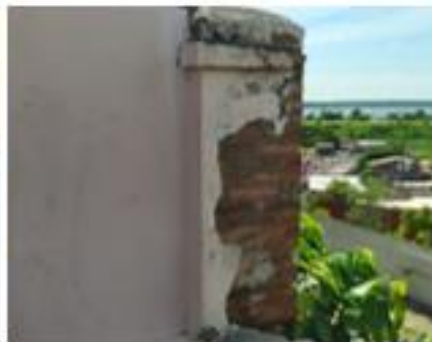
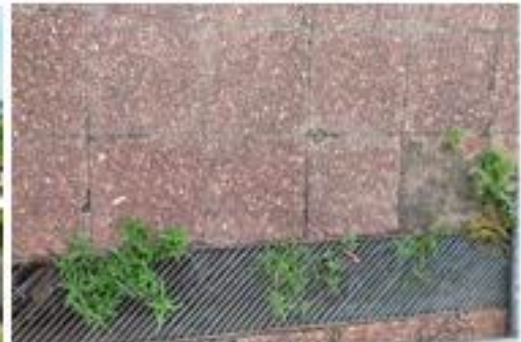
**Figura 44:** Patologías encontradas en el Cabildo

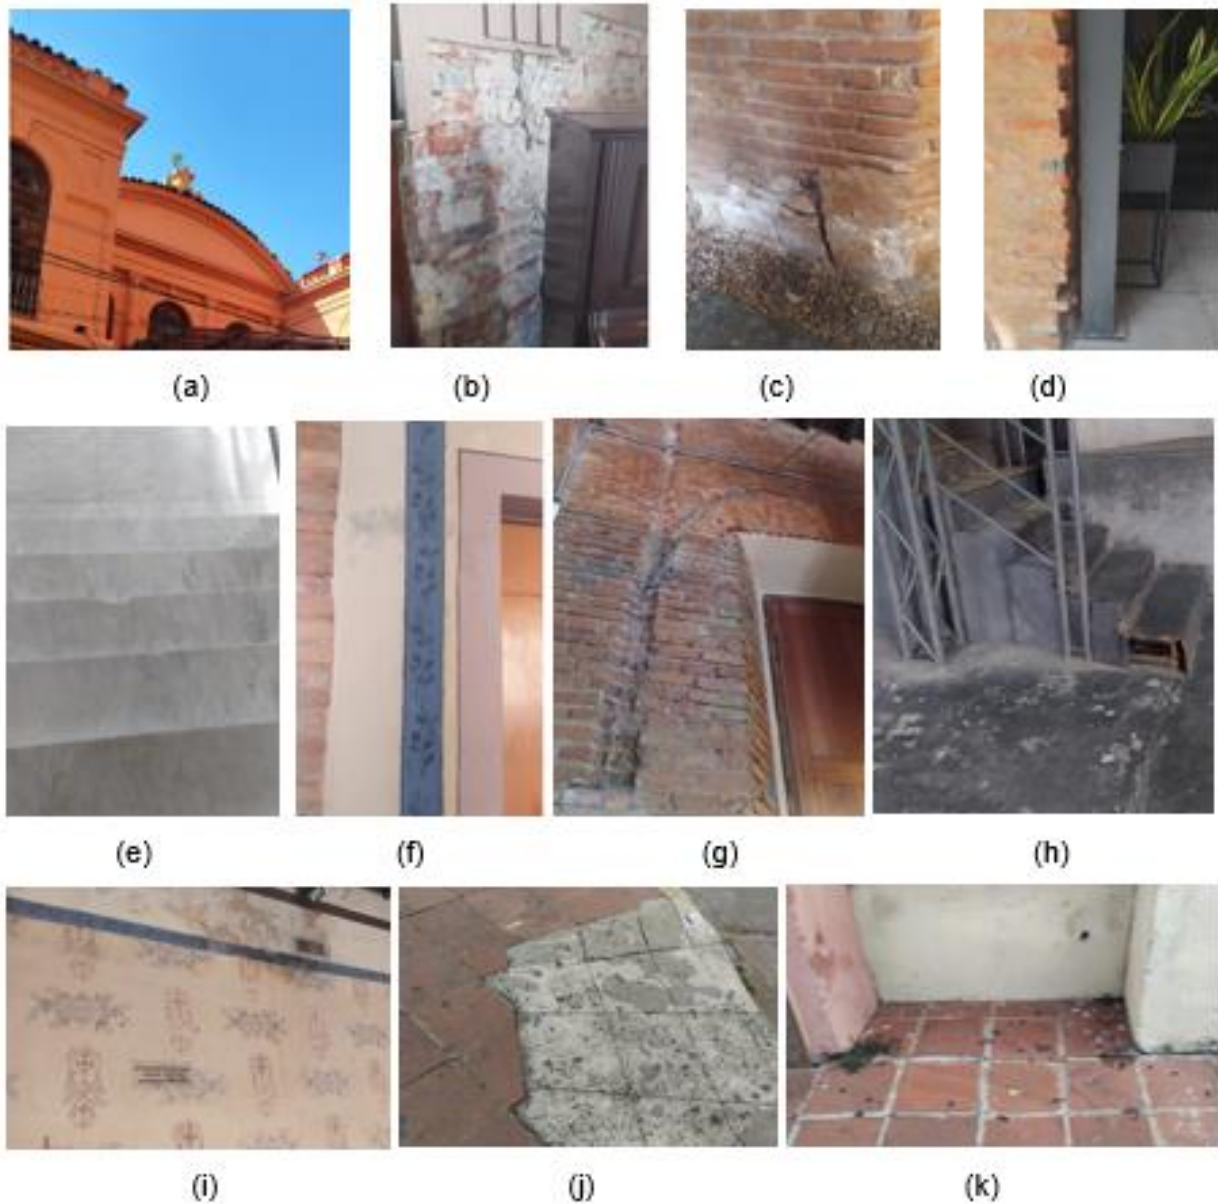
**Figura 45:** Patologías presentes en el Teatro Municipal Ignacio A. Pane

Figura a: Presencia de planta sobre el techo

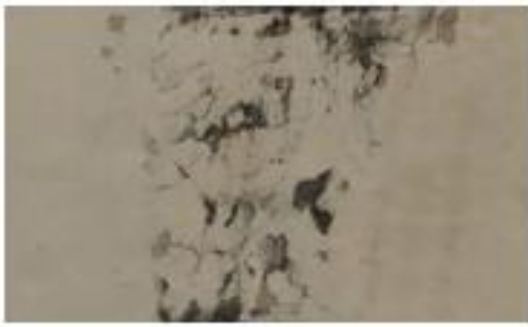
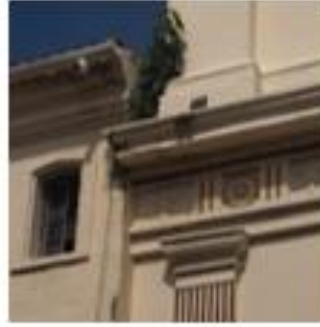
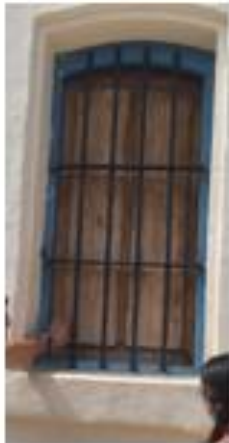
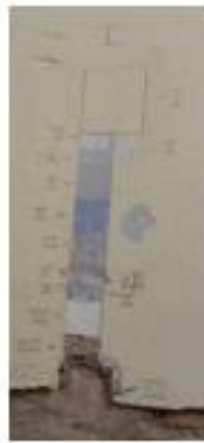
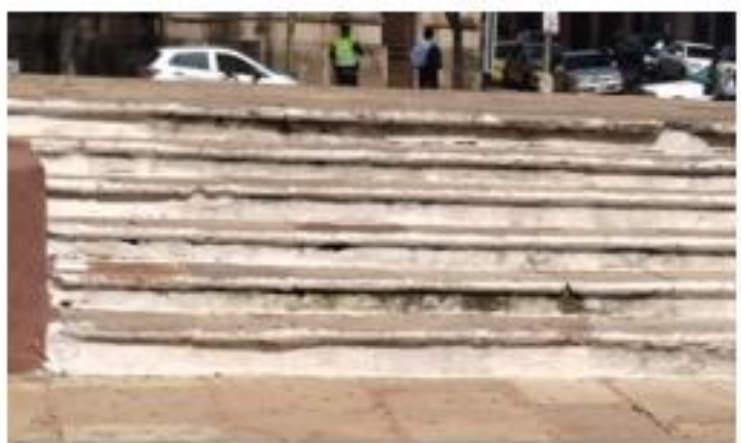
**Figura 46:** Patologías encontradas en la Catedral Nacional Nuestra Señora de la Asunción

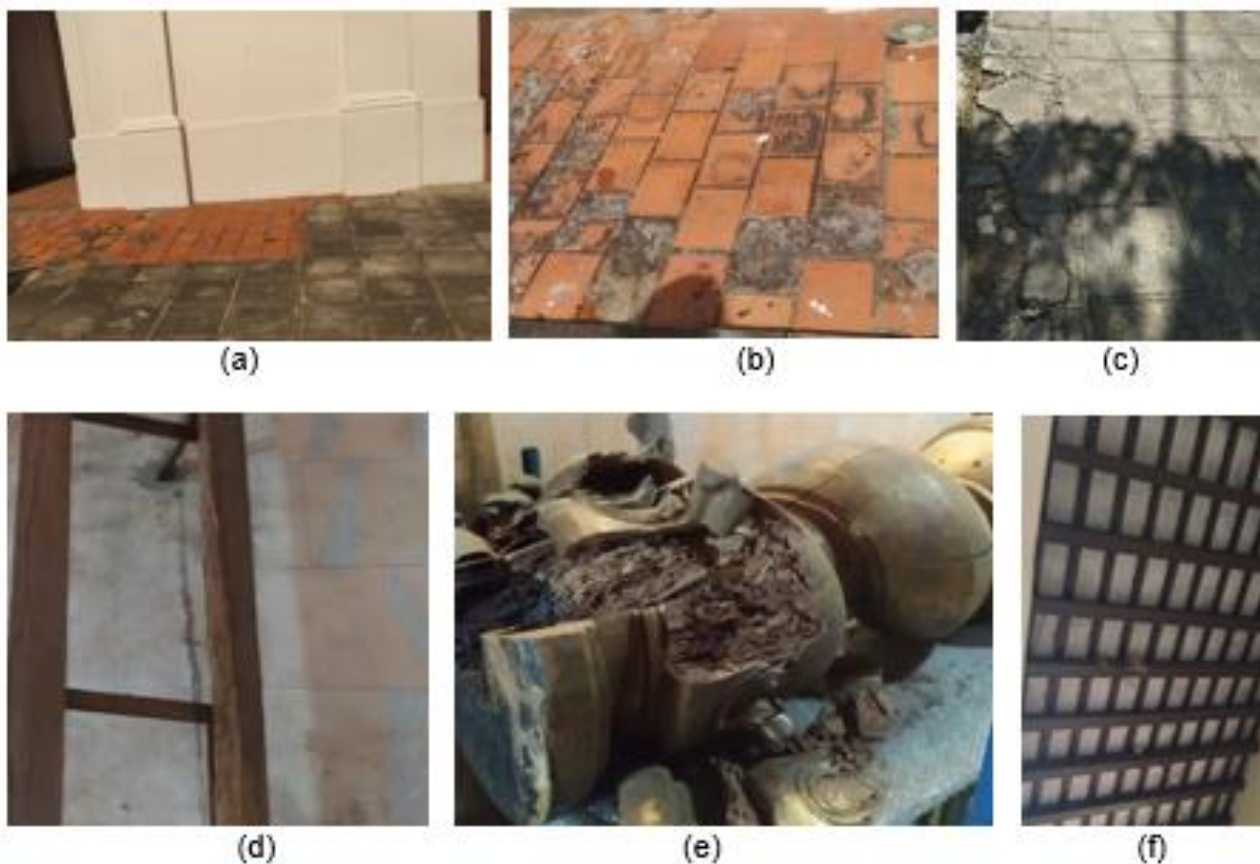
**Figura 47:** Patologías encontradas en la Iglesia Santísima Trinidad
