ANÁLISE COMPARATIVA DOS MÉTODOS DE CLASSIFICAÇÃO DA DEGRADAÇÃO EM OBRAS DE ARTE ESPECIAIS

Foz do Iguaçu, PR
Março de 2025

Plano de Trabalho apresentado à Banca Examinadora do Curso de Engenharia Civil de Infraestrutura da UNILA, como parte dos requisitos para obtenção do Grau de Bacharel em Engenharia Civil.

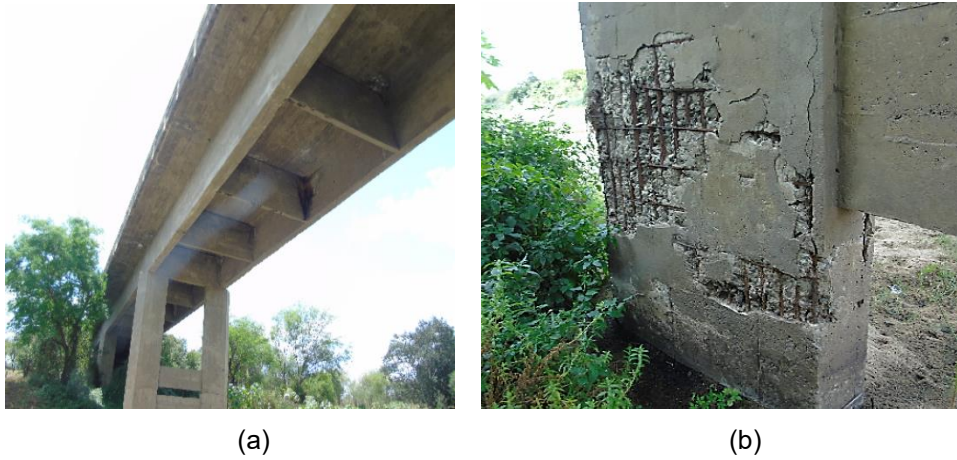
Figura 11 - Ponte sobre o Rio do Peixe. (a) Vista inferior; (b) Pilar com concreto desagregado e armadura exposta e oxidada

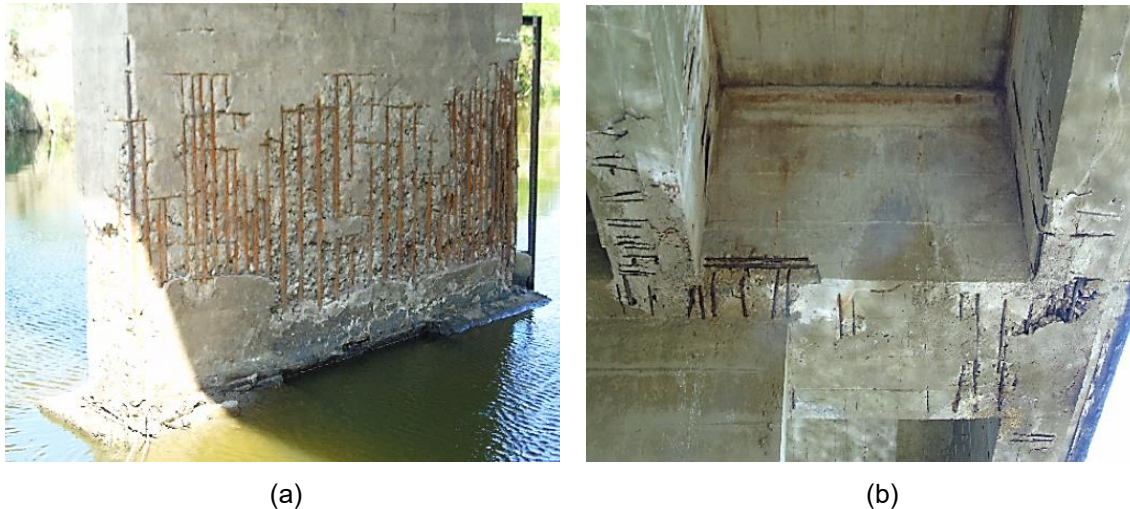
Figura 13 - Principais problemáticas. (a) Pilar com concreto desagregado com armadura principal muito oxidada; (b) Viga T e Transversina com armadura sem cobertura e oxidada

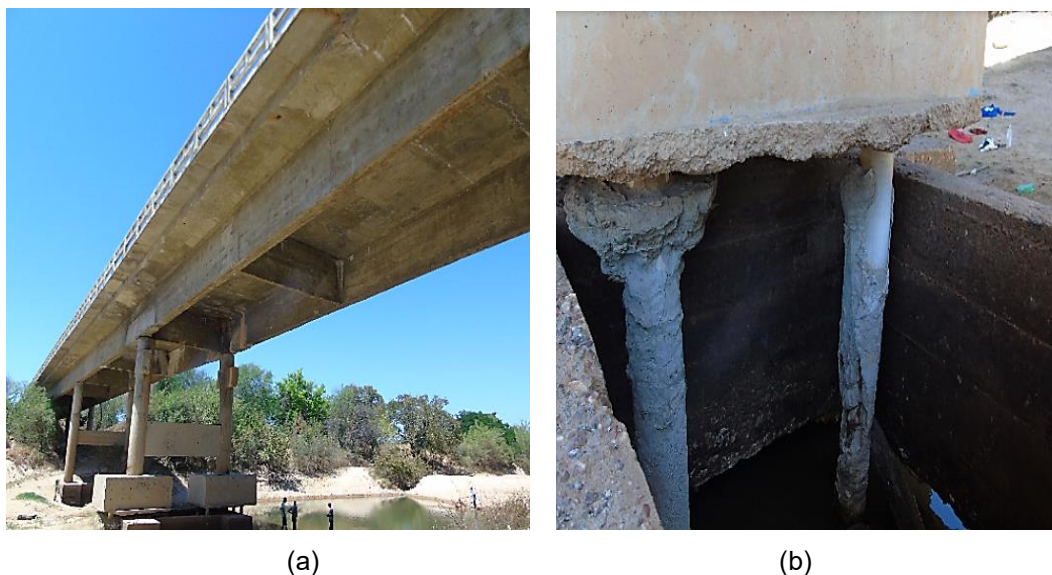
Figura 14 - Ponte sobre o Rio Paramirim. (a) Vista inferior lateral; (b) Estaca de C.A. desconfinada com a armadura exposta e oxidada

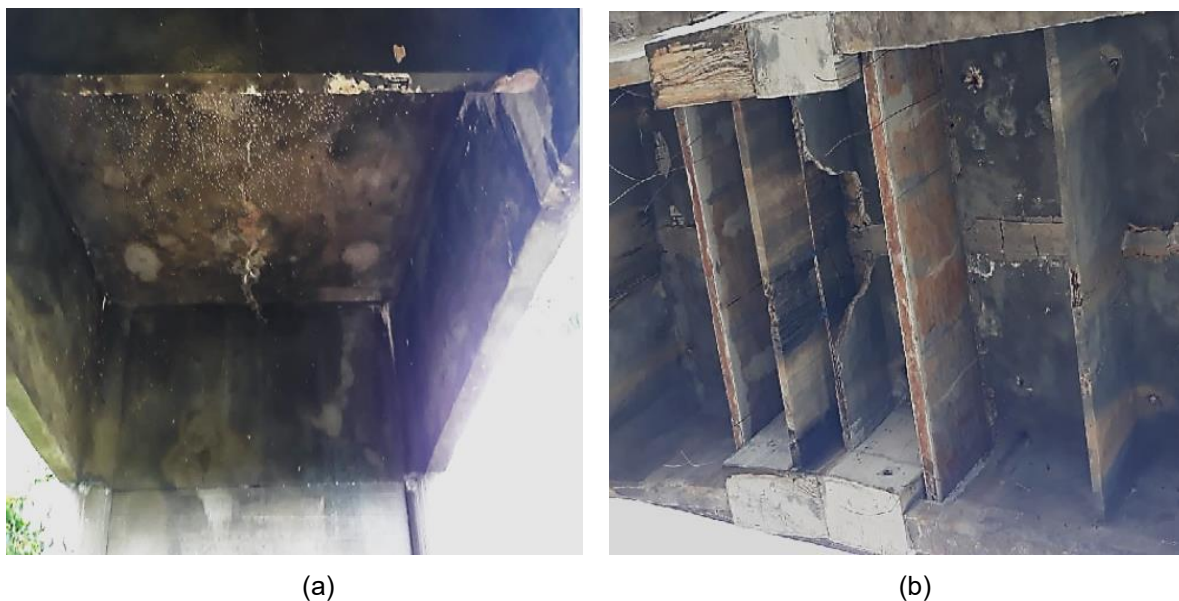
Figura 16 - Patologias apresentadas. (a) Laje com fissura profunda fina, lixiviação e mancha de carbonatação; (b) Transversina com concreto desagregado com armadura exposta e oxidada, rompimento da transversina

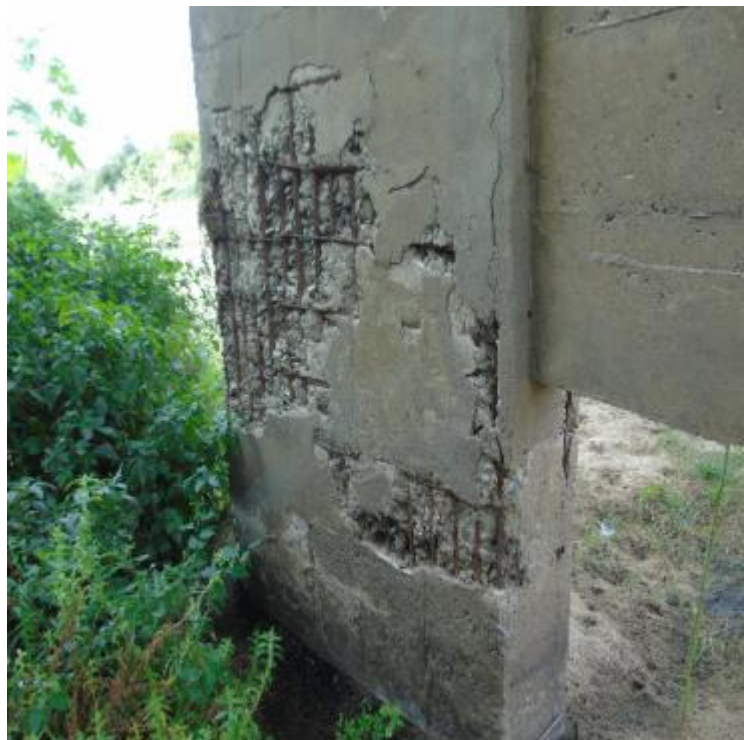
Figura 26 - Pilar com ferragem principal muito oxidada em pontos localizados, concreto desagregado

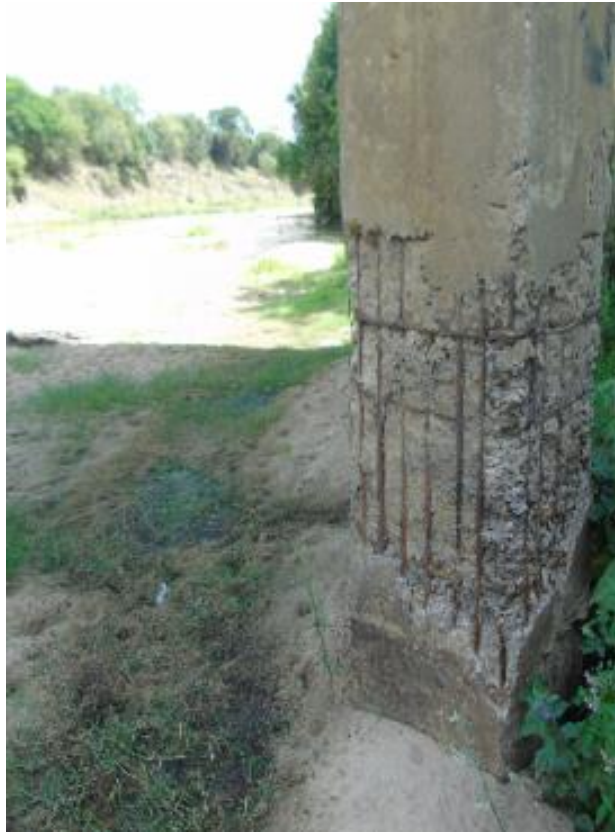
Figura 27 - Pilar com ferragem principal muito oxidada em pontos localizados, concreto desagregado

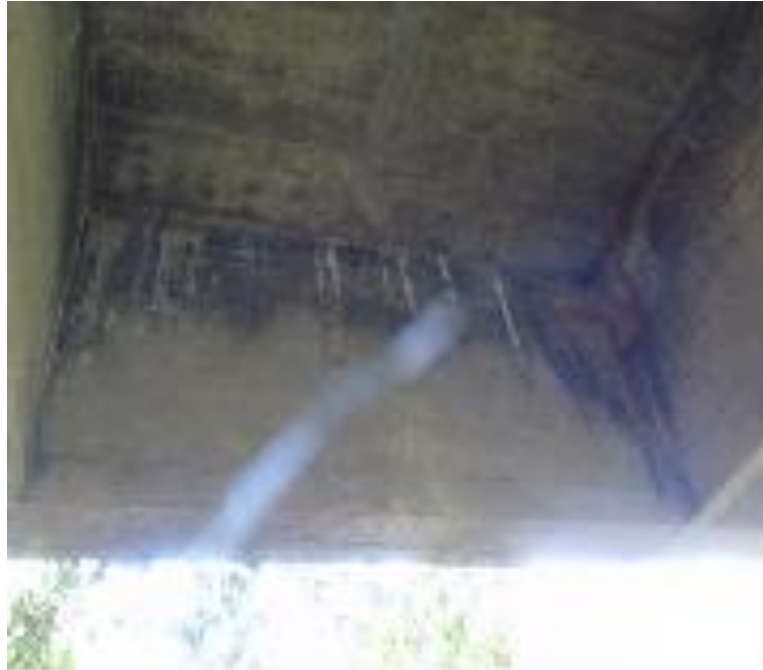
Figura 29 - Viga T ou I-Concreto desagregado com armadura exposta e oxidada

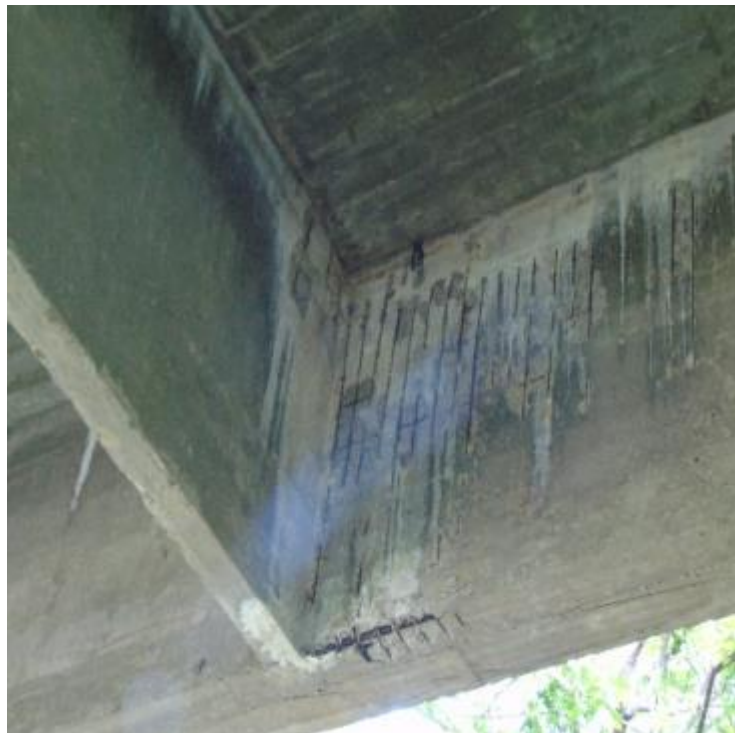
Figura 30 - Viga com concreto desagregado com armadura exposta e oxidada, degradação devido à ação biológica

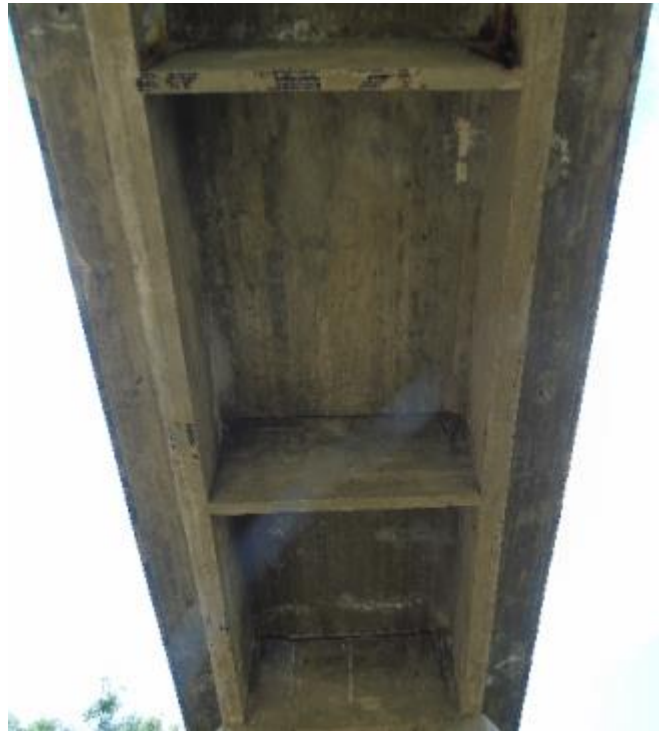
Figura 33 - Transversina com concreto desagregado com armadura exposta e oxidada, ferragem principal exposta

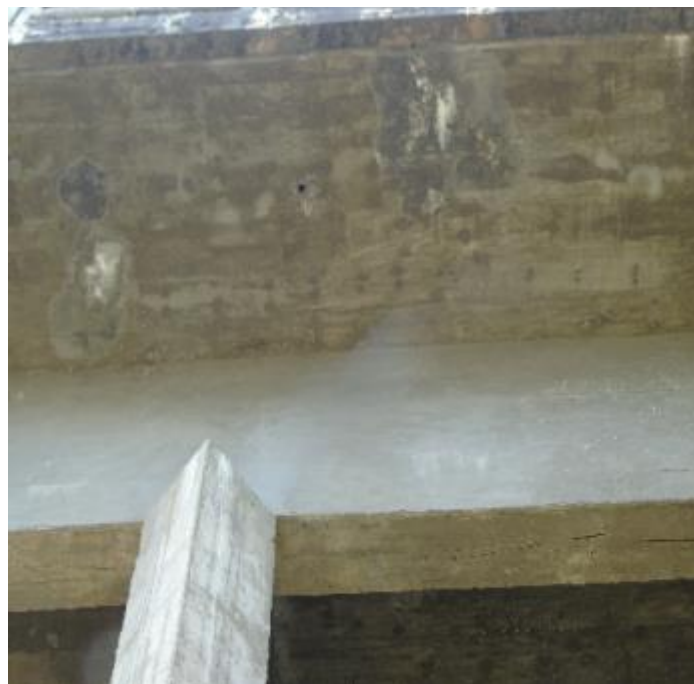
Figura 34 - Laje Infiltração e mancha de umidade, Fissura profunda fina

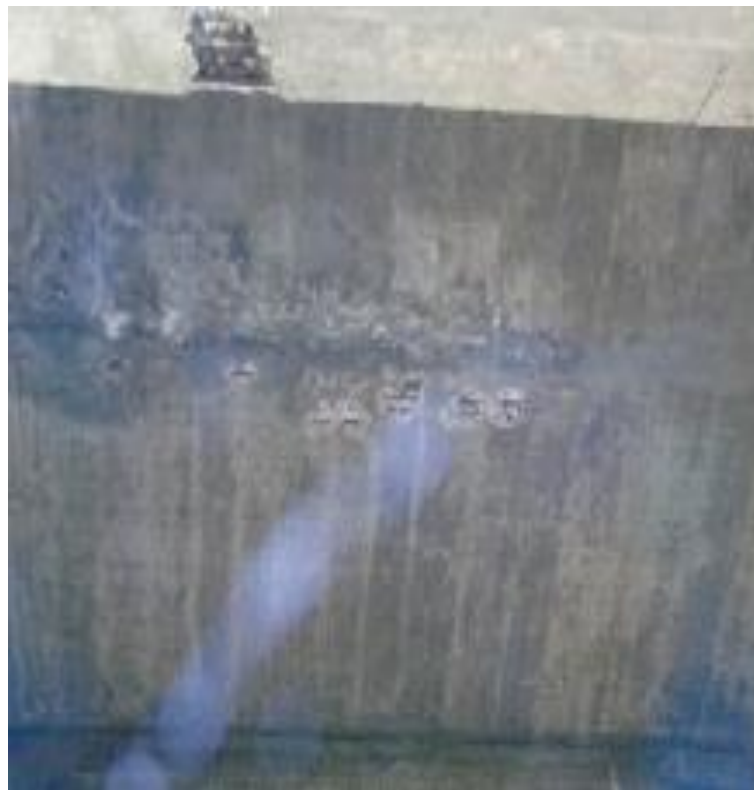
Figura 36 - Fissura profunda fina (A favor da segurança), lixiviação e carbonatação

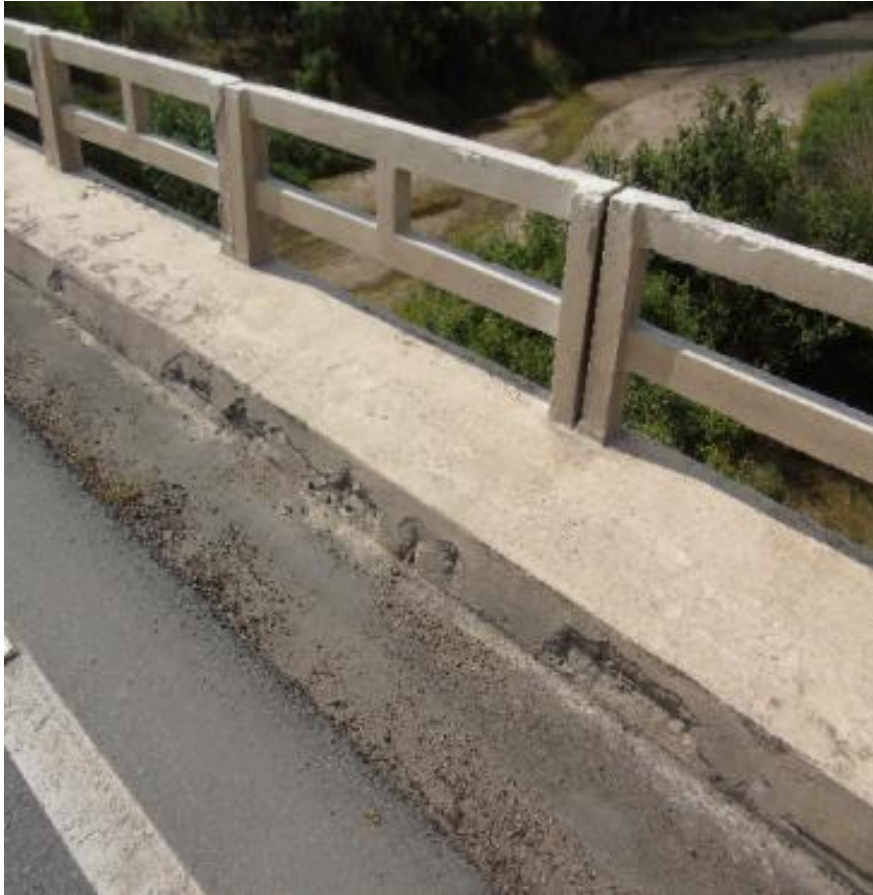
Figura 37 - Guarda corpo com deslocamento de concreto com armadura exposta e oxidada

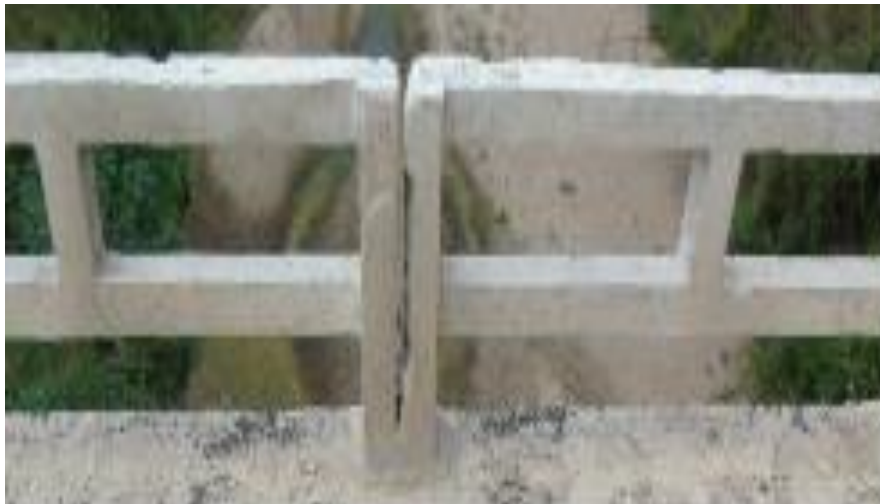
Figura 38 - Guarda corpo com deslocamento de concreto com armadura exposta e oxidada

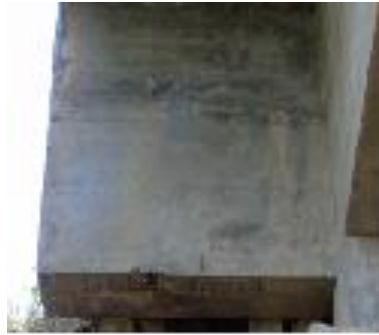
Figura 39 - Ala com concreto desagregado com armadura exposta e oxidada, infiltração e mancha de umidade

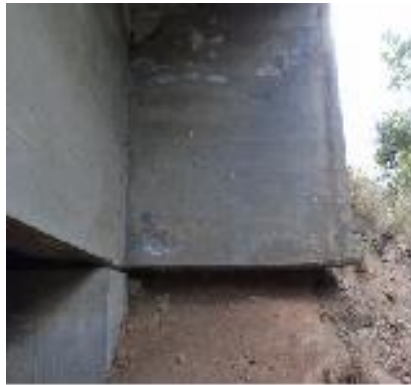
Figura 40 - Ala com Infiltração e mancha de umidade, lixiviação e mancha de carbonatação

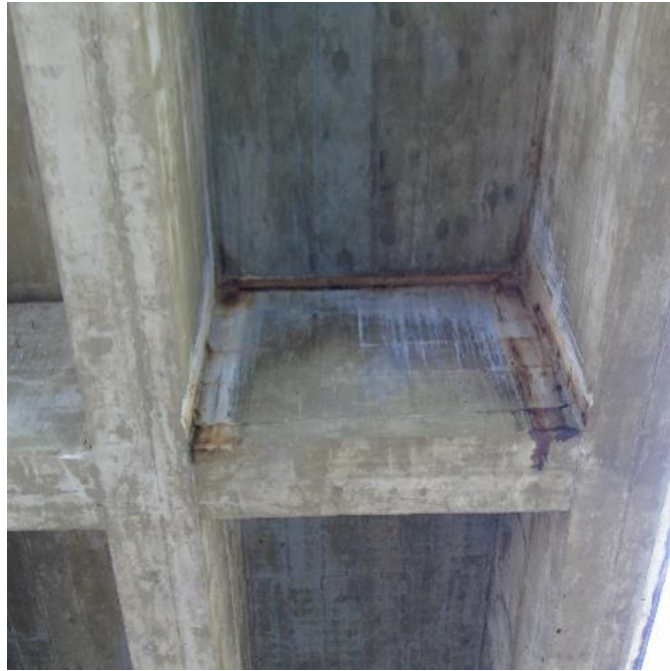
Figura 44 - Transversina, Viga T-Degradação devido ação biológica

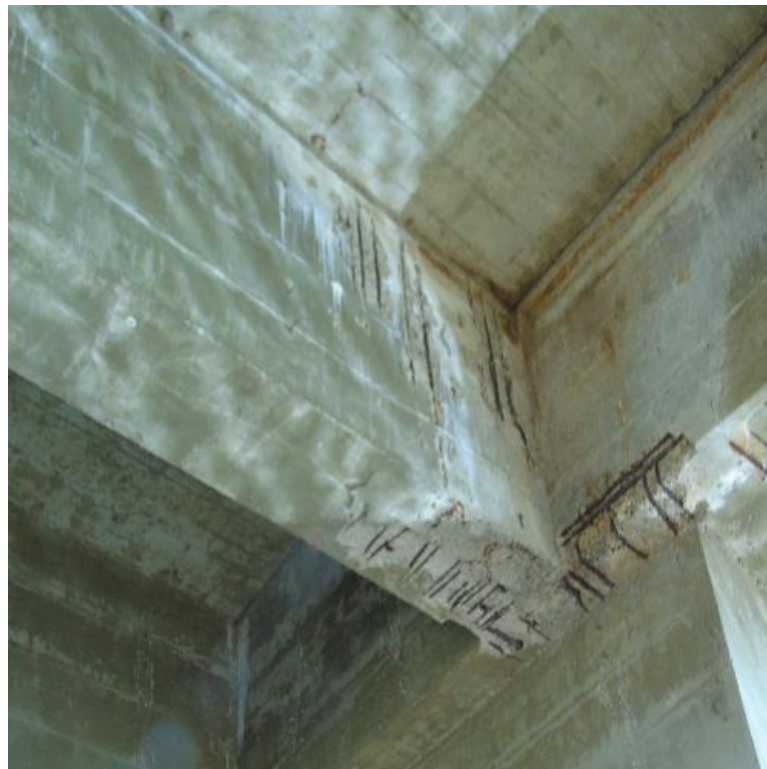
Figura 47 - Viga T, Transversina-Armadura sem cobrimento

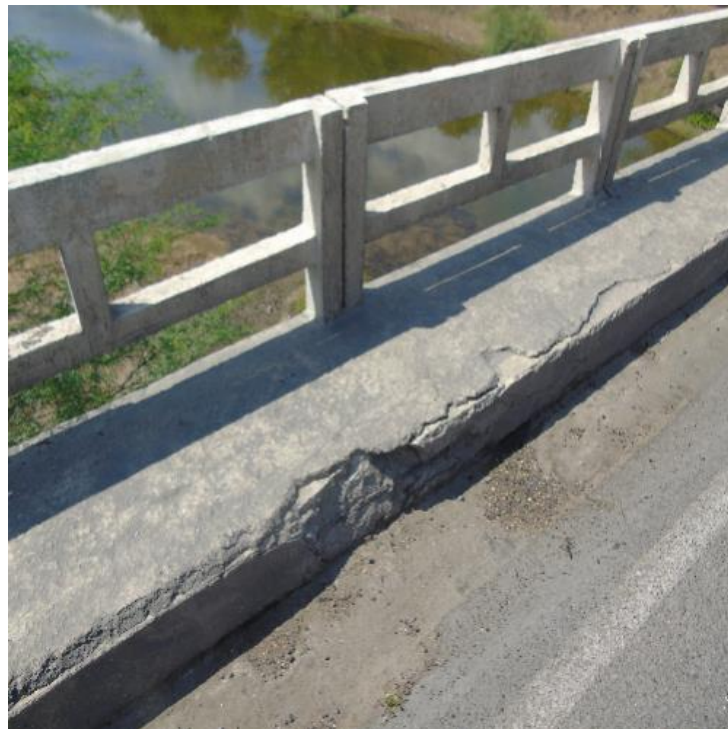
Figura 55 - Guarda rodas-Deslocamento de concreto com armadura exposta

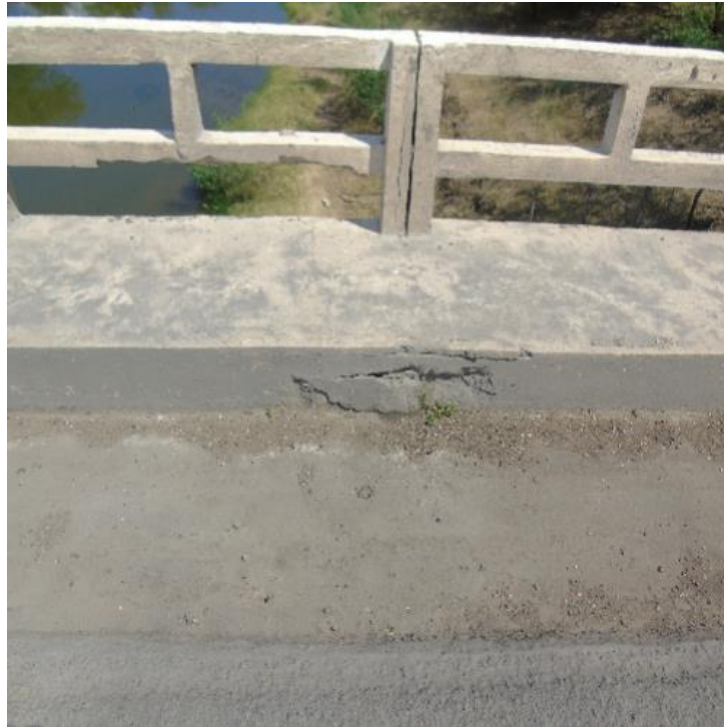
Figura 56 - Guarda rodas-Deslocamento de concreto com armadura exposta

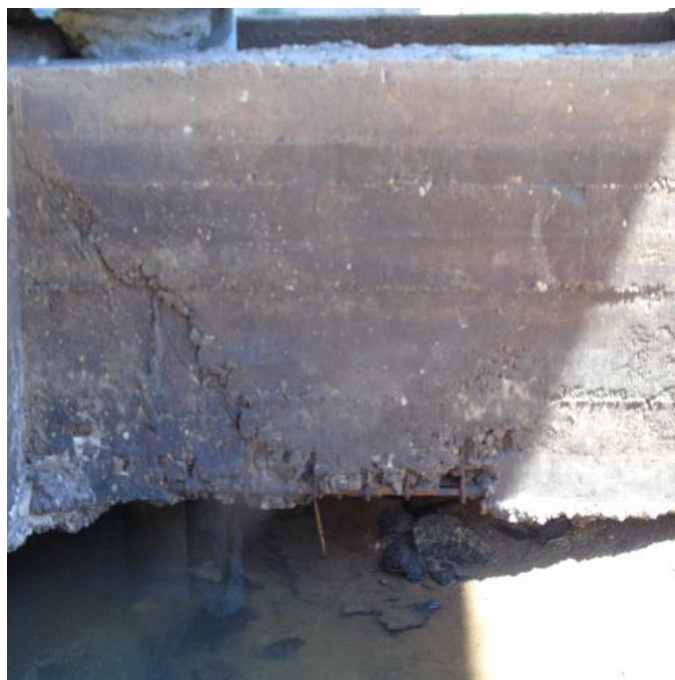
Figura 59 - Bloco de C.A-concreto desagregado com armadura exposta e oxidada

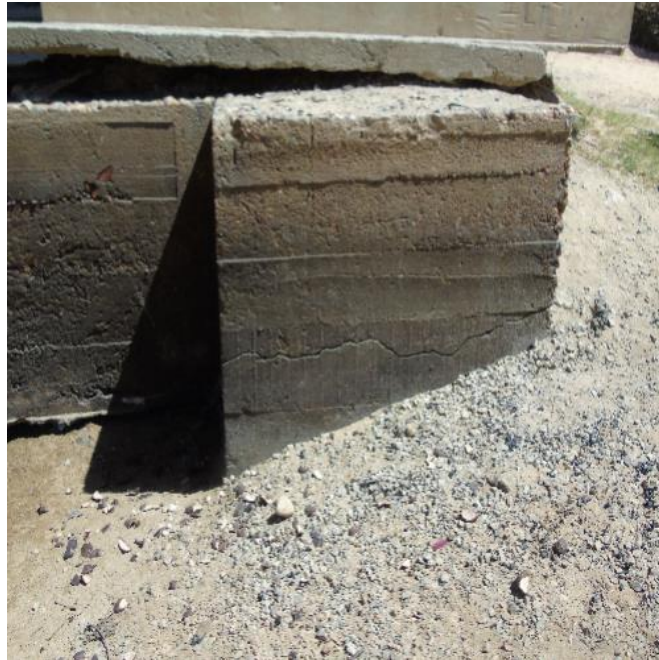
Figura 60 - Bloco de C.A-Fissura profunda aberta

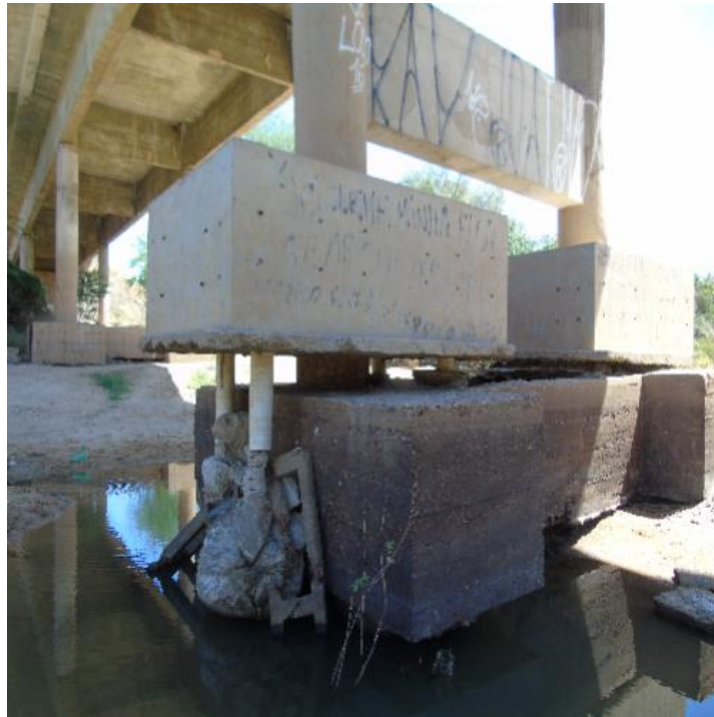
Figura 62 - Estaca de C.A-Concreto desagregado com armadura exposta e oxidada, estaca desconfinada

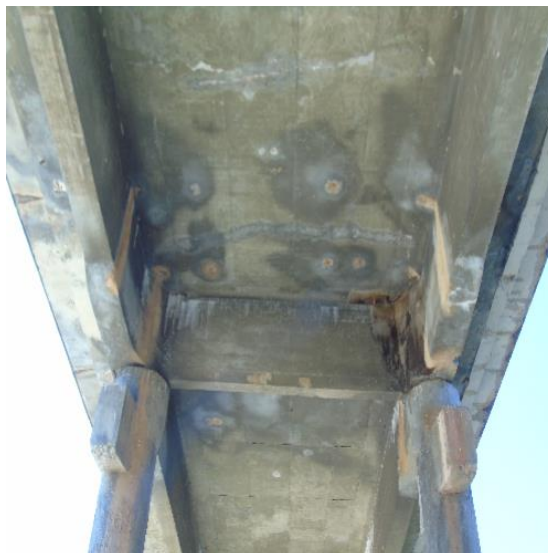
Figura 63 - Pilar em colunas-Infiltração e mancha de umidade

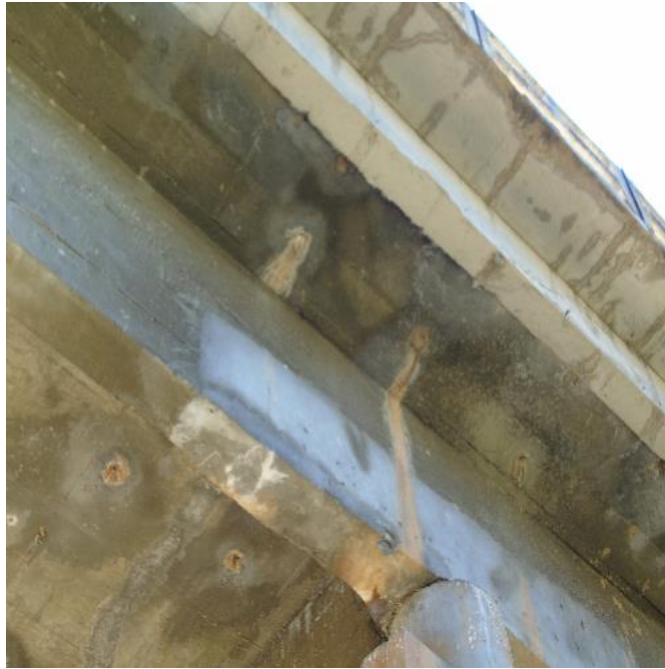
Figura 64 - Viga T ou I-Concreto desagregado com armadura exposta e oxidada, fissura superficial

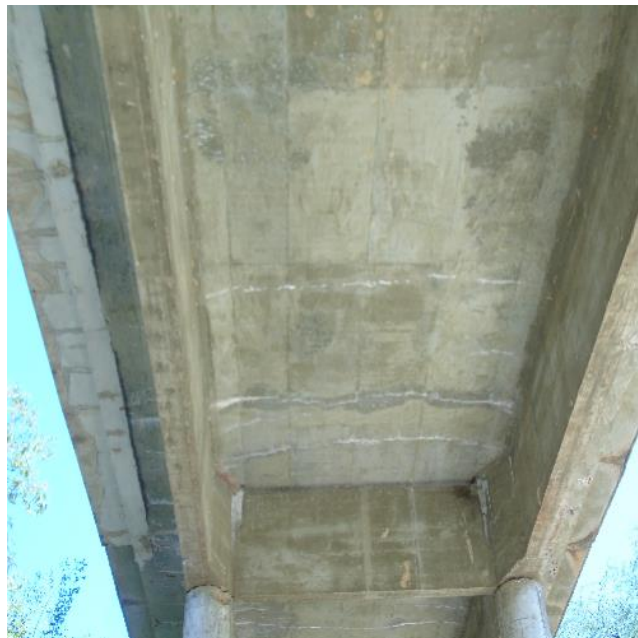
Figura 65 - Laje de C.A-Fissura Profunda Fina, lixiviação e carbonatação

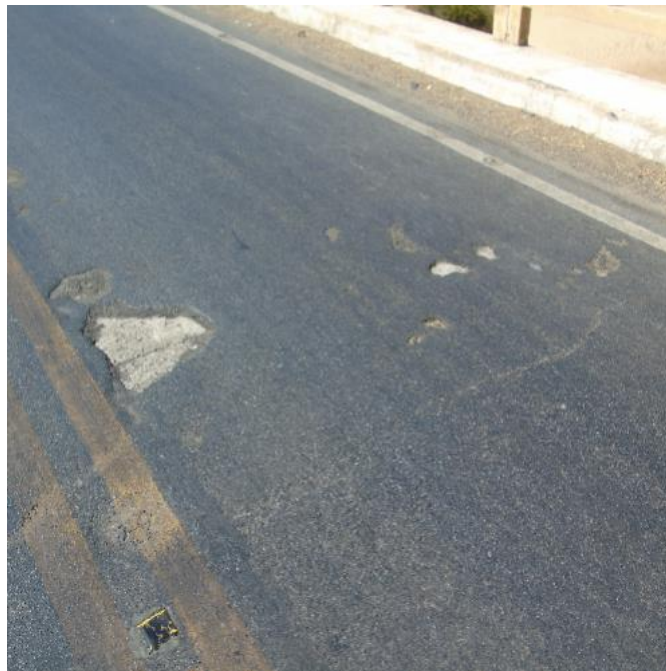
Figura 67 - Pavimento asfáltico - buraco na pista

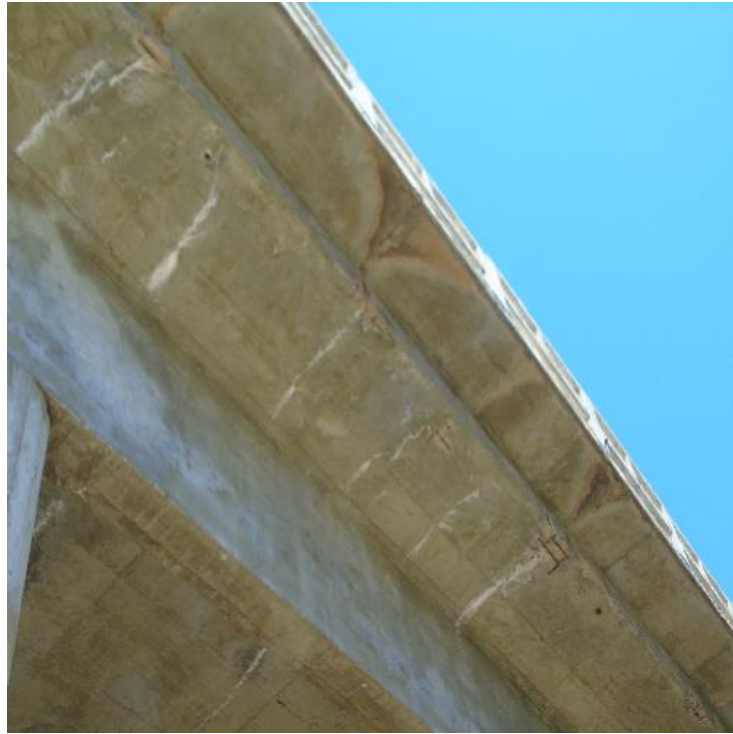
Figura 68 - Laje de C.A-Fissura Profunda Fina, lixiviação e carbonatação

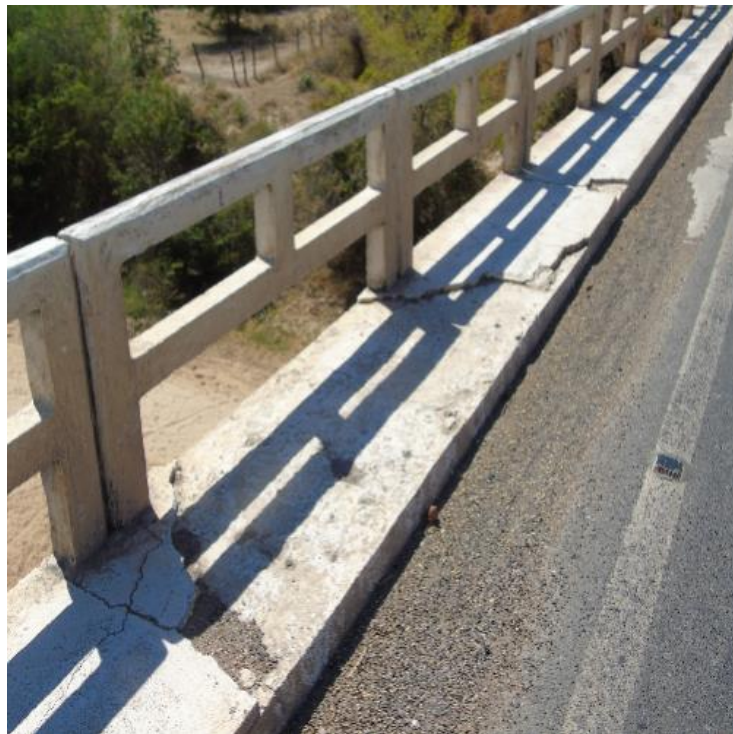
Figura 69 - Guarda-rodas - Deslocamento de concreto com armadura exposta

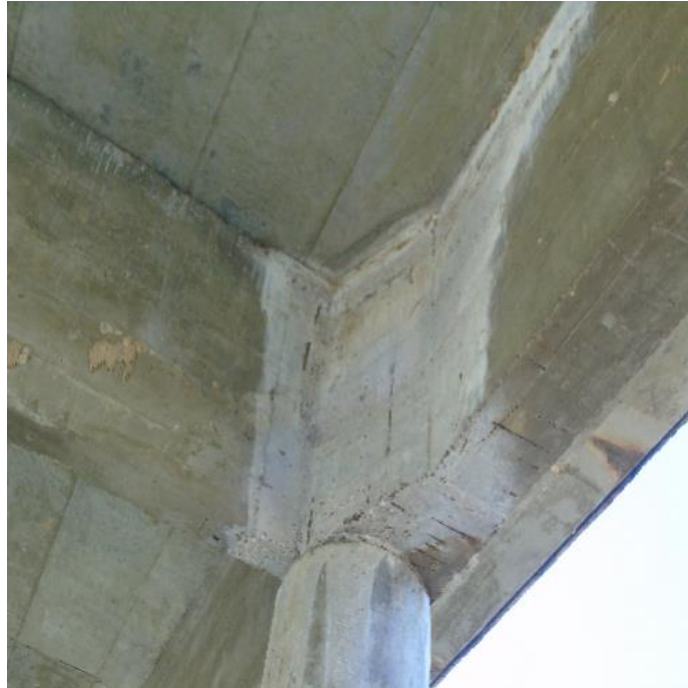
Figura 70 - Viga T ou I-Degradação devido à ação biológica, armadura sem cobrimento

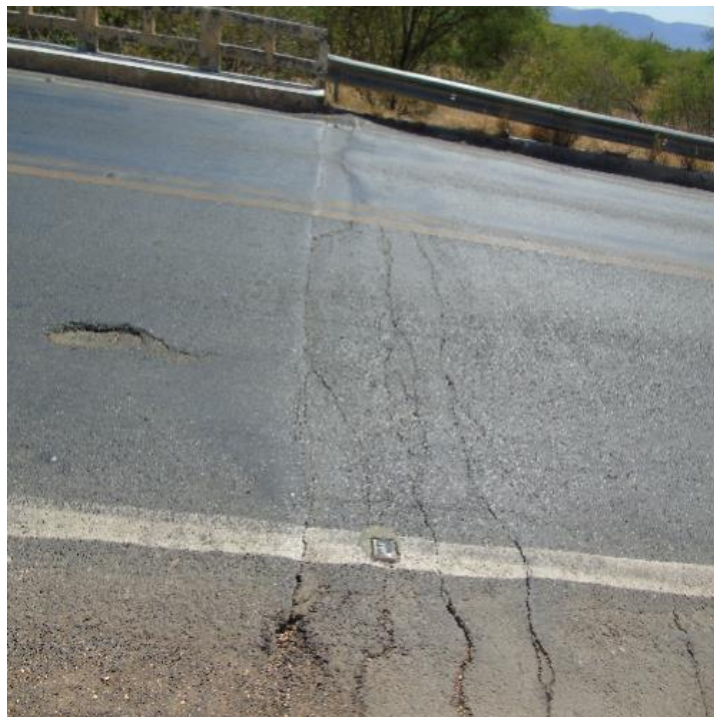
Figura 71 - Junta de dilatação - junta de dilatação danificada, inexistente ou expelida

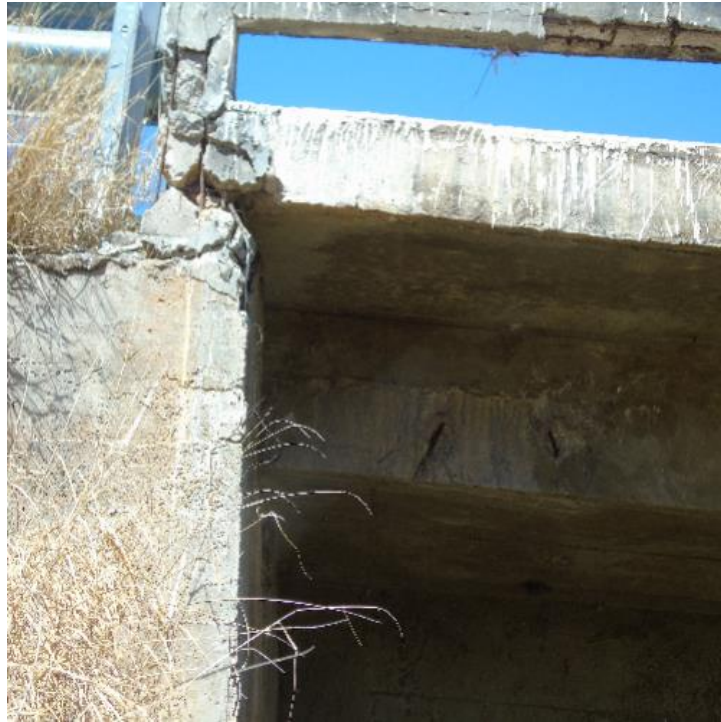
Figura 72 - Laje de C.A-Concreto desagregado com armadura exposta e oxidada

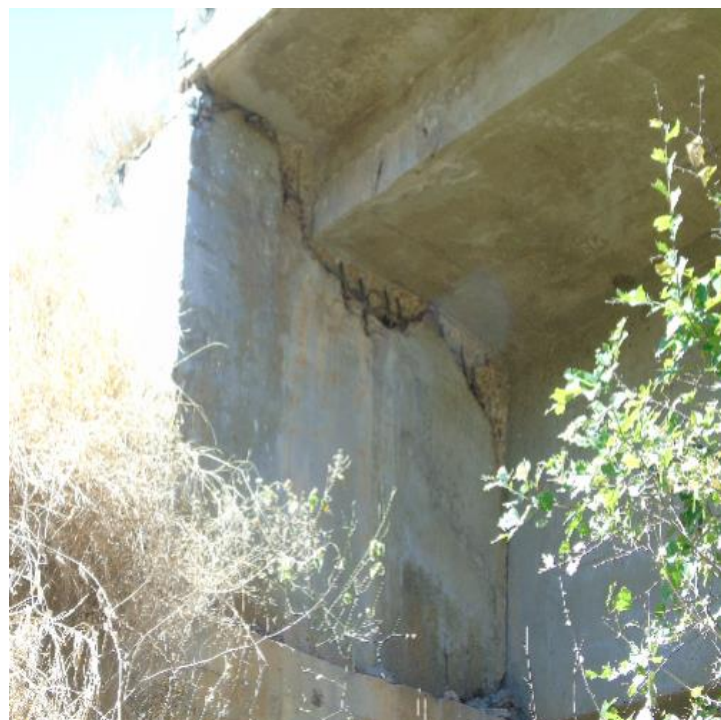
Figura 73 - Cortina de C.A-Concreto desagregado com armadura exposta e oxidada, lixiviação e carbonatação

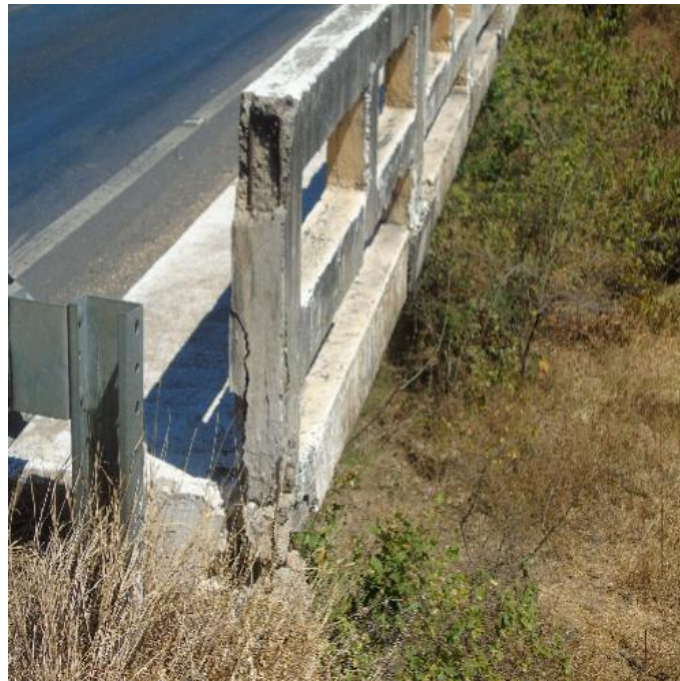
Figura 75 - Guarda-Corpo - Deslocamento de concreto com armadura exposta

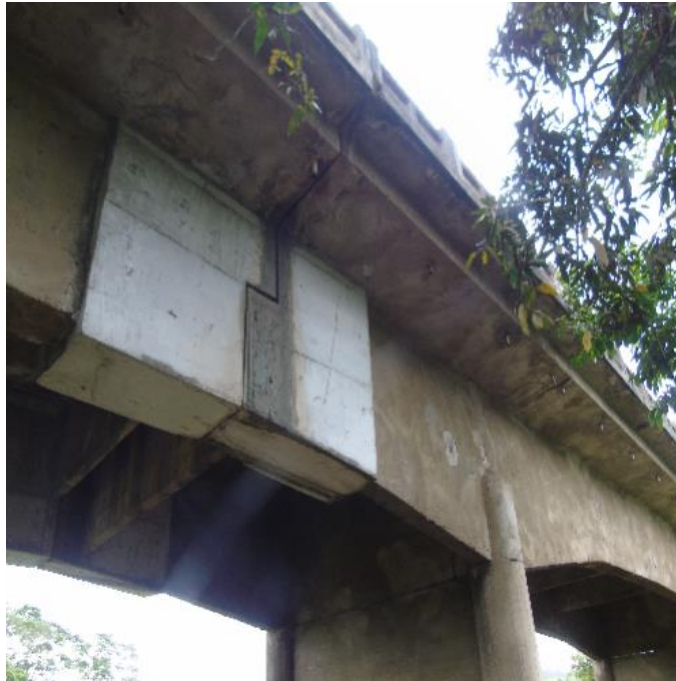
OAE 4. Ponte sobre o Rio Jequitinhonha.**Figura 76** - Viga - Deslocamento de concreto com armadura exposta / Dente gerber - infiltração no concreto

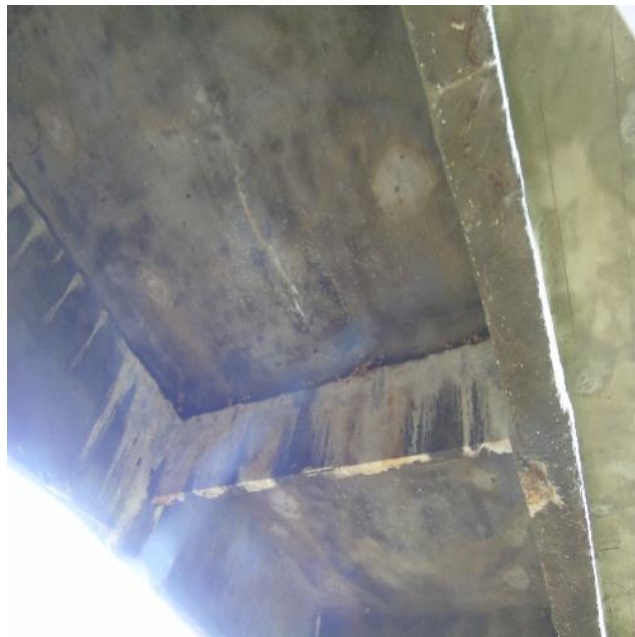
Figura 77 - Viga, transversina - degradação biológica

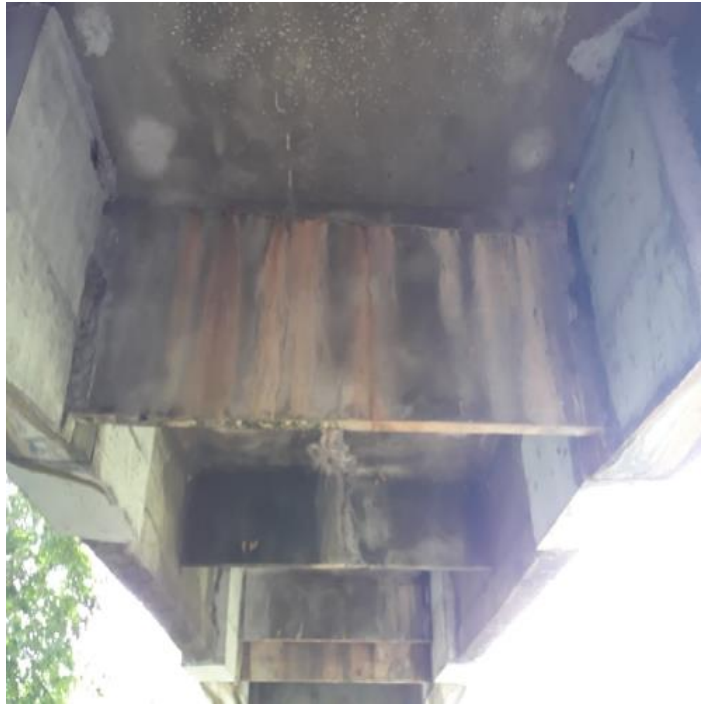
Figura 80 - Transversina - mancha de umidade

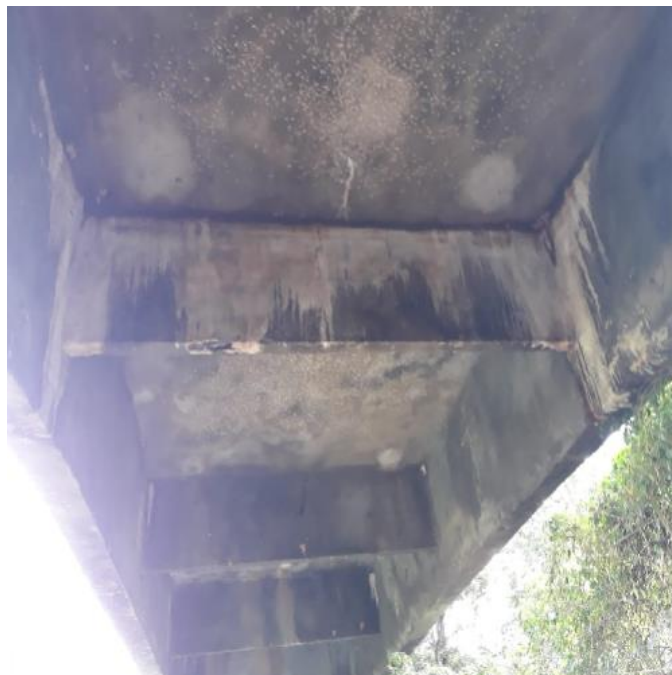
Figura 81 - Transversina - degradação biológica, concreto desagregado com armadura exposta e oxidada

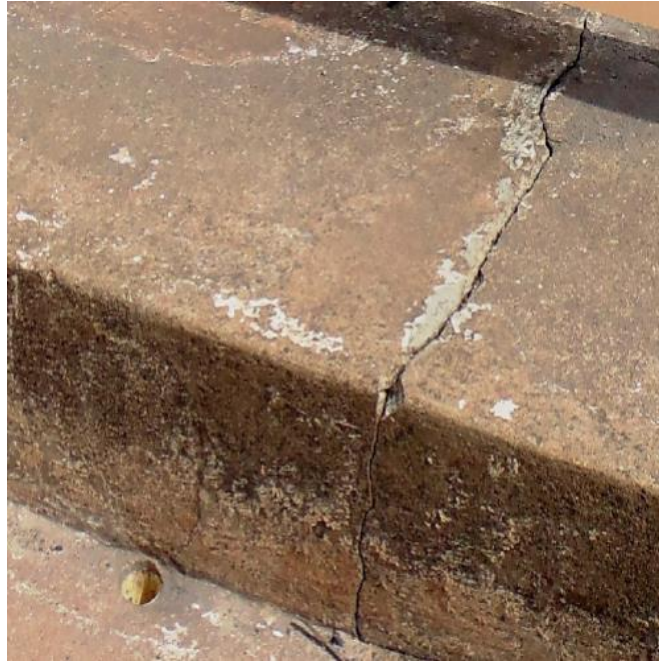
Figura 82 - Guarda-rodas - fissura profunda aberta

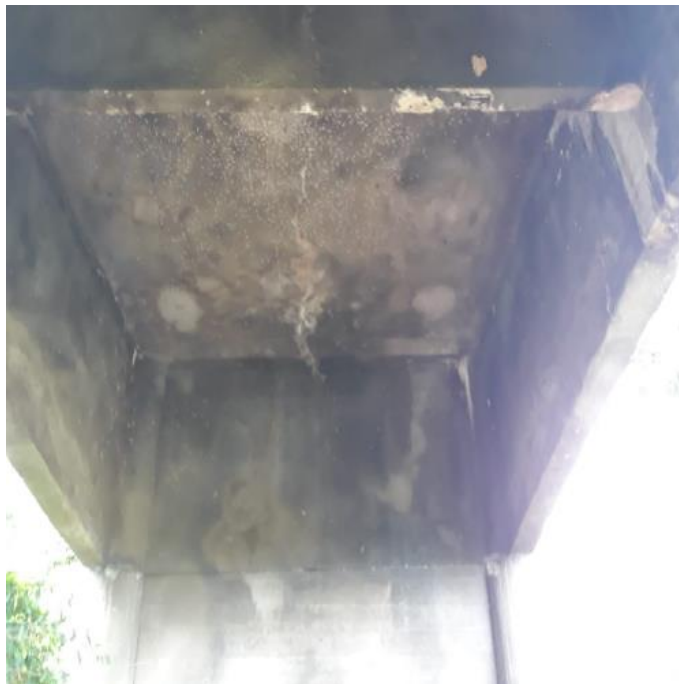
Figura 83 - Laje - fissura profunda fina, lixiviação e mancha de carbonatação

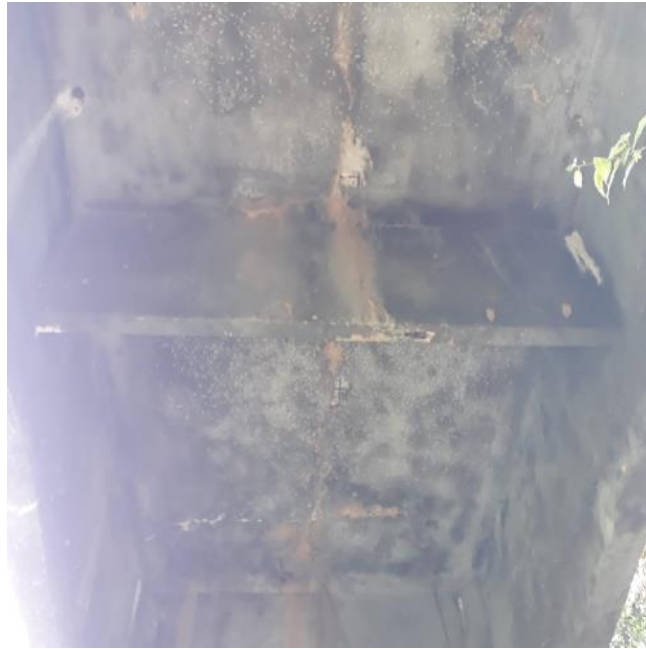
Figura 84 - Laje - concreto desagregado com armadura exposta e oxidada, mancha de umidade

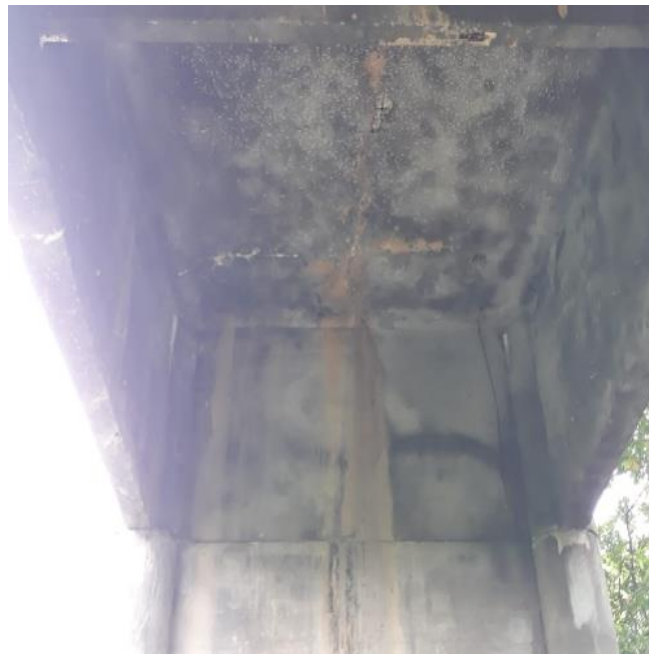
Figura 85 - Laje - fissura profunda fina, mancha de umidade, lixiviação e mancha de carbonatação

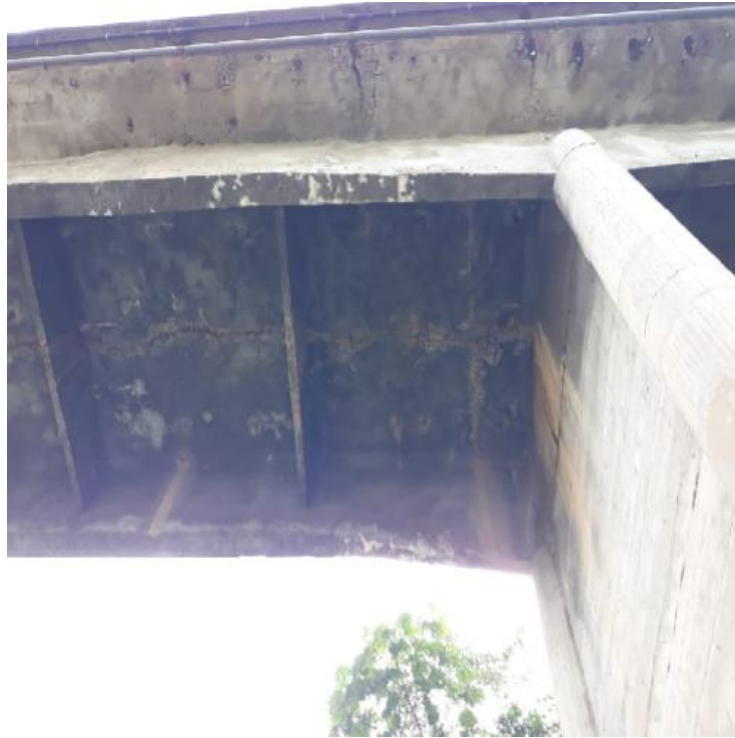
Figura 88 - Laje - Concreto desagregado com armadura exposta e oxidada / Viga – lixiviação

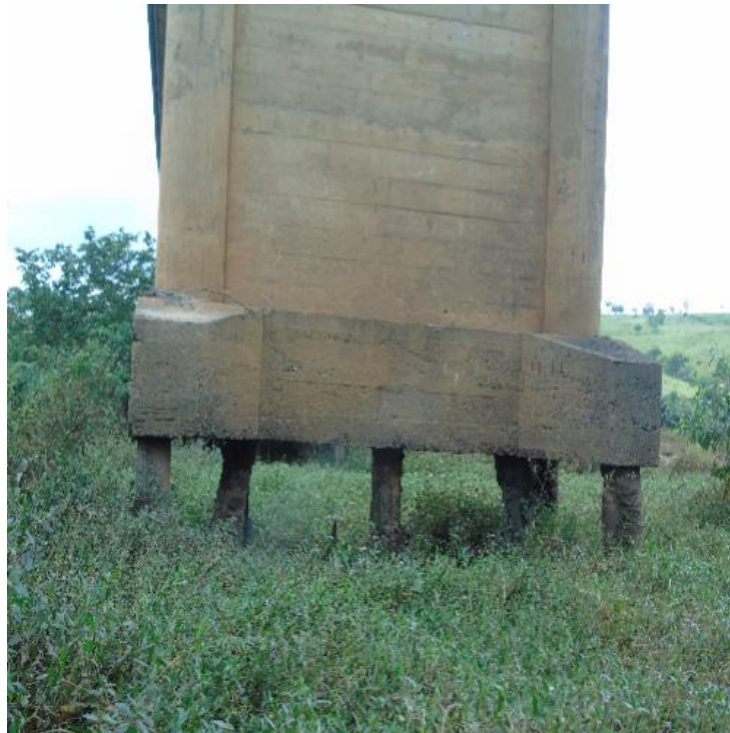
Figura 89 - Estaca - Estaca desconfinada

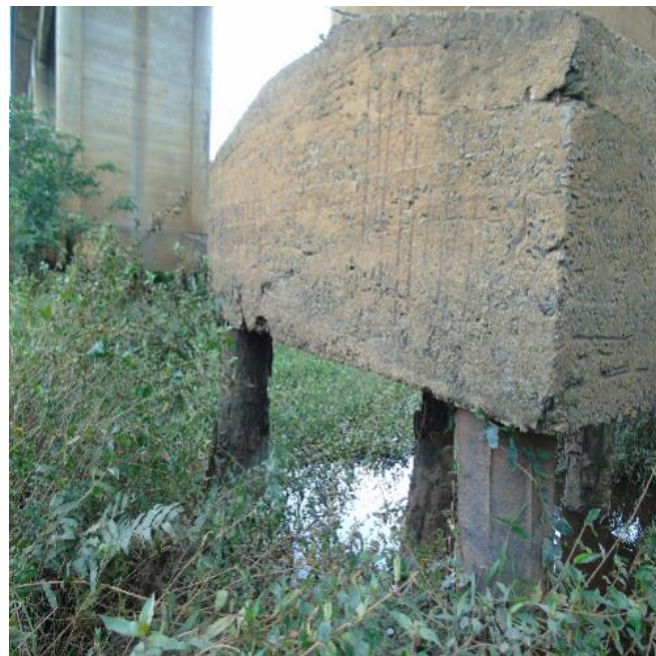
Figura 91 - Estaca - Estaca desconfinada

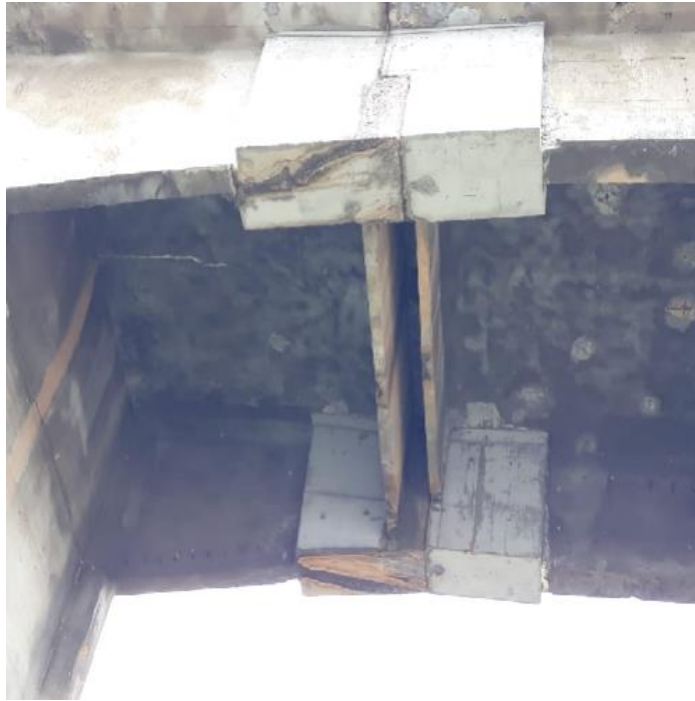
Figura 92 - Dente gerber - mancha de umidade, infiltração no concreto / Laje - fissura profunda fina, lixiviação
