ANÁLISE COMPARATIVA DOS MÉTODOS DE CLASSIFICAÇÃO DA DEGRADAÇÃO EM OBRAS DE ARTE ESPECIAIS

Foz do Iguaçu, PR
Março de 2025

Plano de Trabalho apresentado à Banca Examinadora do Curso de Engenharia Civil de Infraestrutura da UNILA, como parte dos requisitos para obtenção do Grau de Bacharel em Engenharia Civil.

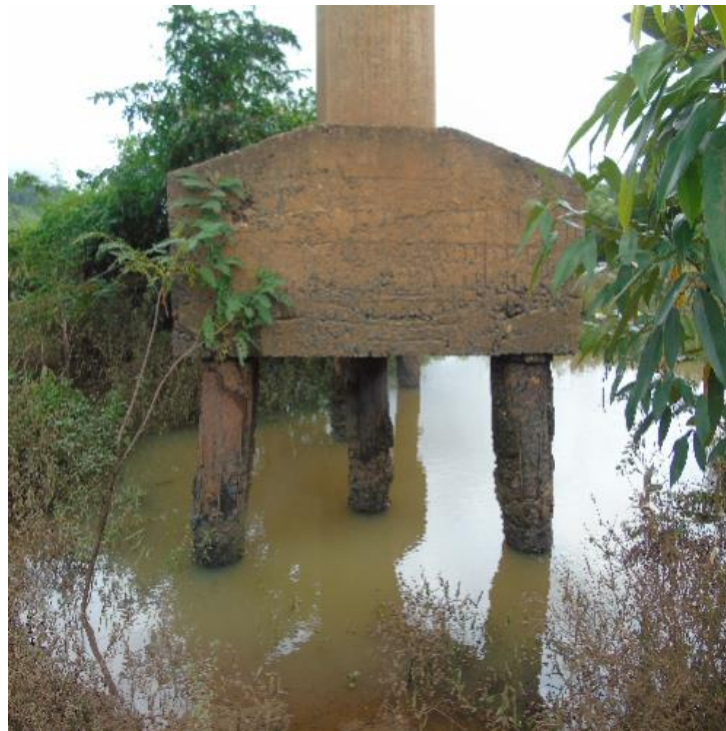
Figura 97 - Bloco - armadura sem cobertura

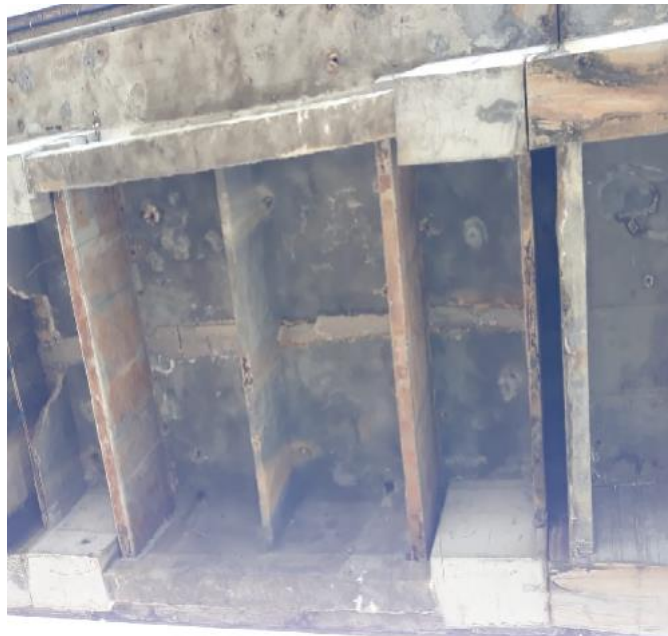
Figura 99 - Transversina - Concreto desagregado com armadura exposta e oxidada

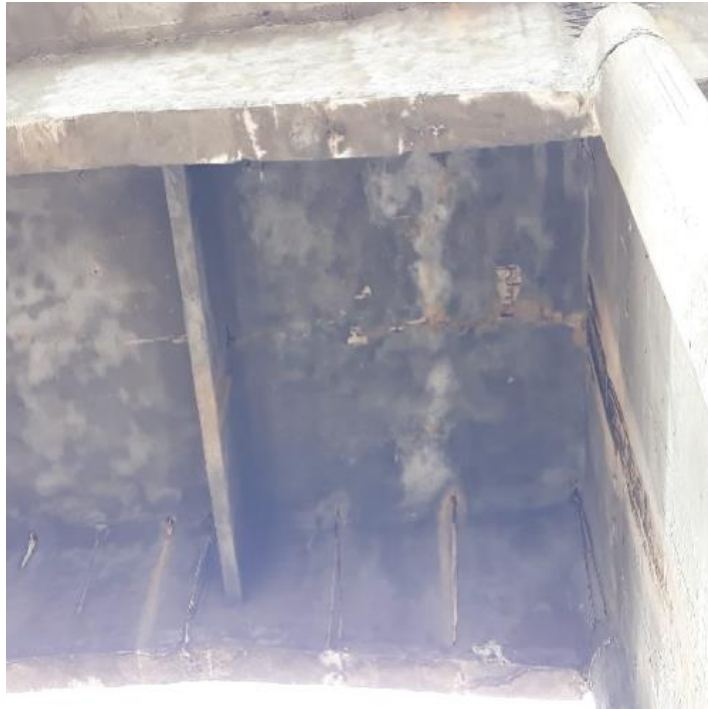
Figura 100 - Viga, laje - fissura profunda fina, lixiviação e mancha de carbonatação

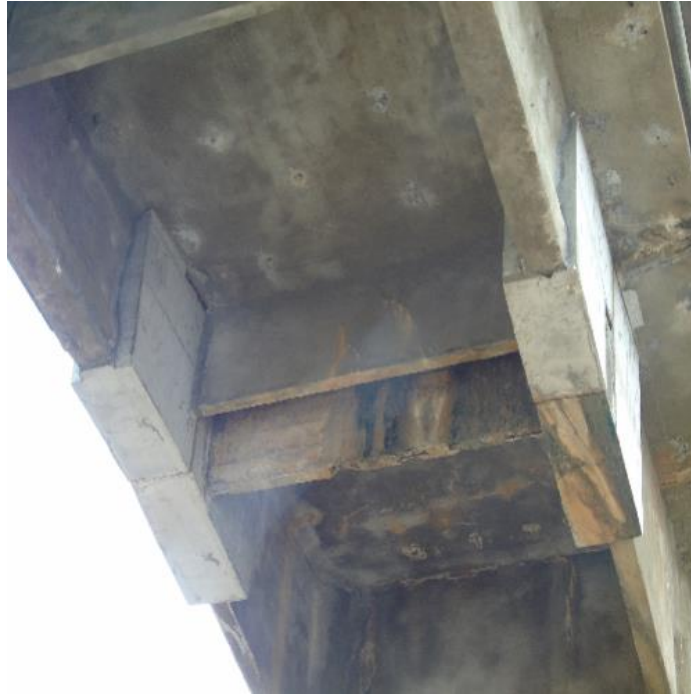
Figura 102 - Transversina - mancha de umidade, infiltração no concreto, concreto desagregado com armadura exposta

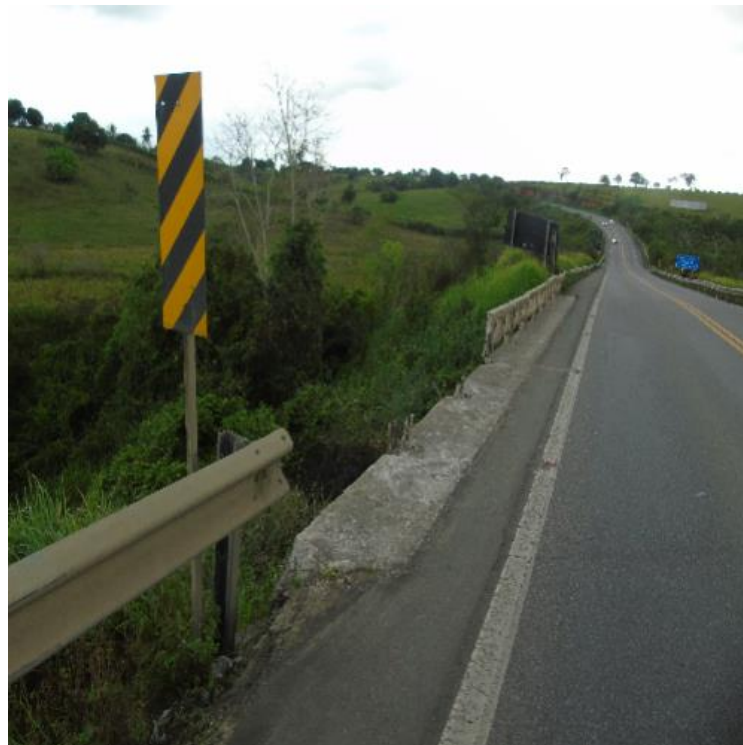
Figura 105 - Guarda corpo-Destruído

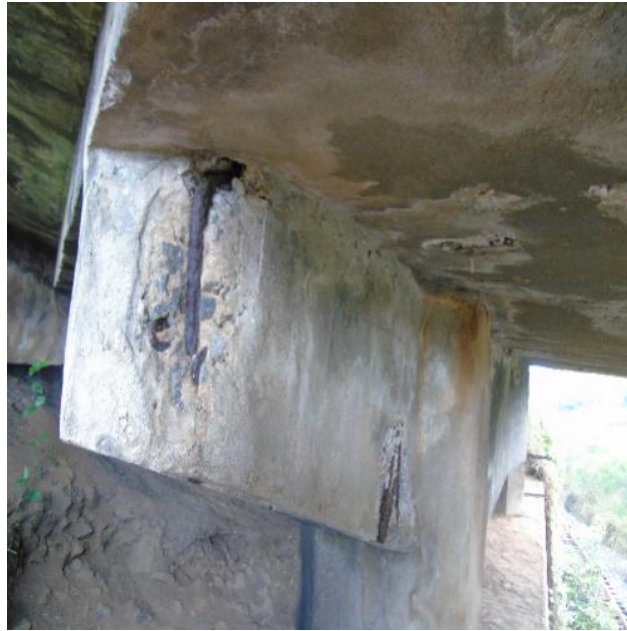
Figura 112 - Viga de contraventamento-Concreto desagregado com armadura exposta e oxidada

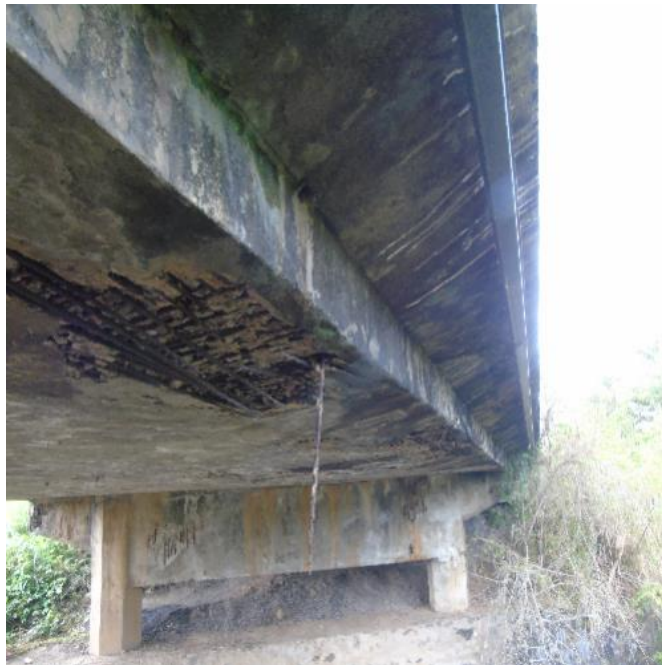
Figura 113 - Ponte em laje-Concreto desagregado, Infiltração no concreto, umidade, armaduras rompidas

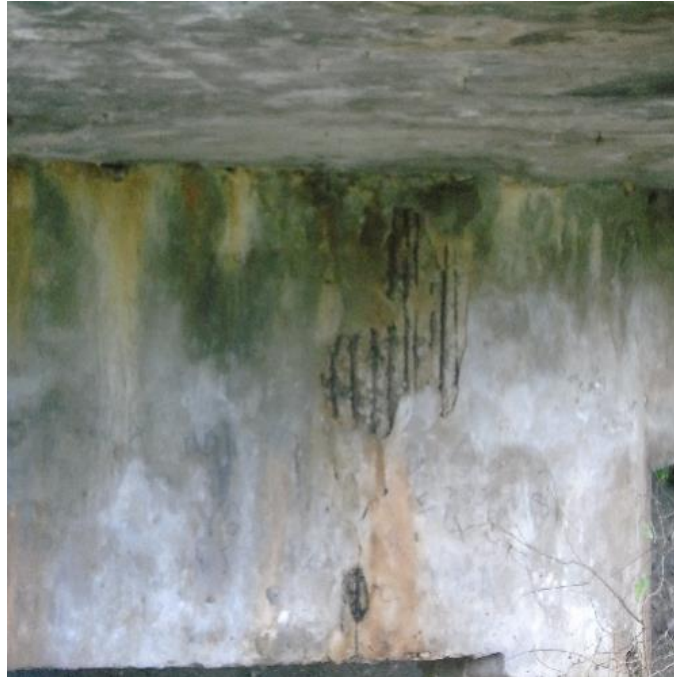
Figura 114 - Viga de contraventamento-Concreto desagregado, umidade, lixiviação, fissura profunda aberta ($w > 0,3$ mm)

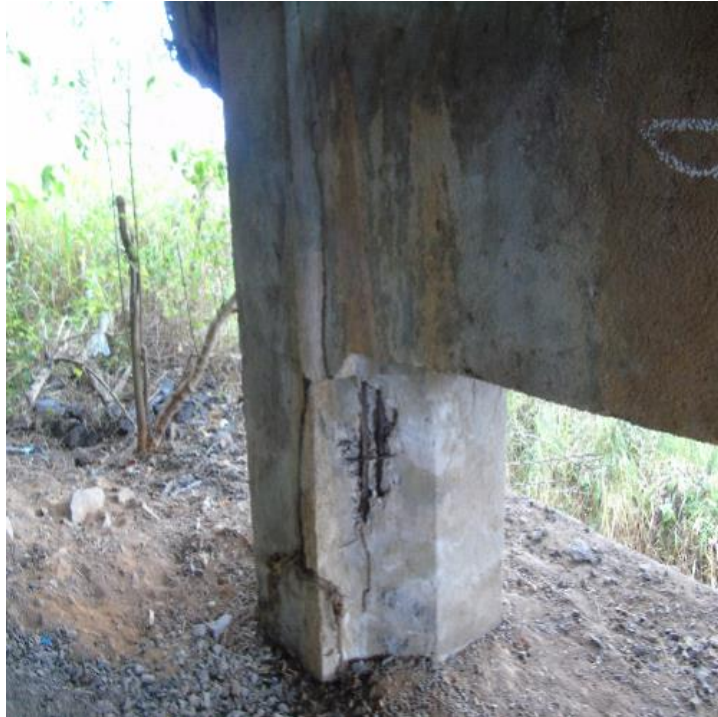
Figura 118 - Pilar-Concreto desagregado com armadura exposta e oxidada

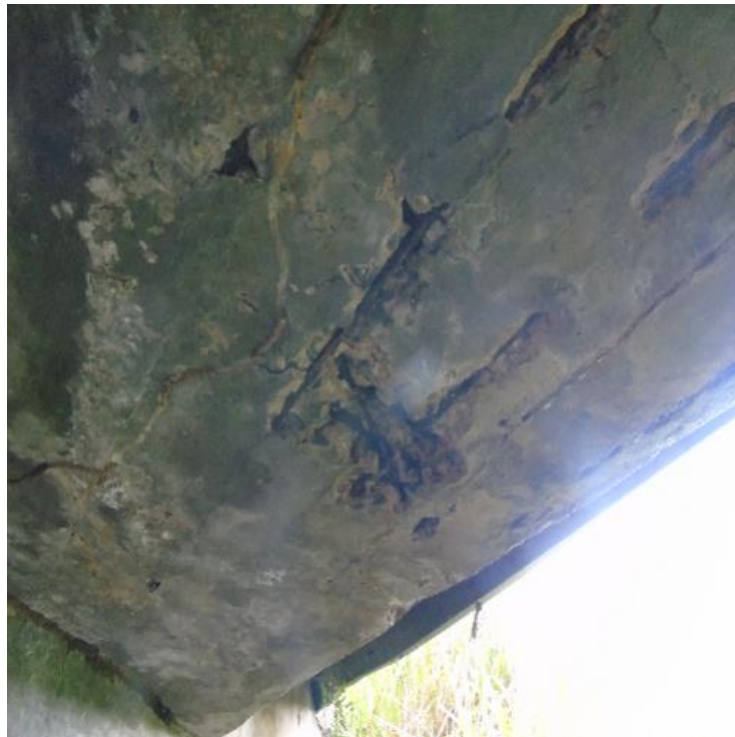
Figura 121 - Ponte em laje-Concreto desagregado com armadura exposta e oxidada
