**EMPREGO DE ENSAIOS NÃO DESTRUTIVOS PARA ANÁLISE DE
MANIFESTAÇÕES PATOLÓGICAS
ESTUDO DE CASO PRELIMINAR DO GRESFI FOZ DO IGUAÇU, PR.**

RENATO ENRIQUE DA SILVA

Foz do Iguaçu, PR
Março de 2025

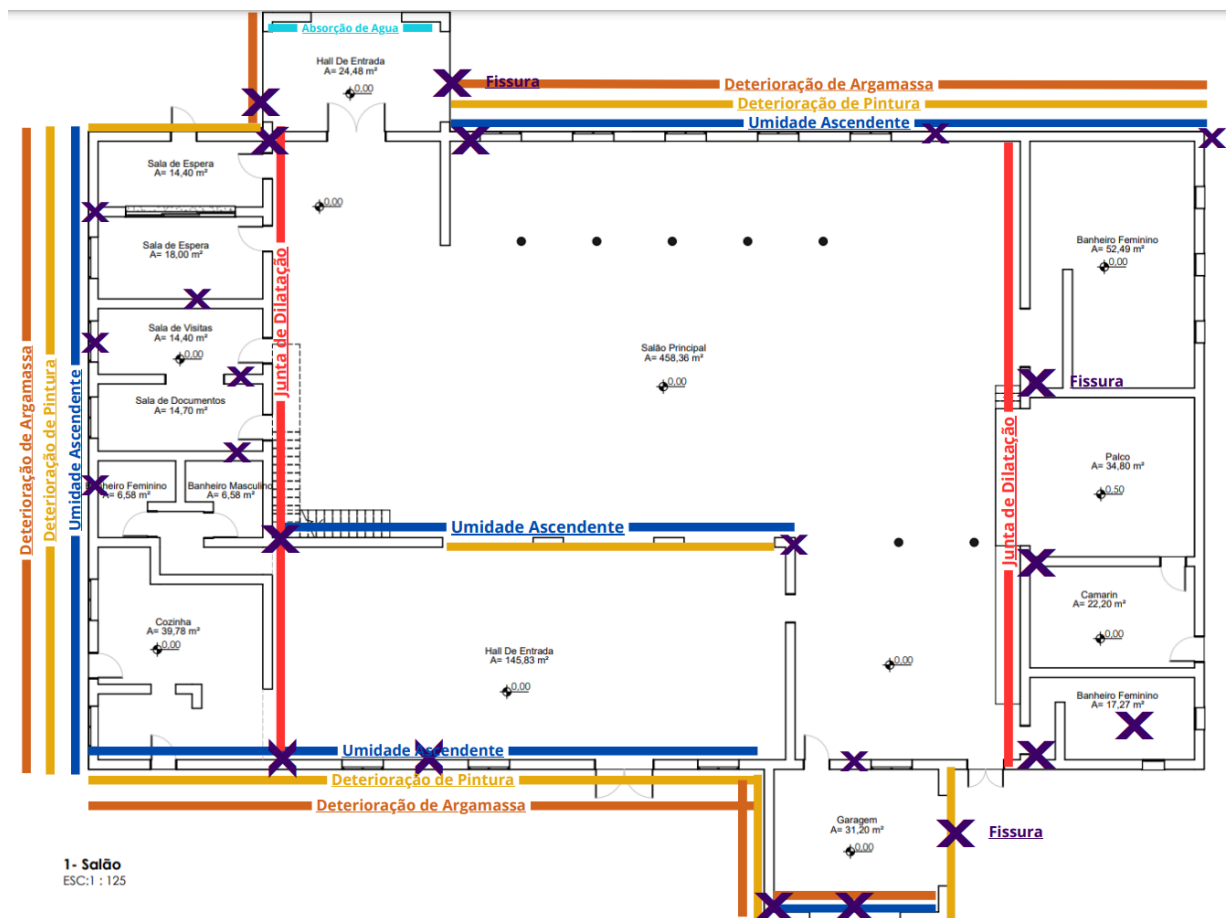
Figura 24: Mapeamento no Pavimento Térreo

As manifestações apresentadas no pavimento térreo (**Figura 24**) são apresentadas em sua grande maioria nas paredes de contorno do edifício e uma vasta quantidade de fissurações ao longo de seu interior.

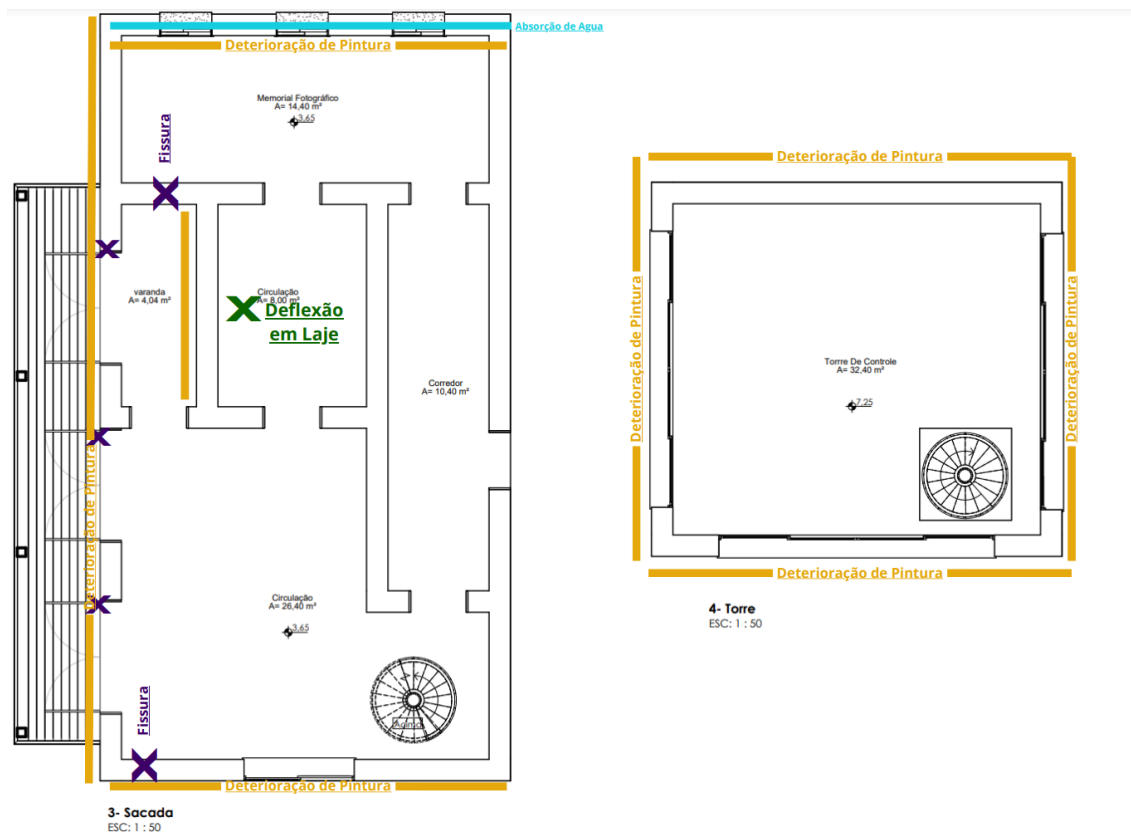
Figura 26: Mapeamento no Pavimento Superior e Torre De Controle

Para o segundo pavimento é visualizado que a maior parte das manifestações se encontra no contorno do local e nos ambientes internos, várias fissurações, como também deteriorações dos elementos.

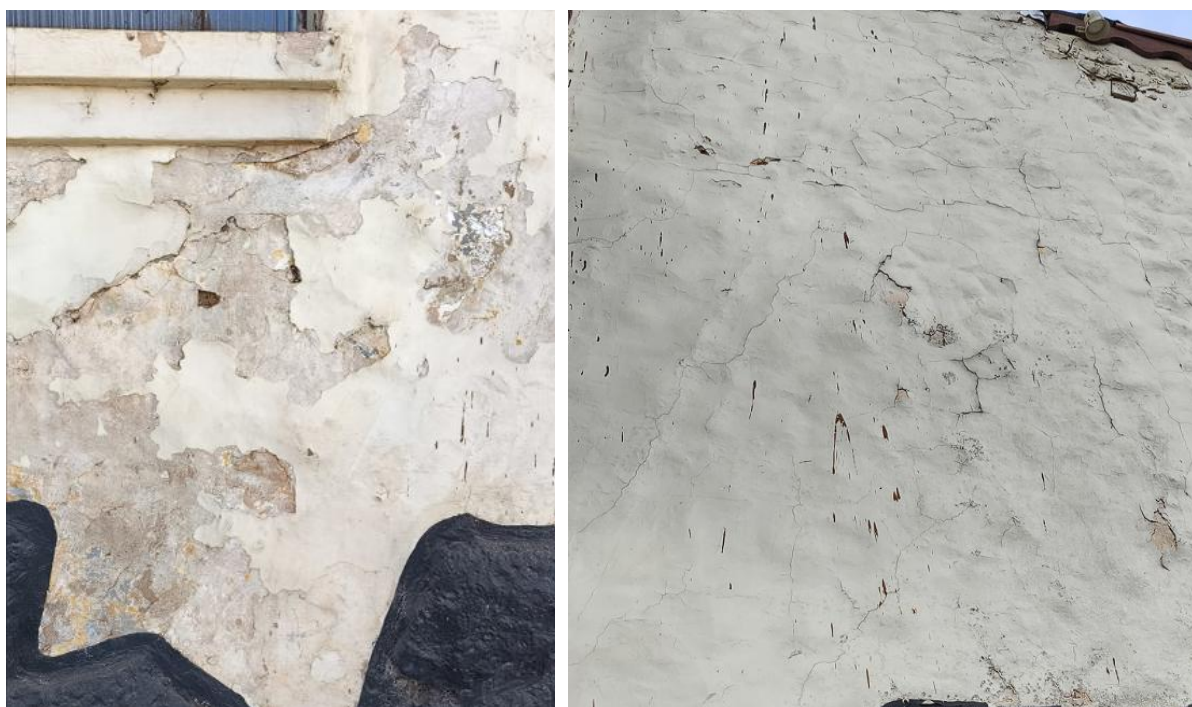
Figura 28: Destacamento de Pintura

O deslocamento de pintura no setor sul, apresentado na **Figura 28**, pode ser observado em toda a fachada do edifício, principalmente nas regiões que contém

maior tempo exposto aos raios UV. Nesses locais, a camada de pintura está se deteriorando com destacamento.

A causa dessas manifestações é devido à perda de vida útil da pintura, somado com a falta de manutenção preventiva da mesma. Sua origem se deu pela perda de propriedades da tinta, e com a intensidade da exposição de fatores externos, aliado com uma idade maior de 15 anos (o que foi reportado pelos administradores do local) promoveu a deterioração.

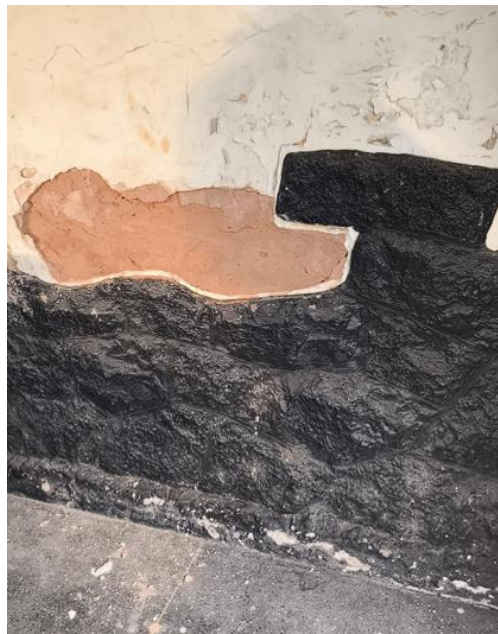
Figura 29: Deslocamento de Placas de Rochas

Porém, foi observado que essa manifestação ocorre principalmente no ponto indicado na **Figura 29**, localizado na fachada leste da garagem. Nesse local, o deslocamento está acometendo a maioria das placas. Foi observado também que a argamassa está esfarelando, fenômeno causado pela perda de vida útil em decorrência da elevada idade da edificação. Além disso, pela coloração e consistência é possível diagnosticar que a composição da argamassa é em sua maioria de materiais arenosos com grande quantidade de óxido de ferro em sua composição.

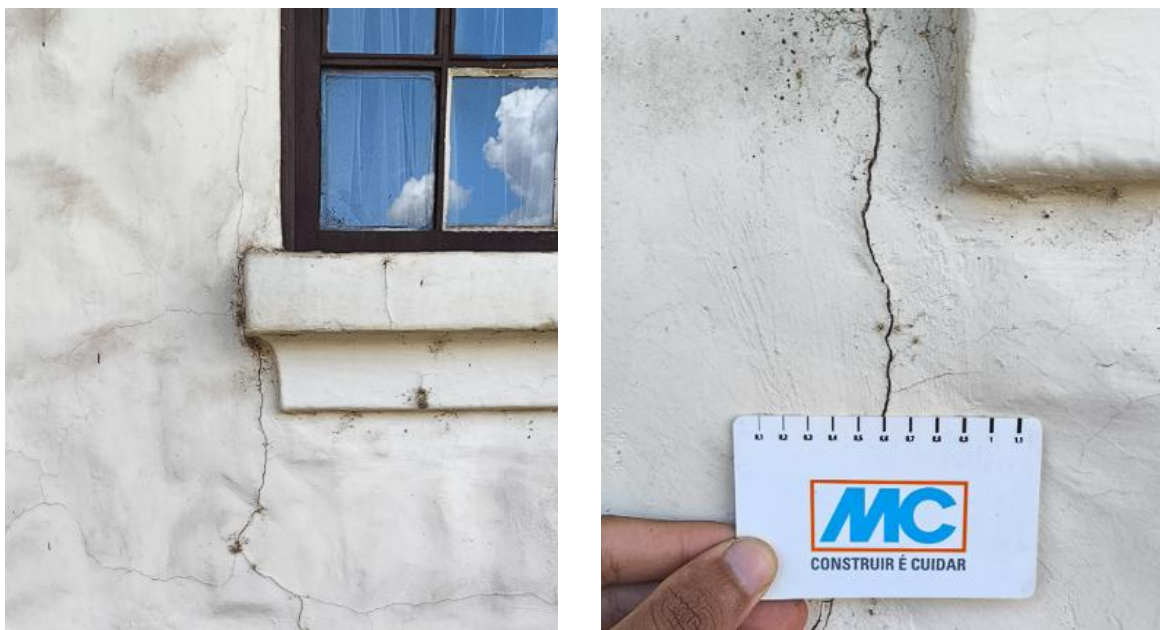
Figura 30: Cisalhamento de Alvenaria Abaixo da Contra-Verga

A fissuração de cisalhamento de alvenaria (fachada sul), apresentada na **Figura 30**, apresenta abertura de fissuras de 0,6 mm originadas por falha de execução, causado por falta ou má execução de contra verga. Entende-se que, segundo a ABNT NBR 8545, (1984), as vergas e contra vergas devem exceder o comprimento do vão em no mínimo 20 cm de cada lado com altura de 10 cm.

a) Falha de execução de contra verga

b) Abertura de Fissura de 0,6mm

A mitigação referente à manifestação ilustrada na **Figura 30a** é a correta execução da contra verga. Ademais, sugere-se realizar a troca do revestimento de argamassa já existente na zona fissurada. Porém, devido ao cunho histórico dos detalhes, deve-se realizar uma mitigação local, no caso de fissurações não ativas, retirando apenas a camada de reboco implantada em cima da alvenaria.

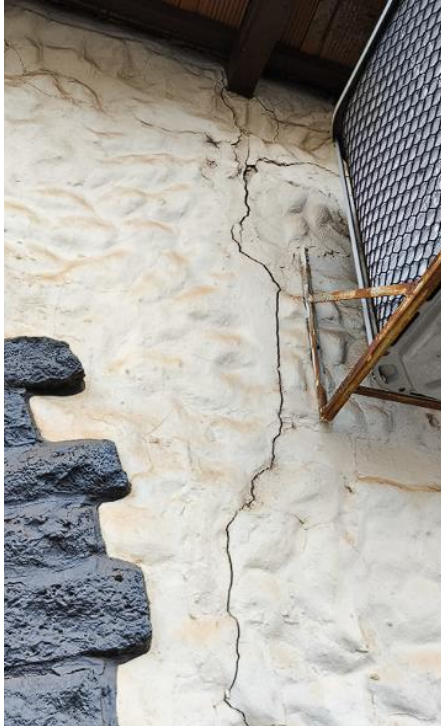
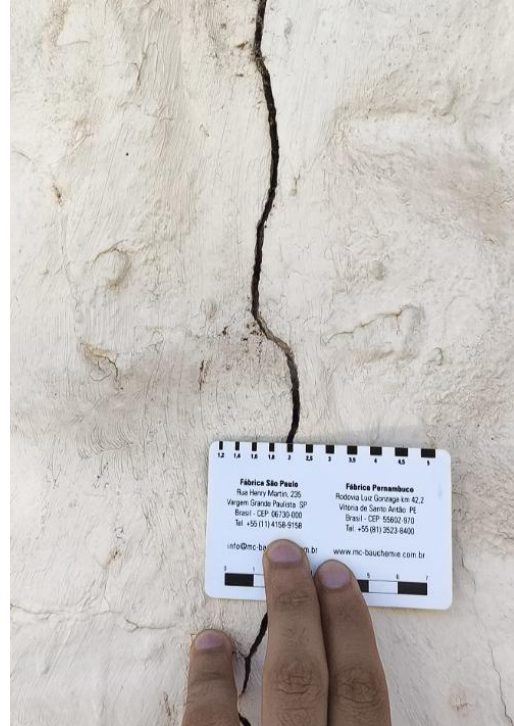
Figura 31: Cisalhamento de Alvenaria Devido Carga de Telhado

pontos que não contêm esta viga, as terças descarregam diretamente na alvenaria gerando fissurações semelhantes a essa da **Figura 31**.

a) Encunhamento de Alvenaria

b) Abertura de 2mm

A mitigação referente à manifestação mostrada na **Figura 31** é a colocação da viga de madeira para transferir os esforços. Além disso, deve-se trocar a camada de revestimento na zona fissurada. No caso dos blocos cerâmicos também estejam fissurados, deve se proceder com a abertura da fissura, limpeza, colocação de um produto selante com propriedades elásticas (veda trinca) e aplicar uma tela para fissuras. Ao final, deve-se revestir com a nova camada de reboco e por fim pintar a região reformada.

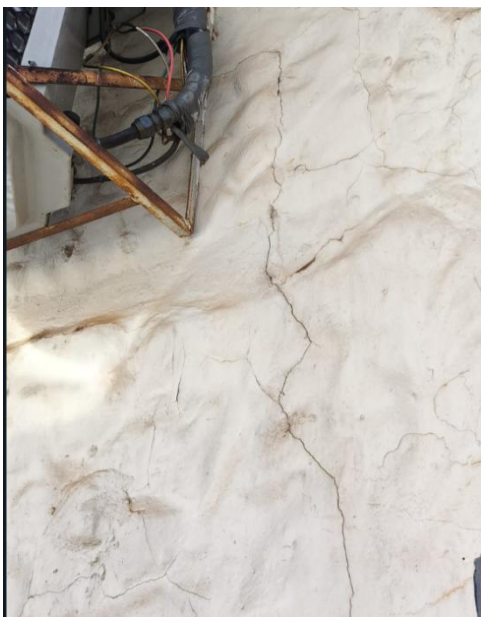
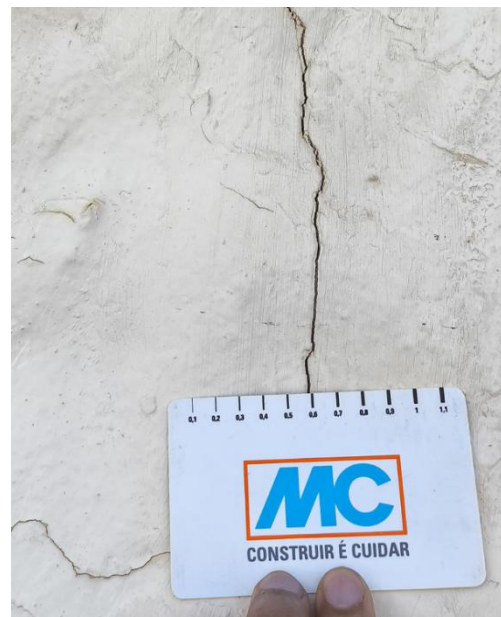
Figura 32: Cisalhamento das Paredes

a) Cisalhamento Alvenaria

b) Abertura de 0,6mm

Por fim, na **Figura 32** se percebe que atrás do ar-condicionado existia uma abertura (janela), a qual foi indevidamente vedada. Além disso, a instalação do ar-condicionado, apoiado neste local, agravou a fissura. Tudo isso gera um acúmulo de tensão nas interfaces de parede e vedação da antiga janela e, por não ter sido realizado a vedação da forma certa, surgiu uma fissuração de cisalhamento da camada de reboco e possivelmente dos blocos cerâmicos.

Por fim, a mitigação referente à manifestação apresentada na **Figura 32**, é a vedação executada da forma correta, realizando a amarração entre a vedação e as paredes já existentes. Também deve ser trocado o revestimento na zona fissurada. Para os acabamentos, as condições estéticas devem reestabelecer as características originais do patrimônio, (GRESFI, 2025).

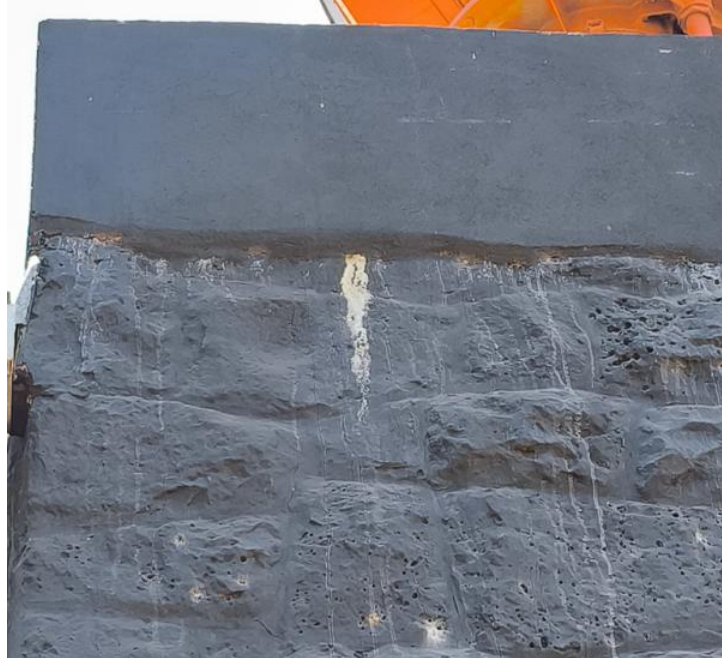
Figura 33: Eflorescência

voltada para cima, proporcionando a infiltração da água na argamassa, gerando o fenômeno.

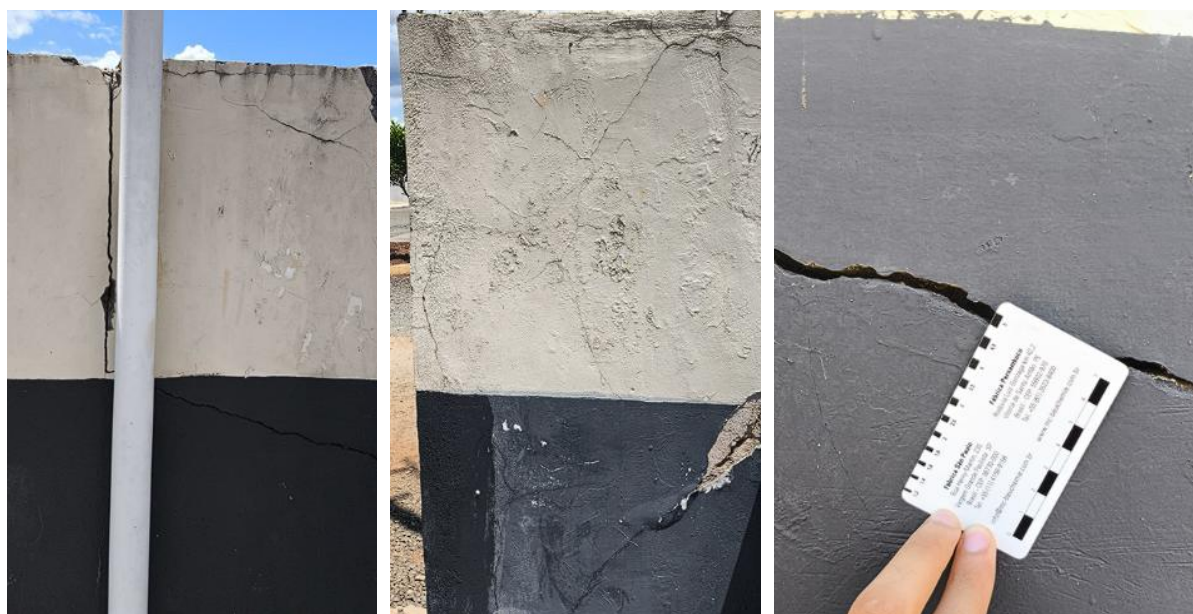
Figura 34: Abertura em Muro

Parcela de muro com deslocamento e abertura (**Figura 34**), evidenciada por fissuração que transpassa os dois lados do muro com uma abertura de 5 mm. É notado que a brecha percorre toda a altura do muro, até sua base, continuando a fissura na parte da frente do muro.

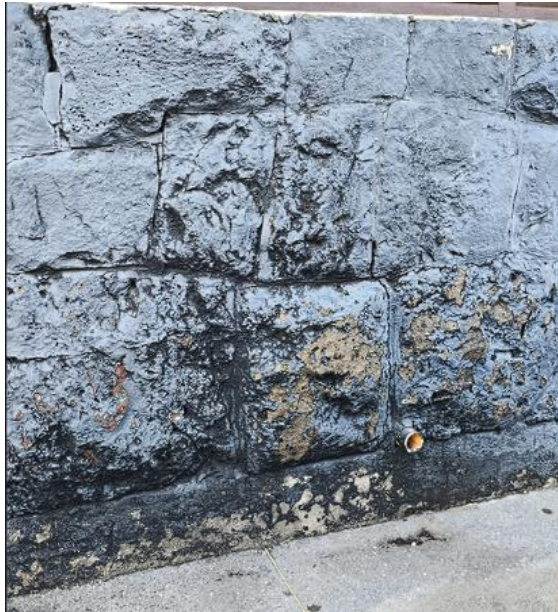
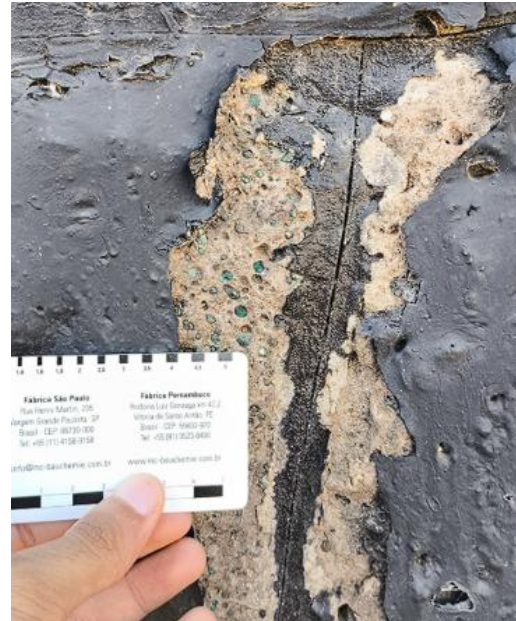
Figura 35: Ascensão Capilar Nas Fachadas

a) Capilaridade na Camada de Pintura

b) Presença de Mofo nos Poros

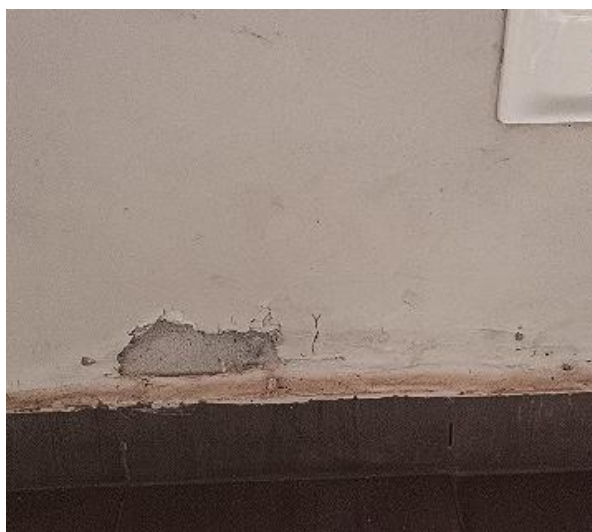
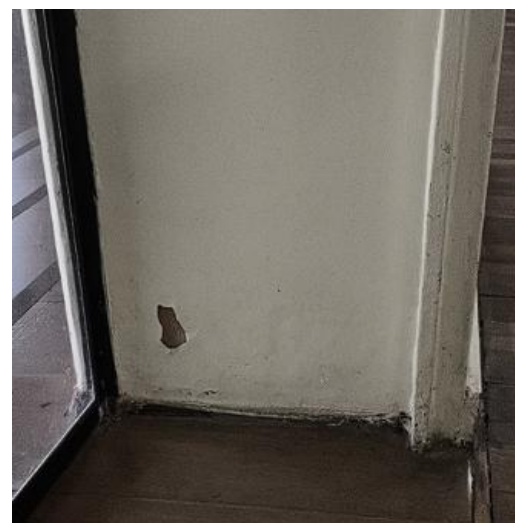
Figura 36: Ascensão de Água Nas Paredes Internas

a) Parede Interna Fachada Lesta

b) Base dos Arcos Internos do Salão

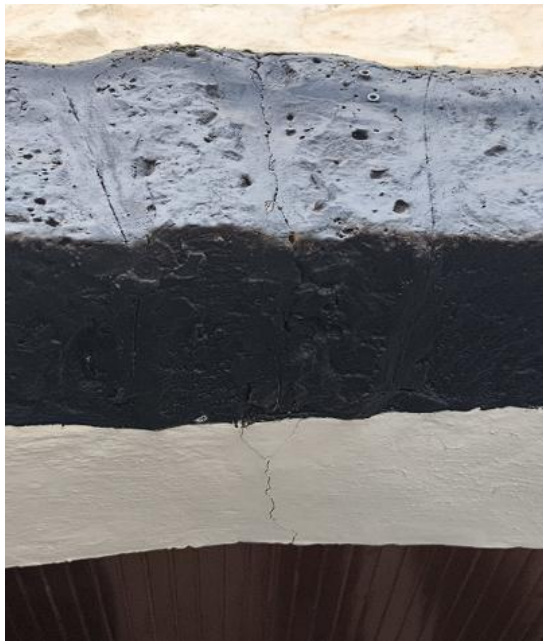
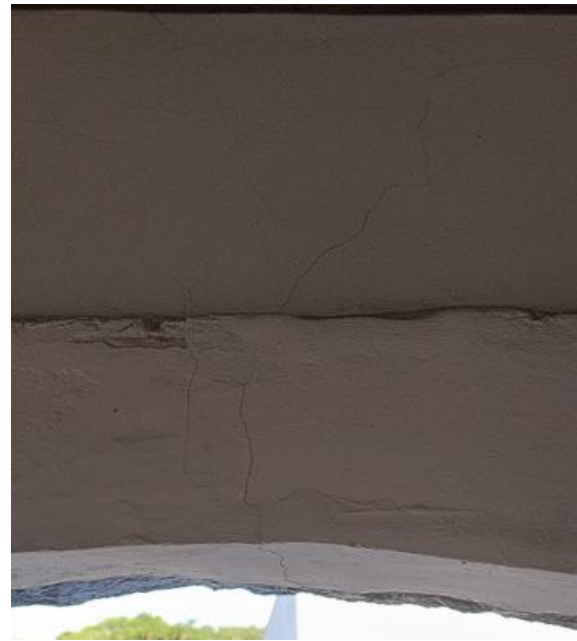
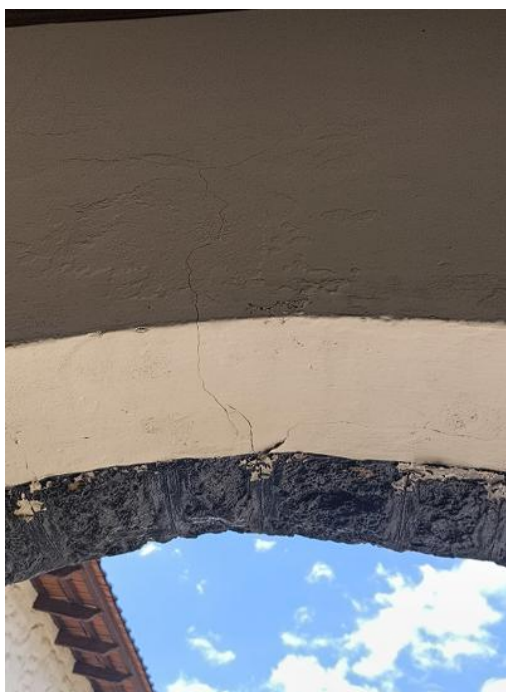
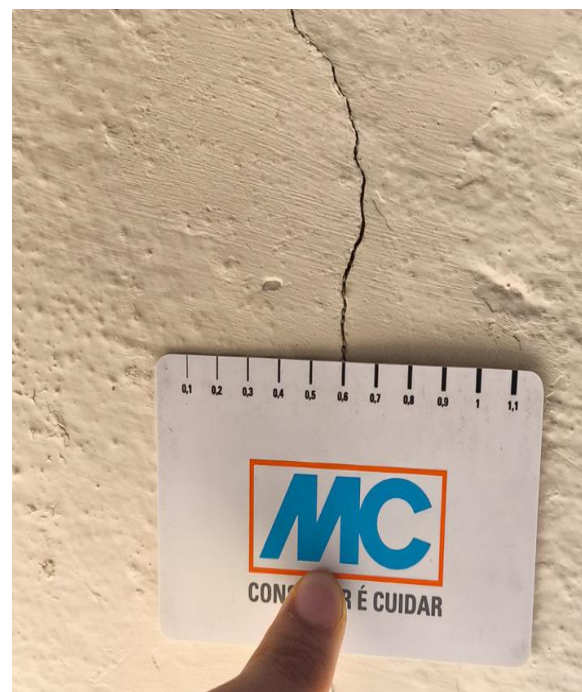
Figura 37: Fissuração em Arco

d) Abertura de Fissuras de 0,6mm

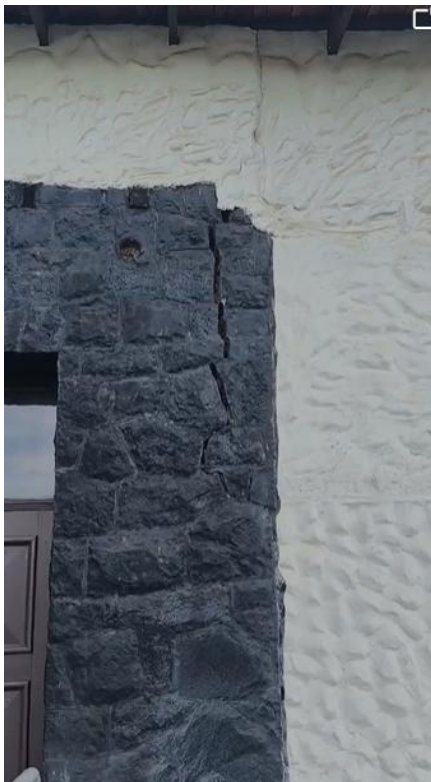
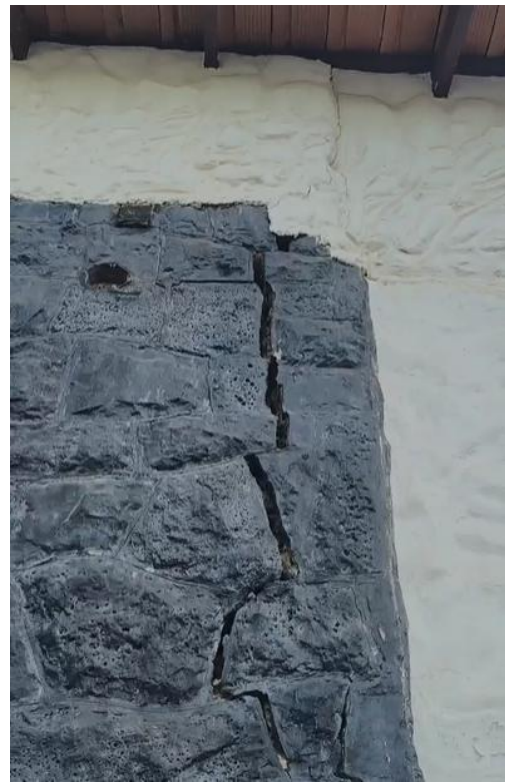
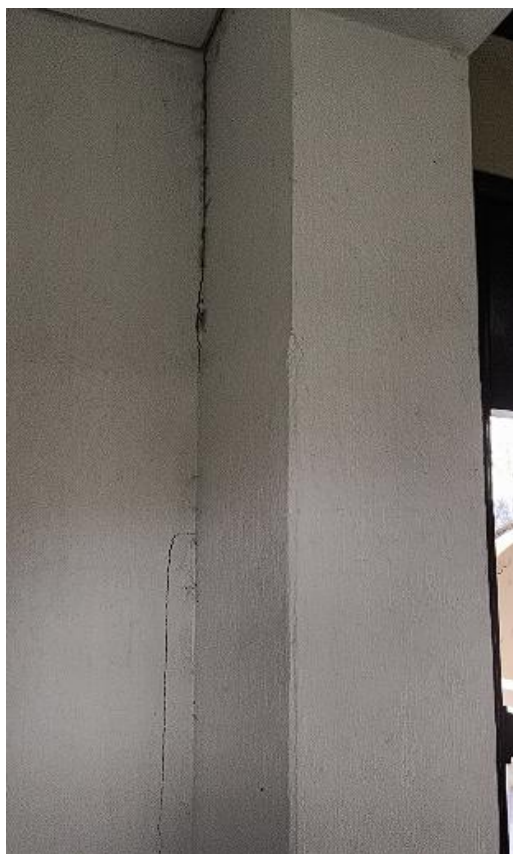
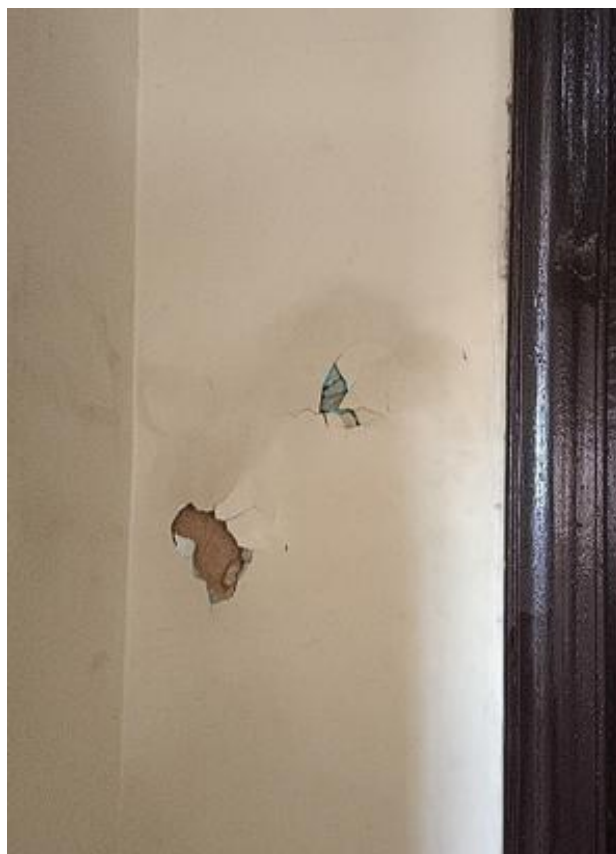
Figura 39: Abertura em Marco Revestido Por Rochas

a) Fissura em Marco de Rochas.

b) Fissuração na Parte Superior a Porta

c) Fissuração por cisalhamento e tração de alvenaria

d) Desplacamento de revestimento

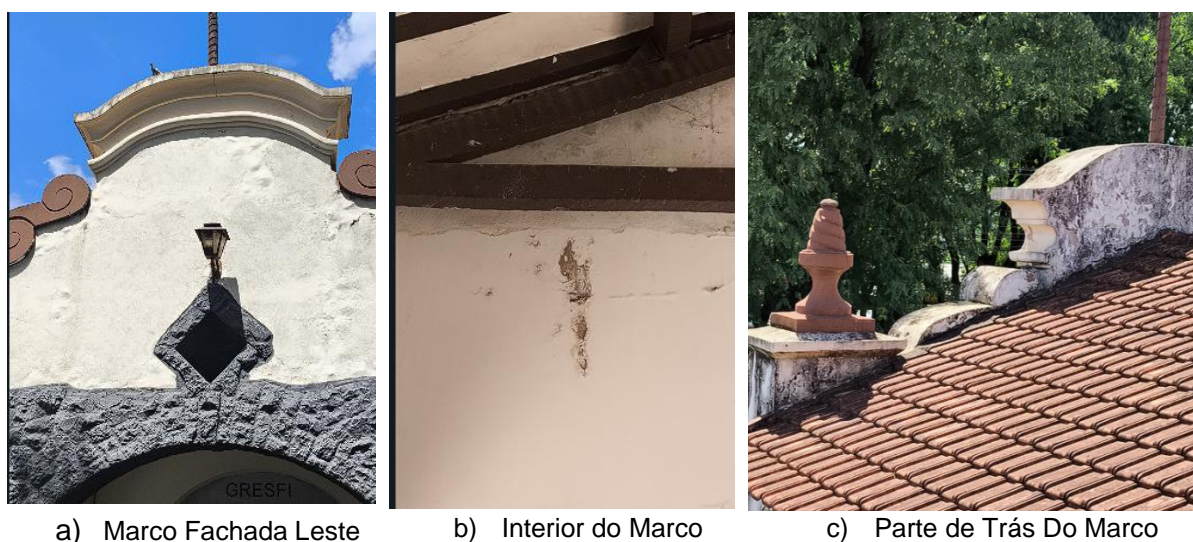
Figura 41: Absorção de Água Na Parede da Fachada

Para entender a origem do problema, foi realizada uma inspeção no pavimento superior da edificação. Ficou evidente que a falta de uma calha e de um rufo adequados tem permitido a entrada de água ao longo dos anos. Esse processo, que ocorre há décadas, comprometeu toda a fachada devido à absorção contínua de umidade.

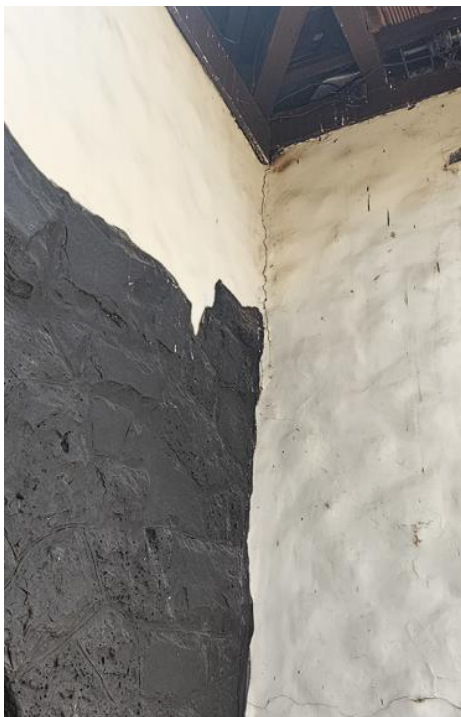
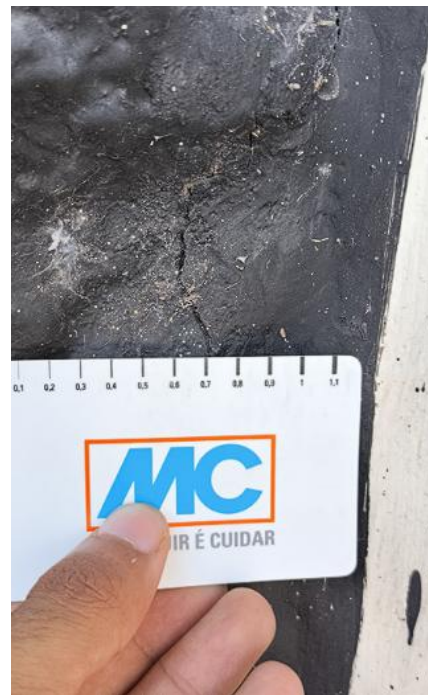
Figura 42: Fissuração Por Amarração Entre As Alvenarias

b) Abertura de fissuras de 0,7 mm

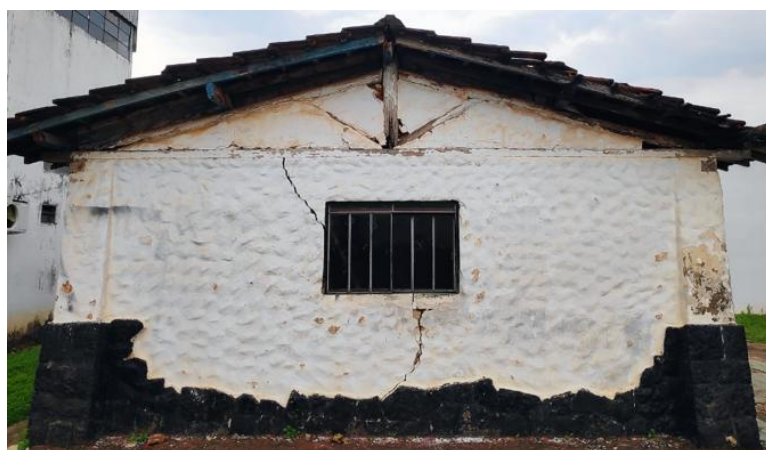
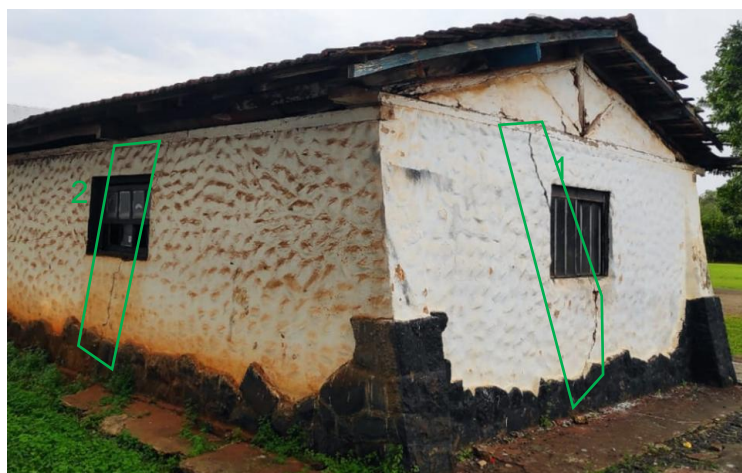
Figura 43: Abertura Devido Recalque Diferencial

b) Abertura 1: 3cm

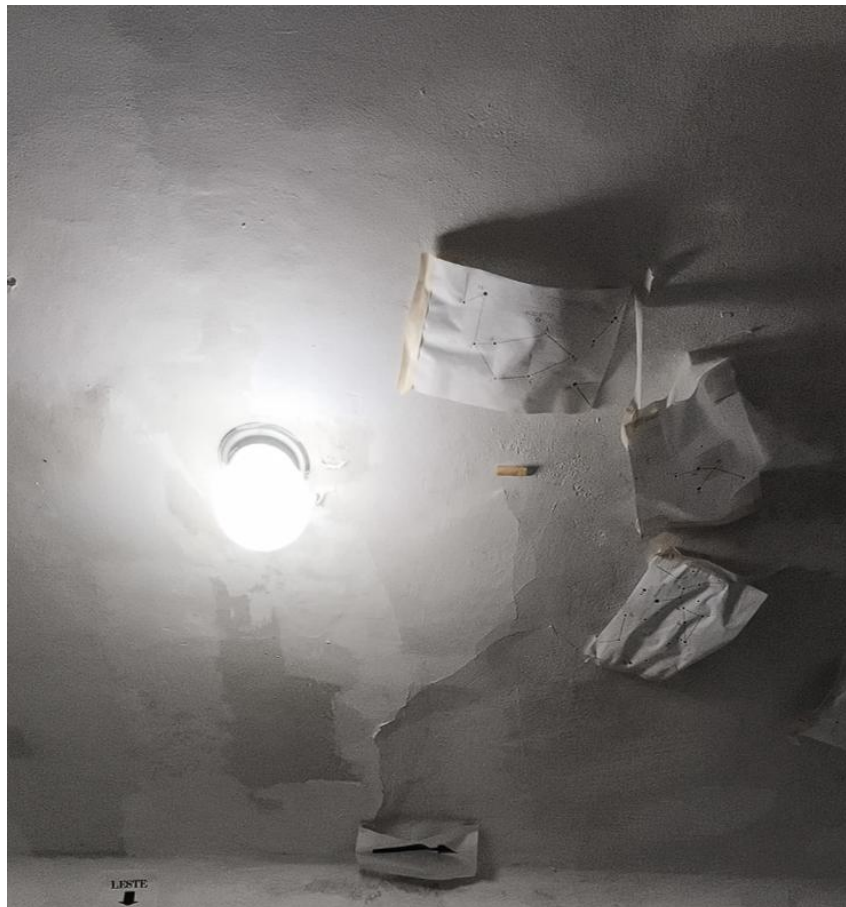
Figura 46: Fissuração em Lajes

Esta manifestação ocorreu devido ao fato de terem alocado uma caixa de água de 250L em cima da laje que previamente não foi projetada para tal utilização.

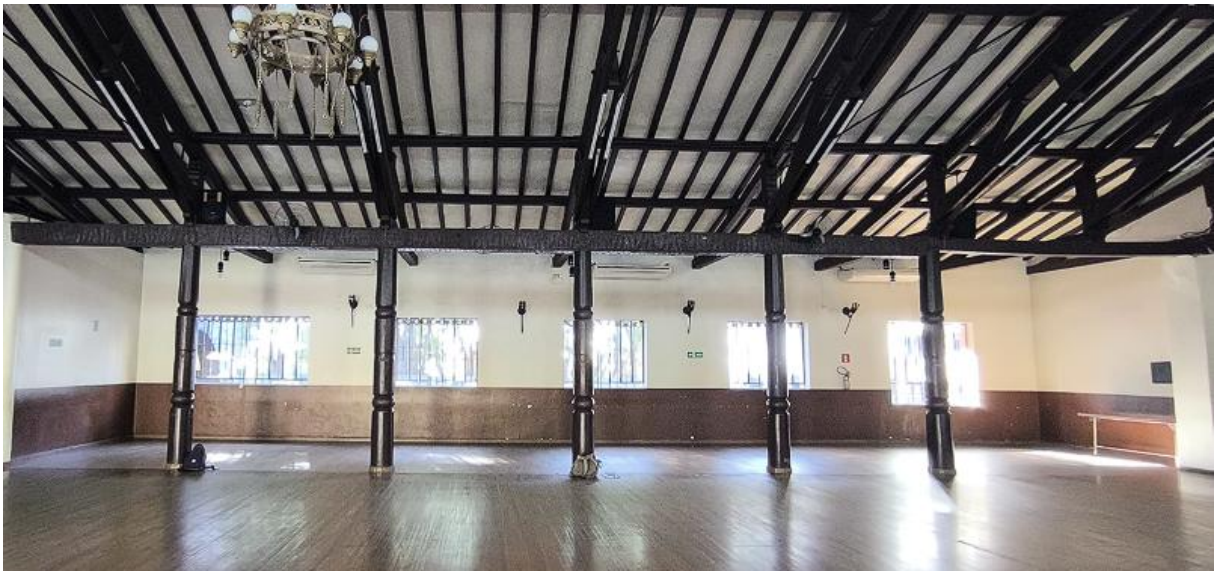
Figura 48: Verificação de Integridade dos Elementos do Salão

Neste cenário ocorreu a necessidade da realização de ensaios para a comprovação que estes elementos estão com uma boa integridade estrutural. Os ensaios não destrutivos realizados foram: pacômetria, esclerometria e ultrassom.
