**Levantamento digital e análise do templo San Buenaventura de Yaguaron:
proposta de indicadores para a avaliação do patrimônio arquitetônico**

Dissertação apresentada ao Programa de Pós-Graduação em Engenharia Civil da Universidade Federal da Integração Latino-Americana, como requisito parcial à obtenção do título de Mestra em Engenharia Civil.

5.3. CARACTERIZACIÓN DE DAÑOS

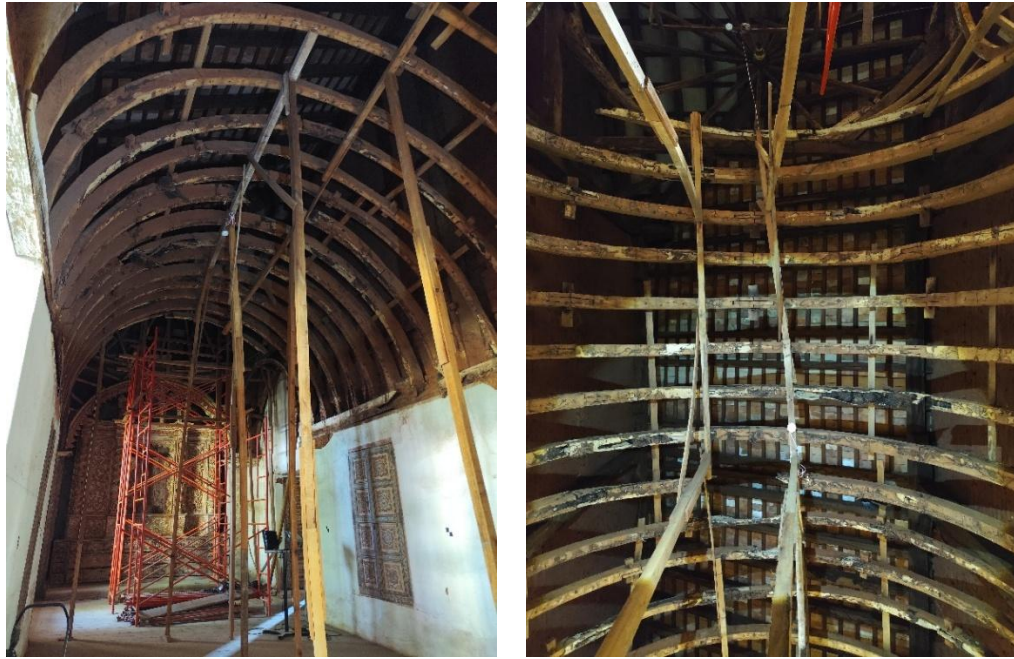
Figura 51. Estado actual de la Sacristía del Templo San Buenaventura.

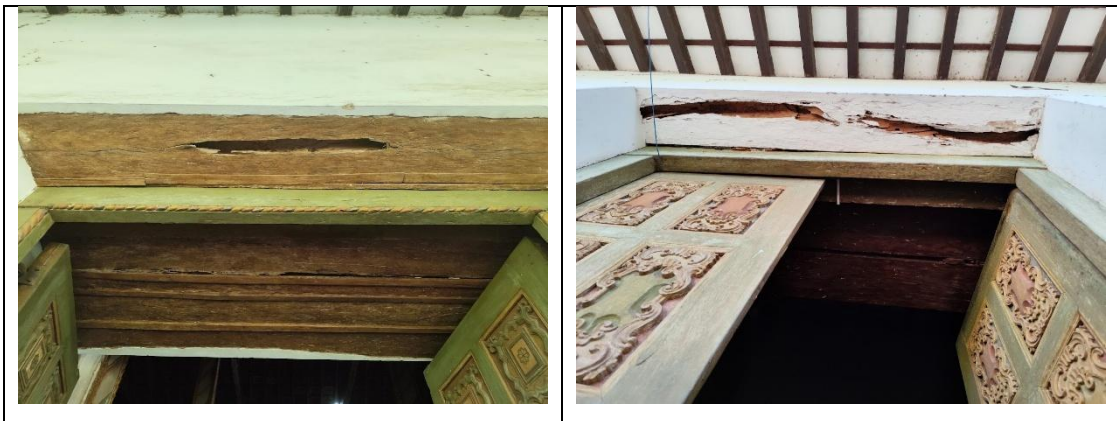
Figura 73. Manifestación patológica en dintel de madera

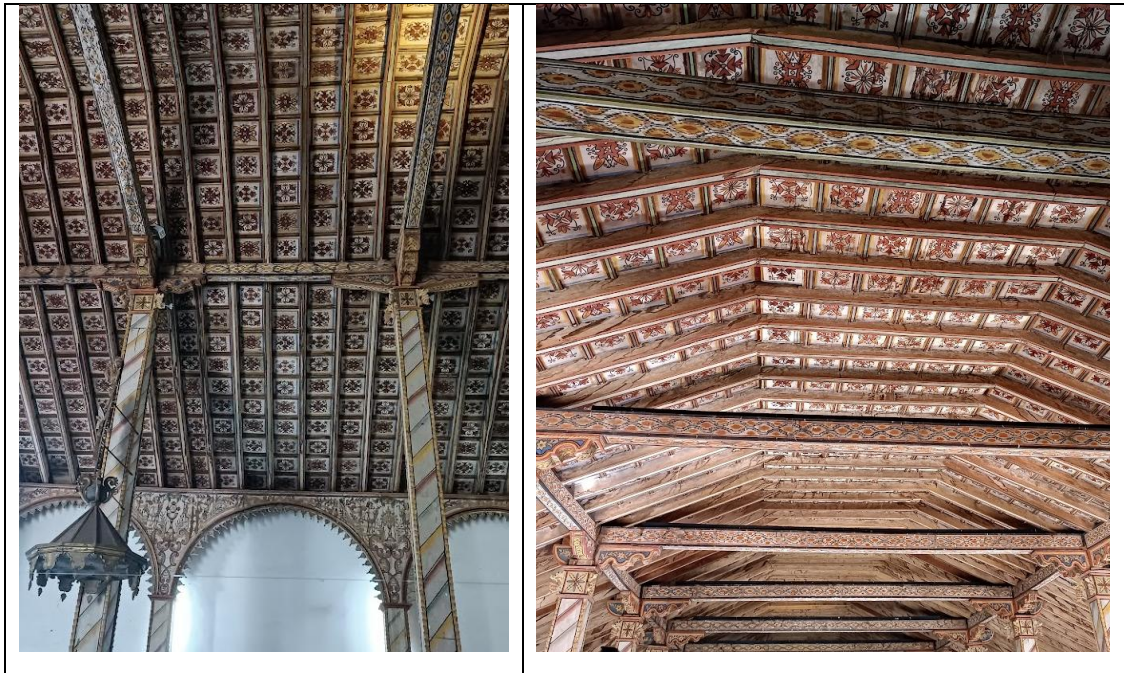
Figura 74. Manifestación patológica en vigas y tirantes

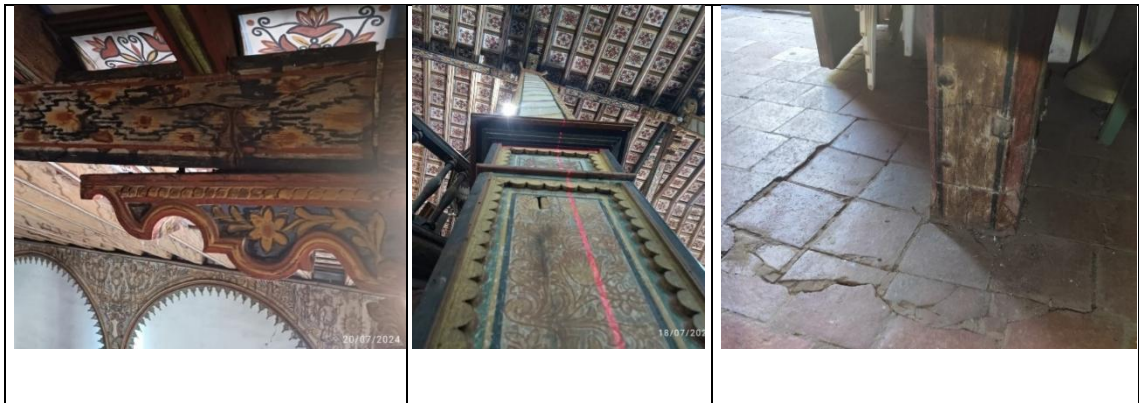
Figura 75. Manifestación patológica de los Pilares de madera

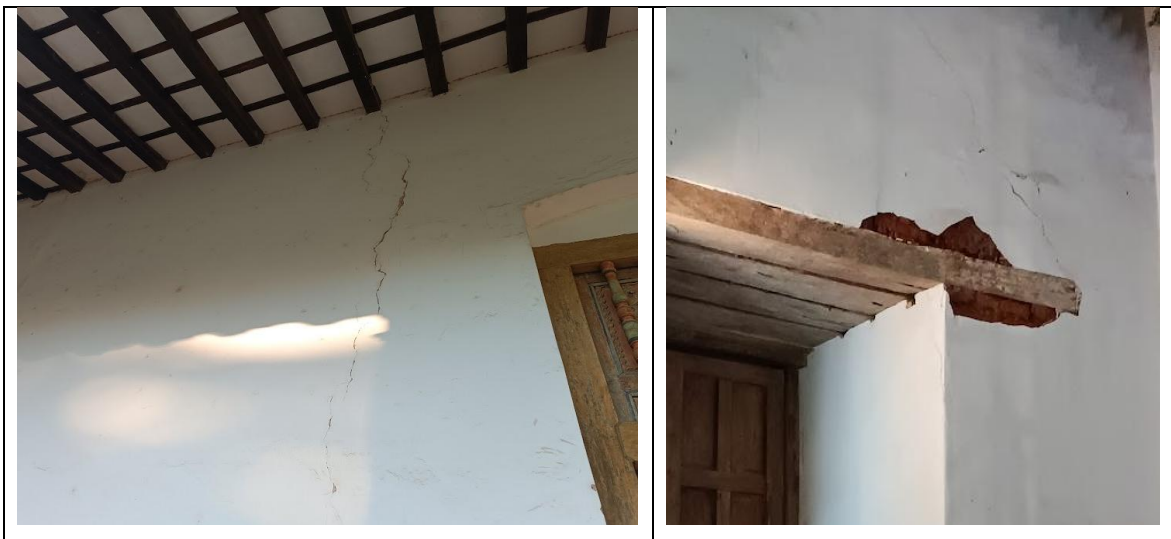
Figura 76. Manifestación patológica en muros

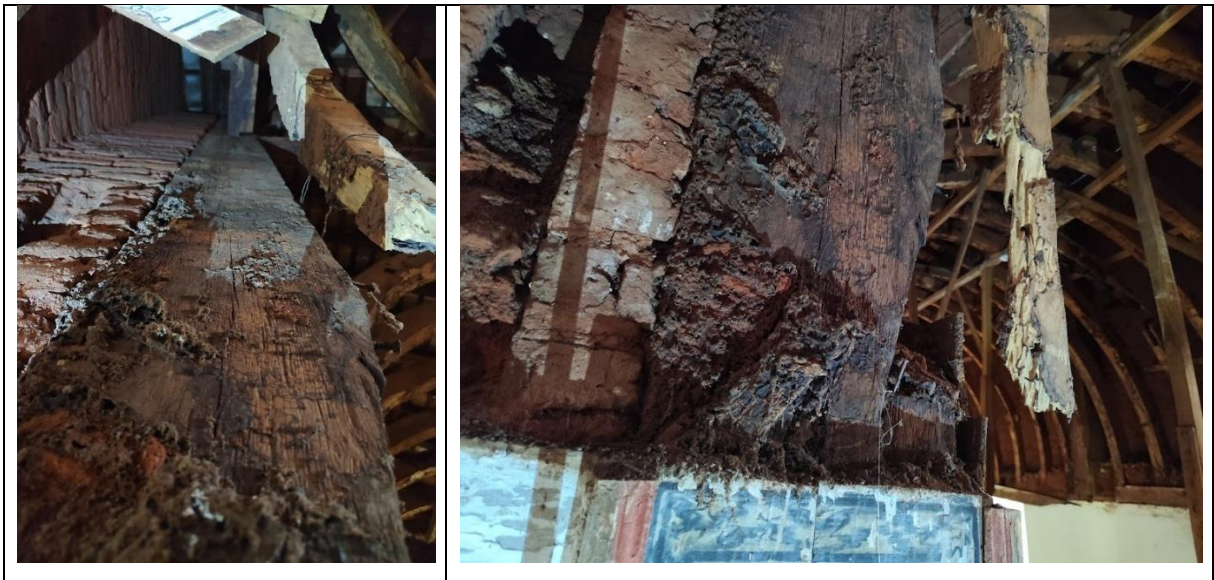
Figura 77. Manifestación patológica con ataque de xilófagos

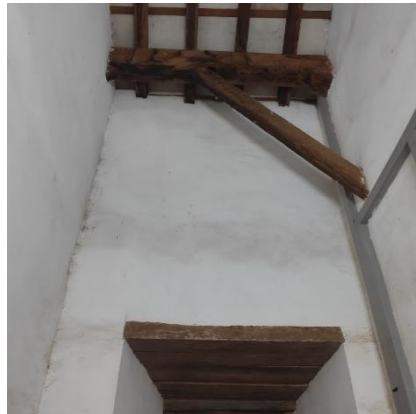
Figura 78. Manifestación patológica de humedad en zonas de la edificación

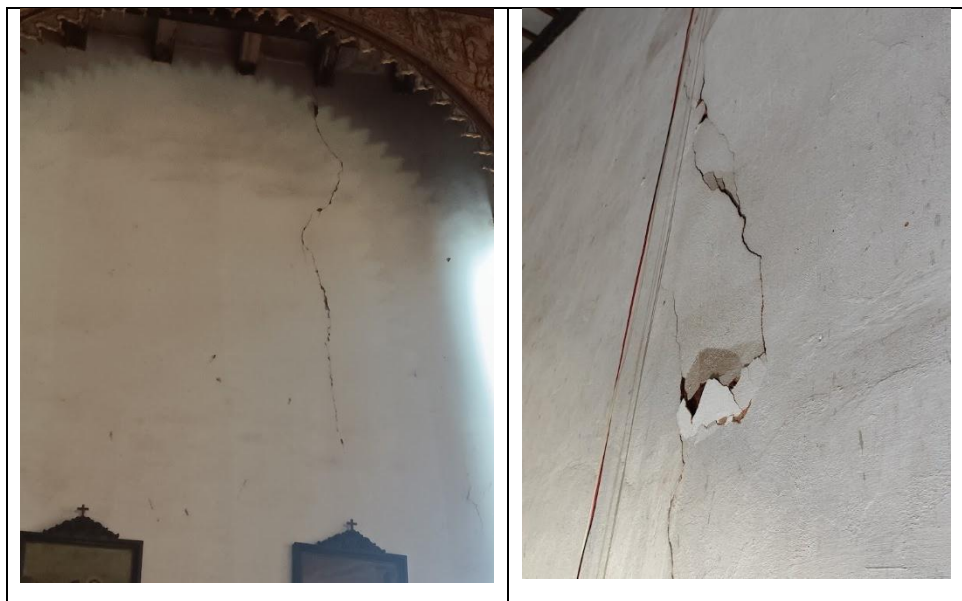
Figura 79. Manifestación patológica de fisuras superficiales en revoques

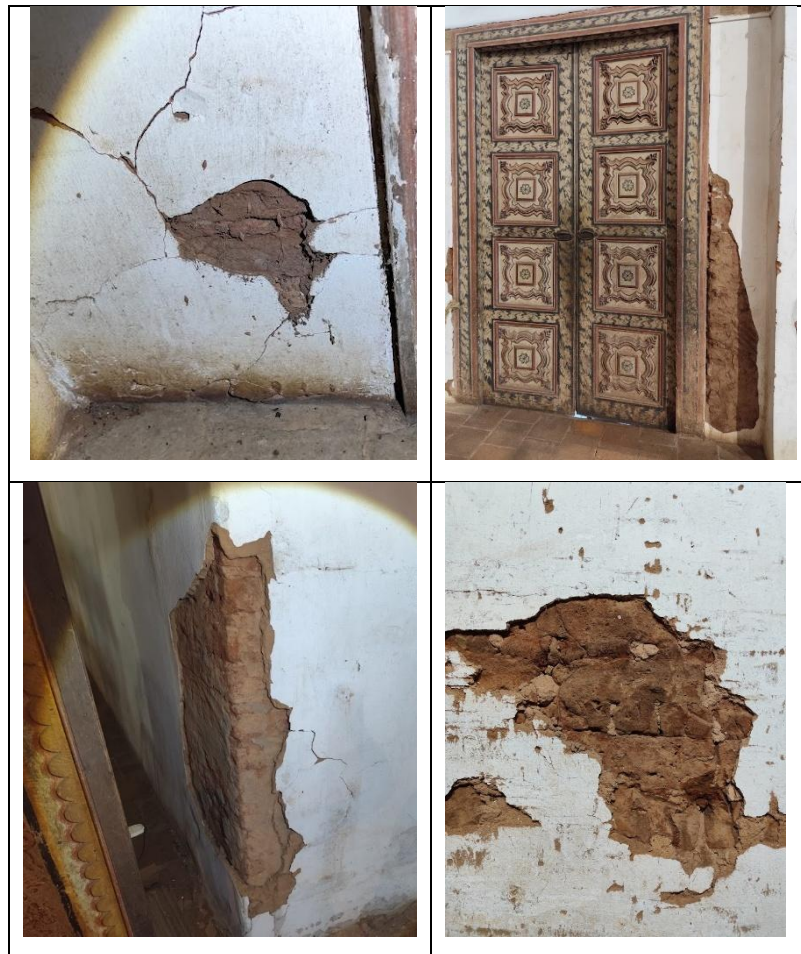
Figura 80. Manifestación patológica de desprendimiento

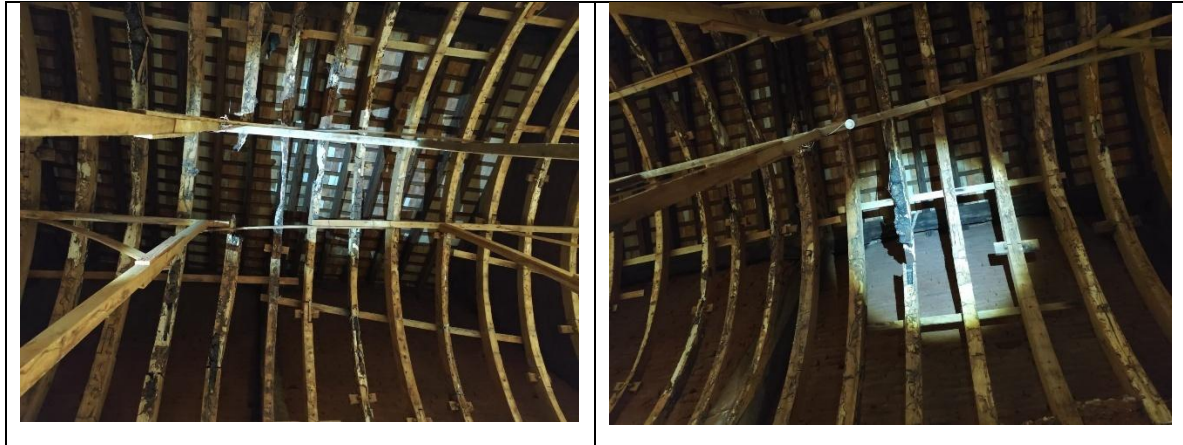
Figura 81. Manifestación patológica en madera no portante

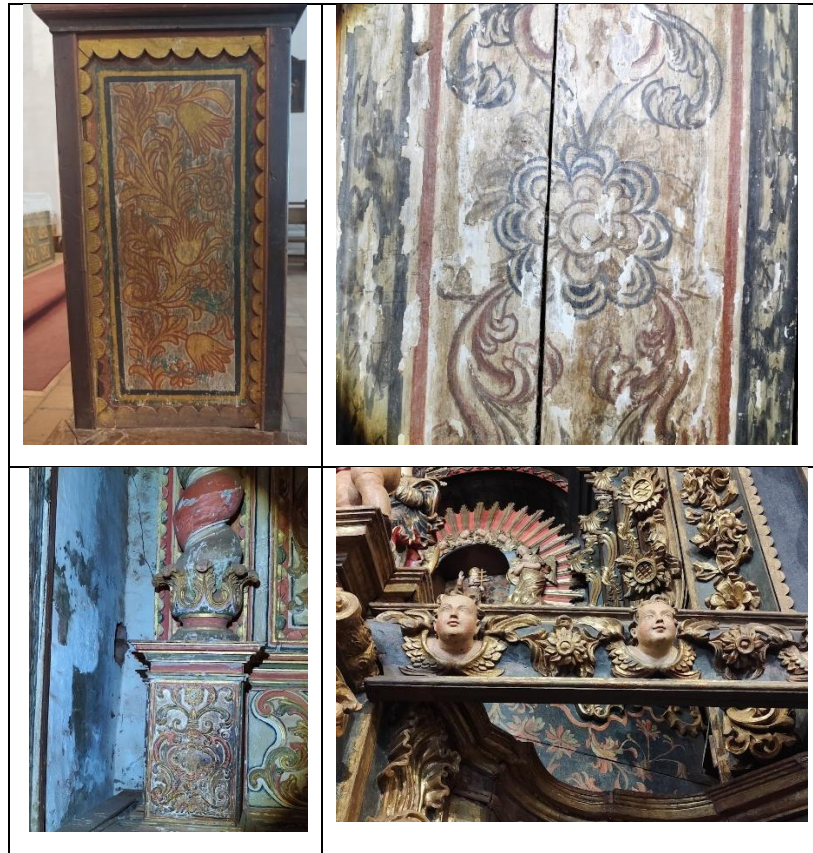
Tabla 13. Manifestaciones patológicas en policromías

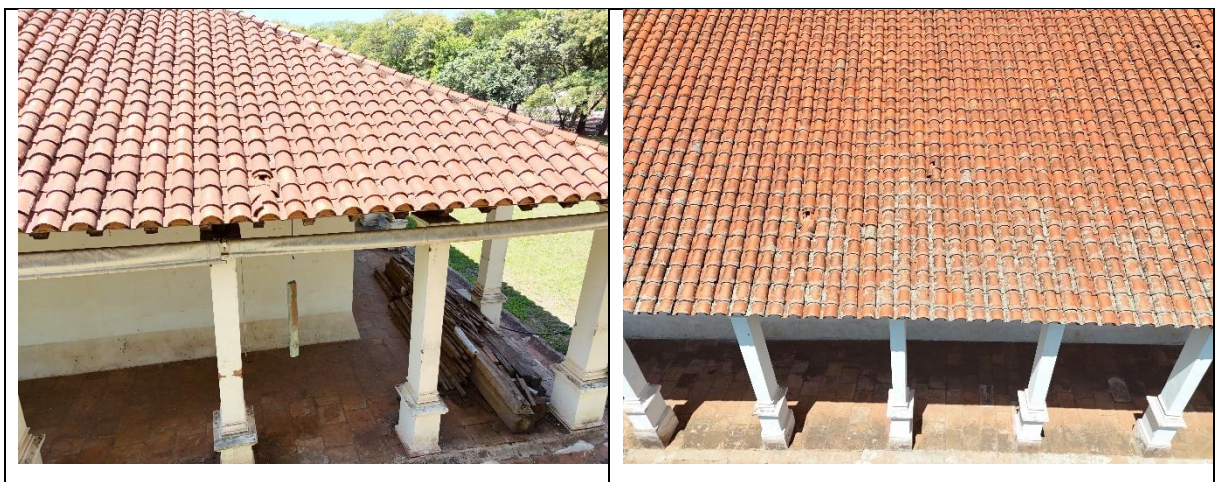
Tabla 16. Tejas rotas en la cobertura

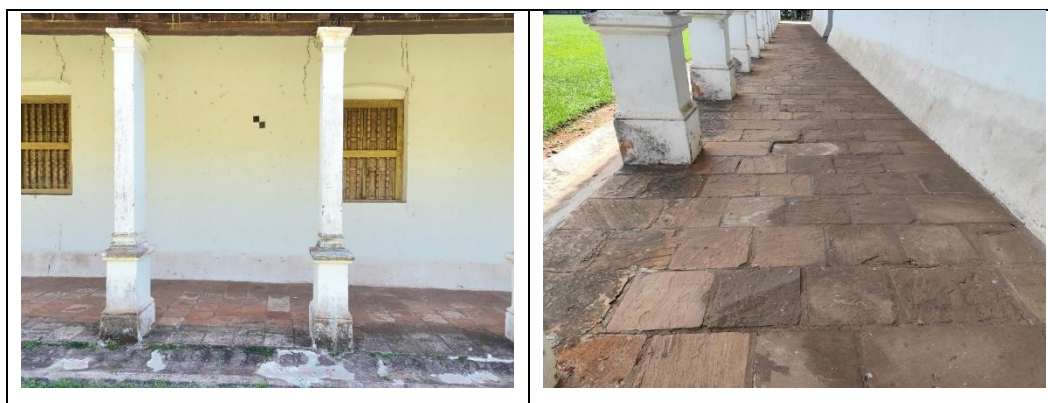
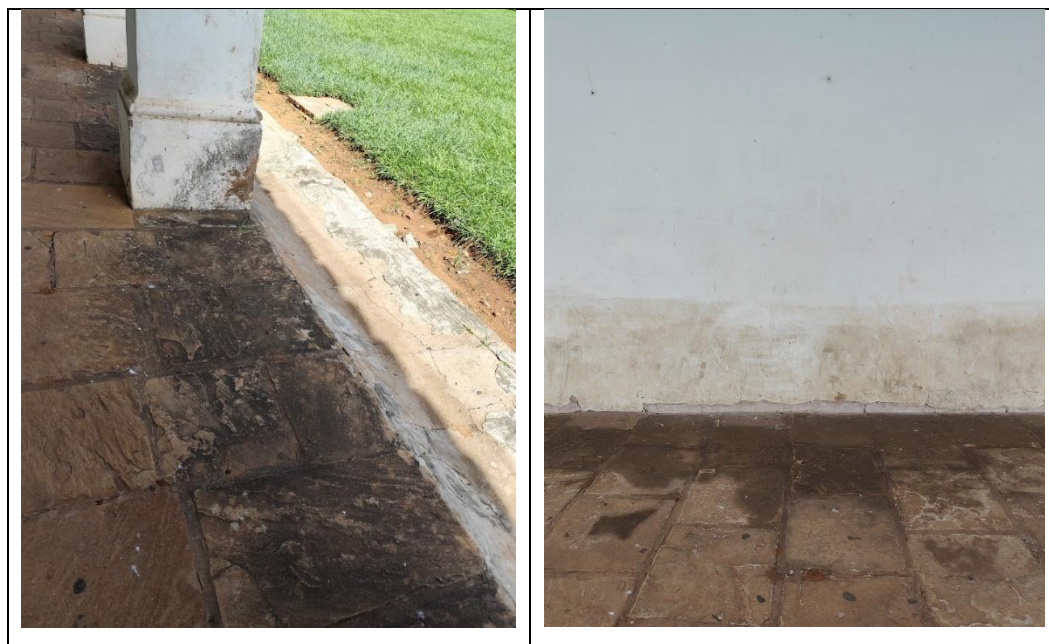
Figura 82. Manifestación patológica humedad
