**DIAGNÓSTICO DAS MANIFESTAÇÕES PATOLÓGICAS POR MEIO DE
ENSAIOS NÃO DESTRUTIVOS E PROPOSTAS DE RECUPERAÇÃO DE
FALHAS EM ESCOLA MUNICIPAL DE FOZ DO IGUAÇU.**

Foz do Iguaçu, PR
Dezembro 2025

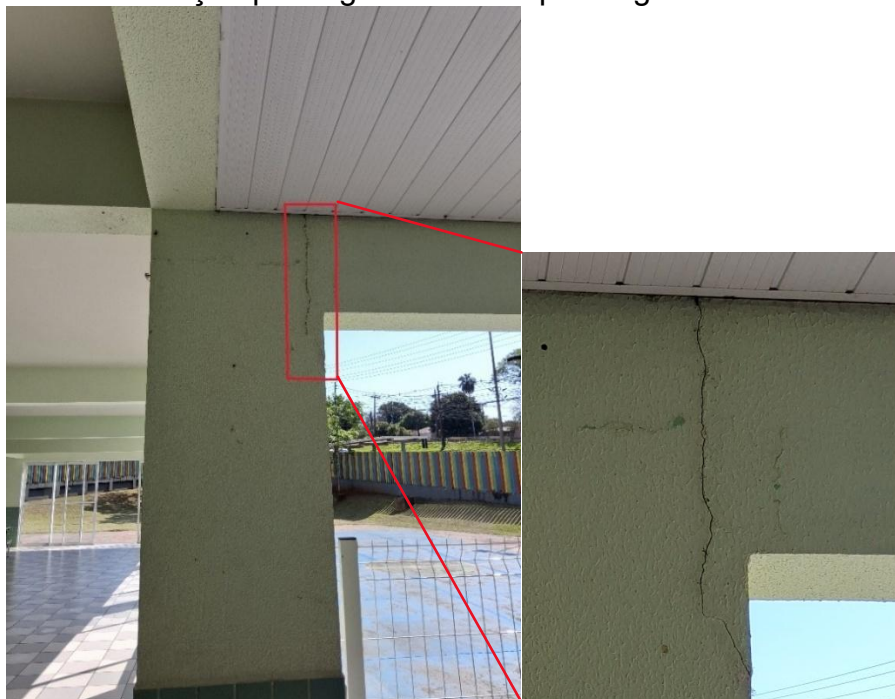
Figura 35 – Manifestação patológica interface pilar-viga PV 07 e detalhe de trinca

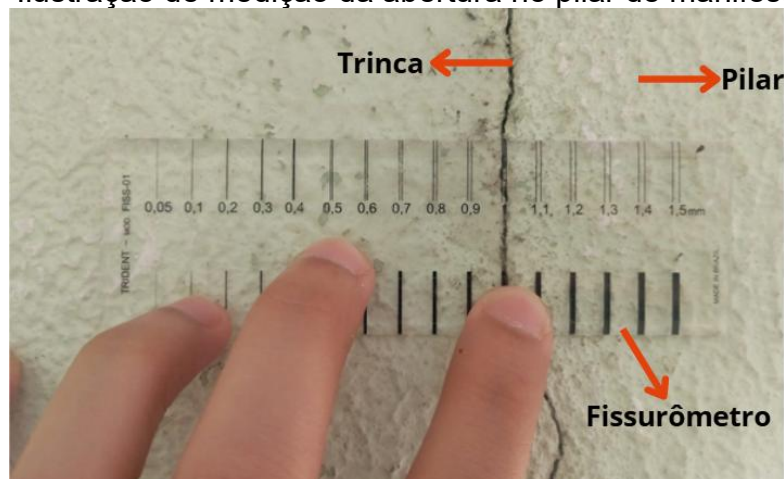
Figura 36 – Ilustração de medição da abertura no pilar de manifestação PV 07

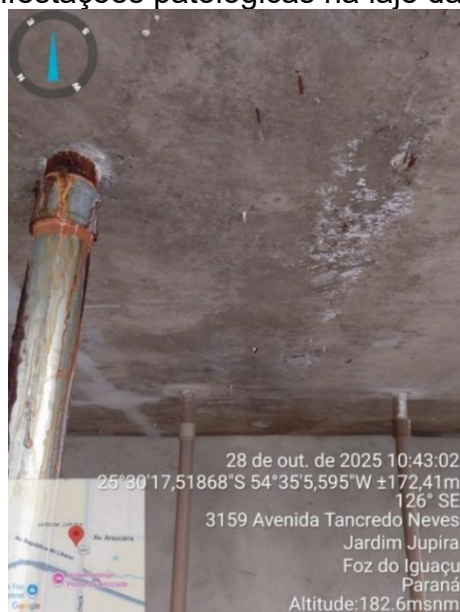
Figura 47 – Manifestações patológicas na laje da região estudada.
