## IDENTIFICAÇÃO DE POTENCIAIS CAUSAS DE ESTABILIDADE DE UM MURO DE CONTENÇÃO NA MARGEM ESQUERDA DO ARROIO MONJOLO

Edwin Iván Namicela Gualán<sup>57</sup>  
 Sara del Rocio Ochoa Averos<sup>58</sup>  
 Liliana Cristina Cruz Salvador<sup>59</sup>  
 Julio César Bizarreta Ortega<sup>60</sup>

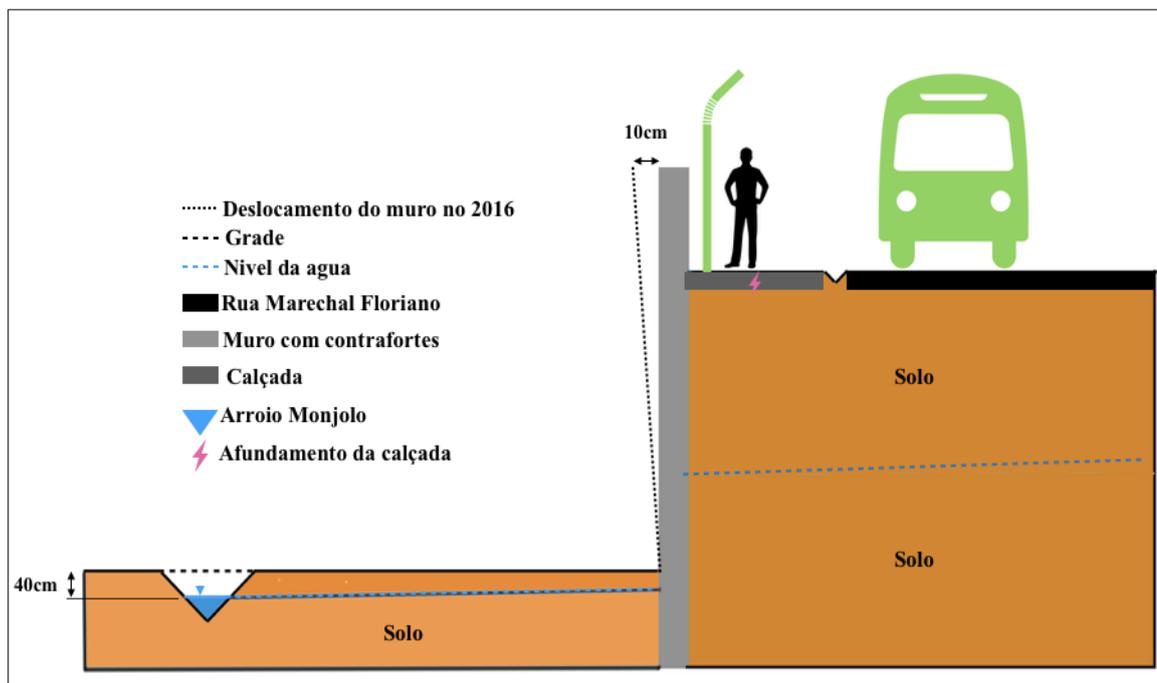
Na Figura 2 apresenta-se os elementos que interferem diretamente na estabilidade física do muro. Para o momento resistente considera-se o peso do muro, e para o momento solicitante considera-se como carga pontual o ponto de ônibus, passagem de ônibus, calçada, nível da água entre outros. Tendo como resultado um fator de segurança menor a 1, com isso concluímos que a estabilidade do muro depende dos elementos estruturais como o contraforte e pilar para evitar o tombamento dele.

**Figura 2:** Esquemática do problema.

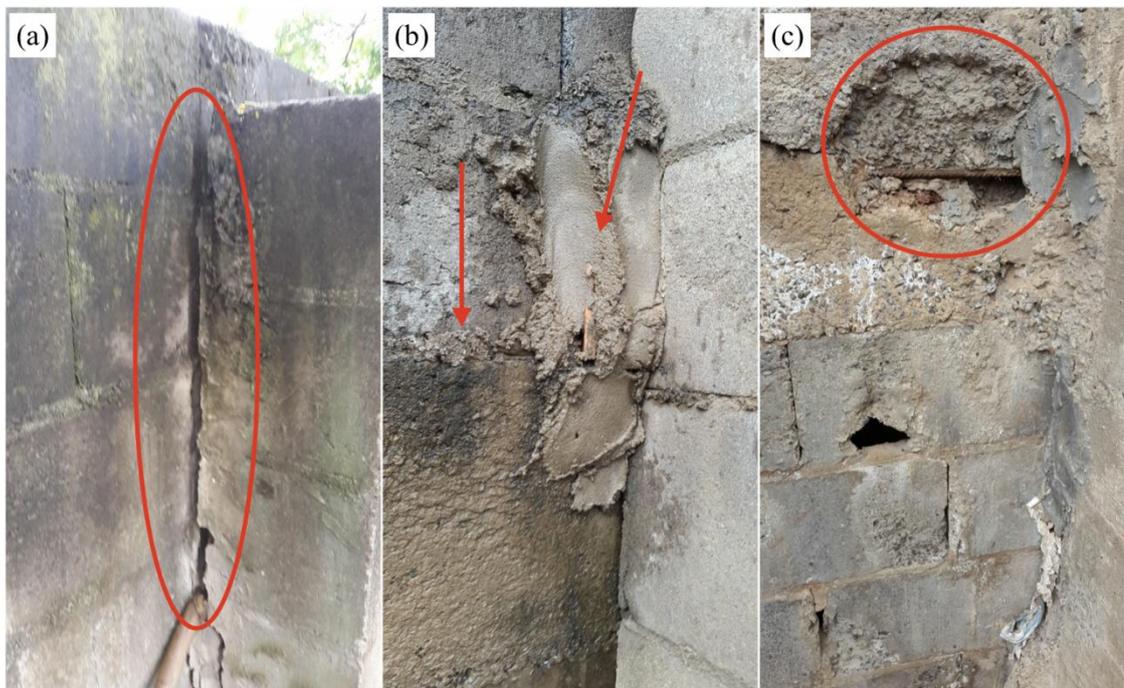
O muro apresenta fissuras estruturais e infiltração da água em 25,45m de comprimento, porém, as análises foram realizadas na zona com maior deslocamento lateral sendo definida como zona crítica. Nesta zona foi medido um deslocamento de 0,1m no ano 2016.

As evidências de instabilidades em campo podem ser geradas por problemas estruturais, construtivos e químicos. O primeiro problema encontra-se ao existir uma diferença de 0,05m entre o muro e os contrafortes (Figura 3a). O segundo foi ao colocar concreto na infiltração da água na estrutura (Figura 3b) como medida provisória. Na Figura 3c, mostra-se a barra de aço com interação direta no ambiente, sendo uma possível causa de corrosão na estrutura. Os fatores anteriormente mencionados geram diminuição na resistência do muro.

**Figura 3:** Problemas no muro com contrafortes. (a) Abertura de fissura entre o muro e o contraforte de 1 cm, (b) problema de infiltração da água de chuva, (c) corrosão do aço.

Os deslocamentos laterais do muro levaram ao proprietário colocação de contrafortes e pilares para evitar sua ruptura estrutural. No entanto as mencionadas estruturas de reforço (concreto e aço) em contato com as águas ácidas da chuva e subsuperficiais mostram ser vulneráveis a ações químicas como a corrosão do aço e perda de aderência no concreto.

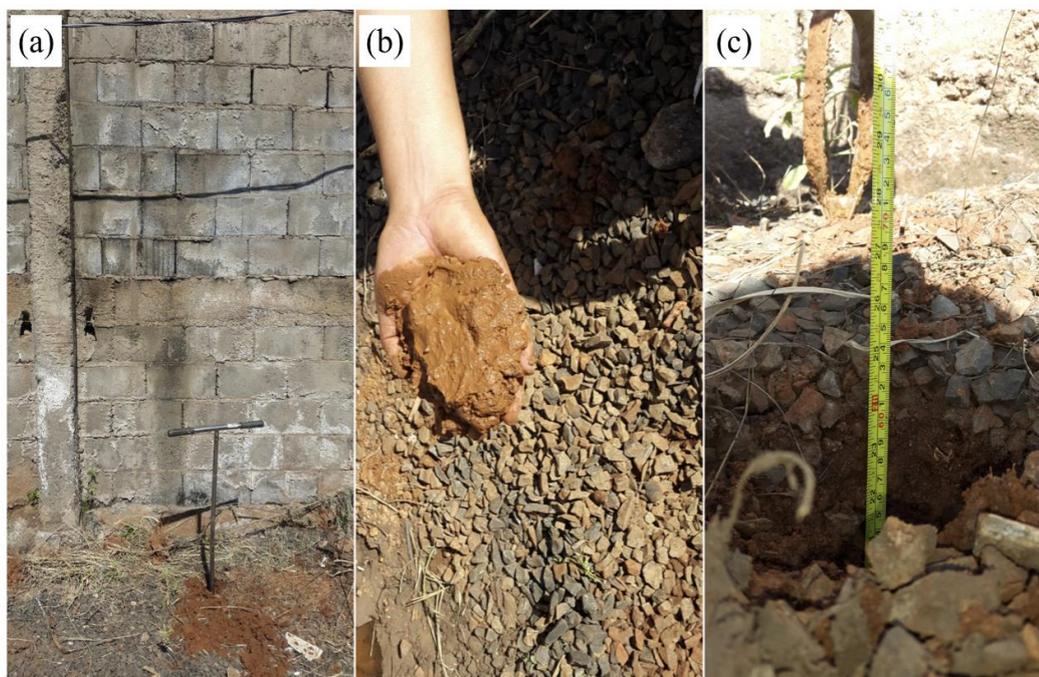
Para o solo de fundação do muro foram realizados os seguintes ensaios: pH, umidade, limite de liquidez, limite de plasticidade e permeabilidade. Ensaios realizados de acordo à associação brasileira de normas técnicas (ABNT). As amostras foram coletadas de um furo realizado no pé do muro, como se observa na Figura 4.

Na análise de pH foram tomadas duas amostras da água: a primeira foi da água da chuva e a segunda foi extraída em um furo a uma profundidade de 40cm. Para a análise de pH da amostra subterrânea, foi realizado o processo de separação dos lipídios com papel filtro para evitar contaminação dela. O pH da água da chuva foi de 5,60 e da água subterrânea 5,66, pelo qual ambas são ácidas. Os ataques químicos da água ácida nas estruturas armadas do muro (contraforte, coluna), se dá pela ação da chuva e as águas subterrâneas, o que explicaria a corrosão eletroquímica dos elementos de concreto, que leva a perda da aderência entre o concreto e o cimento, e com isso a diminuição da resistência da estrutura.

**Figura 4:** Extração de amostras e medição do nível de água. (a) Trado utilizado para perfuração do solo, (b) amostra de solo extraída, (c) leitura do nível de água com trena

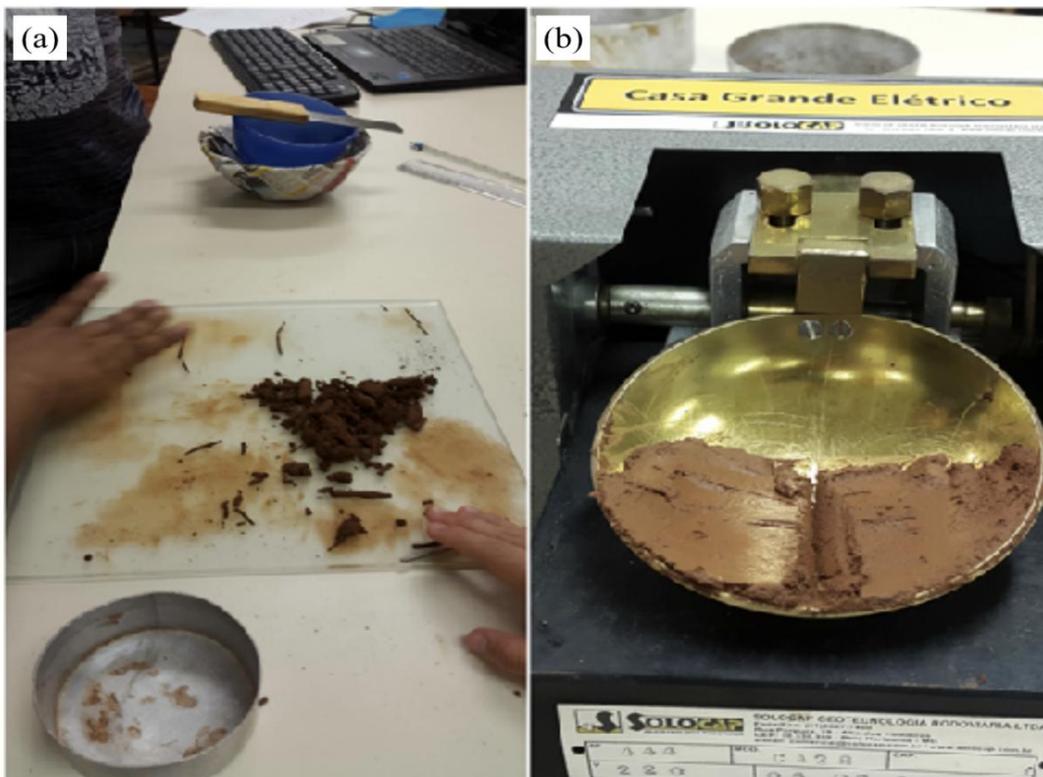
Ao realizar os ensaios de limite de Atterberg pela norma NBR 7180 (2016) e NBR 6459 (2017) como se mostra nas Figuras 5a e 5b, classifica-se ao solo como uma argila inorgânico de baixa plasticidade, classificado como CL pelo Sistema Unificado de classificação de Solos (SUCS). O valor da permeabilidade determinada de acordo a NBR 14545 (2000) foi de  $k = 1,92 \cdot 10^{-6}$  cm/s, um valor baixo para este tipo de solos. Estas propriedades índice permitiram escolher os parâmetros para os análises da estabilidade física.

**Figura 5:** Limites de Atterberg. (a) Limite de plasticidade, (b) Limite de liquidez.
