## ATA DE DEFESA DO TRABALHO DE CONCLUSÃO DE CURSO

**NUEVO MODELO DE INSPECCIÓN DE MANIFESTACIONES PATOLÓGICAS EN  
PAVIMENTOS FLEXIBLES PARA LA OBTENCIÓN DEL ÍNDICE DE DETERIORO.  
CASO ESTUDIO: FOZ DO IGUAÇU (BRASIL) – ACACÍAS (COLOMBIA)**

Foz do Iguaçu  
2022

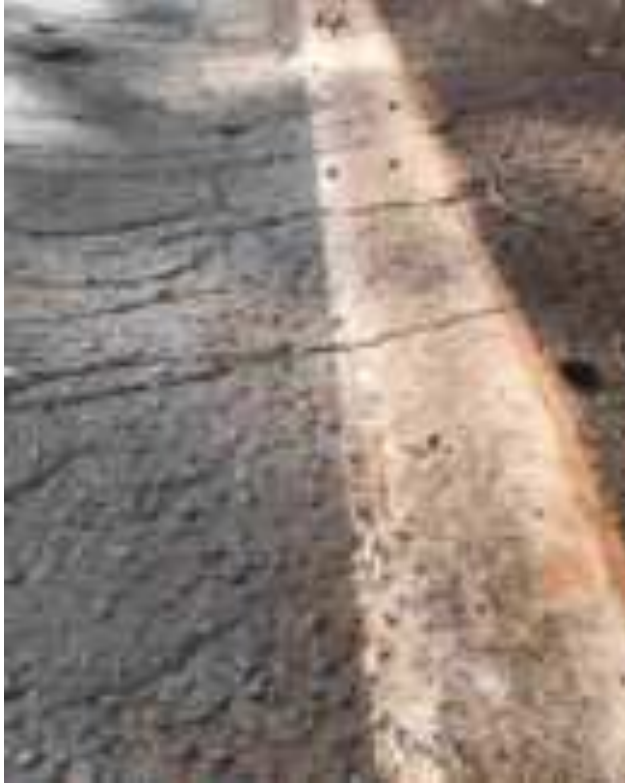
**Figura 2.2.1.3.2** – Caracterización en vía urbana de la fisura de borde.

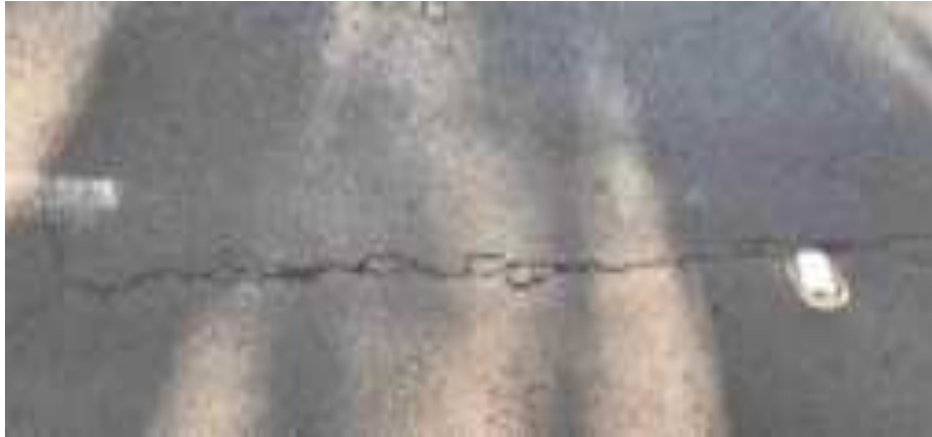
**Figura 2.2.1.5.1** – Caracterización de la patología fisura transversal.

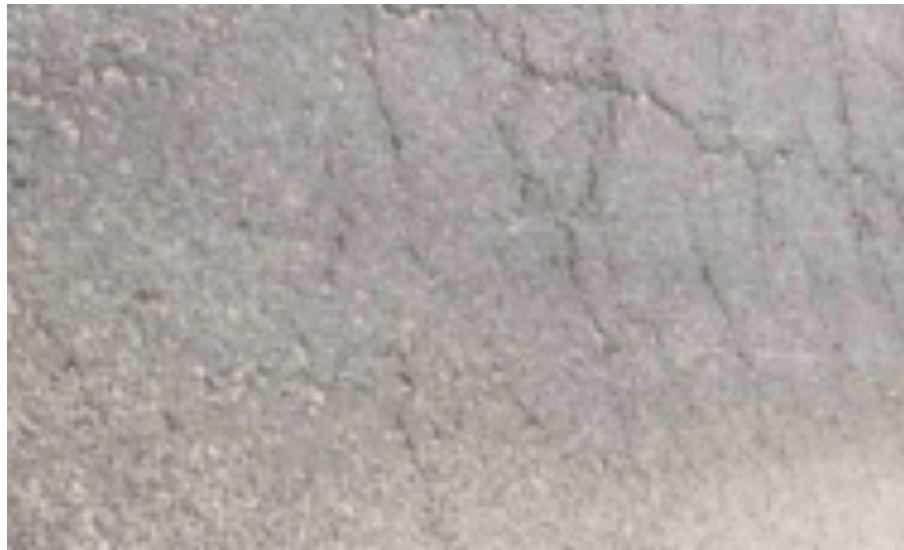
**Figura 2.2.4.5.1** – Patología desgaste superficial.

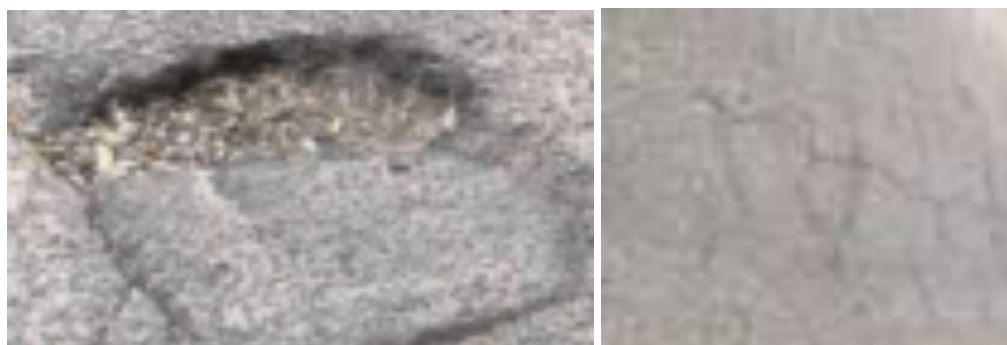
**Figura 4.2.4** – Evidencia fotográfica calle 14.

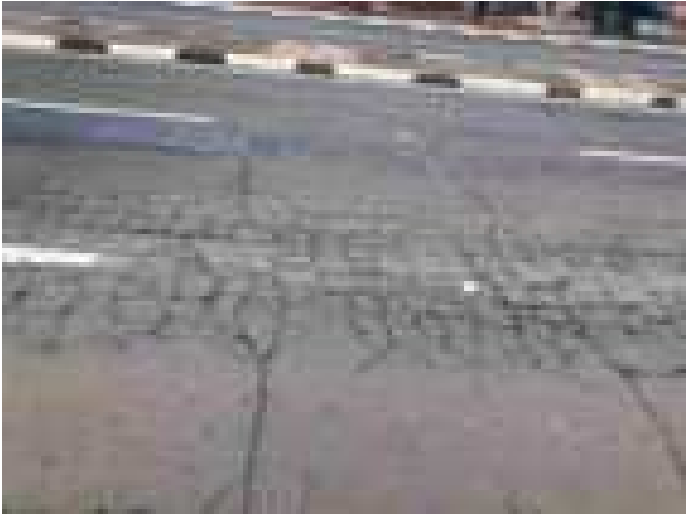
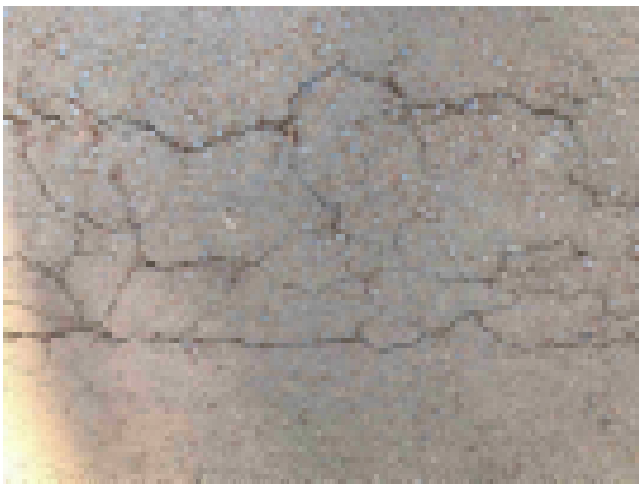
| Representación Fotográfica | |
|---|---|
| <p><b>Figura 4.</b> Caracterización de la patología “Fatigue cracking”.</p> | <p><b>Figura 5.</b> Baja severidad “Fatigue cracking”</p> |

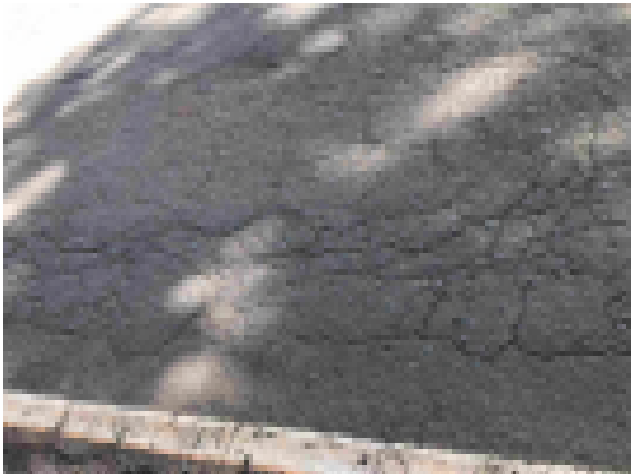
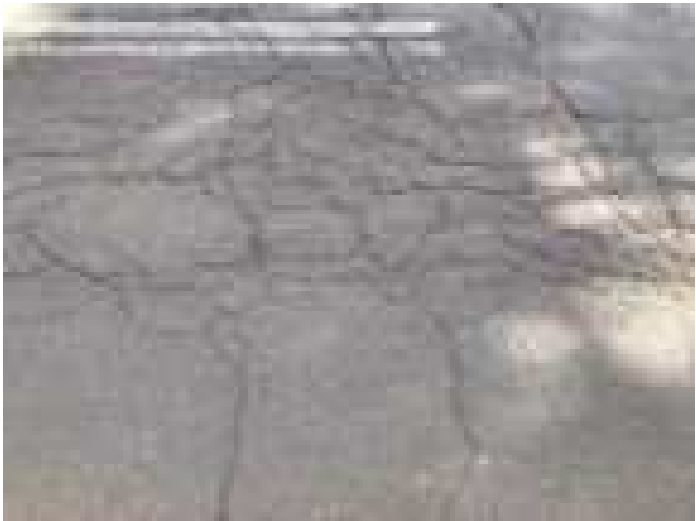
| Representación Fotográfica | |
|---|---|
| <p><b>Figura 6.</b> Severidad intermedia “Fatigue cracking”</p> | <p><b>Figura 7.</b> Severidad alta “Fatigue cracking”</p> |

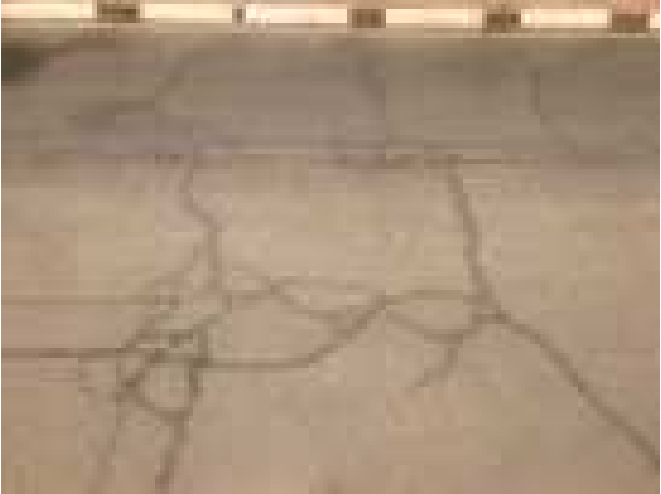
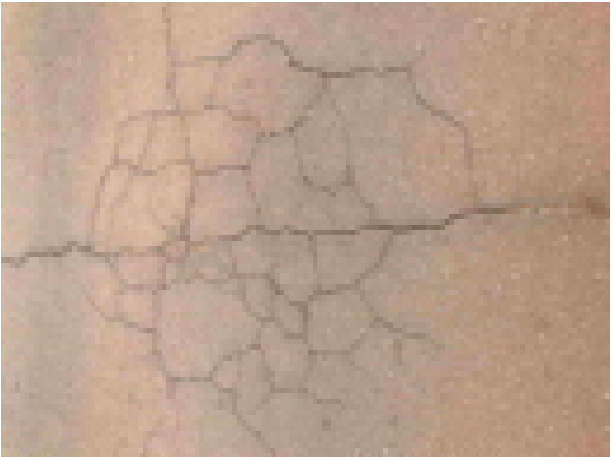
| Representación Fotográfica | |
|---|---|
| <p><b>Figura 10.</b> Caracterización de la patología “Block Cracking”</p> | <p><b>Figura 11.</b> Severidad Alta ”Block Cracking”</p> |

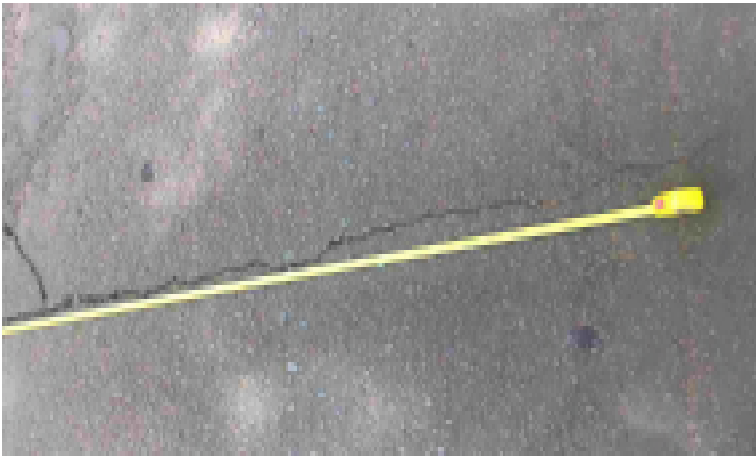
Figura 19. Severidad Intermedia “Longitudinal Cracking”

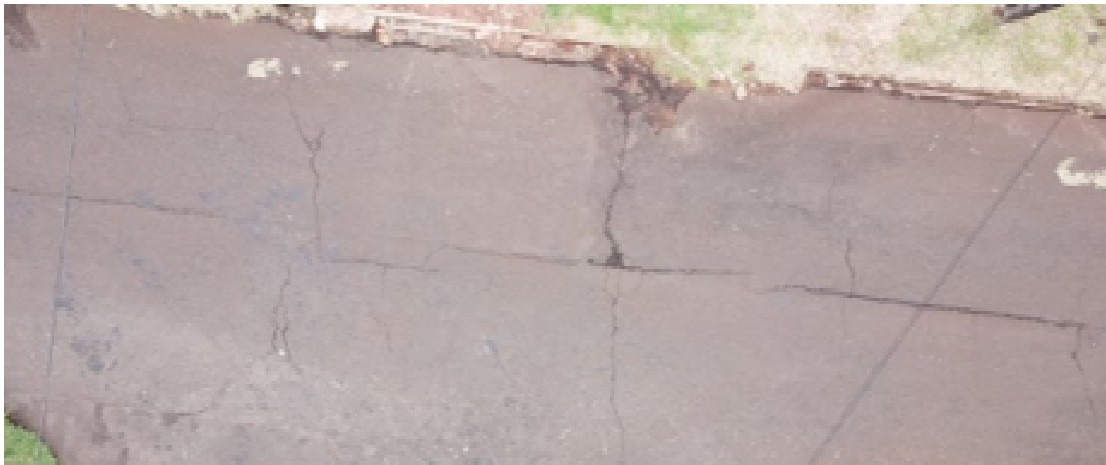
Figura 26. Severidad alta “Reflection cracking at joints”

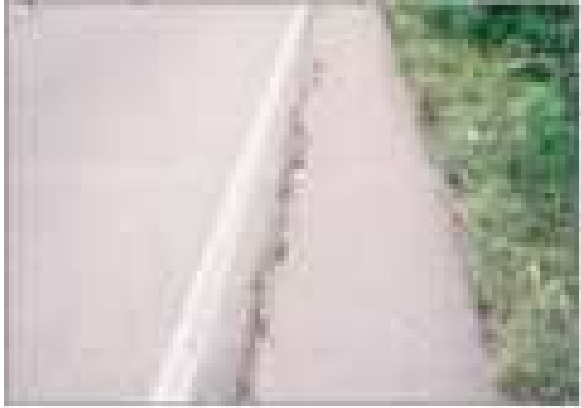
Figura 69. Diferencia de elevación entre la calzada y la berma.

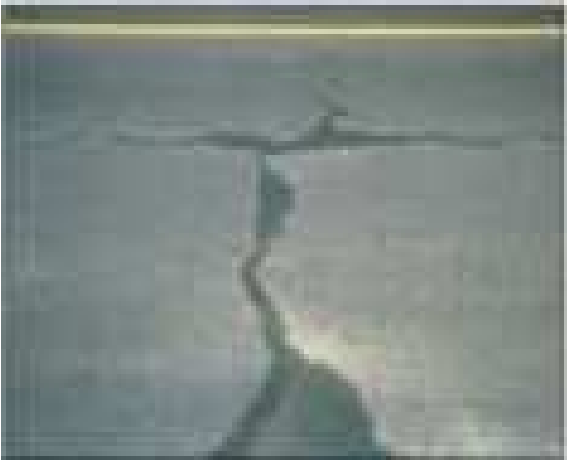
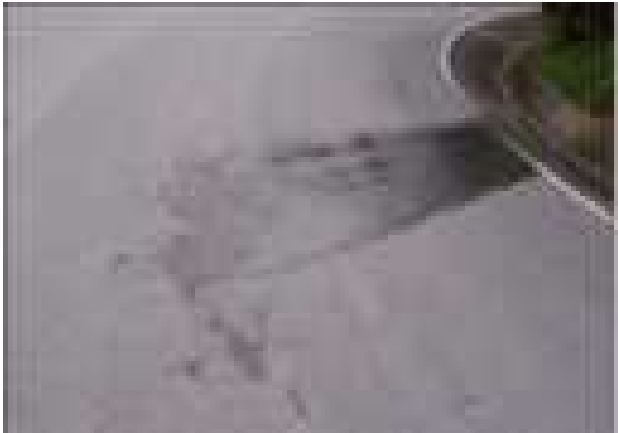
| 5.3. AFLORAMIENTO DE AGUA | | | | | |
|---|---|---|---|---|---|
| Figura 74. Afloramiento de agua sobre la calzada. | | | Figura 75. Posible infiltración de agua. | | |
