ENGENHARIA CIVIL DE INFRAESTRUTURA

**INDICADORES ESTRATÉGICOS COMO MODELO DE INSPECCIÓN Y
EVALUACIÓN DE PATOLOGIAS EN PAVIMENTOS ASFÁLTICOS**

Trabalho de Conclusão de Curso apresentado ao Instituto Latino-Americano de Tecnologia, Infraestrutura e Território da Universidade Federal da Integração Latino-Americana, como requisito parcial à obtenção do título de Bacharel em Engenharia Civil de Infraestrutura.

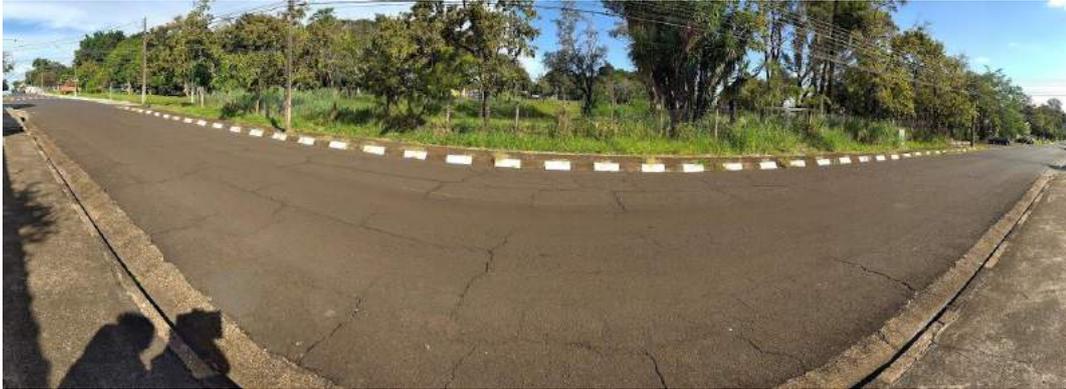
Figura 6. Vía urbana con signos de deterioro por manifestaciones patológicas.

La **Figura 6** ilustra una vía urbana que presenta signos evidentes de deterioro, donde se observan manifestaciones patológicas tales como fisuras en bloque, fisuras transversales y longitudinales.

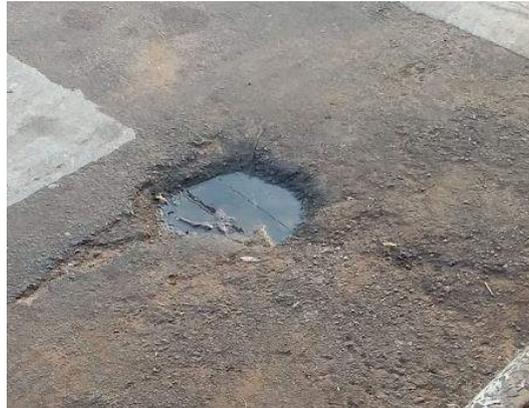
Figura 9. Manifestación patológica “Bache”.

La unidad de medida es en m² (metros cuadrados), el nivel de la severidad está relacionada con la profundidad y abertura de la zona afectada.

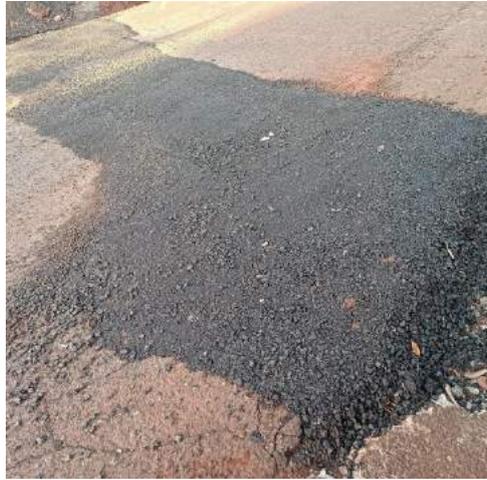
Figura 10. Manifestación patológica “Parche”.

La unidad de medida es en m² (metros cuadrados), el nivel de la severidad está relacionada con la superficie afectada.

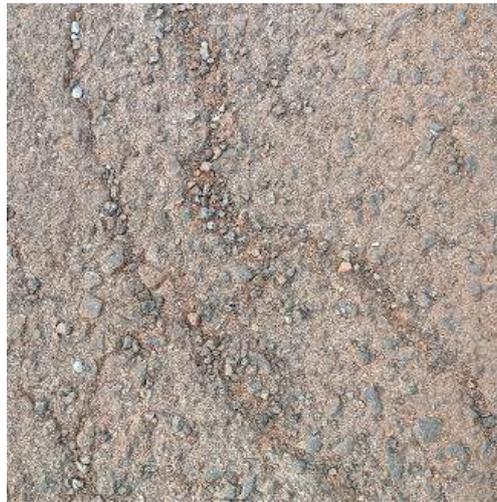
Figura 15. Manifestación Patológica "Pérdida del agregado"

La unidad de medida es en m² (metros cuadrados) de acuerdo con el nivel de severidad.

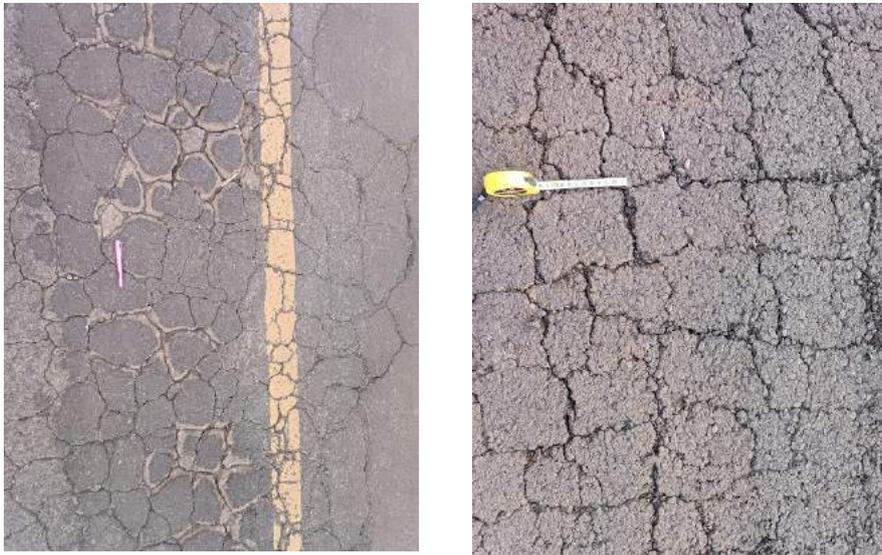
Figura 16. Manifestación Patológica “Piel de cocodrilo”

La unidad de medida es en m² (metros cuadrados), la evolución probable es en baches y descascaramiento. La FHWA (2014) indica los siguientes niveles de severidad:

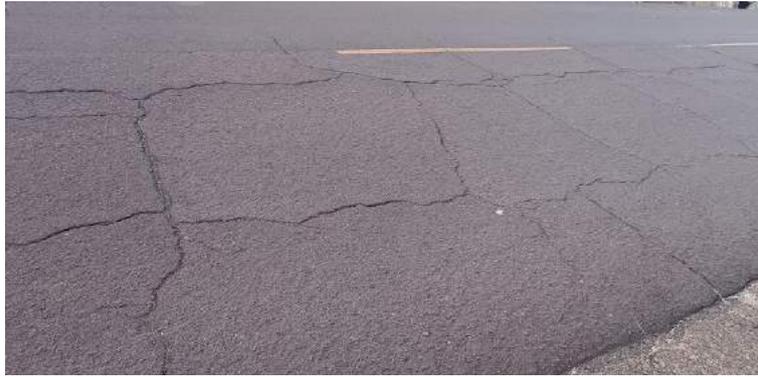
Figura 17. Manifestación Patológica "Fisuras en bloque"

La unidad de medida es en m^2 (metros cuadrados), la evolución probable es en baches y descascaramiento. La FHWA (2014) indica los siguientes niveles de severidad:

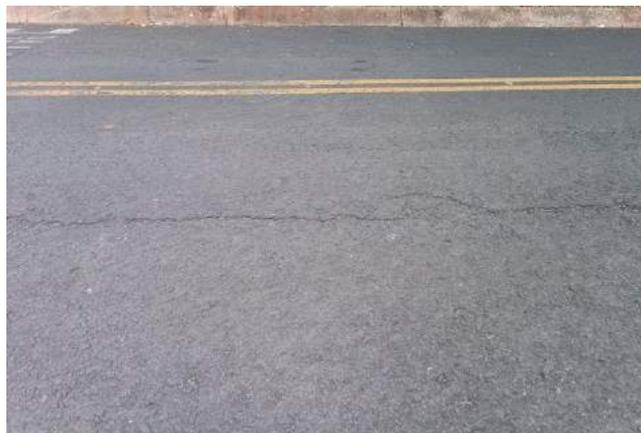
Figura 19. Manifestación Patológica " Fisura longitudinal"

La unidad de medida es en metros, la evolución probable es piel de cocodrilo, descascamiento, desintegración. La FHWA (2014) indica los siguientes niveles de severidad:

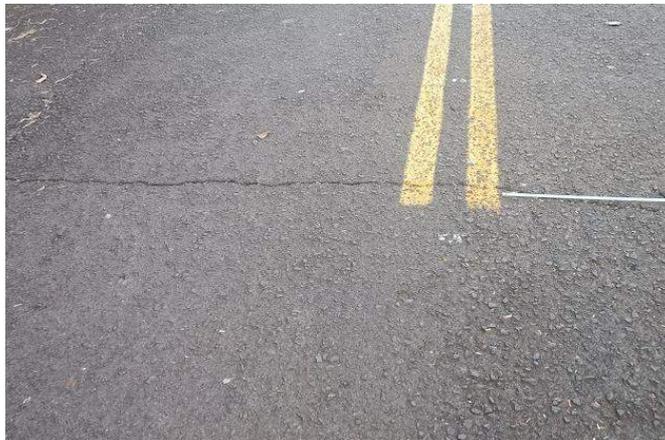
Figura 21. Manifestación Patológica " Fisura transversal"

La unidad de medida es en metros, la evolución probable es piel de cocodrilo, descascaramiento, desintegración. La FHWA (2014) indica los siguientes niveles de severidad:

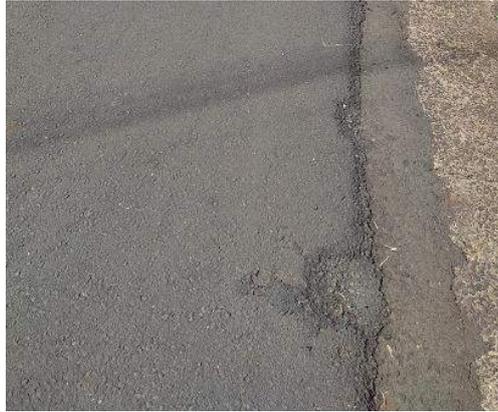
Figura 23. Manifestación Patológica "Separación de la berma"

La unidad de medida es en metros, la evolución probable son fisuras de borde y hundimientos.

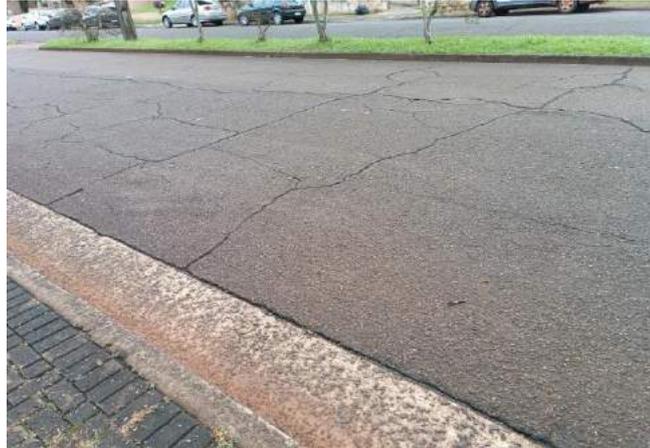
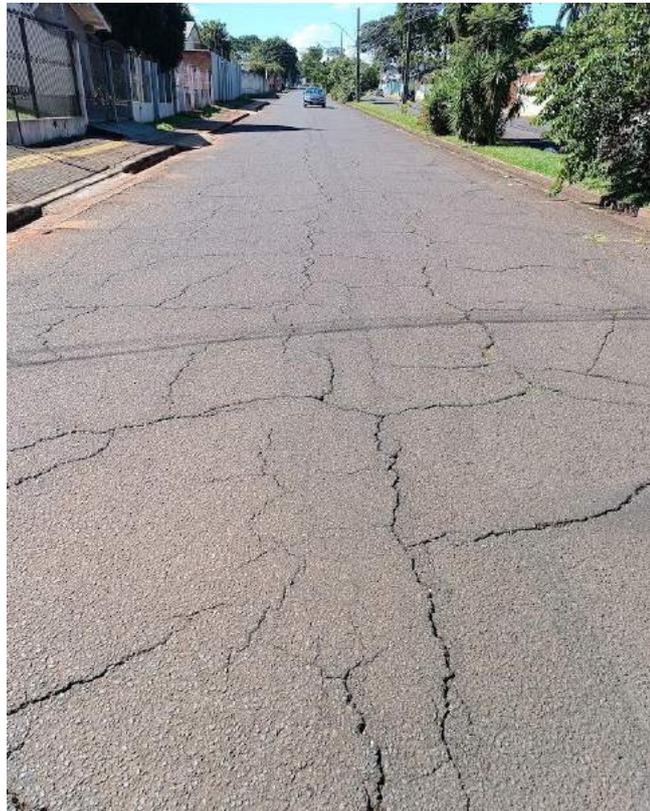
Figura 25. Manifestaciones patológicas en la Avenida Gramado

Figura 26. Manifestaciones patológicas en la Avenida Gramado

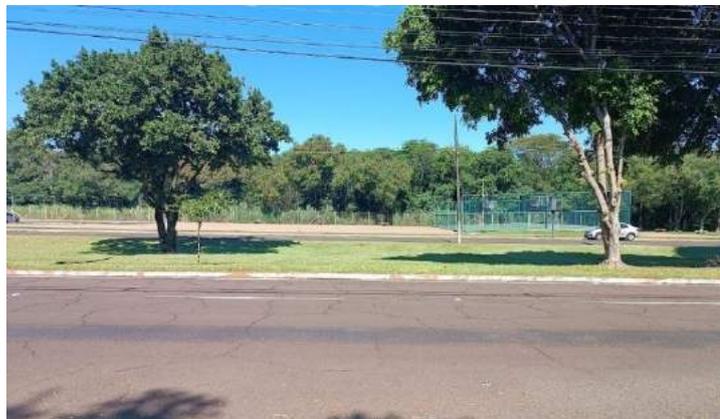
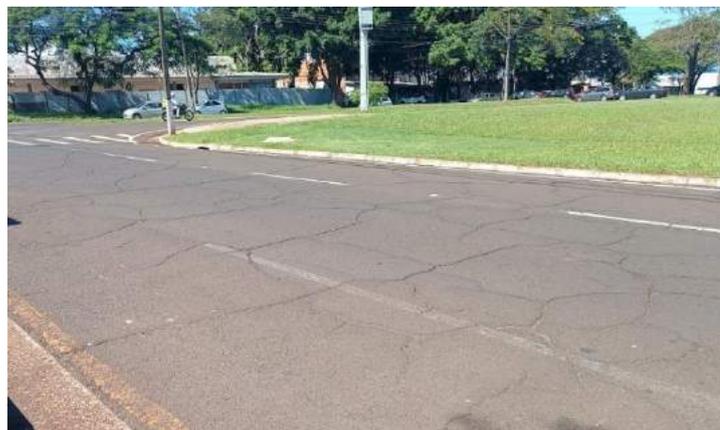
Figura 27. Manifestaciones patológicas en la Avenida Araucária

Figura 28. Manifestaciones patológicas en la Avenida Araucária

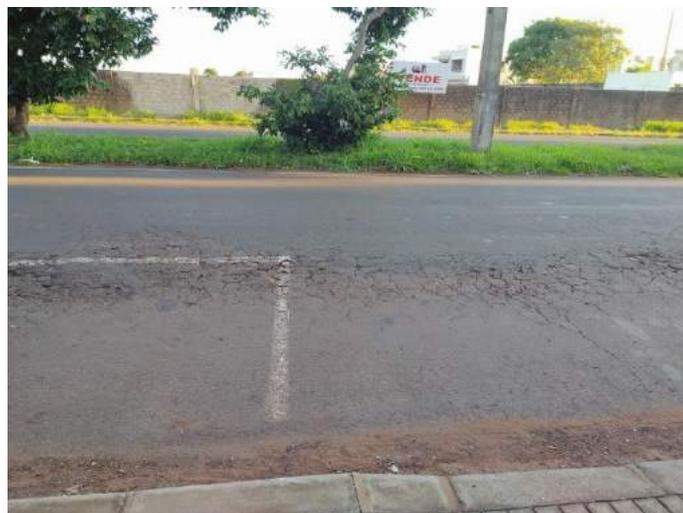
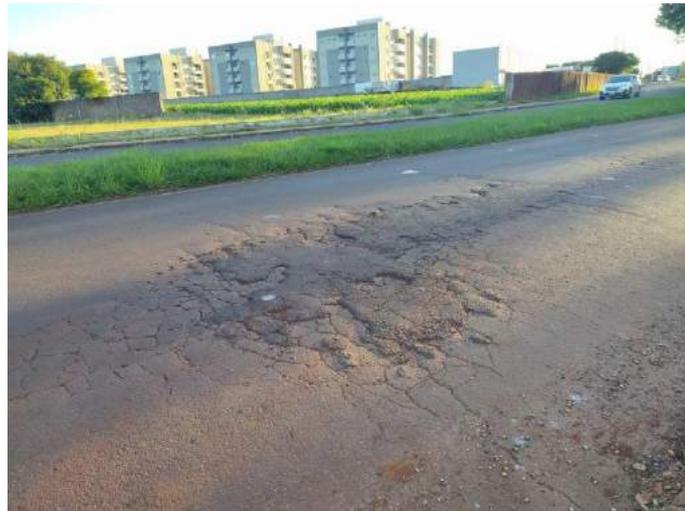
Figura 29. Manifestaciones patológicas en la Rua Guarujá

Figura 30. Manifestaciones patológicas en la Rua Guarujá

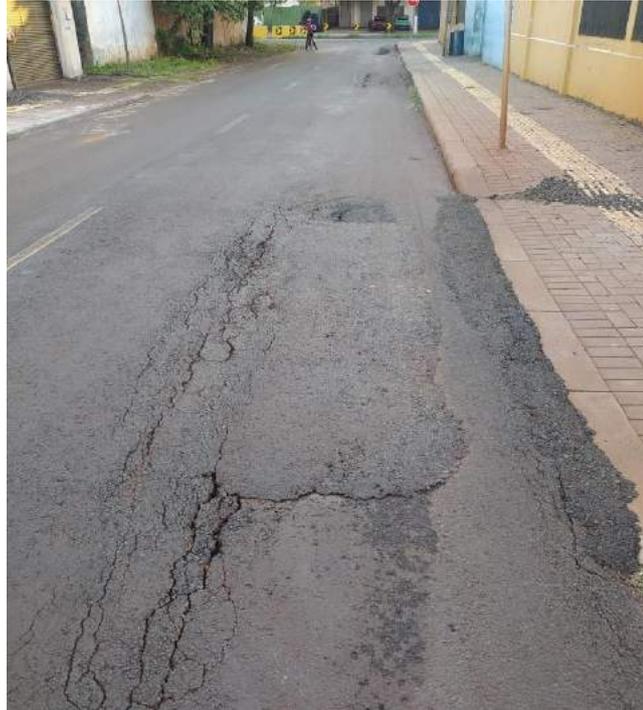
Figura 31. Manifestaciones patológicas en la Rua Nilópolis

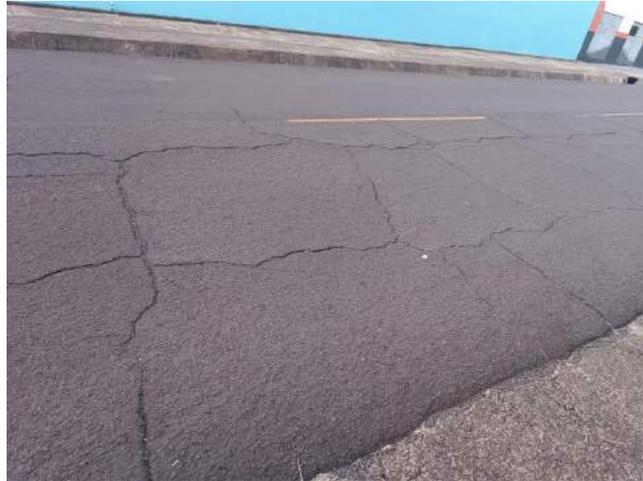
Figura 32. Manifestaciones patológicas en la Rua D
