**ANÁLISE DIAGNÓSTICA DE MANIFESTAÇÕES PATOLÓGICAS:  
ESTUDO DE CASO EM FOZ DO IGUAÇU/PR**

ALINE DA SILVA LIMA

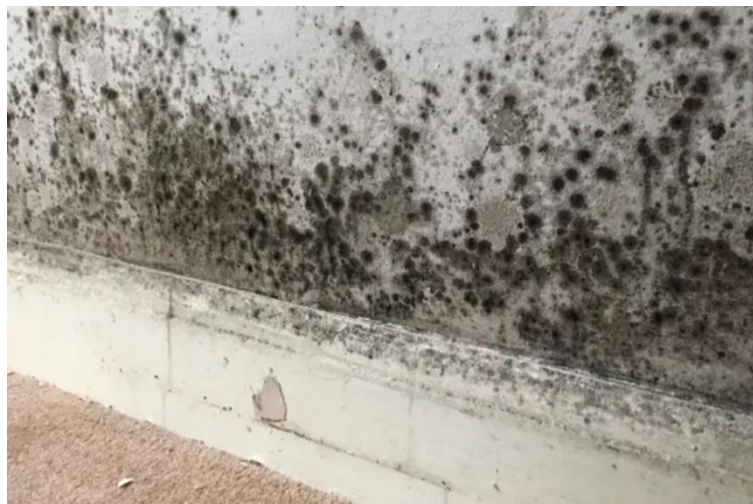
**Fonte:** ROGADO, 2023.

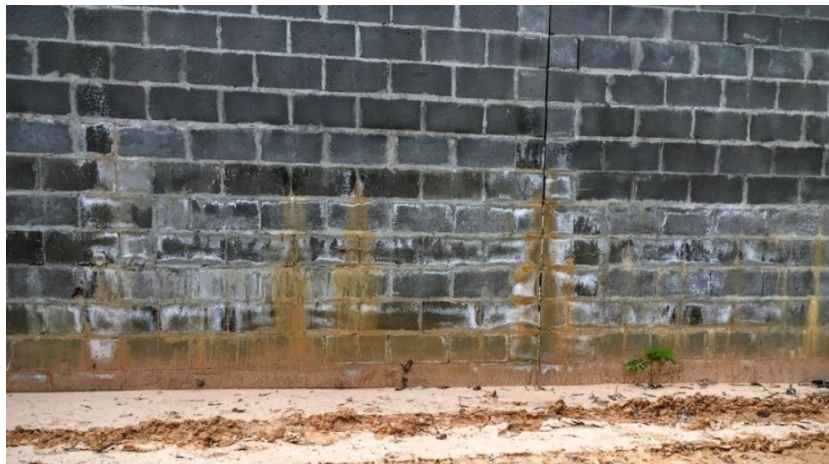
**Fonte:** NEVES, 2024.

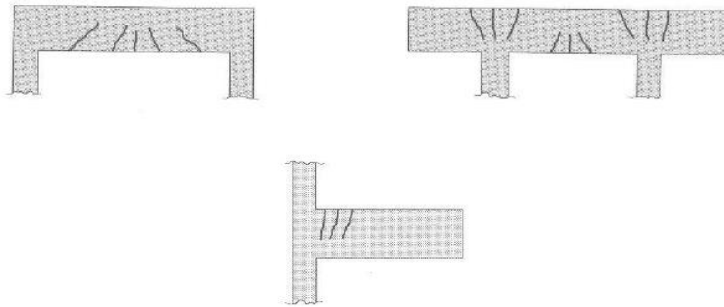
**Fonte:** HELENE, 1992.

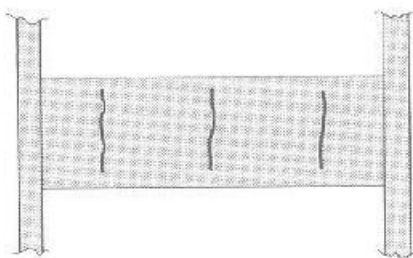
Fonte: HELENE, 1992.

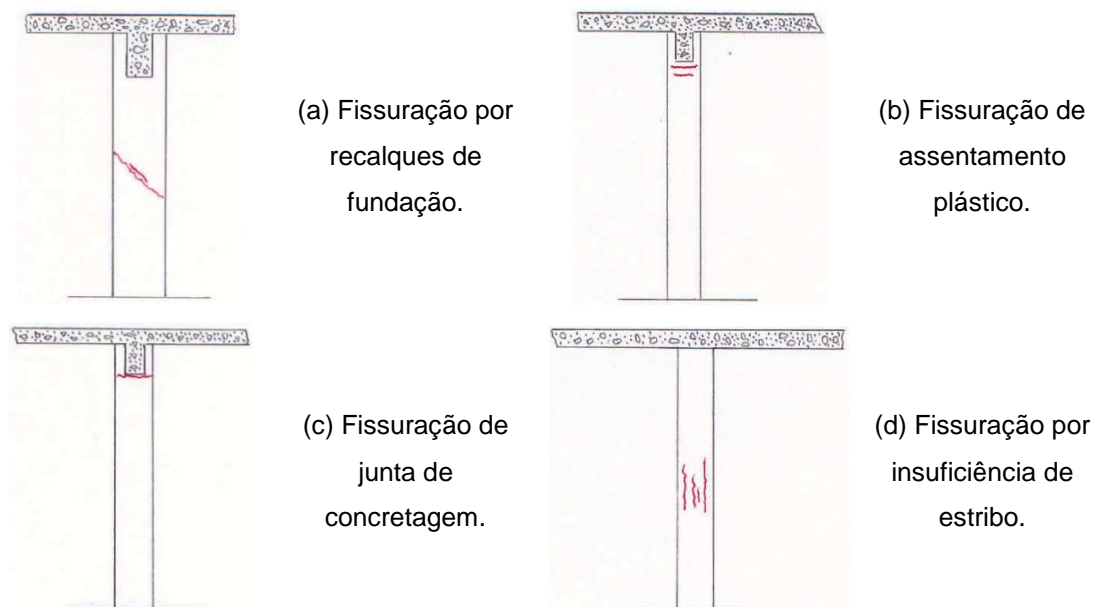
Fonte: OLIVARI, 2003.

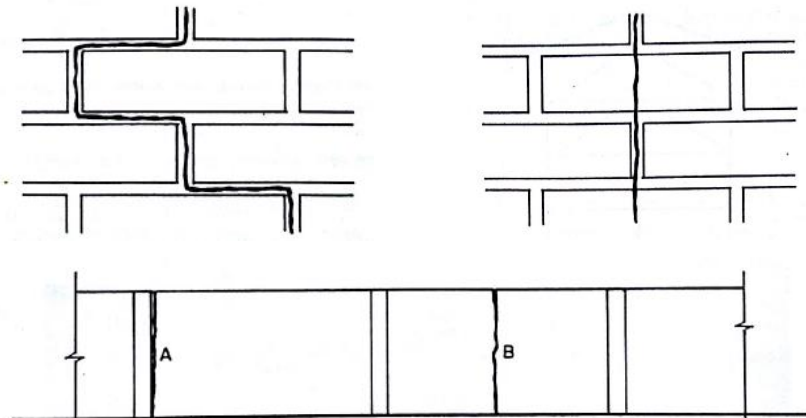
Fonte: THOMAZ, 1989.

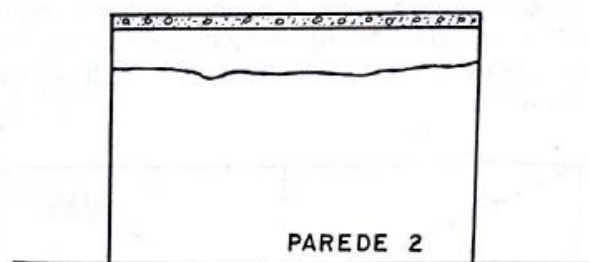
Fonte: THOMAZ, 1989.

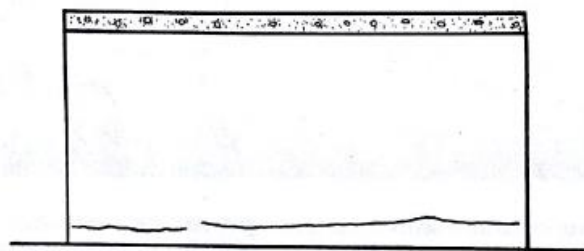
Fonte: THOMAZ, 1989.

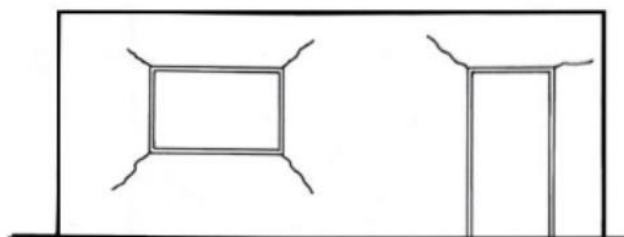
Fonte: THOMAZ, 1989.

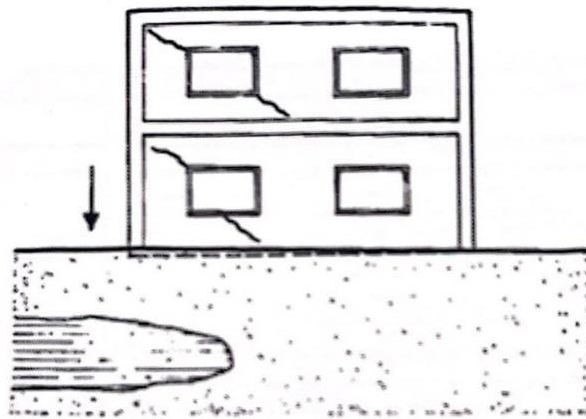
Fonte: THOMAZ, 1989.

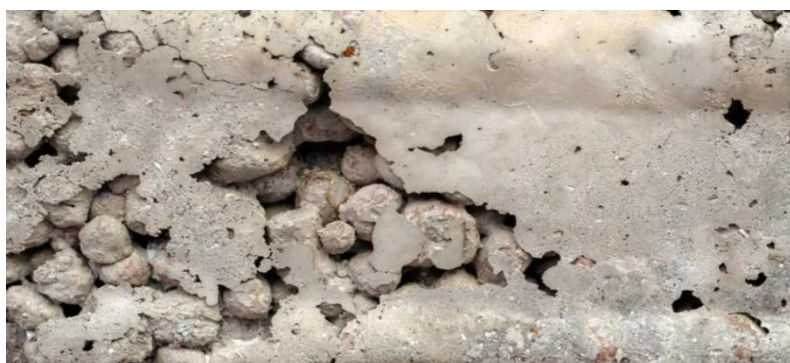
Fonte: NAKAMURA, 2020.

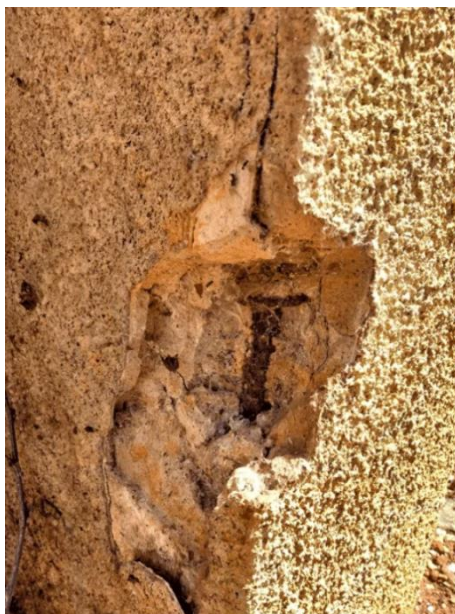
**Figura 14** – Desagregação do concreto

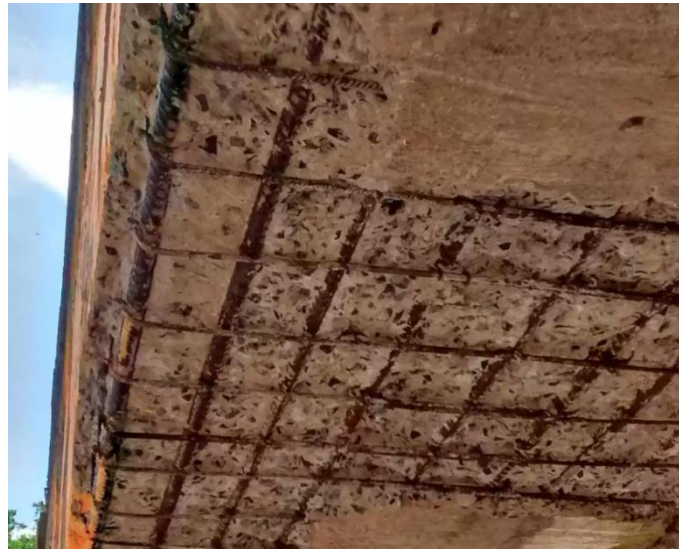
**Figura 15** – Corrosão da armadura

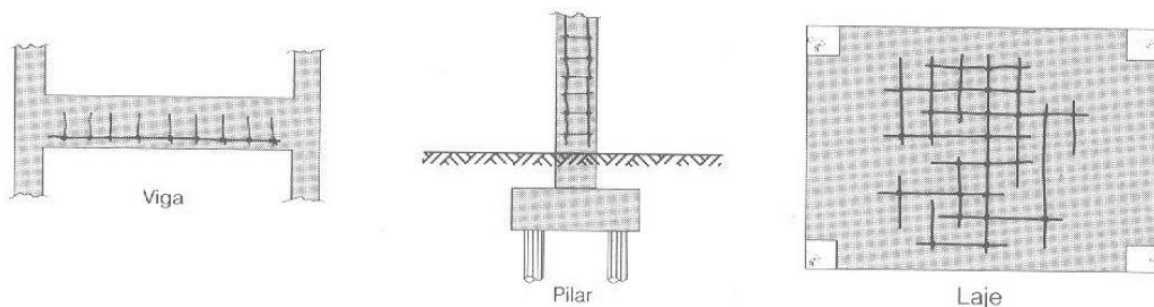
Fonte: HELENE, 1992.

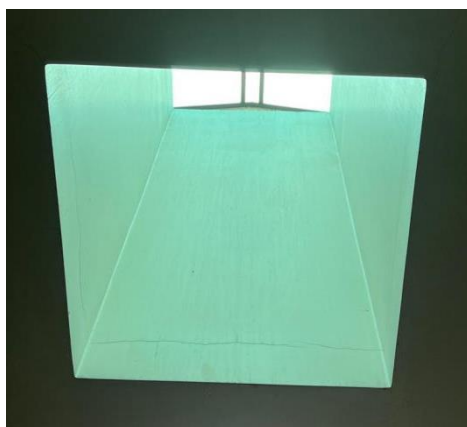
**Figura 19** – Fissuras nos domus para telhado

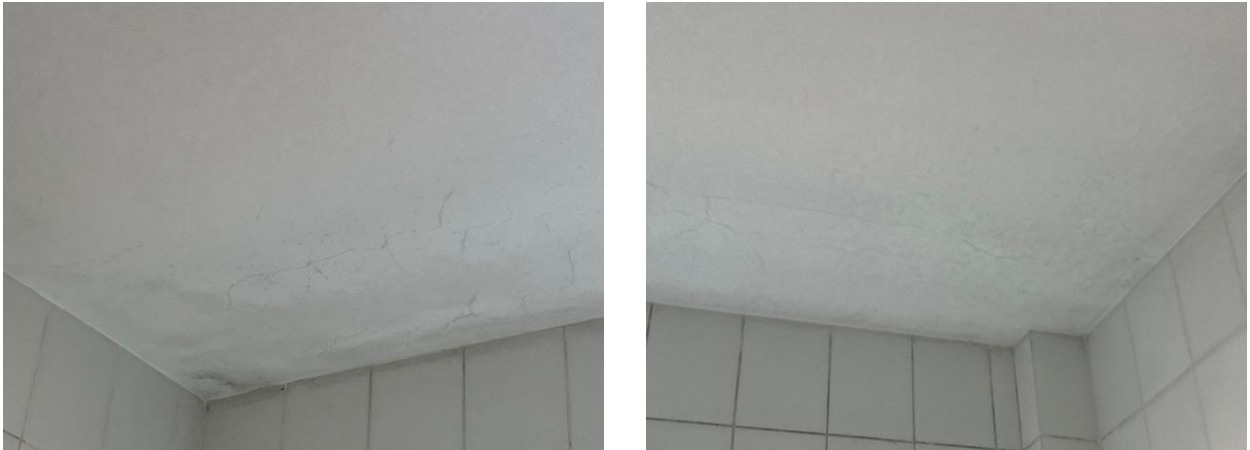
**Fonte:** Autor, 2024.

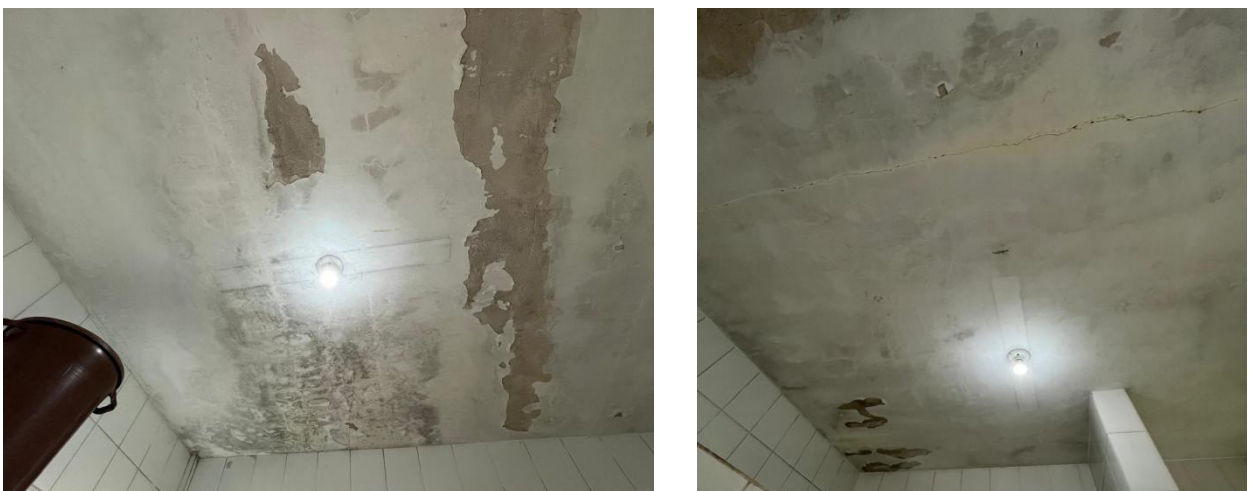
**Fonte:** Autor, 2024.

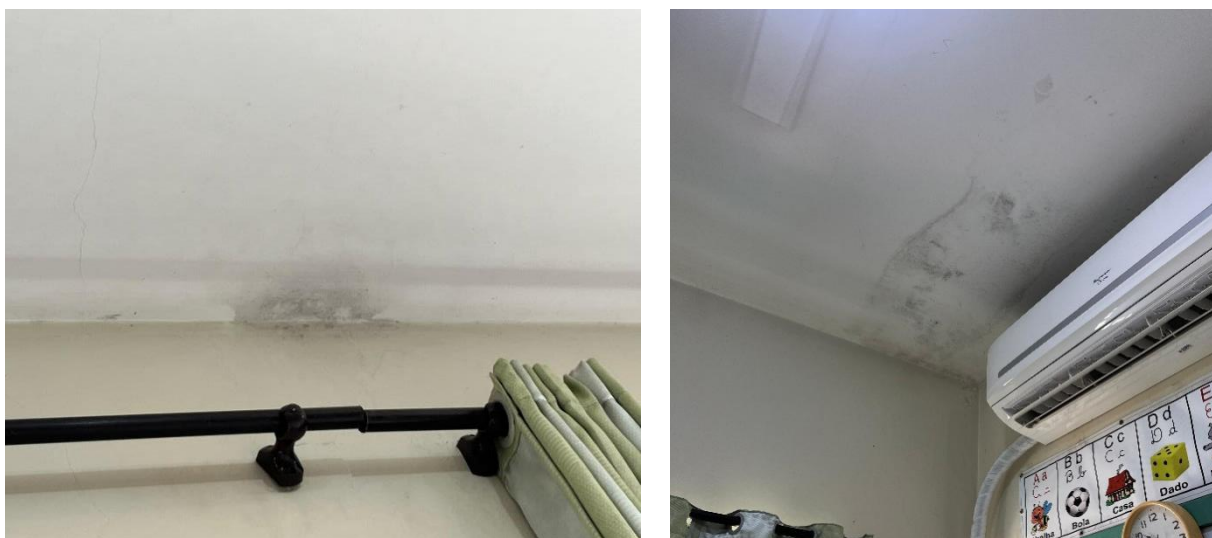
**Fonte:** Autor, 2024.

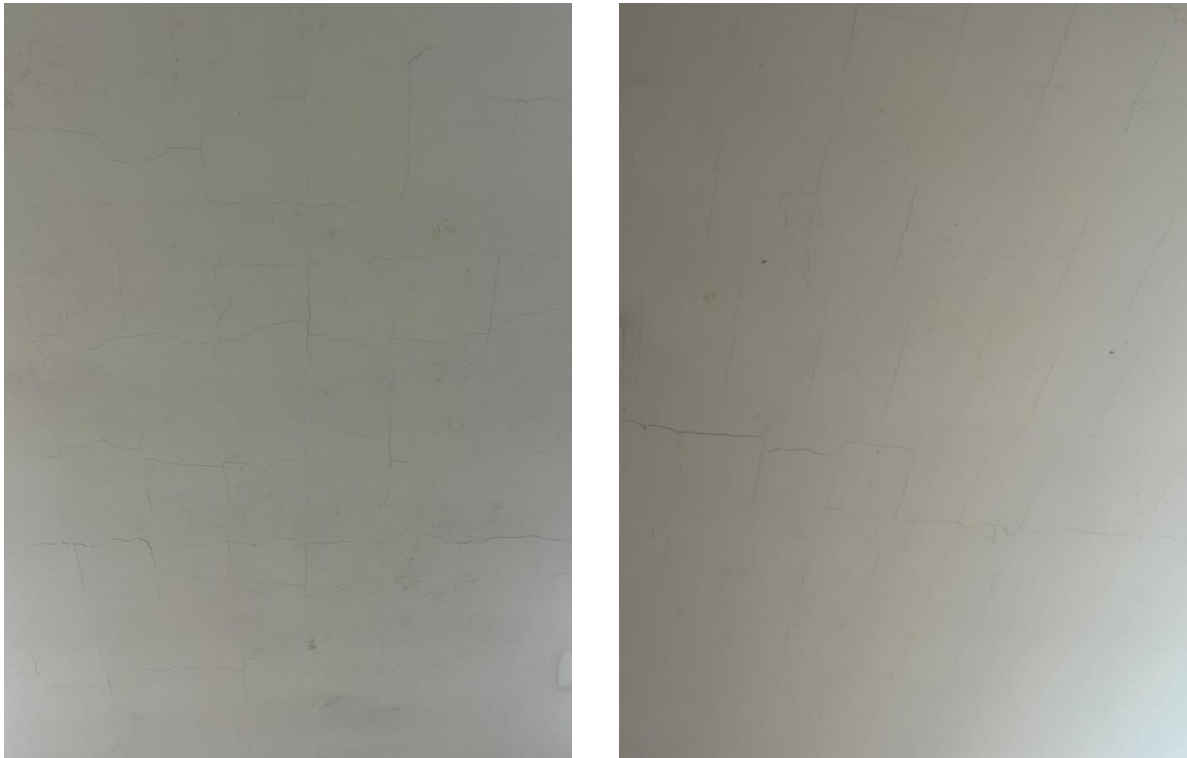
**Fonte:** Autor, 2024.

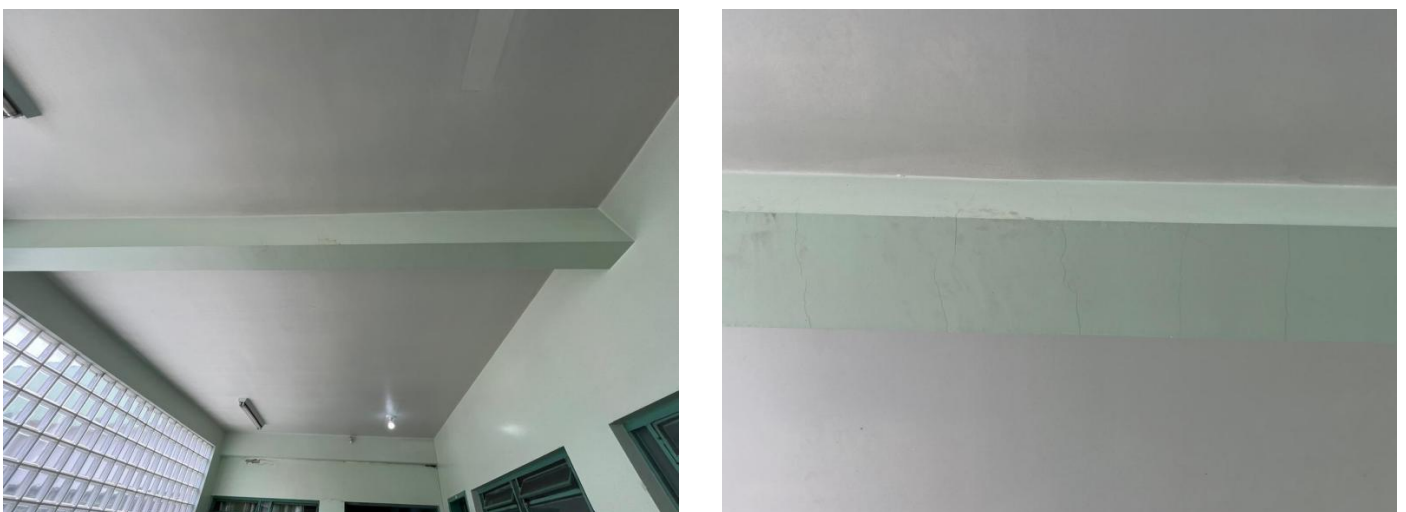
**Fonte:** Autor, 2024.

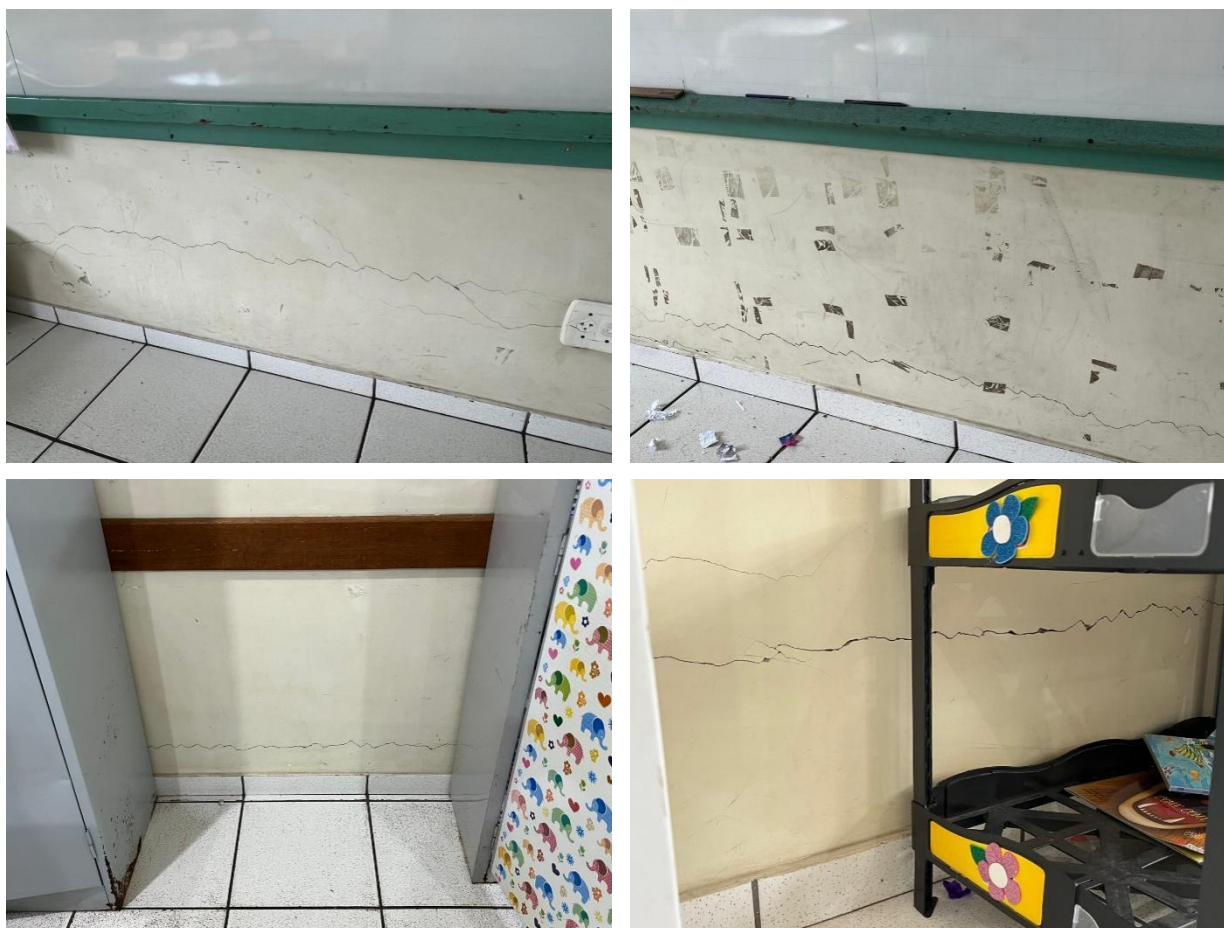
**Fonte:** Autor, 2024.

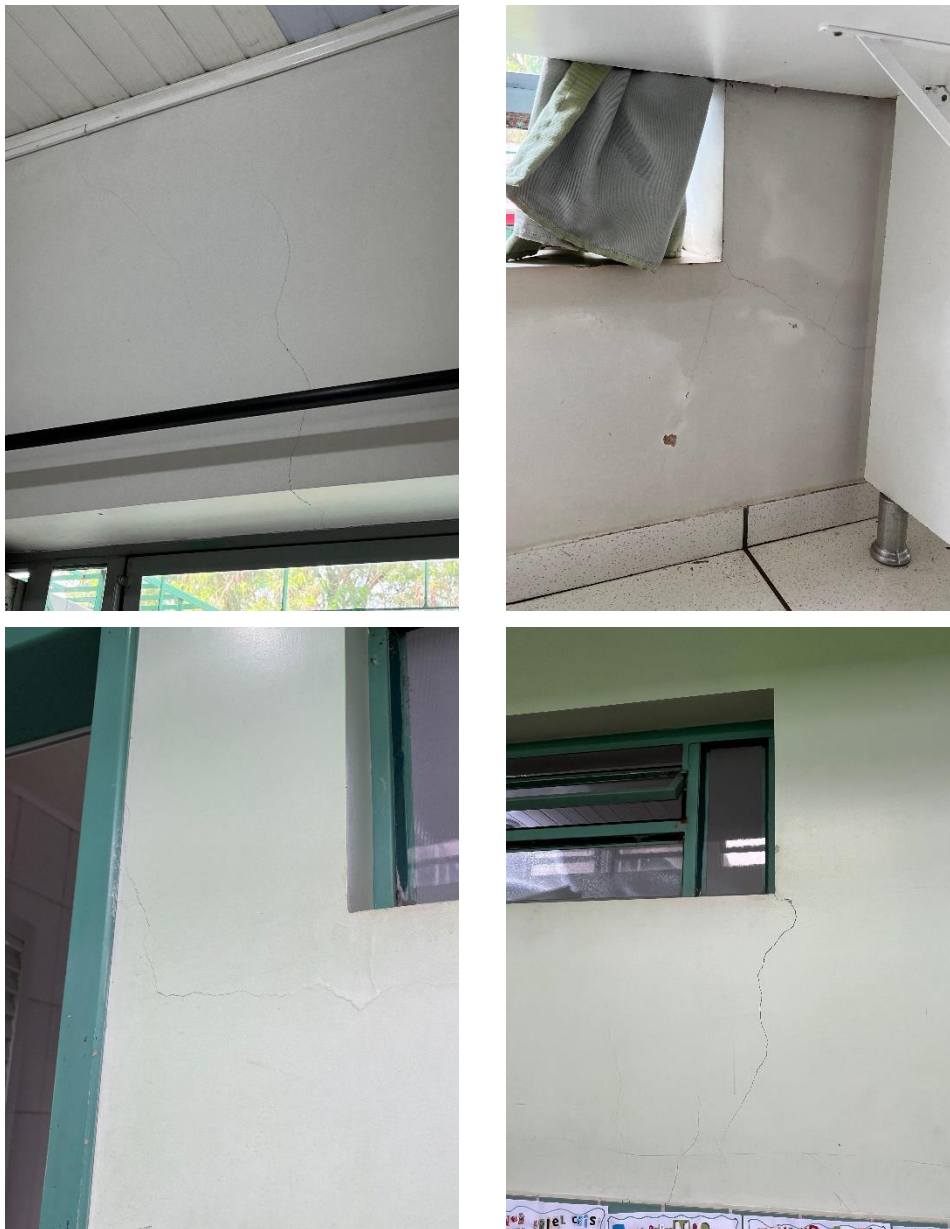
**Figura 26** – Fissuras nas aberturas do pavimento térreo

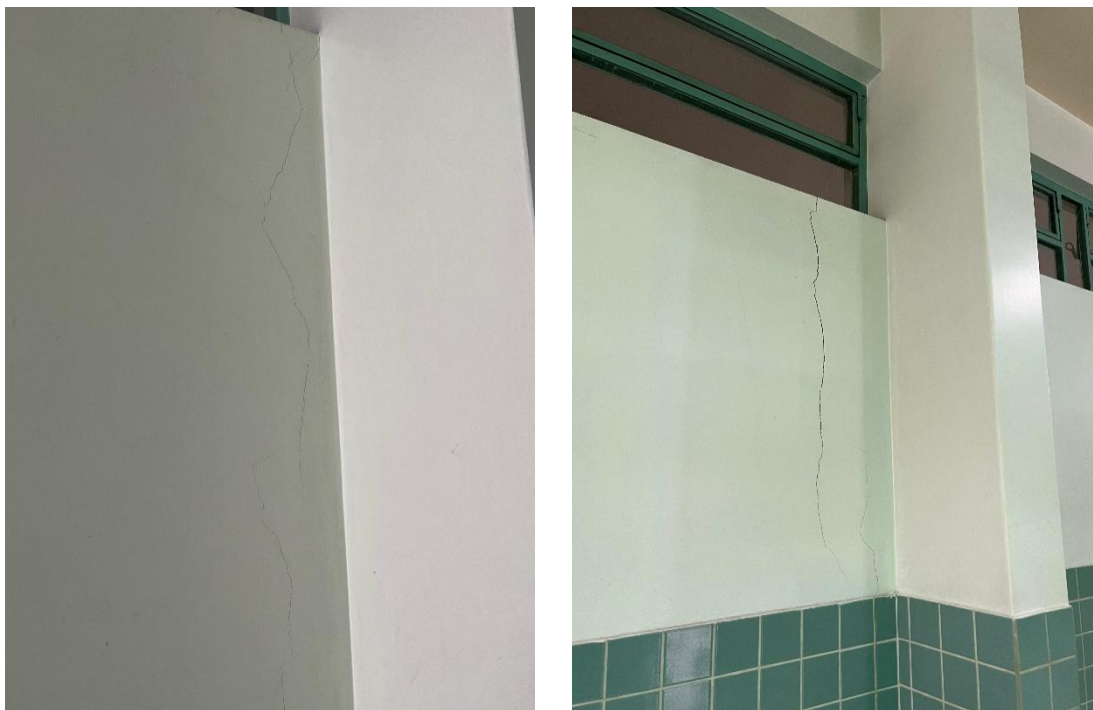
**Figura 27** – Fissuras nas aberturas do pavimento superior

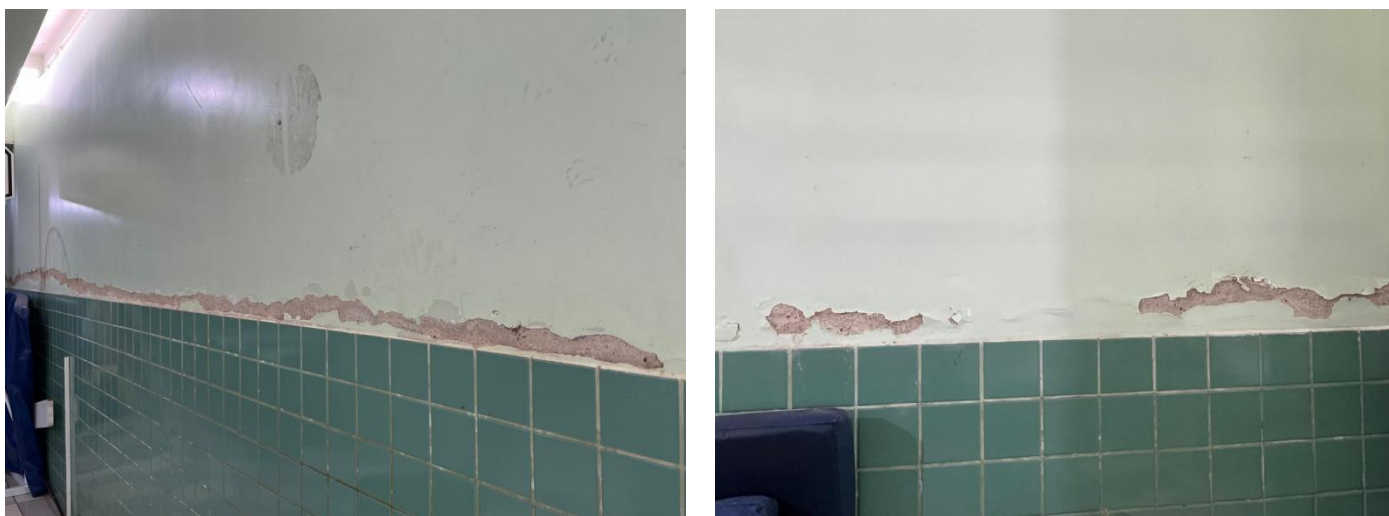
**Figura 28** – Manifestações patológicas na lateral da rampa

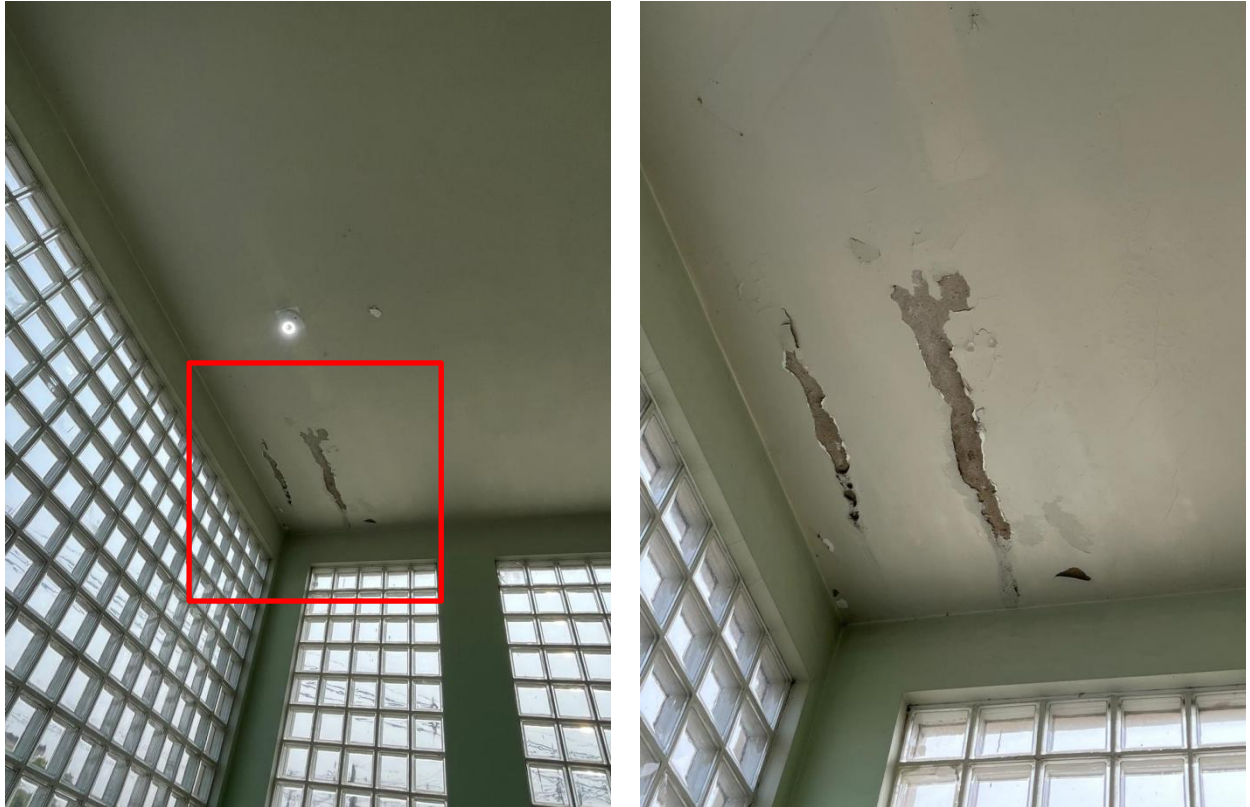
**Fonte:** Autor, 2024.

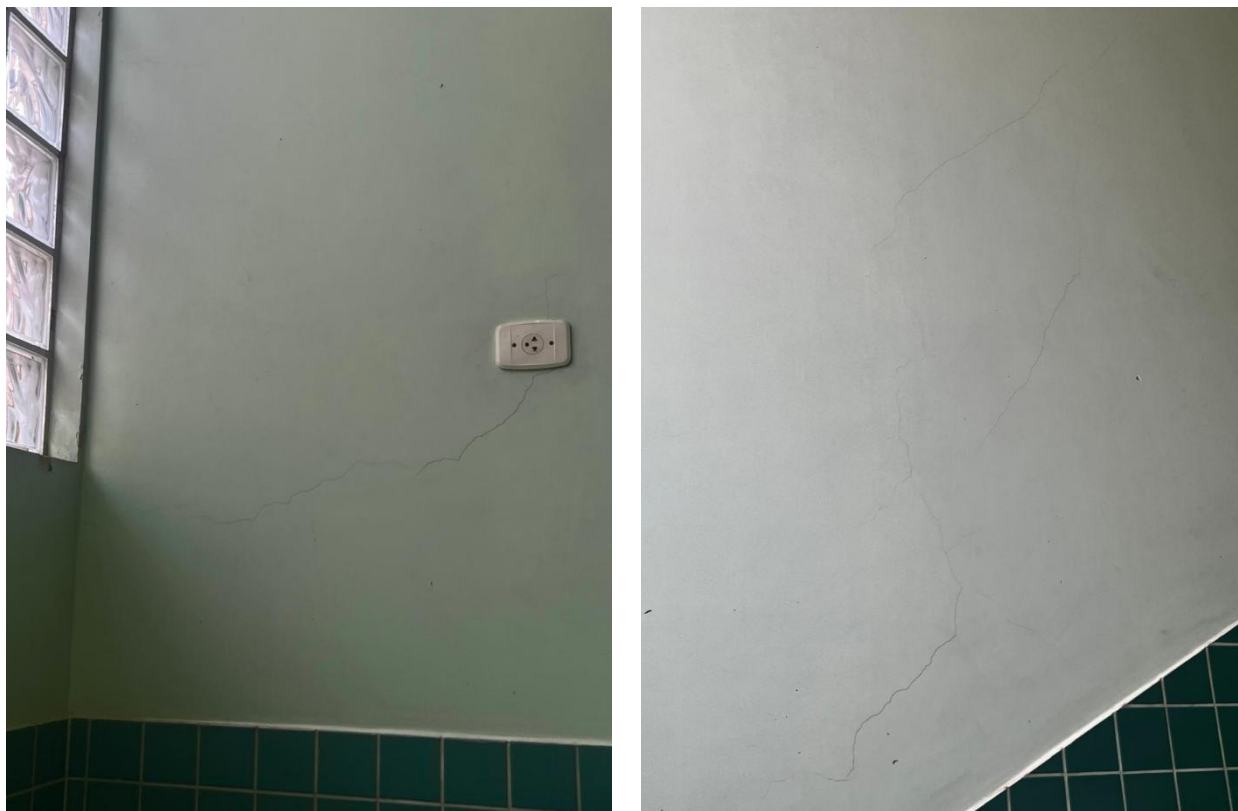
**Figura 30** – Fissuras na parede da escada

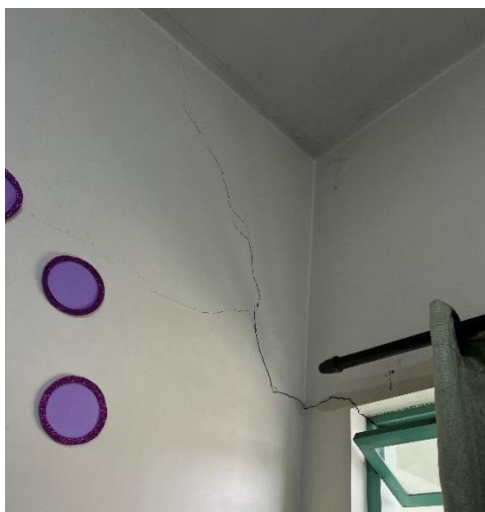
**Figura 31** – Fissura acentuada em uma janela do pavimento superior

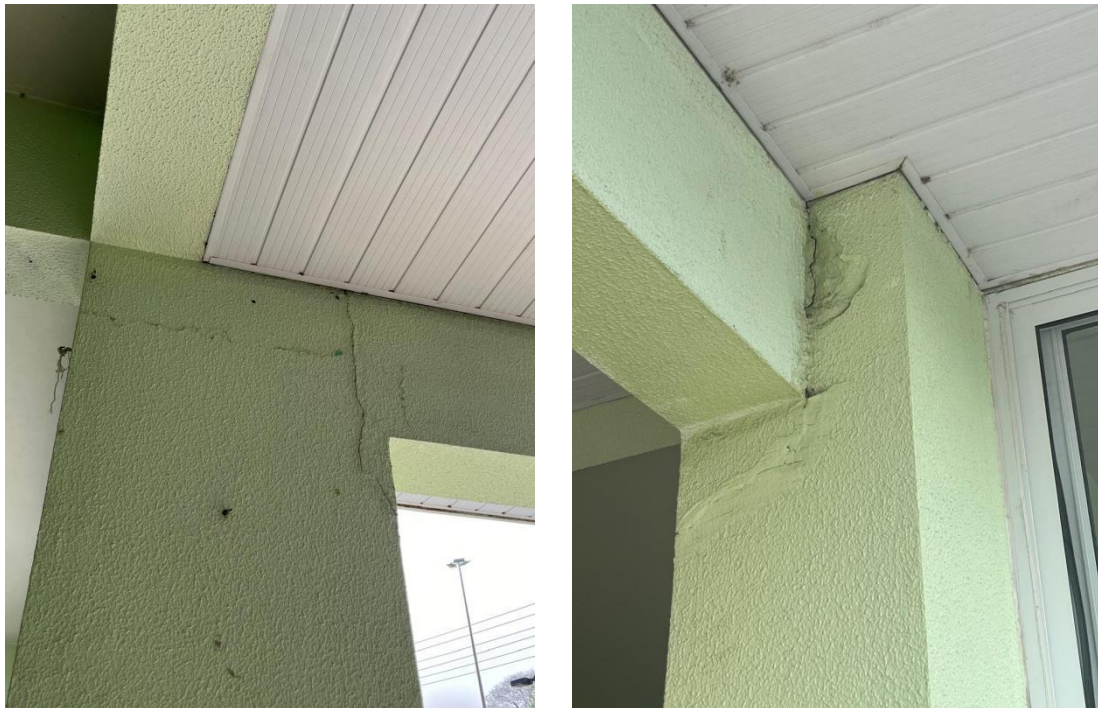
**Fonte:** Autor, 2024.

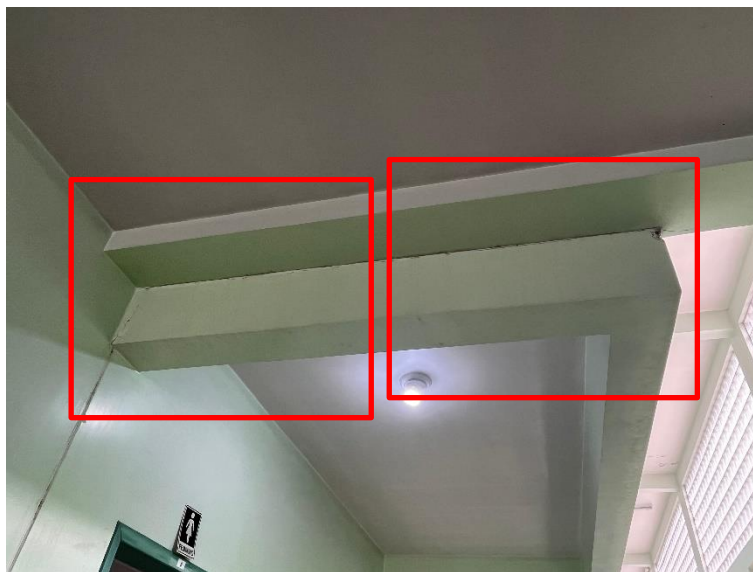
**Figura 33 – Fissura na junta de dilatação**

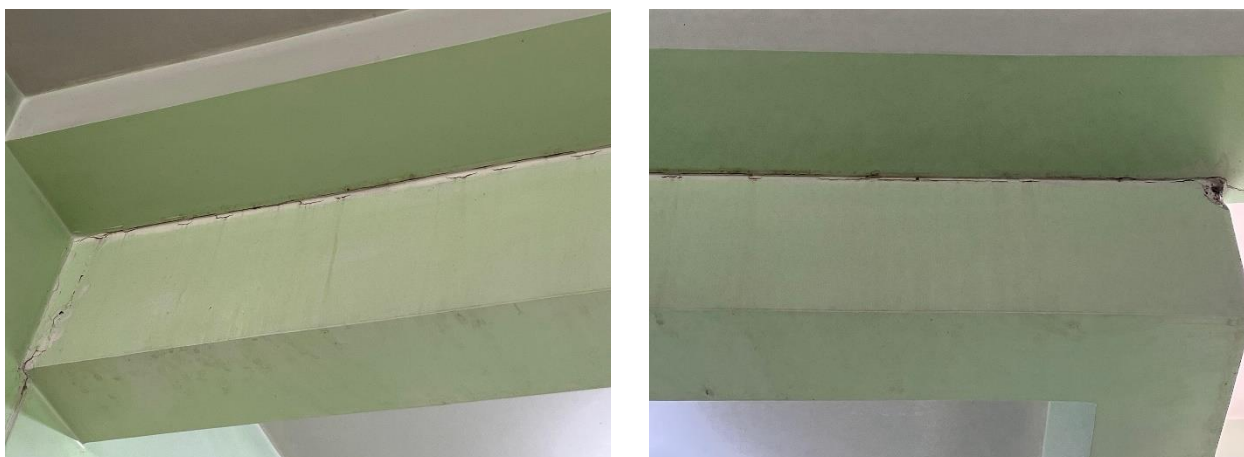
**Figura 34 – Detalhe fissura na junta de dilatação**

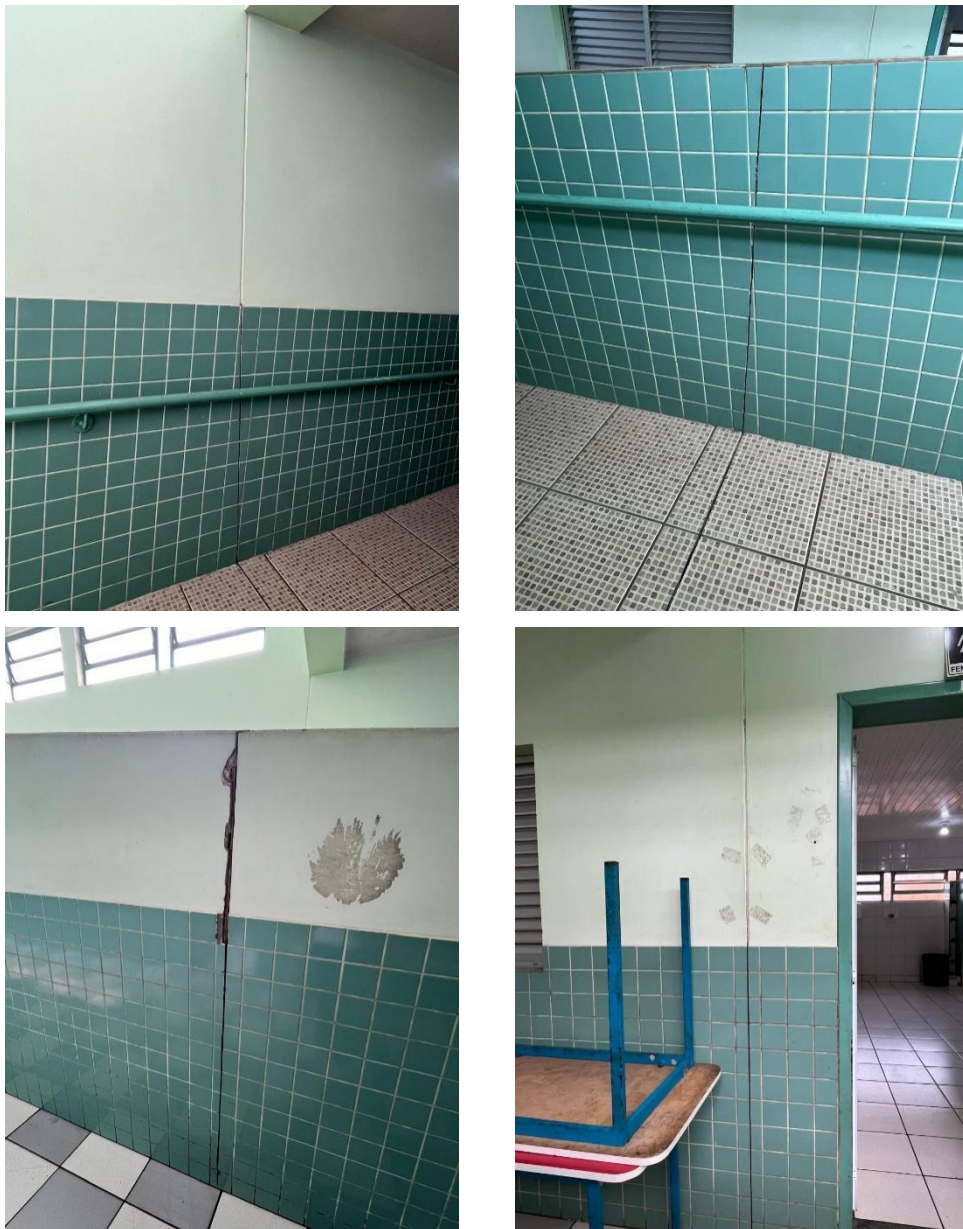
**Figura 35 – Deterioração da junta de dilatação**

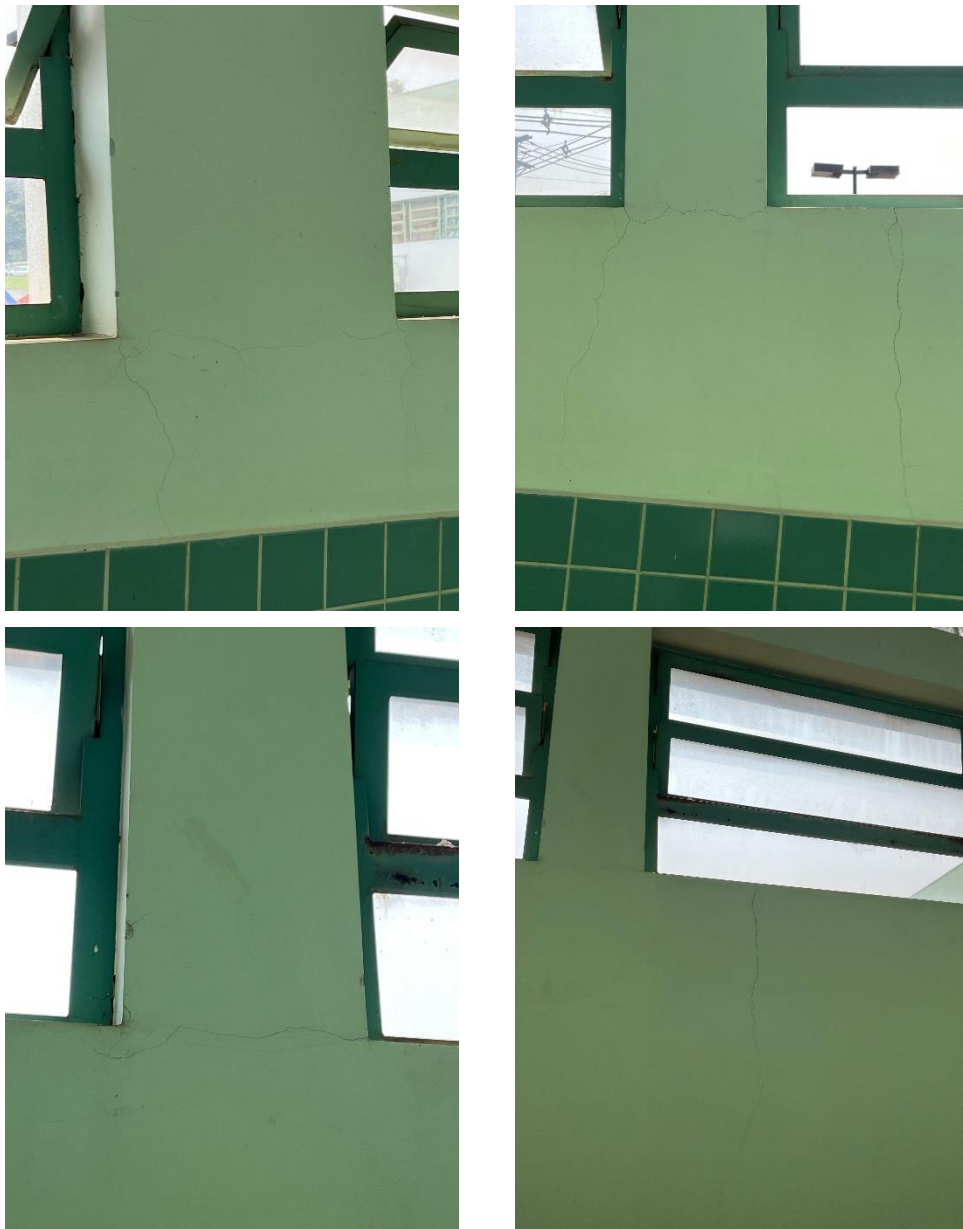
**Fonte:** Autor, 2024.

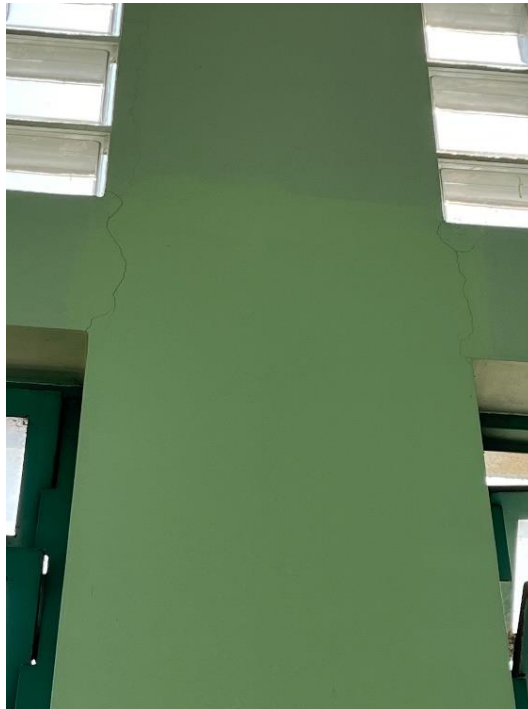
**Figura 37** – Fissuras na interface entre viga e pilar

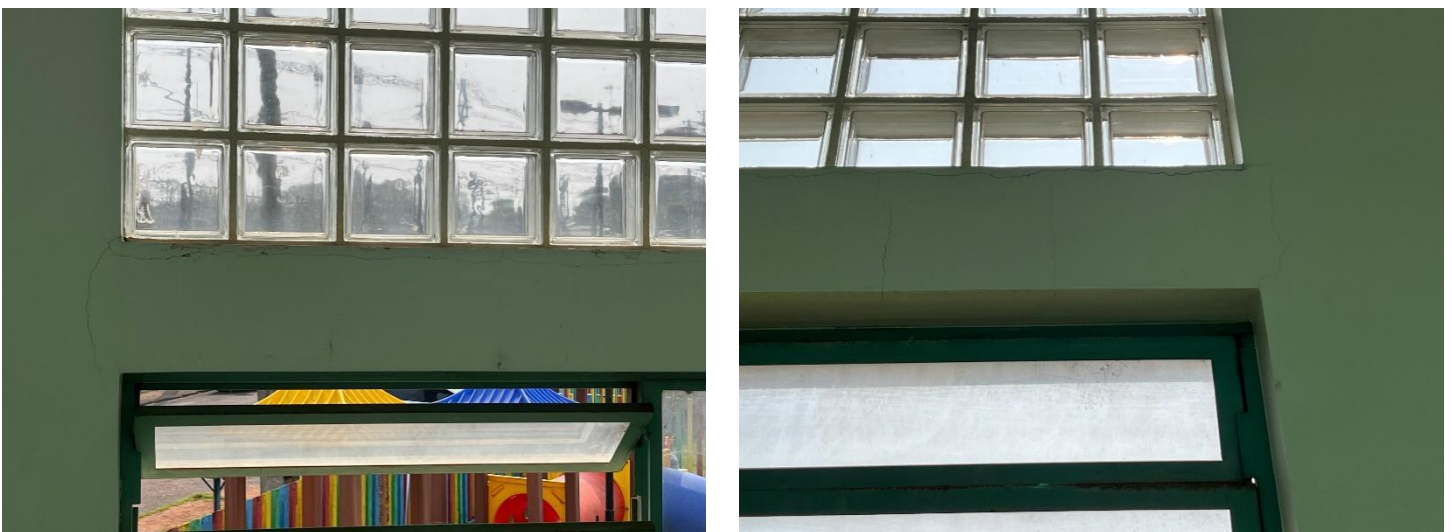
**Figura 38** – Fissuras nas vigas da área da rampa

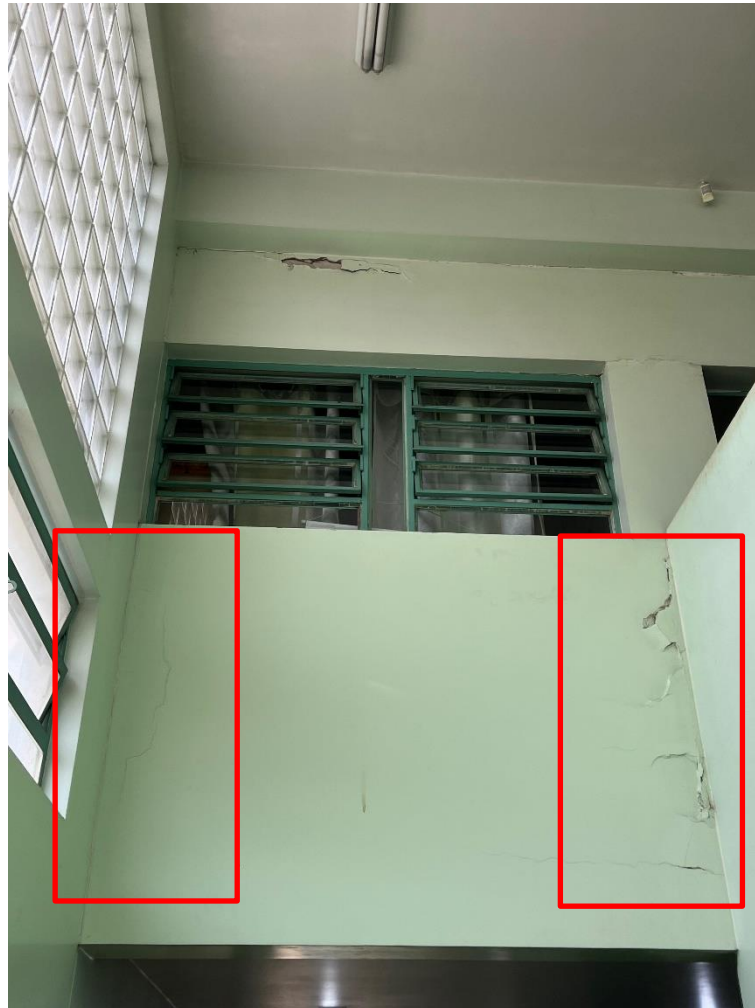
**Fonte:** Autor, 2024.

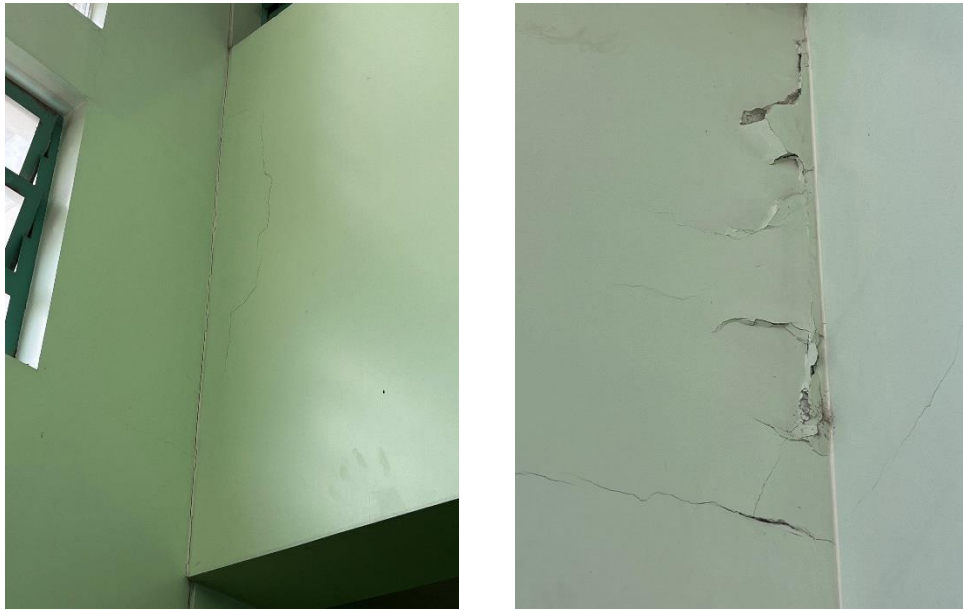
**Figura 40** – Detalhe manifestações patológicas próximas a junta de dilatação

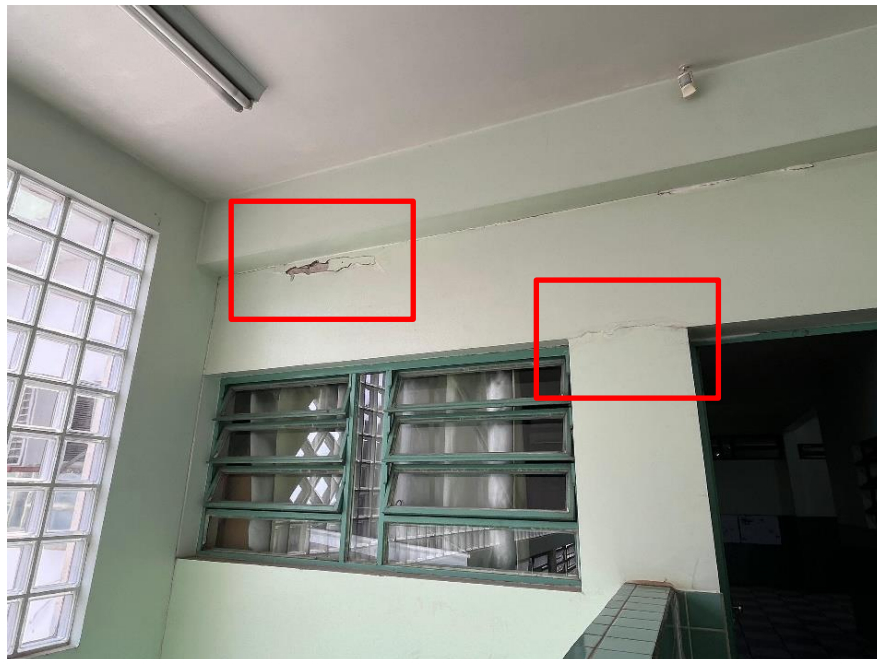
**Figura 41** – Fissuras e desagregação do reboco

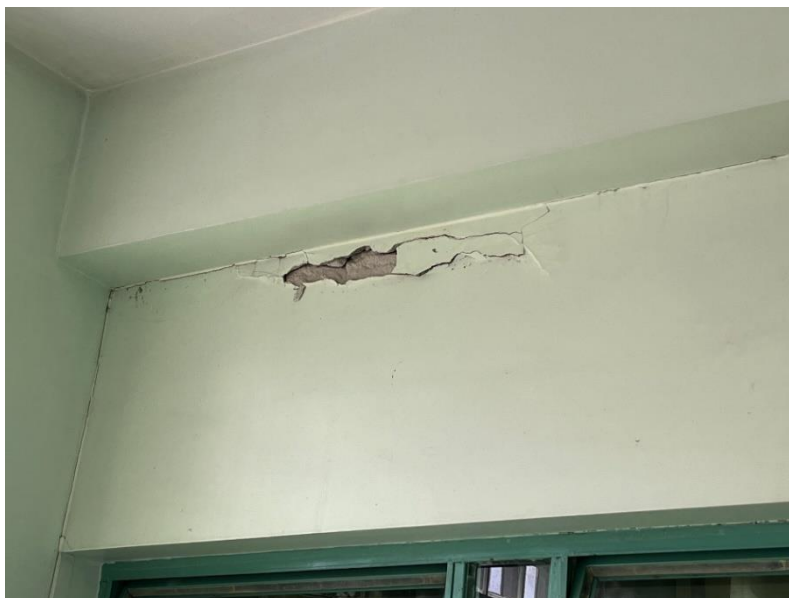
**Figura 42** – Detalhe fissuras e desagregação do reboco

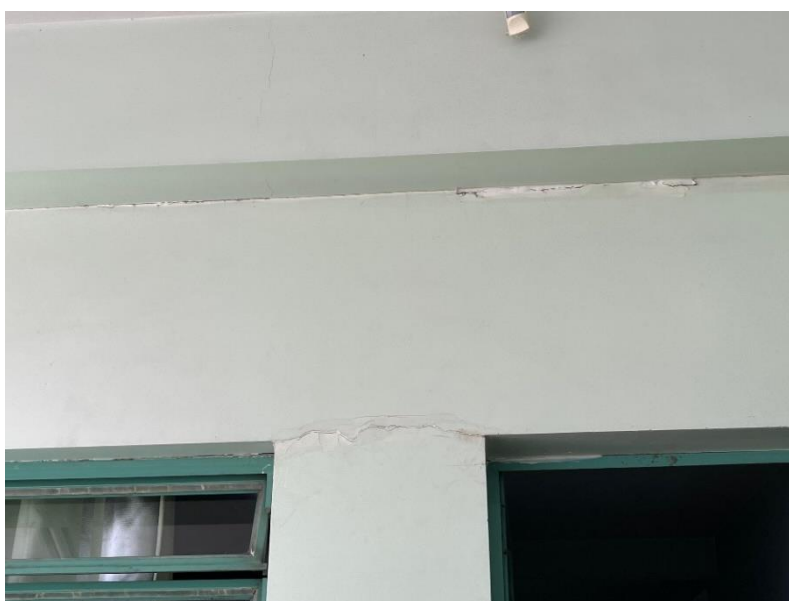
**Figura 43** – Detalhe fissura na alvenaria entre aberturas

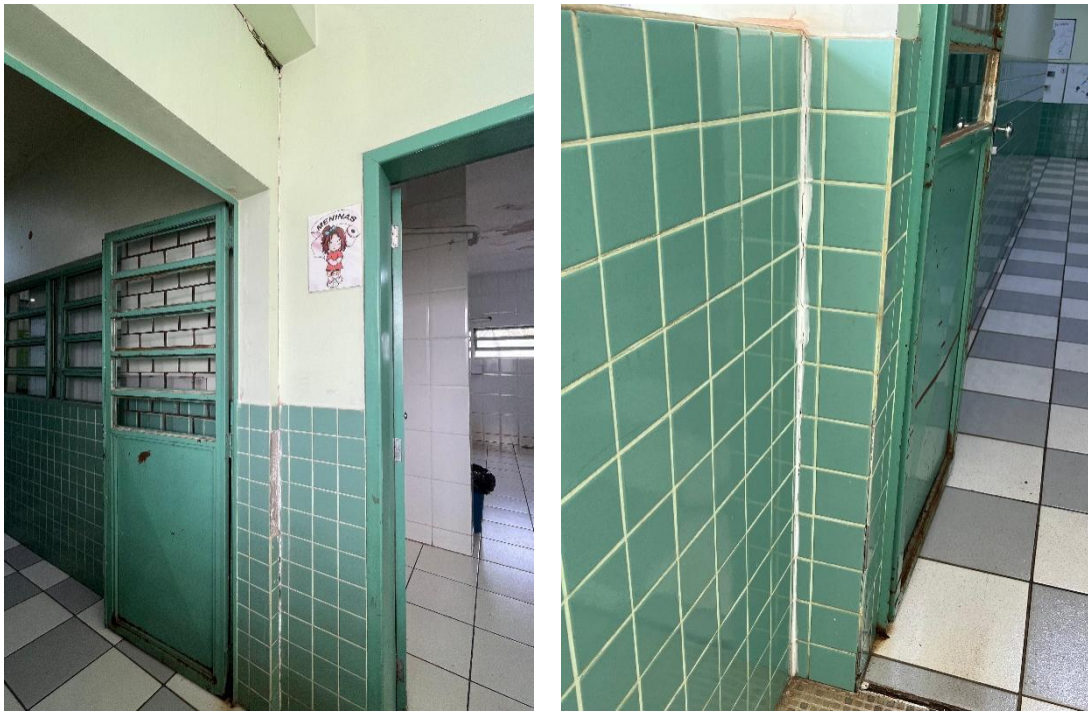
**Figura 44** – Fissuras e descolamento da cerâmica
