**ANÁLISE DIAGNÓSTICA DE MANIFESTAÇÕES PATOLÓGICAS:  
ESTUDO DE CASO EM FOZ DO IGUAÇU/PR**

ALINE DA SILVA LIMA

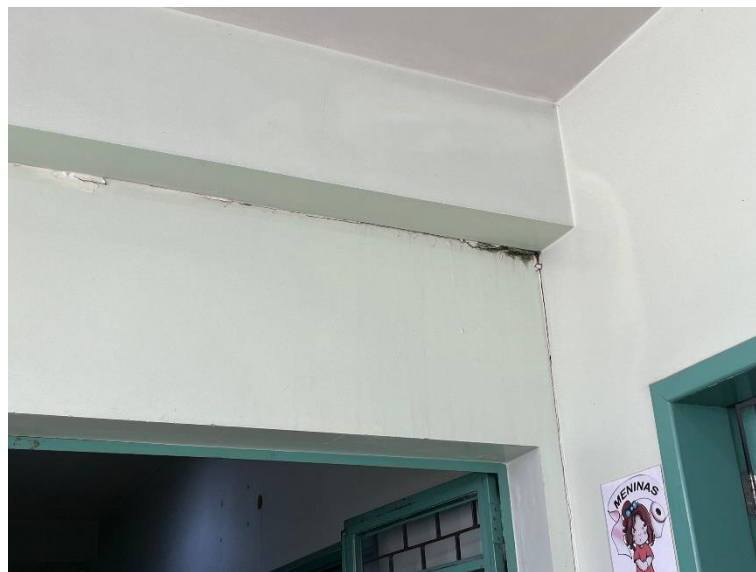
**Figura 45** – Fissura, mancha de umidade e fungo

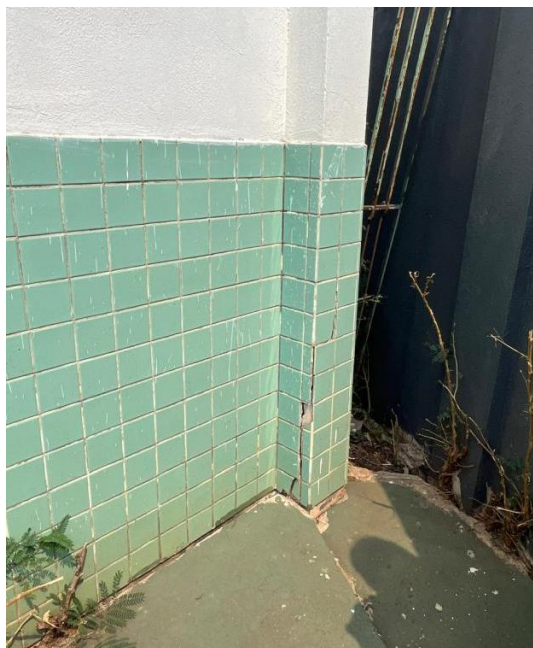
**Figura 46** – Fissura na base do pilar de extremidade

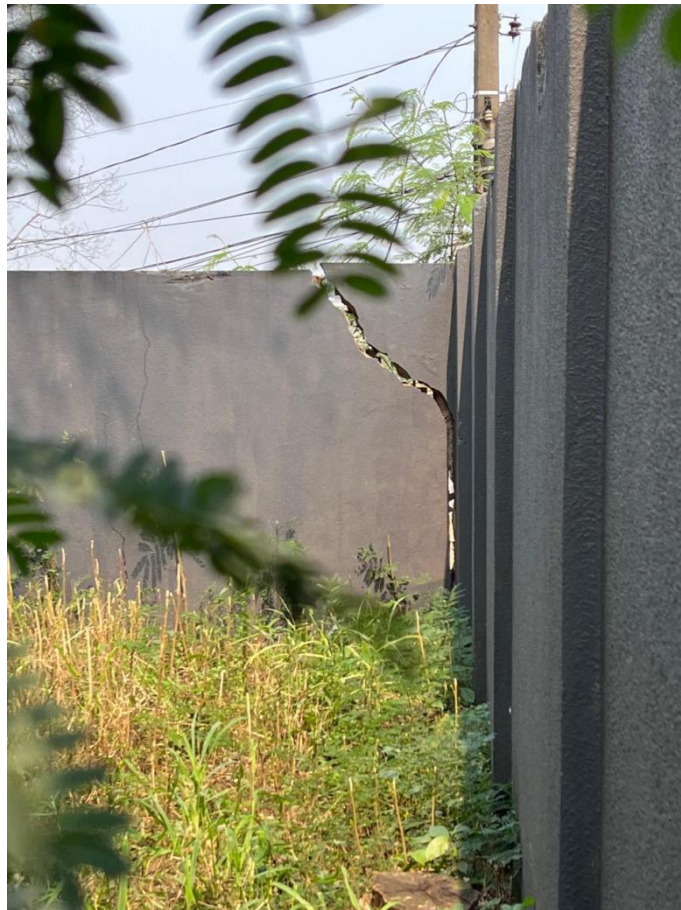
**Fonte:** Autor, 2024.

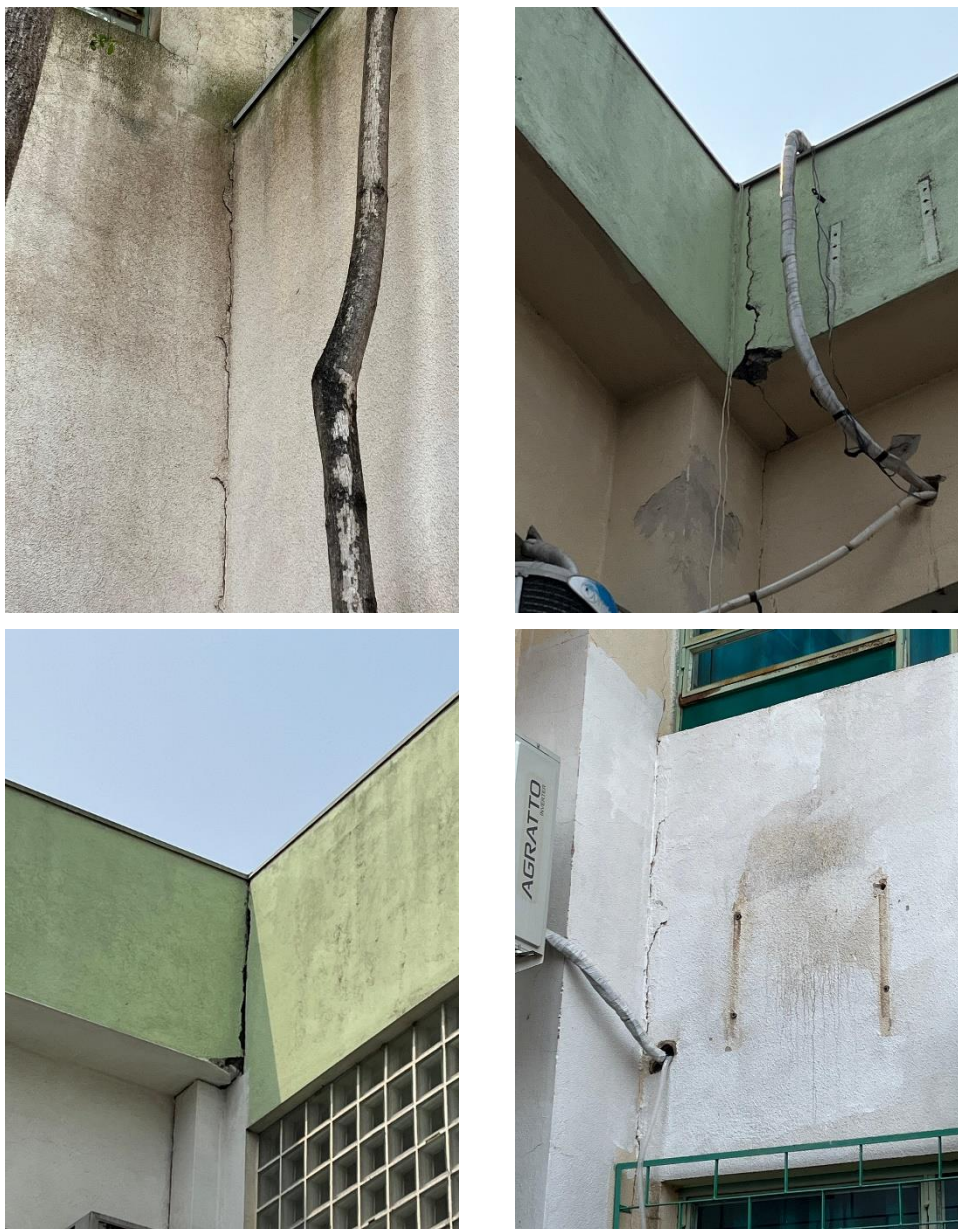
**Figura 48 – Fissuras nas interfaces entre alvenaria e superestrutura**
