**ESTUDO DA NECESSIDADE DE READEQUAÇÃO DE UM TRECHO  
DE ESTRADA RURAL NO MUNICÍPIO DE FOZ DO IGUAÇU -PR**

Trabalho de Conclusão de Curso apresentado a Banca Examinadora do Curso de Engenharia Civil de Infraestrutura da UNILA, como parte dos requisitos para obtenção do Grau de Bacharel em Engenharia Civil.

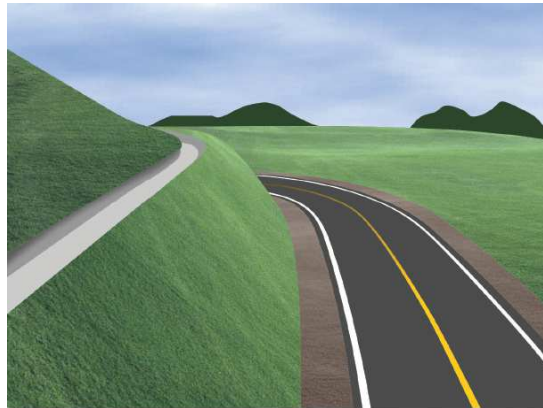
**Figura 3.3** Valeta com revestimento

O DER/SP (2012a), diz que as valetas são dispositivos de proteção, construídos paralelamente ao corpo estradal, servindo para interceptar águas que possam atingir os taludes de corte ou aterro. As valetas podem ter revestimento de concreto ou grama, dependendo da permeabilidade do solo. Na **Figura 3.3** pode ser observada uma representação típica de valeta.

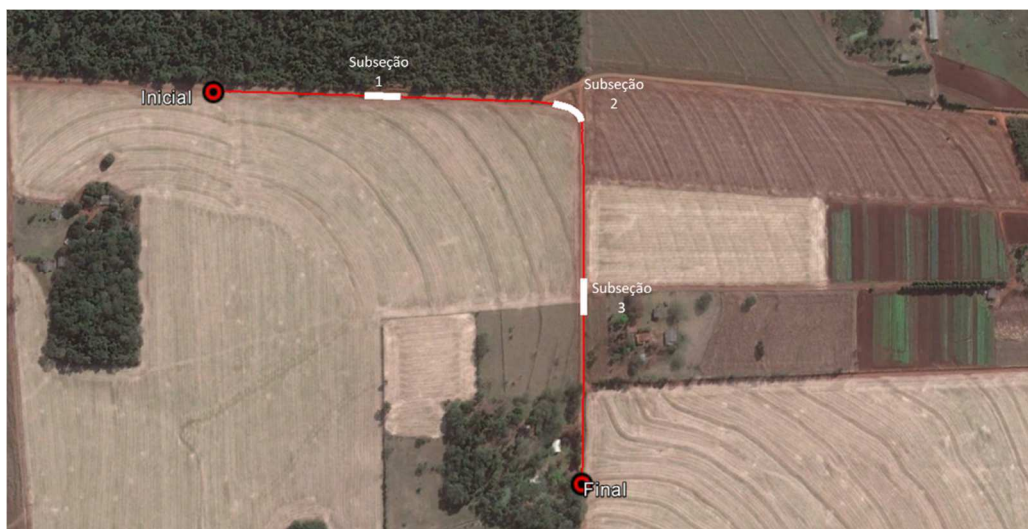
**Figura 4.2** Subseções da estrada

1. O trecho da estrada selecionada para o estudo foi inicialmente dividido em seções contendo características semelhantes (composição estrutural do revestimento, condições da pista de rolamento e volume de tráfego) em toda sua extensão. Na sequência o trecho foi subdividido em subseções representativas com 50 m de extensão, conforme ilustrado na **Figura 4.2**.

Foram coletadas amostras de solo para cada subseção indicada na **Figura 4.2**. Para a extração das amostras de solo, foram necessárias a utilização de equipamentos como pá, enxada e sacos de lona. Inicialmente com o auxílio de pá e enxada foi retirada a camada de solo orgânico e em seguida foram coletados aproximadamente 15 kg de amostra de solo, os quais foram colocados em sacos de lona para facilitar o transporte, conforme **Figura 4.7**.

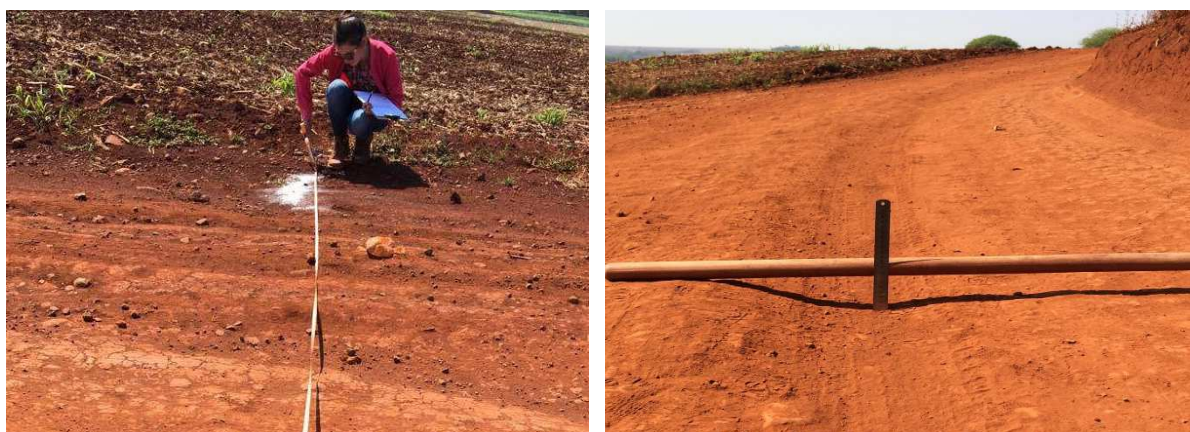
**Figura 4.3** Medição de defeitos

2. Em seguida, cada subseção foi avaliada a partir da observação e medição detalhada dos defeitos com as respectivas severidades. Para a medição dos defeitos foi necessário a utilização de materiais como trena e régua para a medição dos defeitos, conforme ilustra a **Figura 4.3**. Os dados obtidos nesta avaliação foram registrados numa ficha de inspeção conforme a **Figura 4.4**.

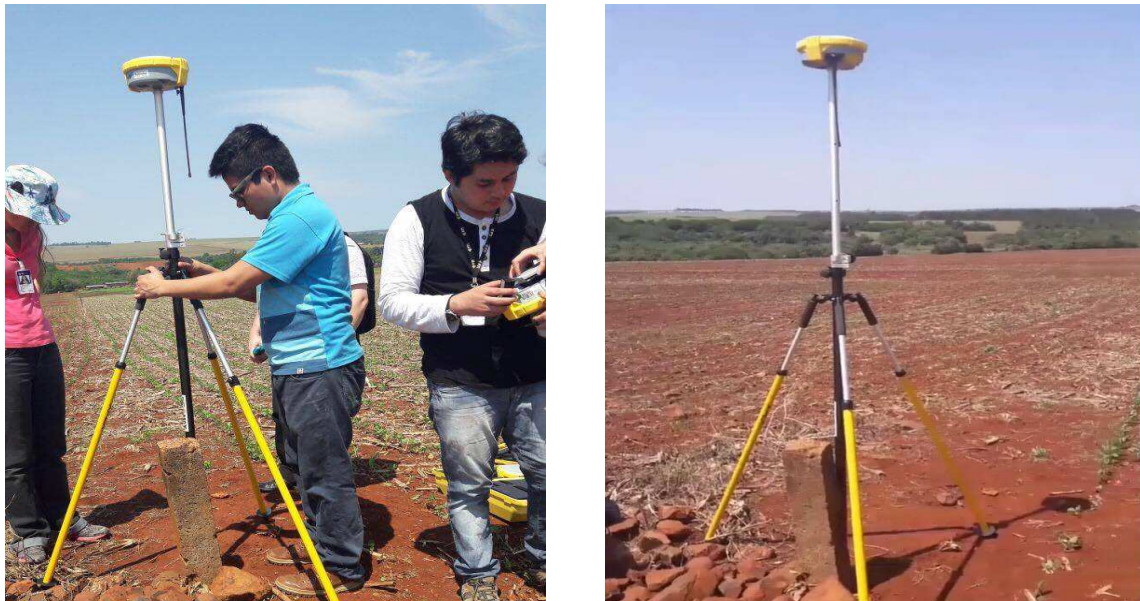
**Figura 4.5** Instalação e configuração da Base RTK

Para a realização do levantamento topográfico, foram utilizados receptores GNSS RTK (*Global Navigation Satellite System*), tripé, piquetes e trena, entre outros. Para dar início ao levantamento, instalou-se o receptor (Base) em um ponto fixo próximo a estrada. Em seguida mediu-se a altura do receptor e configurou-se o equipamento conforme ilustrado na **Figura 4.5**.

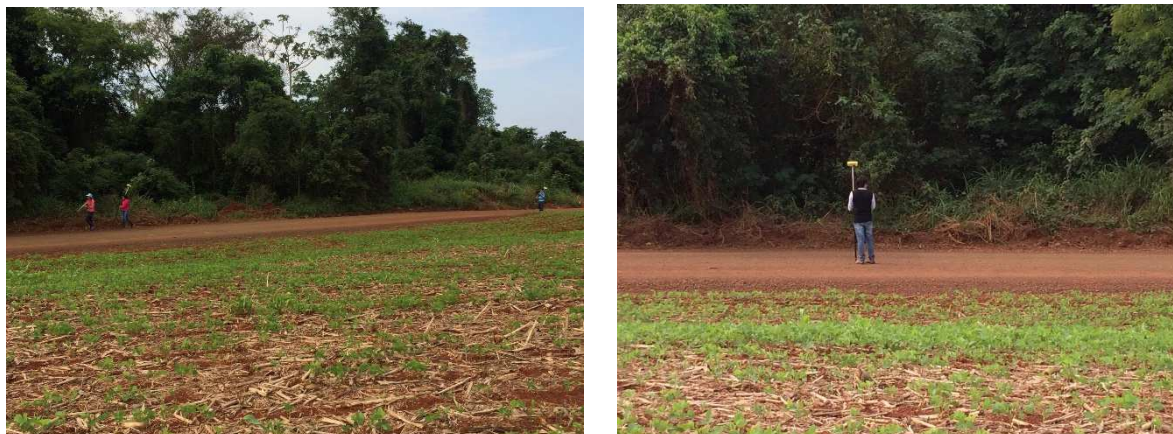
**Figura 4.6** Coleta de pontos utilizando o GPS

Uma vez configurada a base, procedeu-se à instalação e configuração dos receptores móveis (*Rovers*). Já com os equipamentos instalados e configurados, foi realizado o levantamento da estrada de forma cinemática em tempo real, coletando pontos do eixo e das laterais assim como áreas adjacentes, de forma estratégica, visando obter uma boa representação do terreno. Foram selecionados pontos que tivessem posição fixa, isto é, que o receptor registrasse as coordenadas relativas atuais. Na **Figura 4.6**, ilustra-se o levantamento de pontos em campo utilizando o receptor GNSS.

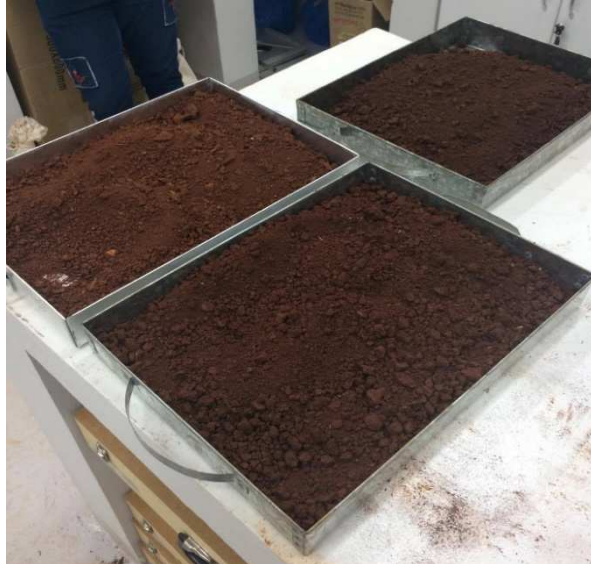
**Figura 4.8** Preparação da amostra

A preparação das amostras para os ensaios de caracterização de solo, foi realizada conforme a NBR 6457 (ABNT, 1986). Inicialmente as amostras foram colocadas em bandejas para secagem ao ar e conseguir uma umidade próxima à higroscópica. Seguidamente, foram

desmanchados os torrões de forma a homogeneizar a amostra, conforme ilustrado na **Figura 4.8**.

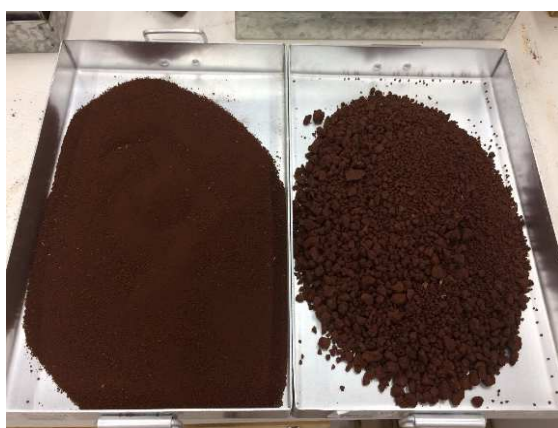
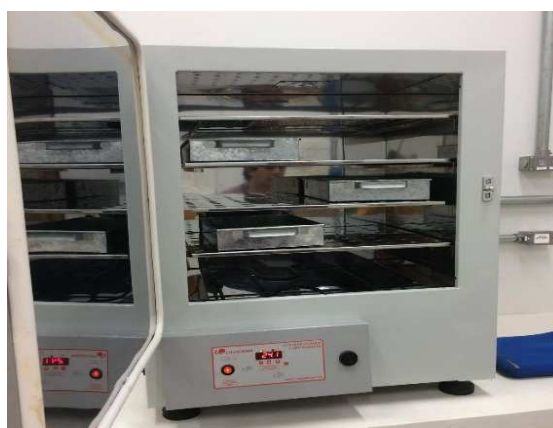
**Figura 4.9** (a) A mostra passada e retida na peneira de 2 mm, (b) Secagem das amostras

Apresenta-se a seguir as **Figura 4.9a** e **4.9b** ilustrando o material retido e passado na peneira de 2 mm e a sua secagem na estufa uma vez lavadas.

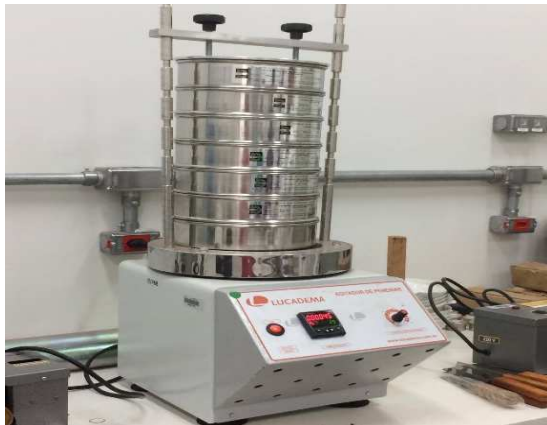
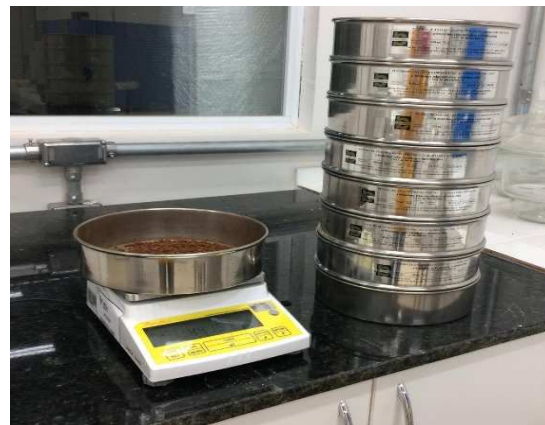
**Figura 4.10** (a) Peneiramento da amostra, (b) Pesagem das parcelas retidas nas peneiras

Nas **Figuras 4.10a** e **4.10b**, apresenta-se o peneiramento das amostras e a sua posterior pesagem.

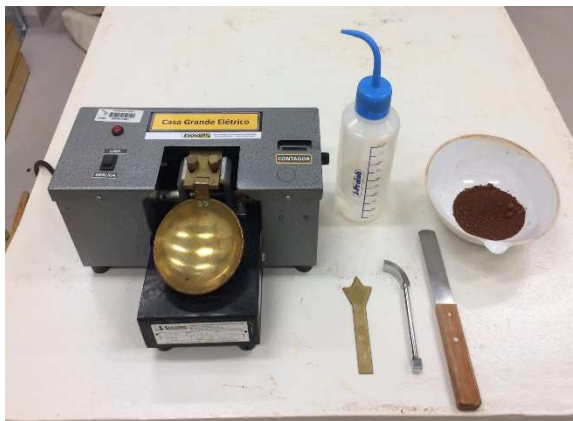
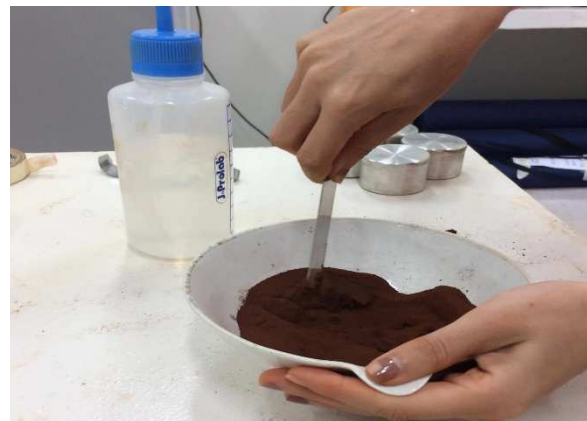
**Figura 4.11** (a) Aparelhagem para o ensaio, (b) Preparação da amostra

As **Figuras 4.11a** e **4.11b** apresentam a aparelhagem necessária para o ensaio e homogeneização do material, através da adição de água destilada.

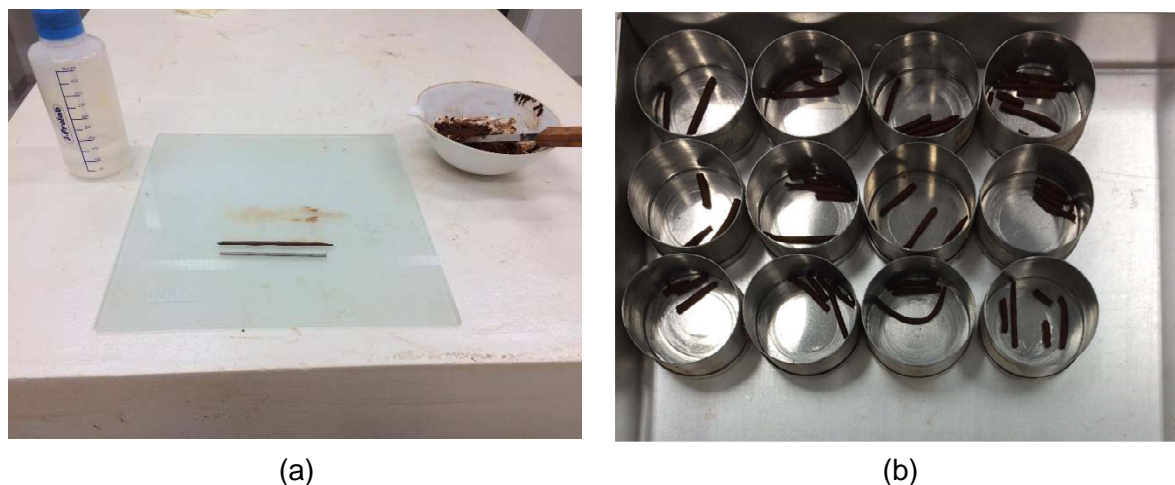
**Figura 4.14** (a) Moldagem do cilindro (b) Colocação da amostra em cápsulas metálicas

As **Figuras 4.14a** e **4.14b** apresentam a moldagem do cilindro de 3 mm de diâmetro e amostras colocadas em cápsulas metálicas.

A umidade do cilindro moldado foi determinada utilizando a equação (4), sendo o limite de plasticidade obtido a partir da média dos teores de umidades.

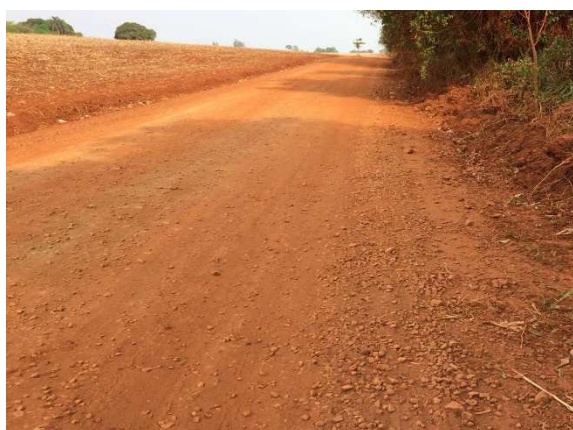
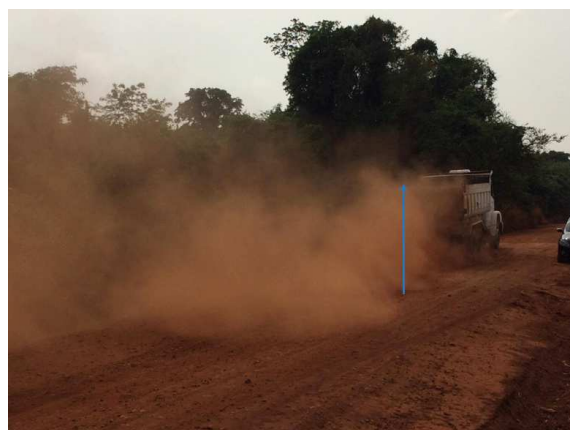
**Figura 4.16** (a) Seção transversal e drenagem lateral inadequada (b) Poeira

Foi observado que metade da seção transversal da estrada não conta com uma declividade adequada, favorecendo o empoçamento de água na pista de rolamento.

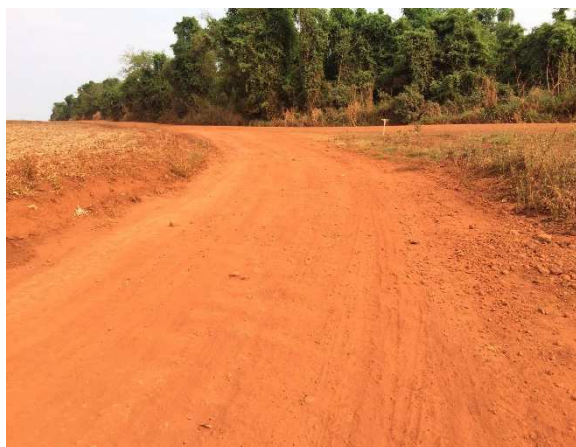
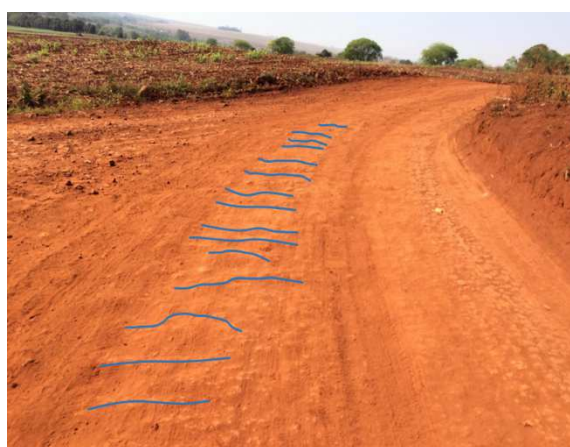
**Figura 4.21** (a) Seção transversal e drenagem lateral inadequada (b) Corrugações

Constatou-se que a seção transversal da estrada não conta com abaulamento adequado, que permita o escoamento da água da pista. Também observou-se a inexistência de dispositivos de drenagem que permitam direcionar e transportar a água, pois nessa subseção o problema principal está associado a ausência desses dispositivos. Outro problema observado foi a elevada nuvem de poeira durante a passagem de veículos, o que dificulta a visibilidade, assim como a acumulação dos agregados nas laterais da pista. Devido ao contínuo tráfego de veículos pesados no local, foram geradas trilhas de roda e corrugações nessa subseção da estrada.

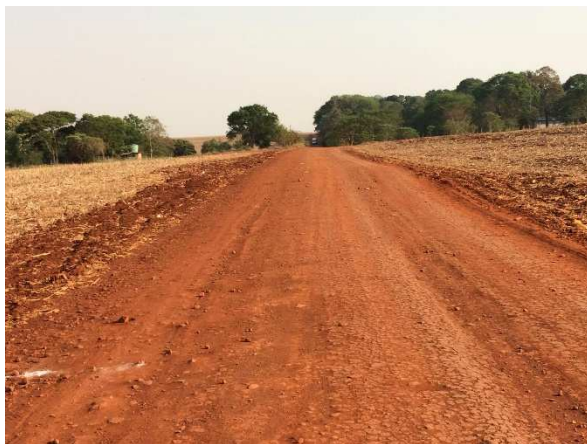
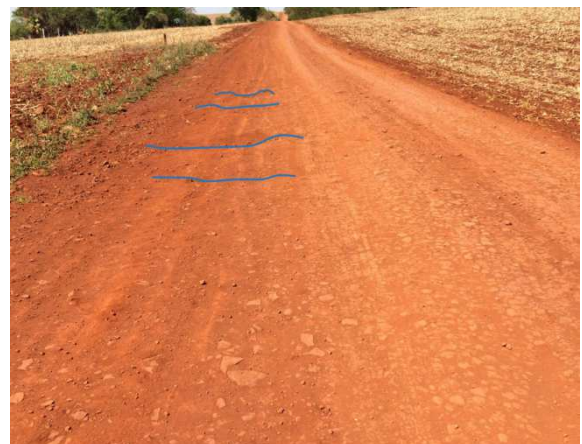
**Figura 4.27** (a) Seção transversal e drenagem lateral inadequada (b) Corrugações

Constatou-se que o principal problema nesta subseção era a seção transversal inadequada, isto é, falta de abaulamento, e a inexistência de dispositivos de drenagem que permitam direcionar e transportar a água. Outro problema encontrado foi a elevada nuvem de poeira durante a passagem de veículos.

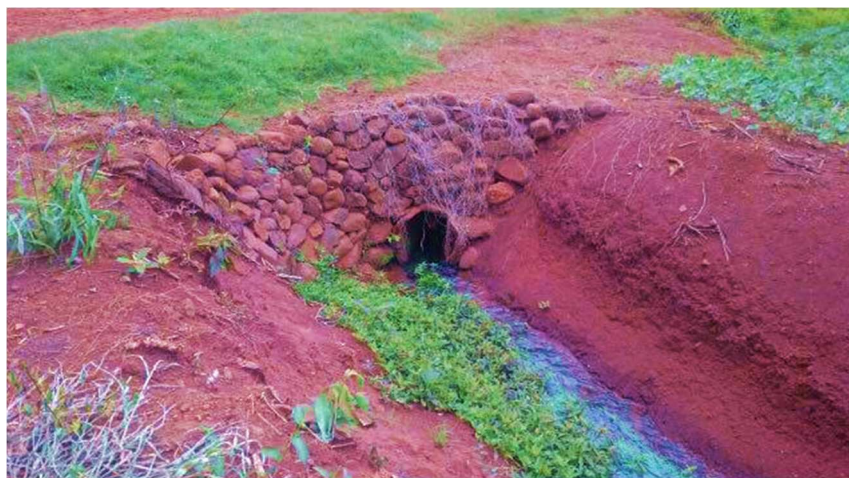
**Figura 4.40** Bueiro existente no trecho

O bueiro existente no local encontrava-se em boas condições apresentando revestimento de pedra de mão e pouco material assoreado devido a manutenção da estrutura.
