**PROPUESTA DE INSPECCIÓN Y MEDICIÓN DE GRADOS DE DETERIORO EN
MOVILIDAD VIAL INTERURBANO PARA LA CIUDAD DE ALGARROBO,
LITORAL CENTRAL DE CHILE**

Trabajo de Conclusión de Curso presentado al Instituto Latinoamericano de Tecnología, Infraestructura y Territorio de la Universidad Federal de la Integración Latino-Americana, como requisito parcial a la obtención del título de Bacharel en Ingeniería Civil.

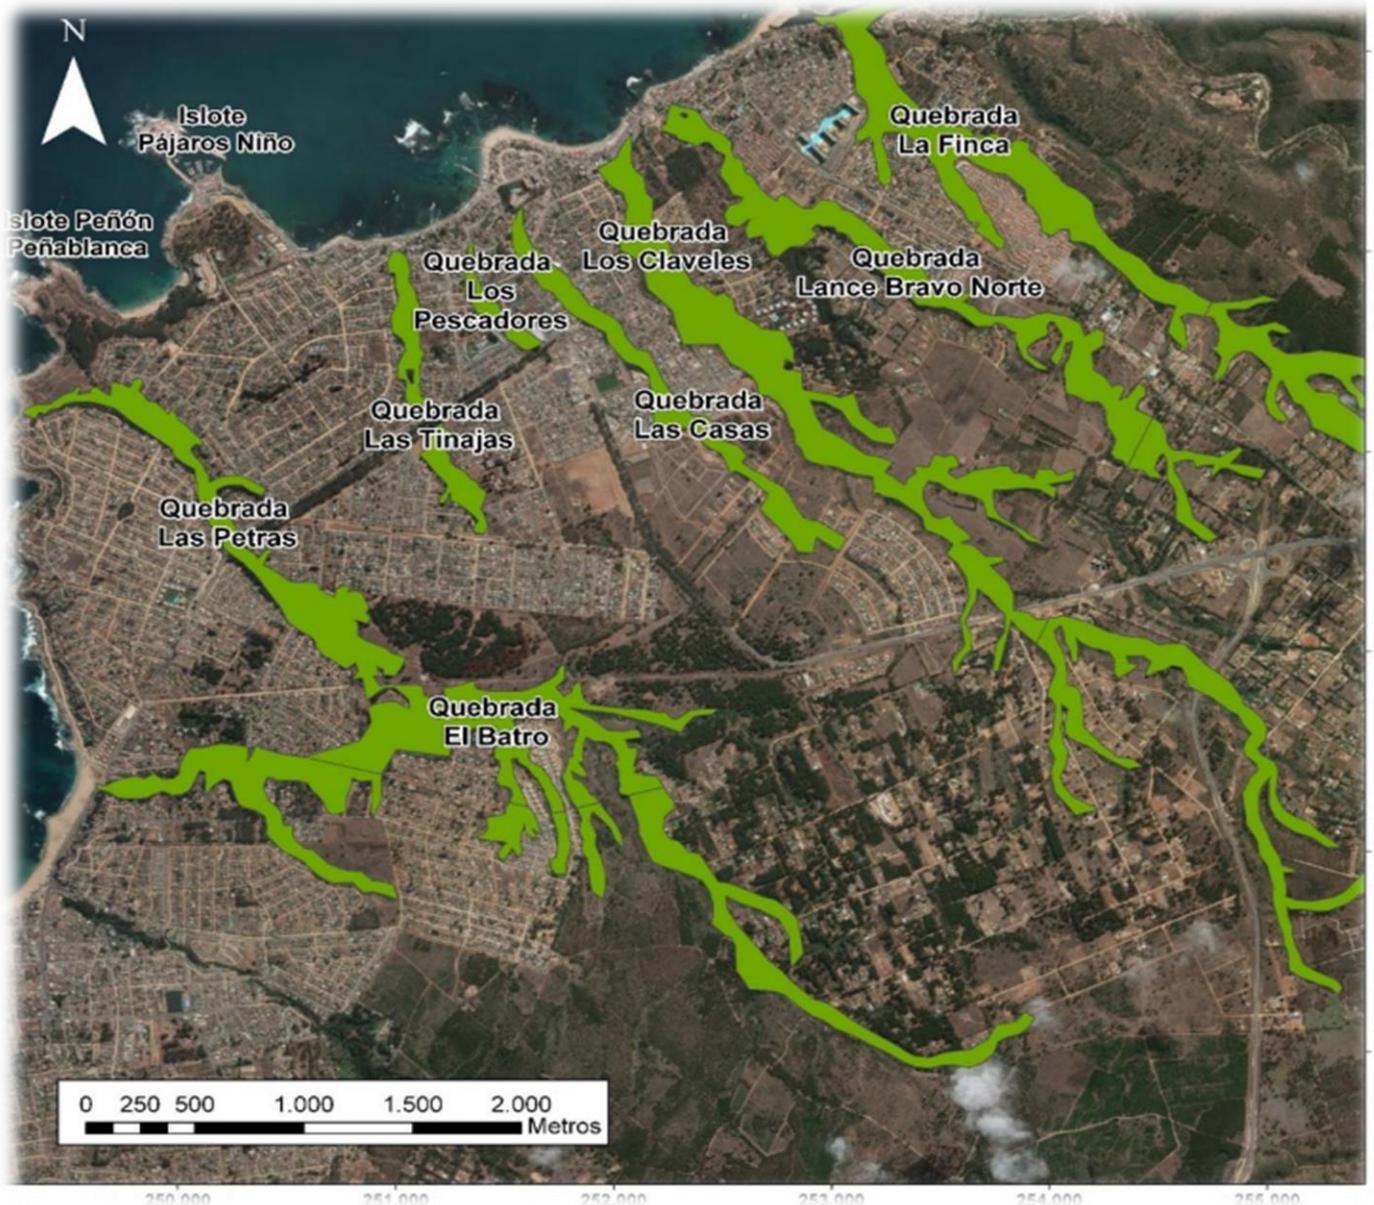
Figura 2.2– Sistema ecológico de quebradas en Algarrobo

“En las últimas décadas se ha generado un especial interés a nivel internacional por quebradas urbanas con investigaciones enfocadas a desarrollar conocimiento en torno a las características bióticas y abióticas, los mecanismos de perturbación y los métodos más eficientes para su protección y restauración (Chara et al. 2007).”

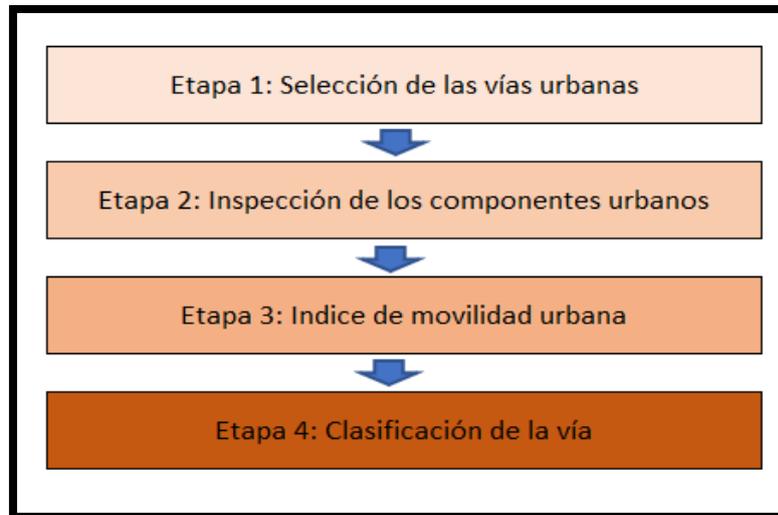
Figura 3.1– Proceso metodológico para clasificar las vías urbanas de Algarrobo

La metodología propuesta consta de 4 desarrollos fundamentales que dan consistencia a la toma de decisiones. El primer proceso es determinar las rutas a analizar bajo factores críticos específicos, ya sean vías relacionadas al turismo, al comercio o por la influencia en la zona. En la segunda fase, la recopilación de información y el inventario de indicadores urbanos se lleva a cabo para obtener información de entrada para la obtención de un índice de condición en la infraestructura de las vías urbanas, esto fue realizado con el soporte de la metodología IMUS, la cual se llevaron aspectos fundamentales desarrollados a la movilidad sostenible y sustentable y enfocándose en el deterioro de estos. Para la tercera fase se utiliza el modelo matemático MIVES sobre los requerimientos, criterios, indicadores y parámetros establecidos en la etapa anterior, con el complemento de otras metodologías (AHP y función de valor), es posible evaluar las alternativas sobre los elementos analizados y obtener una toma de decisión por cada alternativa. Finalmente, en la etapa de clasificación de las vías urbanas analizadas (29 vías en la ciudad de Algarrobo), se implica la organización de las vías en forma ascendente (entre 0 y 1). El índice de movilidad se define entre los valores de 0 a 1 en cada nivel del árbol de requerimientos establecido. Los índices de movilidad cercanos a 0 indican una disminución o, en casos más críticos, problemas graves en calidad de la movilidad urbana provocando el deterioramiento de la calle, por lo que es fundamental que la vía requiere una intervención de manera primordial para recuperar el espacio urbano y establecer un mejor servicio para la ciudadanía. Ahora bien, los índices de movilidad cercanos a valores de 1 se entienden

Bajo esta premisa, la metodología presenta en la figura 3.1, una operación básica de cuantificación de valor. La metodología en sí consta por etapas esenciales para la estructuración del estudio y definir una decisión acertada desde la visión como ingeniero

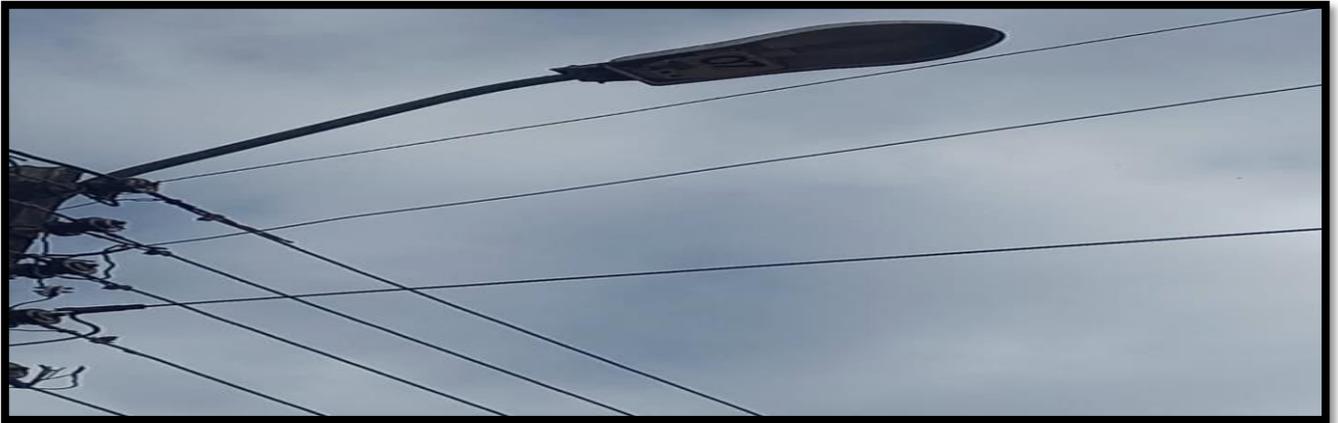
Fotografía 4.2– Iluminación en mal estado calle pacífico (vía 21)

Se observó de igual forma la presencia de focos de luz para la iluminación

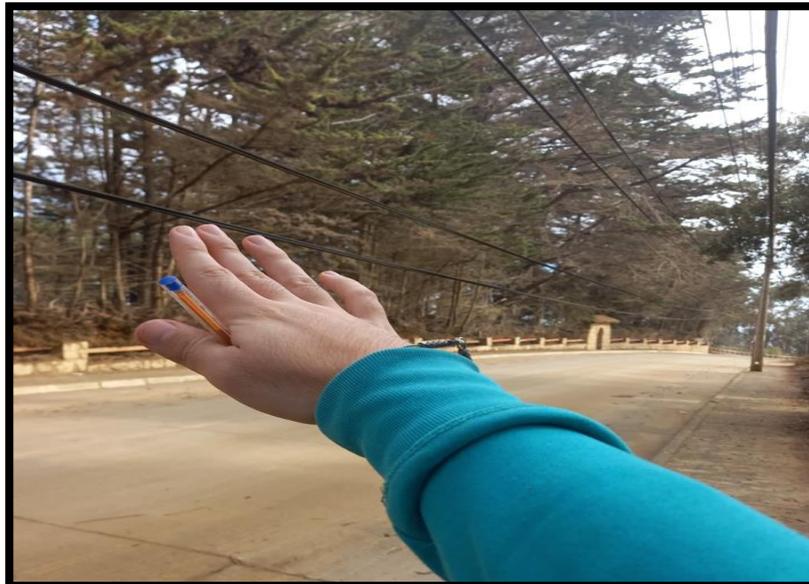
Fotografía 4.3– Cable de luz a la altura de la cabeza del tesista (vía 5)

Finalmente, para el parámetro de interrupciones, se estableció un margen de interrupciones máximas en la calzada, imposibilitando la comodidad al moverse por la vereda conforme lo que se muestra, por ejemplo, en la fotografía 4.3.

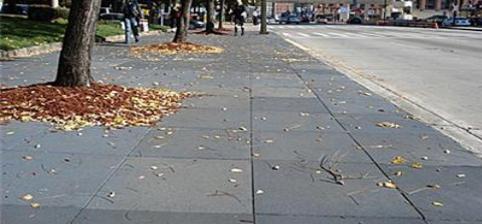
Nivel de servicio	Característica de la vereda	Representacion visual
A-Exelente condición	A - El pavimento está en excelente condición. Se presenta plana y sin deformaciones en el tramo analizado. El estado de la calzada se encuentra sin baches, sin fisuración o pérdida de áridos del material. Existe señalización táctil para usuarios con visibilidad reducida. El borde de la vereda esta en perfecto estado y en condiciones optimas

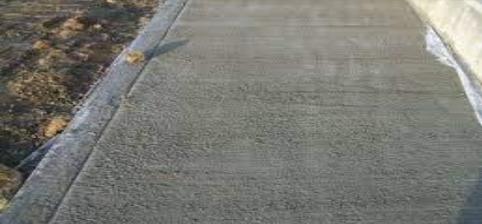
B-Buena condición	B - Calzada en buena condición. Se presenta plana y con deformaciones leves en el tramo analizado. El estado de la calzada se encuentra sin baches, sin fisuración o pérdida de áridos del material. Ausencia de señalización táctil para usuarios con visibilidad reducida. El borde de la vereda presenta desgaste leve

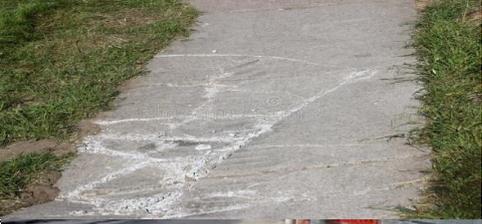
C- Condición regular	C - Calzada discontinua y una condición regular. Existe presencia de deformaciones en el tramo analizado. El estado de la calzada se encuentra sin baches, con fisuración y se observa pérdida de áridos del material. No hay señalización táctil para usuarios con visibilidad reducida. El borde de la vereda presenta un desgaste notorio

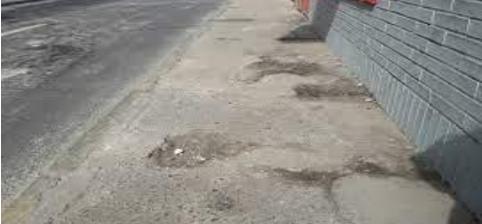
D- Mala condición	D - Calzada discontinua y en mala condición. Existe presencia de deformaciones y baches en la mayoría del tramo analizado. El estado de la calzada se encuentra con fisuración en su mayoría y se observa una notable pérdida de áridos del material. No hay señalización táctil para usuarios con visibilidad reducida. El borde de la vereda presenta un desgaste severo

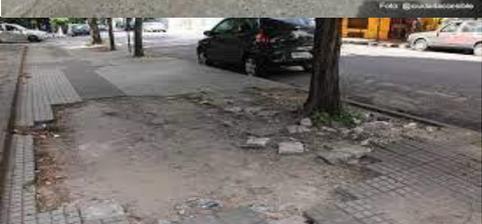
E- Pésima condición	D - Calzada discontinua y en pésima condición. Existe una gran presencia de deformaciones por grietas y baches en todo el tramo analizado. El estado de la calzada se observa una considerable pérdida de áridos del material. No hay señalización táctil para usuarios con visibilidad reducida. El borde de la vereda presenta un desgaste severo. Se necesita reconstrucción con urgencia

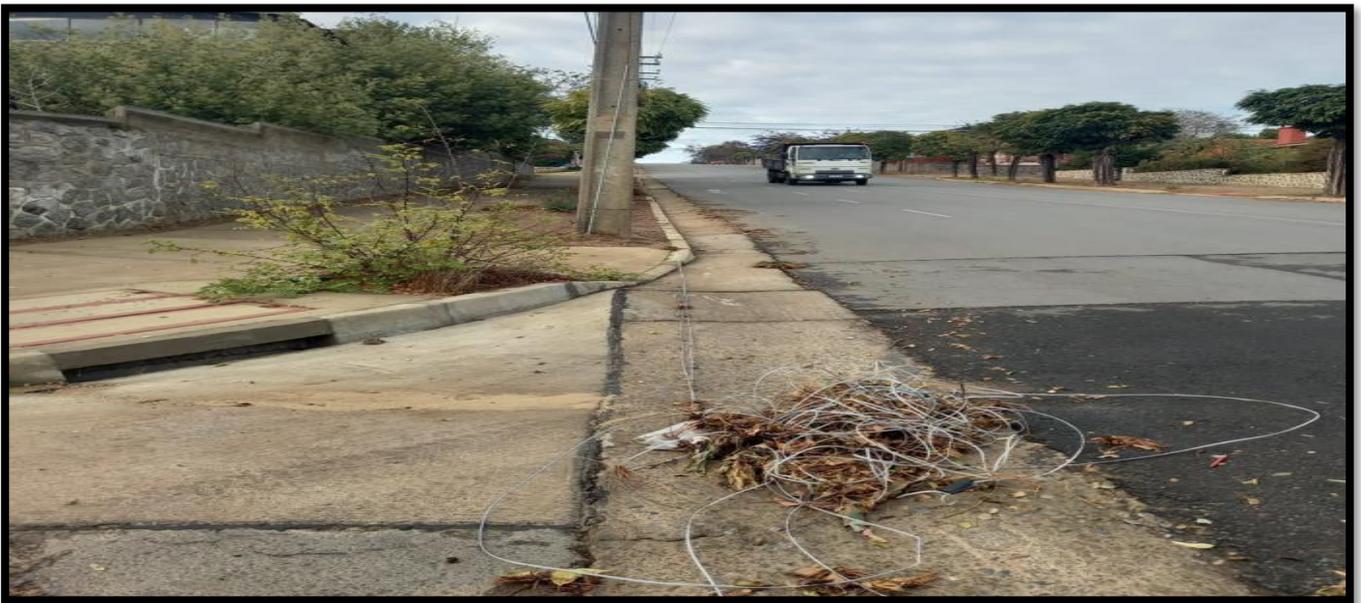
Fotografía 4.5– Rampas y cruce peatonal en la intersección (entre vía 15 y vía 2)

Los parámetros analizados para este indicador son los cruces peatonales y las rampas, indicando si el paso peatonal resulta seguro para el usuario y si cumplen las condiciones de establecer un paso seguro para el peatón, ya sea si están marcados para la visualización de los vehículos, si posee semáforos y señalización adecuada y por último, si las rampas están condicionadas para la gente con discapacidades y si el grado de inclinación de las rampas cumplen con la normativa adecuada (12% de inclinación) y si poseen rampas antideslizantes. Ante todo, lo mencionado, se presenta la tabla de parámetros para la evaluación del indicador sobre la calidad de las intersecciones (I6).

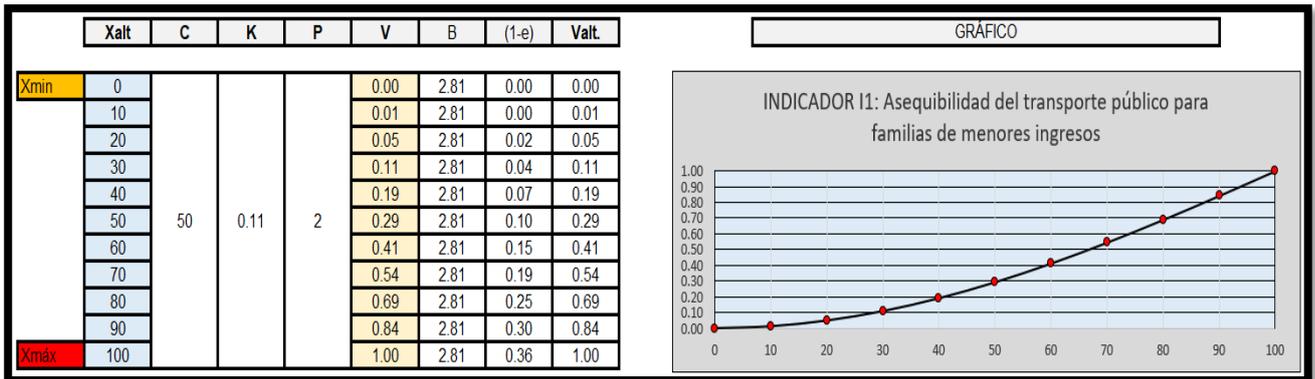
Figura 4.2– Modificación de la función de valor del indicador I1

La tendencia de este parámetro y la modificación de la forma de la función en este indicador, corresponde a una forma convexa creciente, lo que quiere decir que a medida que el usuario presente las capacidades económicas de fomentar lo mínimo que se requiere en el mes para solventar el transporte público, irá en incremento en la satisfacción de este indicador, estableciendo que entre los 60 a 70 puntos se puede presentar un cierto grado de aceptación de este indicador, a los 50 puntos que establece un grado neutral, en el cual obviamente el usuario tiene el potencial para solventar los gastos pero tampoco puede tomar otros lujos. Inferior a ese nivel de satisfacción, se refiere a que el usuario no tiene medios para recurrir a los medios de transporte, afectando la movilidad y las oportunidades de este mismo al necesitar trabajo en lugares más apartados de donde se encuentra.

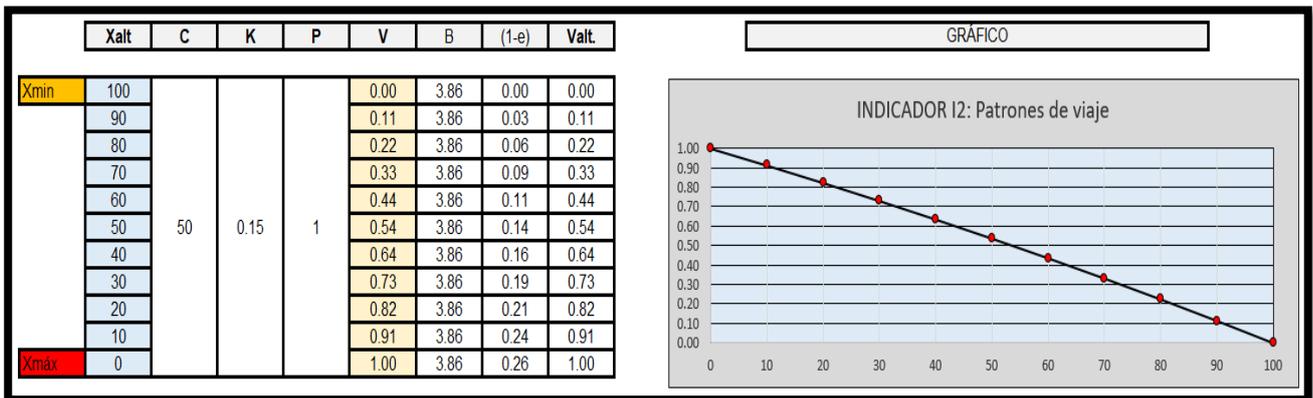
Figura 4.3– Modificación de la función de valor del indicador I2

La tendencia de este parámetro y la modificación de la forma de la función en este indicador, corresponde a una forma lineal decreciente, lo que quiere decir que a medida que el usuario necesite más tiempo para ir desde su casa hasta el punto de parada de autobús más cercano y cuanto más camine hasta este mismo, irá en decremento en la satisfacción de este indicador de forma lineal.

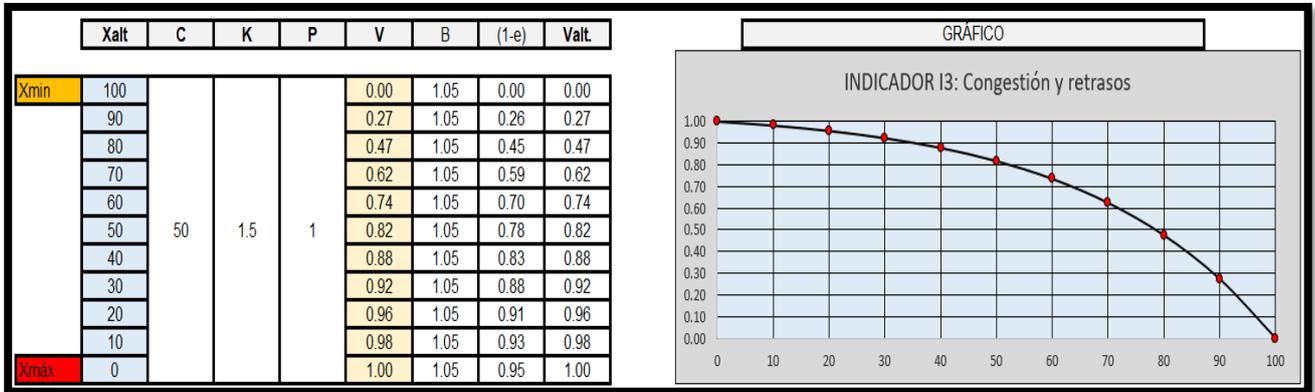
Figura 4.4– Modificación de la función de valor del indicador I3

La tendencia de este parámetro y la modificación de la forma de la función en este indicador, corresponde a una forma cóncava decreciente, lo que quiere decir que a medida que el usuario esté presenciando más congestión y retraso en las vías, irá en decremento en la satisfacción de este indicador, posibilitando incluso estados de ira de los usuarios e incluso fomentando más la congestión de estos tramos, estableciendo que entre los 50 a 60 puntos se puede presentar un cierto grado de aceptación de este indicador, a los 40 puntos que establece un grado neutral, en el cual obviamente la ciudad estudiada es una ciudad media, por tanto no tienen tantos usuarios como una metrópolis, por tanto la congestión solo se presenta en algunas horas y dependiendo del día, generalmente los fines de semana y los días lunes. Inferior a ese nivel de satisfacción, se refiere a que los usuarios están en hora punta y en los días festivos o de fin de semana, afectando la movilidad y generando más congestión y ruido en las zonas estudiadas.

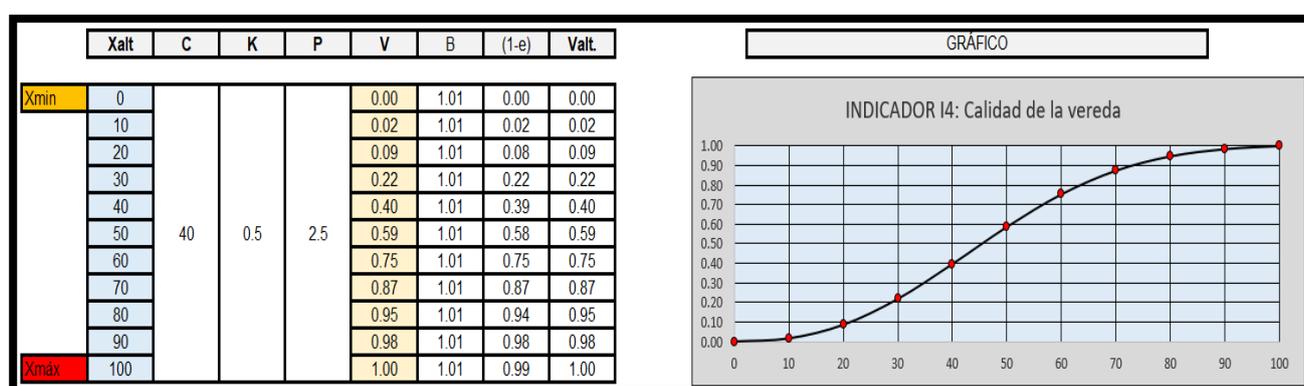
Figura 4.5– Modificación de la función de valor del indicador I4

La tendencia de este parámetro y la modificación de la forma de la función en este indicador corresponde a una forma S suave, lo que quiere decir que a partir de 50 se considera que la calidad de la vereda está comenzando a dar indicios de una buena condición de la vereda, en el rango de 50 a 60 puntos se considera aceptable y el grado de satisfacción se ve reflejado en el comportamiento de la acera en la ciudad. Es importante resaltar que en vista a lo analizado en este estudio (límites en el estudio), se ha analizado solamente las vías pavimentadas, siendo un caso aparte de la condición actual de la mayoría de las calles (las vías más alejadas del centro de Algarrobo y a lejanías de los puntos de parada de autobuses) están sin capas asfálticas, es decir, se presentan de tierra o ripio, en estado preocupante y con serios problemas en el modo de caminar y desplazarse.

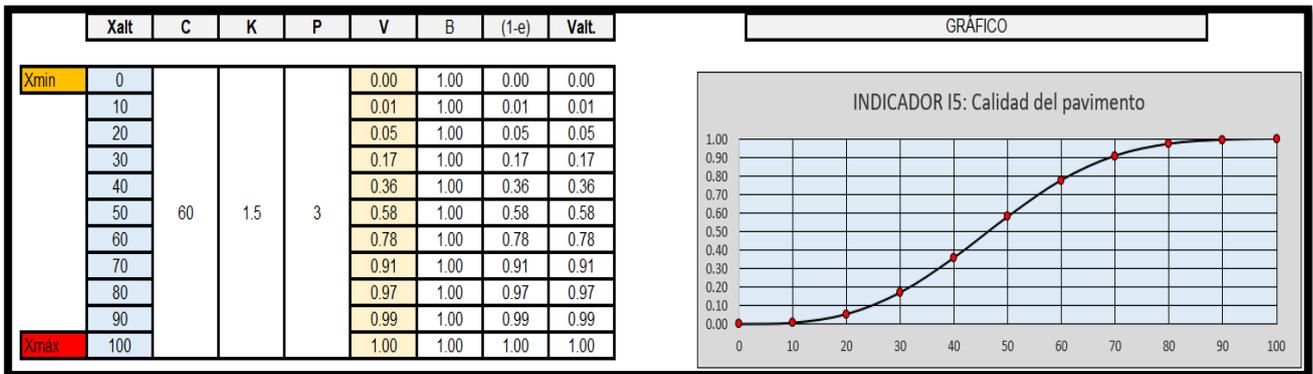
Figura 4.6– Modificación de la función de valor del indicador I5

La tendencia de este parámetro y la modificación de la forma de la función en este indicador, corresponde a una forma S suave, lo que quiere decir que a partir de 60 se considera que la calidad del pavimento está comenzando a dar indicios de una buena condición de la vereda, en el rango de 60 a 70 puntos se considera aceptable y el grado de satisfacción se ve reflejado en el comportamiento de la acera en la ciudad. Es importante resaltar que, al igual que el indicador anterior, en vista a lo analizado en este estudio (límites en el estudio), se ha analizado solamente las vías pavimentadas, siendo un caso aparte de la condición actual de la mayoría de las calles (las vías más alejadas del centro de Algarrobo

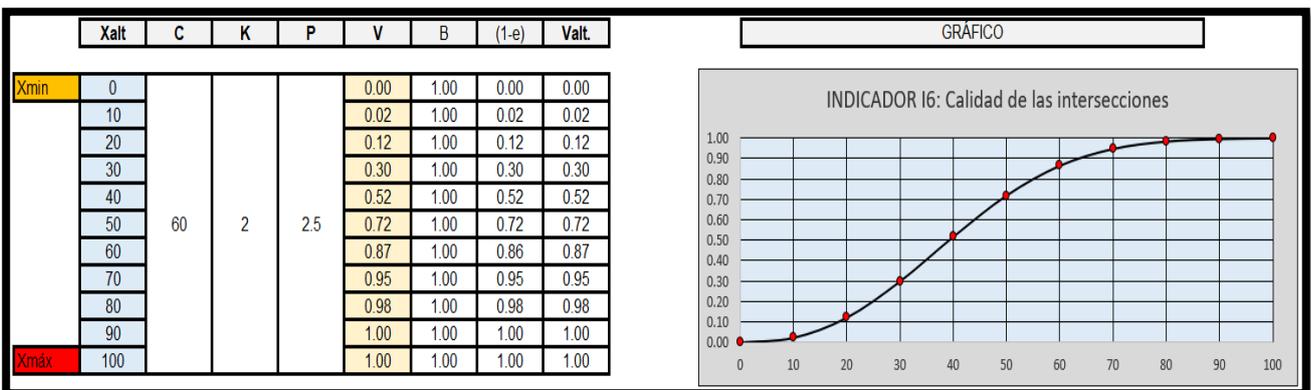
Figura 4.7– Modificación de la función de valor del indicador I6

La tendencia de este parámetro y la modificación de la forma de la función en este indicador, corresponde a una forma S suave, lo que quiere decir que a partir de 40 se considera que la calidad del pavimento está comenzando a dar indicios de una buena

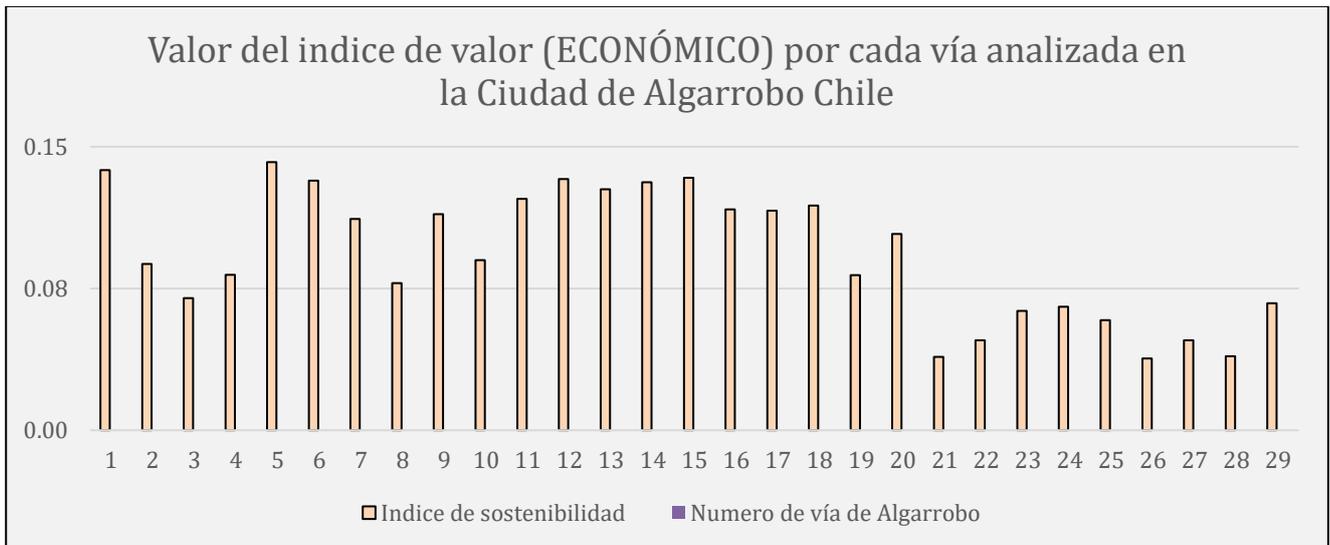
Figura 5.1– Valor del índice de valor económico por cada vía analizada en la Ciudad de Algarrobo Chile

Se puede apreciar que para la calle El Mercado (3), calle Pacífico (21), calle Miraflores (22), calle Aguas Verdes (23), Av. Bahía Mansa (24), Av. Peñablanca (25), calle El Espino (26), calle Los Pelícanos (27), calle San Pedro (28) y Av. Santa Teresa de los Andes (29) presentan un índice menor a 0.75, lo que quiere decir que el índice para el requerimiento económico no está en un rango aceptable, lo que debe tomarse medidas necesarias para mejorar la calidad de vida de los habitantes. Una cosa en común con estas calles y avenidas, es que se encuentran respectivamente lejos del centro y de la costa,

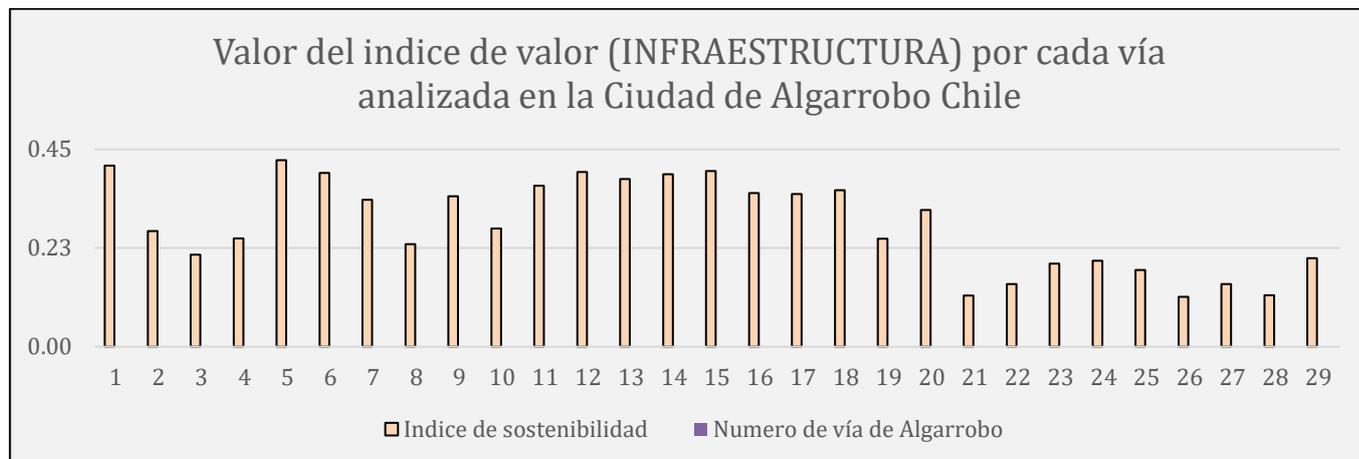
Figura 5.2– Valor del índice de valor infraestructura por cada vía analizada en la Ciudad de Algarrobo Chile

Se puede apreciar que al igual que el otro requerimiento anterior R1, para la calle El Mercado (3), calle Pacífico (21), calle Miraflores (22), calle Aguas Verdes (23), Av. Bahía Mansa (24), Av. Peñablanca (25), calle El Espino (26), calle Los Pelícanos (27), calle San Pedro (28) y Av. Santa Teresa de los Andes (29) presentan un índice menor a 0.225, lo cual refleja el deterioro de la sección transversal de las vías analizadas, existe una precaria mantención en estas vías, interferencias que impiden el transcurso del usuario, rampas y veredas en mal o pésimo estado.

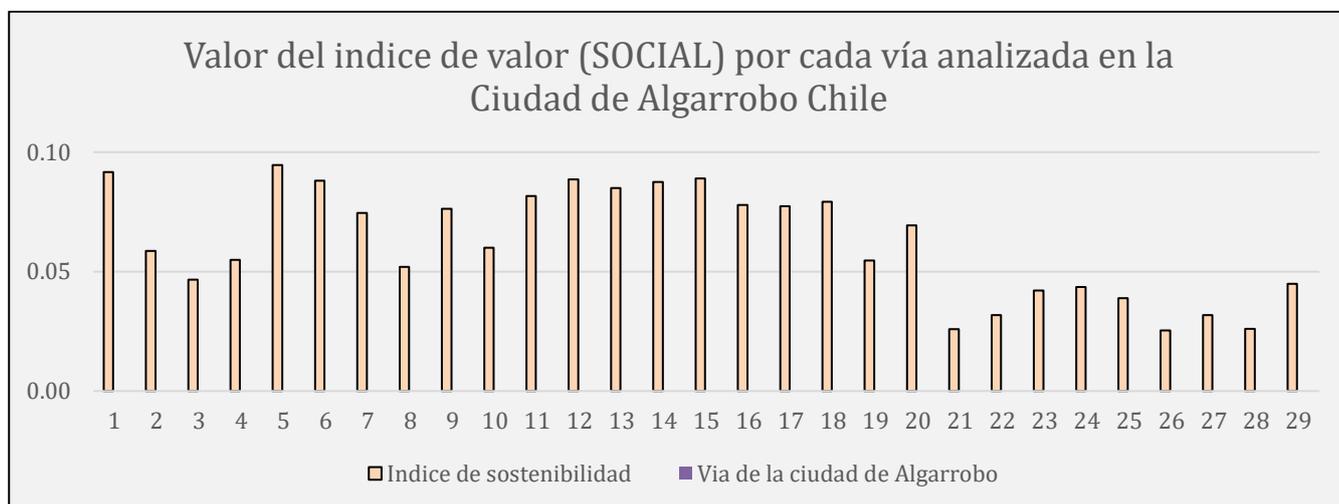
Figura 5.3– Valor del índice de valor social por cada vía analizada en la Ciudad de Algarrobo Chile

Se puede apreciar que al igual que el otro requerimiento anterior R2, para la calle El Mercado (3), calle Pacífico (21), calle Miraflores (22), calle Aguas Verdes (23), Av. Bahía Mansa (24), Av. Peñablanca (25), calle El Espino (26), calle Los Pelícanos (27), calle San Pedro (28) y Av. Santa Teresa de los Andes (29) presentan un índice menor a 0.05, lo cual refleja el descontento de los usuarios debido al deterioro de las paradas, como la contaminación por desechos o la seguridad de la vía y el aumento de la delincuencia por
