**ANÁLISIS COMPARATIVO ENTRE EL DISEÑO DE UN PAVIMENTO PLACA-  
HUELLA Y UN PAVIMENTO RÍGIDO TRADICIONAL PARA EL MEJORAMIENTO  
DE UN TRAMO DE VÍA TERCIARIA EN COLOMBIA**

Trabajo de Conclusión de Curso  
presentado a la Banca Examinadora  
del Curso de Ingeniería Civil de  
Infraestructura de la UNILA, como  
parte de los requisitos para obtener el  
título de Ingeniera Civil de  
infraestructura.

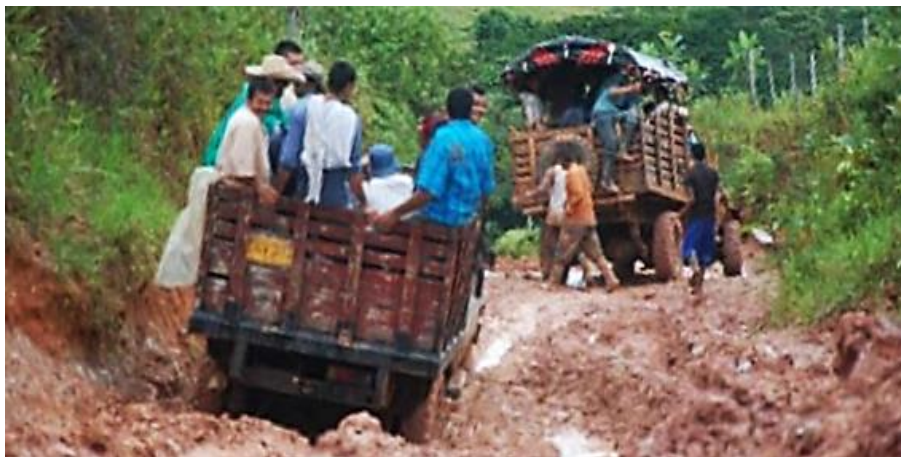
**Figura 3.** Vía terciaria típicamente en mal estado

Es importante exponer inicialmente un estado típico de una vía terciaria en mal estado, la cual ha sido representada conforme a la Figura 3, en la que puede evidenciarse lo susceptible que puede llegar a ser en épocas de invierno y en general toda la red terciaria que se encuentra en tierra, al punto de llegar a alcanzar un estado de deterioro que la convierte en un riesgo para el usuario que se ve obligado a transitarla.

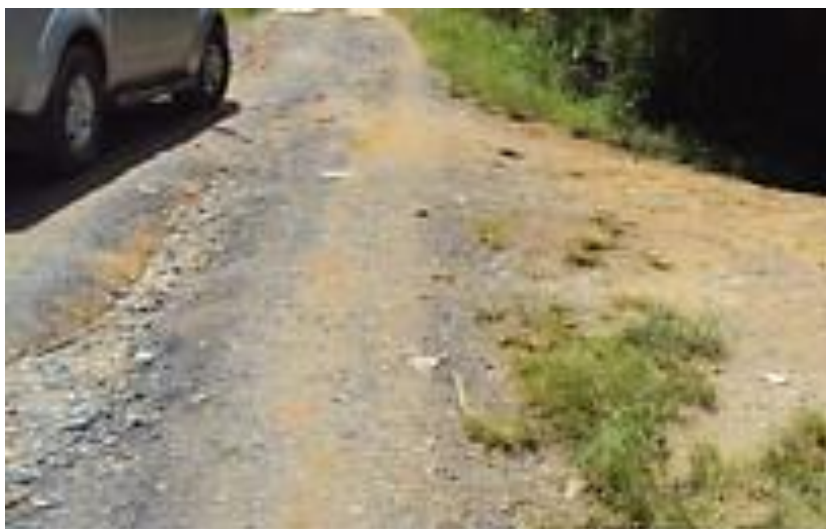
**Figura 5.** Vía terciaria con afirmado

La alternativa de afirmado por su parte, ejemplificada en la Figura 5, consiste específicamente en disponer una o varias capas de material granular que cuente con las especificaciones requeridas por el INVIAS, para posteriormente ser extendido y compactado sobre la subrasante. Esta, es una solución que tiene como finalidad mejorar temporalmente las condiciones de transitabilidad a nivel de la capa de rodadura, siendo aun una alternativa de mejoramiento altamente susceptible a los cambios climáticos. A este respecto, se ha mostrado que, al tener un corto periodo de tiempo funcional, no se ha podido considerar hasta ahora como una solución efectiva a la problemática.

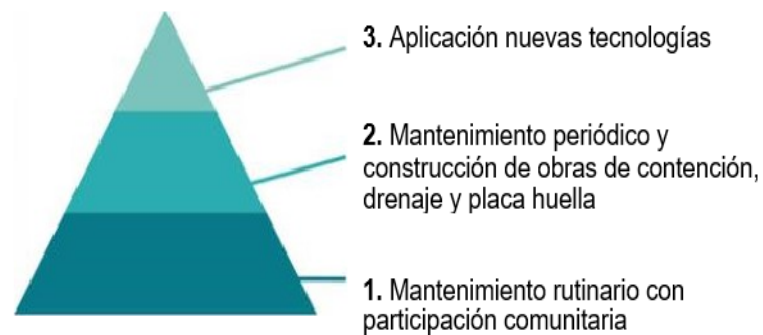
**Figura 6.** Niveles de intervención en las vías terciarias

Es importante mencionar que, las intervenciones en las vías terciarias, pueden ser clasificadas por tres niveles tal y como se observa en la Figura 6, la primera está relacionada a todas aquellas actividades de mantenimientos rutinarios, las cuales son realizadas por parte de la misma comunidad.

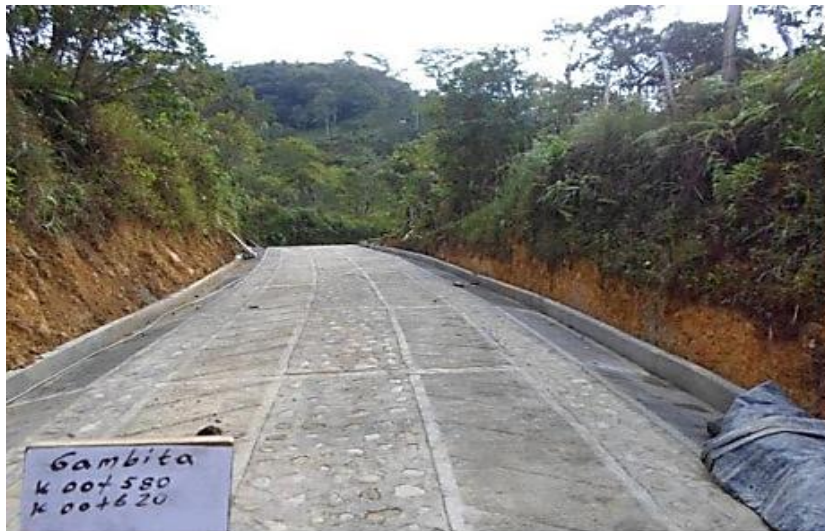
**Figura 7.** Vía terciaria con Placa-huella

La Placa -huella por su parte, ilustrada en la Figura 7, es una técnica que tuvo sus inicios en el año 2007, siendo este pavimento considerado como “una derivación de los pavimentos rígidos tradicionales” (MURCIA,2015, p 2). Su aplicación tiene uso exclusivo en vías terciarias, con el fin de mejorar el tránsito en terrenos que presentan mal estado y pendientes mayores al 10%.

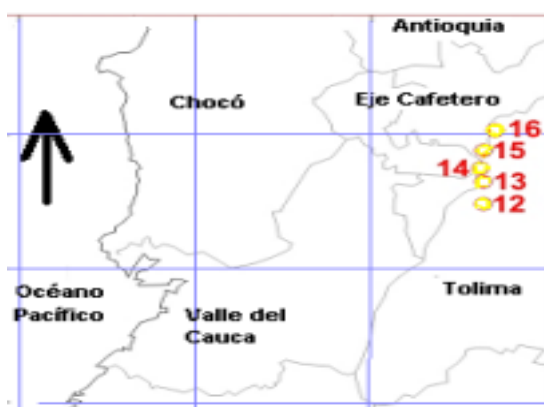
**Figura 12.** Identificación de zonas volcánicas en el Tolima

Lo anterior explica la presencia de una región de paramos en este departamento, constituido por un complejo volcánico activo, identificado en la Figura 12. En los puntos más altos de estas zonas montañosas las alturas llegan a sobrepasar los 5.000 msnm.

1. Chiles 2. Cerro Negro 3. Cumbal 4. Azufral 5. Galeras  
6. Doña Juana 7. Sotará 8. Pan de Azúcar 9. Coconucos  
10. Puracé 11. Huila 12. Machin 13. Tolima  
14. Santa Isabel 15. Ruiz 16. Cerro Bravo

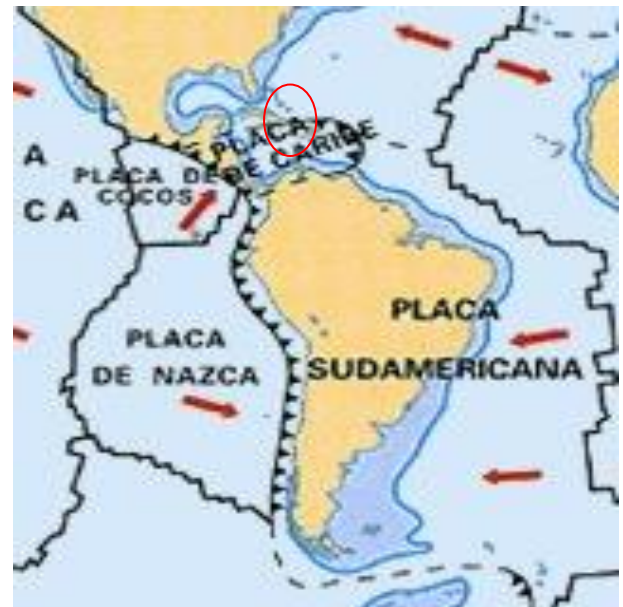
**Figura 14.** Placas tectónicas de Sudamérica

Por otra parte, en cuanto a las características sísmicas, de acuerdo con la Figura 13, gran parte del departamento del Tolima se encuentra ubicado en una zona de alto riesgo (ESCOBAR, G y ESCOBAR, E, 2014) con importantes fallas geológicas activas. Estas características han sido relacionadas con la subducción de la placa de nazca identificada en la Figura 14.

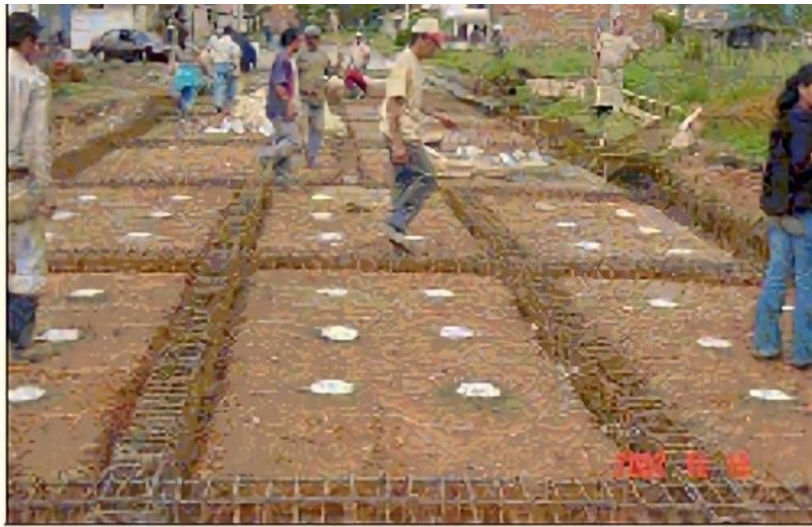
**Figura 24.** Proceso constructivo típico de un pavimento continuamente reforzado

En este sentido, tal y como como se ilustra en la Figura 24, el acero de refuerzo

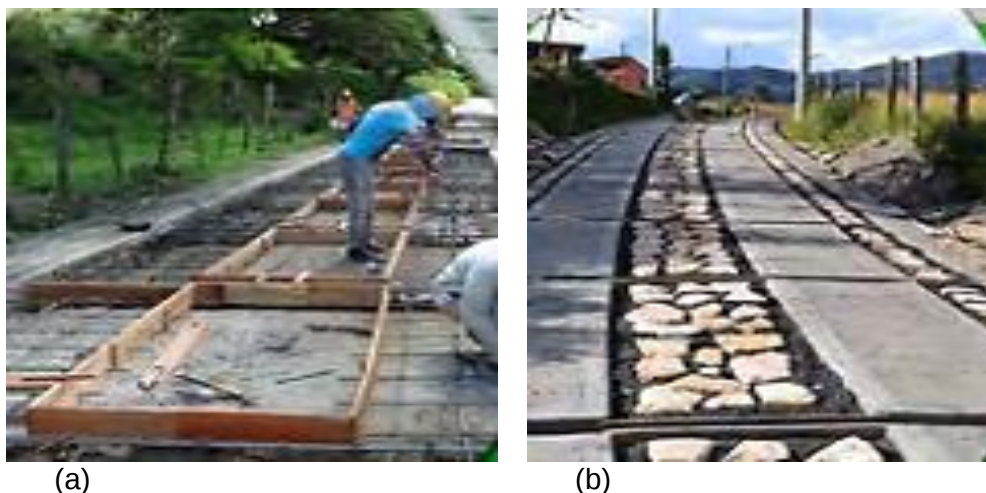
**Figura 27.** Placa-huella tipo (a) Encofrado de los módulos (b) Resultado final

En cuanto al método constructivo de esta metodología se define oficialmente como “una losa de concreto reforzado fundida sobre la subbase, en la que su acero de refuerzo se entrecruza con el acero de refuerzo de la riostra y con el acero de refuerzo de la Placa-huella del módulo siguiente” (INVIAS, 2017, pág. 13).

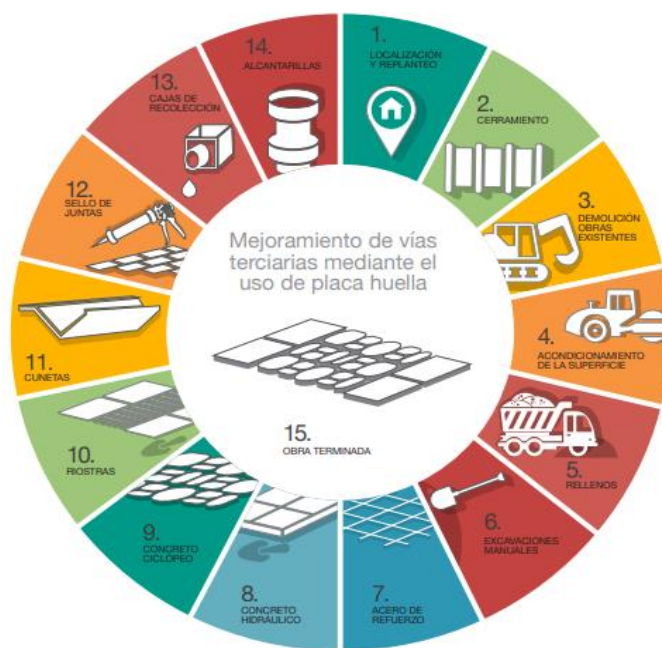
**Figura 28.** Proceso constructivo del sistema Placa-huella

La Figura 28 por su parte, indica el proceso constructivo básico de un proyecto Placa-huella tipo, el cual de acuerdo con el DNP(2016) debe constar fundamentalmente de un conjunto de 14 fases, estas fases comprenden, como primera medida la localización y replanteo del eje de la infraestructura, seguido del cierre total o parcial en cuanto se ejecuta paralelamente si fuese posible, la fase de demolición de obras existentes y posteriormente el acondicionamiento de la superficie, esto implica en algunos casos la utilización de motoniveladora para terrenos con una superficie poco homogénea, y un compactador de rodillo para realizar el alisado y conformación de la subbase cuando el proyecto la contemple, o en los puntos donde se requieran rellenos que permitan además la garantía del peralte de la vía del 2%.

La fase del sellado de las juntas, tanto de las transversales entre las vigas riostras y las cintas-huellas que constructivamente deberán formarse máximo a cada 3 metros, así como de las cintas-huellas con el concreto ciclópeo, deberá ser realizado para garantizar el pleno funcionamiento de la estructura mediante el impedimento de infiltraciones.

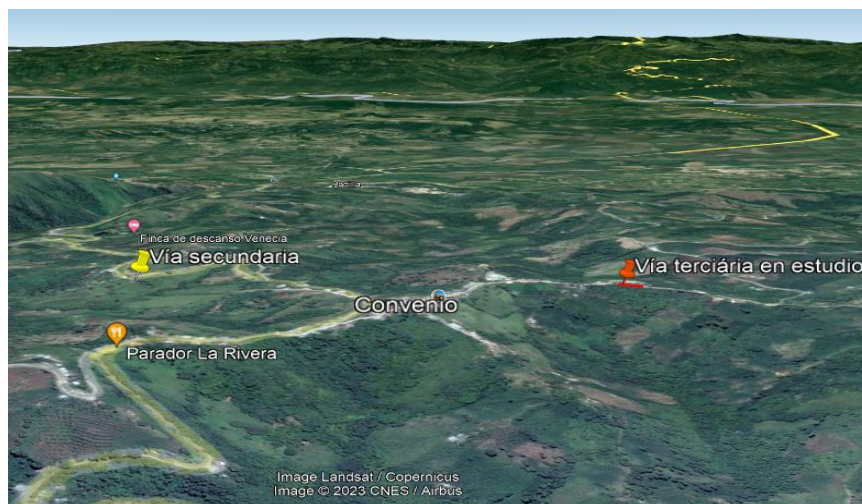
**Figura 32.** Identificación del tramo de vía

El proyecto de referencia y base de este estudio corresponde a un tramo de 50 m en el sistema Placa-huella, ubicado, conforme es indicado en la Figura 32, en la vía terciaria que comunica el casco urbano del corregimiento del Convenio, con por lo menos 10 veredas aledaña. Este corregimiento es considerado como el más importante de la región del Líbano-Tolima.

Es importante mencionar dos aspectos importantes que hacen de este tramo un ejemplo interesante de estudio, el primero se debe a que como ha sido indicado en la Figura 32, existe una vía secundaria muy próxima a esta región, la cual está incluida dentro de los grandes proyectos que se están ejecutando en el País para el mejoramiento de la conexión en la red primaria y secundaria, específicamente en este caso del corredor vial Cambao-Manizales, que se encuentra a cargo de la concesión Alternativas Viales.

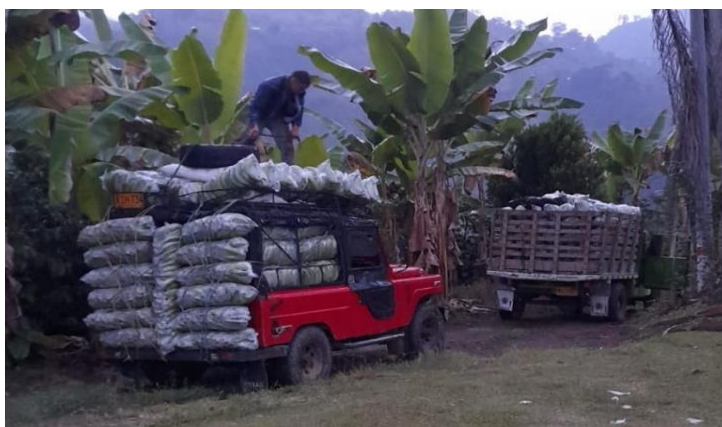
**Figura 44.** Vehículo campero con carga típica de la región

Es importante mencionar que, a pesar de que los camperos entran en la categoría de vehículos comerciales, estos, aunque cargados en su totalidad, tal y como es ejemplificado en la Figura 44, llegan a pesar entre los 2500 a 2800 Kg.

En este sentido, el efecto de su peso es considerado como despreciable en el dimensionamiento de pavimentos, pues no alcanzan a entrar en el rango de los vehículos pesados, es decir superiores a los 3000 Kg. Por lo tanto, no fueron considerados dentro del porcentaje de vehículos comerciales.
