Avenida Tancredo Neves.
Foto: a autora, 2024.

SE AS RUAS FOSSEM PARA ANDAR

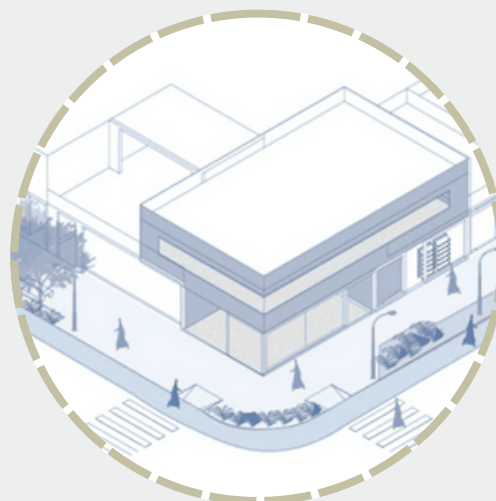
Figura 96: Além de um local de circulação, a rua tem potencial para ser um local agradável e inclusivo. Fonte: Urbideias, 2024.
