**IMPACTO DA CONSIDERAÇÃO DO COLAPSO PROGRESSIVO NO
PROJETO DE EDIFÍCIOS DE CONCRETO ARMADO: ESTUDO DE
CASO DE UM EDIFÍCIO DE FOZ DO IGUAÇU/PR**

Trabalho de Conclusão de Curso apresentado ao Instituto Latino-Americano de Tecnologia, Infraestrutura e Território da Universidade Federal da Integração Latino-Americana como requisito parcial à obtenção do título de Bacharel em Engenharia Civil de Infraestrutura

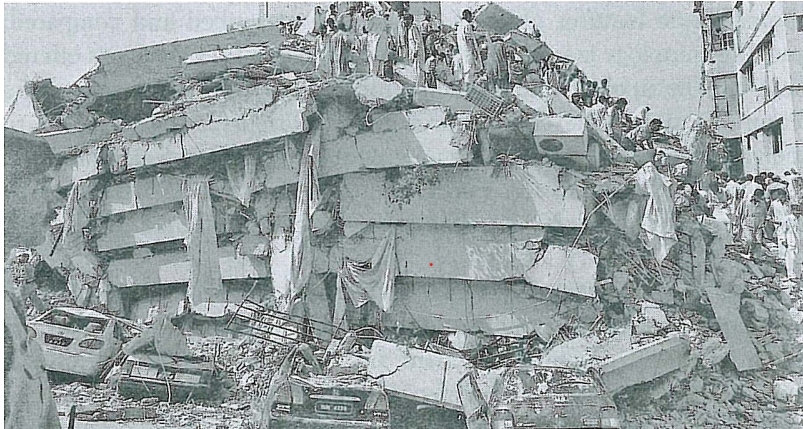
O colapso tipo panqueca recebe esse nome devido à disposição final dos pavimentos colapsados, que ficam empilhados uns sobre os outros, assemelhando-se a uma pilha de panquecas depois de colapsar. Como pode ser visto na Figura 2.1, esse tipo de colapso está principalmente relacionado a um sismo como seu evento inicial, mas também podem ser originados por outros motivos, como no caso do *World Trade Center* (WTC).

Figura 2.1 – Colapso tipo panqueca, provocado por um terremoto (Islamabad, 2005).

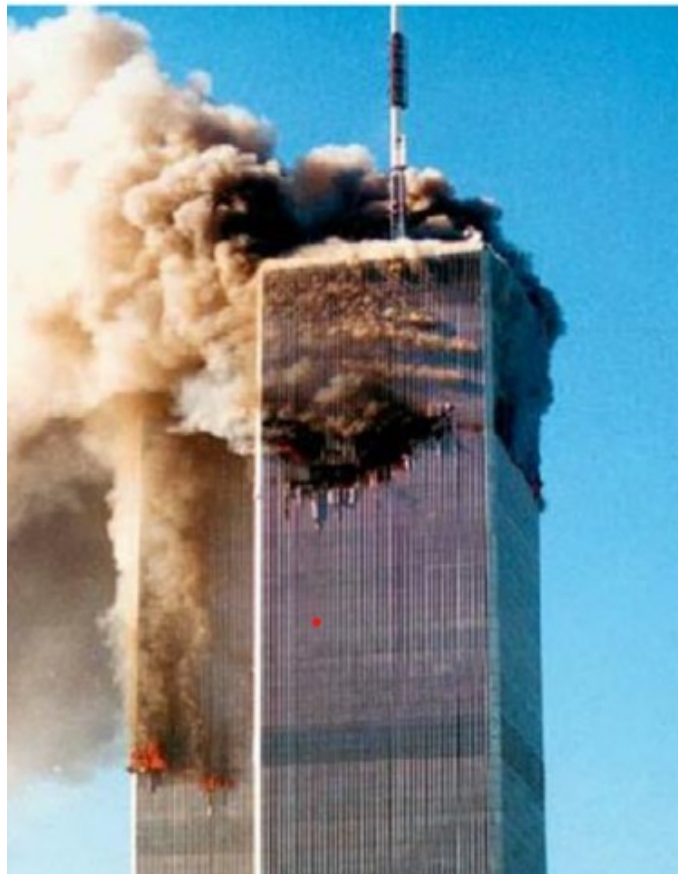
Além dos casos de sismos, (STAROSSEK, 2009) utiliza como exemplo o caso do WTC (Figura 2.2). O Autor explica que os impactos das aeronaves e os incêndios posteriores, levaram a falhas locais em alguns pavimentos, e esses danos se estenderam por toda a seção transversal da torre. A queda progressiva gerou um acúmulo de energia cinética, amplificando as forças de impacto e culminando no colapso total das edificações.

Figura 2.2 – World Trade Center logo depois do impacto na segunda torre.

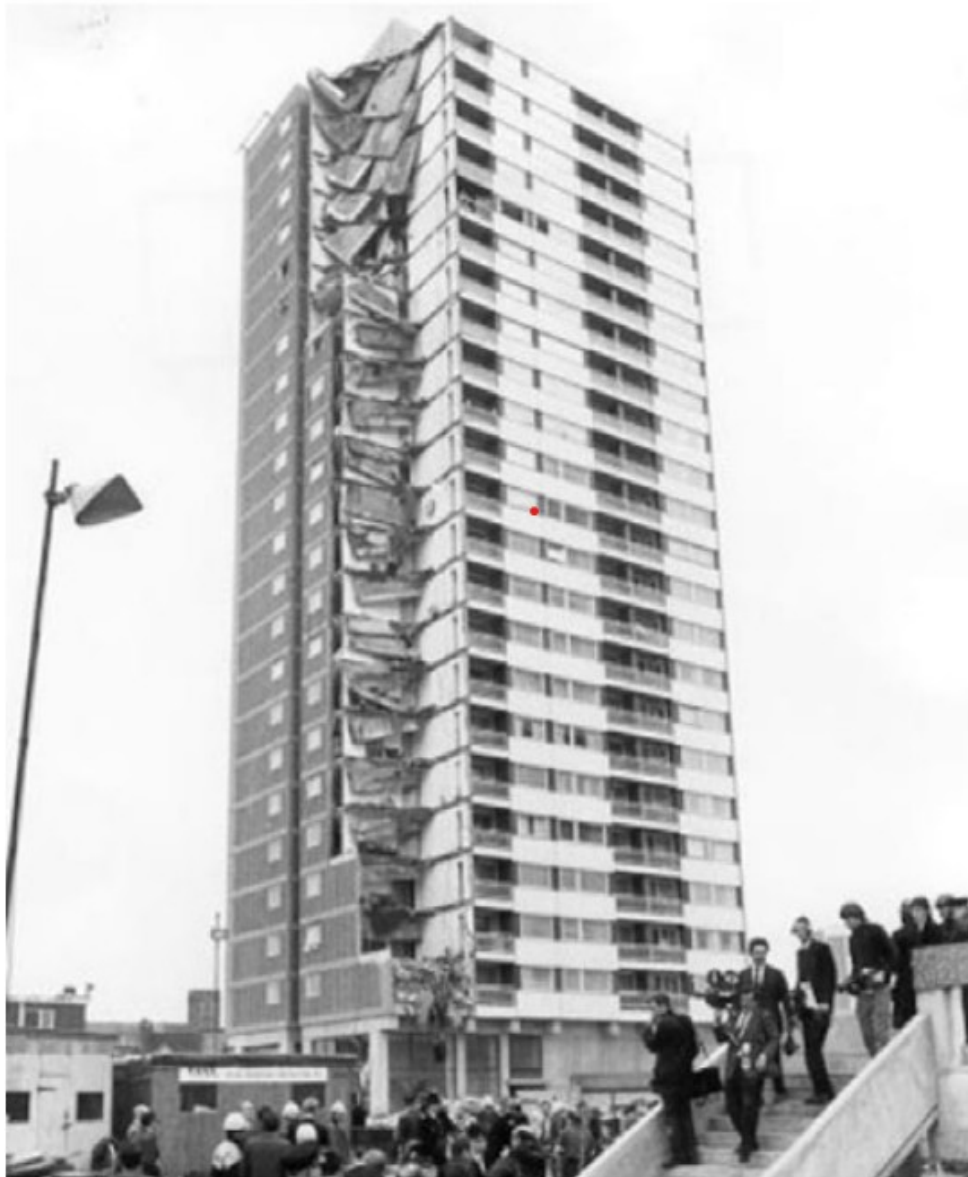
O colapso do tipo panqueca não necessariamente implica na queda de toda a edificação. O primeiro caso de colapso progressivo a ganhar destaque mundialmente foi o colapso parcial do edifício Ronan Point, em Londres no ano de 1968 (Figura 2.3). Nesse conjunto habitacional, uma explosão ocorrida na cozinha de um apartamento localizado no 18º pavimento resultou na expulsão de uma das paredes externas do edifício, que sustentava outra no andar acima, desencadeando assim em um colapso primeiramente das lajes dos pavimentos acima, e logo em seguida de todos os pavimentos abaixo; devido ao peso acumulado dos pavimentos desabados inicialmente.

Figura 2.3 – Colapso parcial do edifício Ronan Point, (Londres, 1968).

Segundo Yang et al. (2022), o colapso parcial do edifício de apartamentos Ronan Point, ocorrido em 1968, levou engenheiros e pesquisadores britânicos a compreenderem a importância da resistência das estruturas à ocorrência de colapso progressivo.

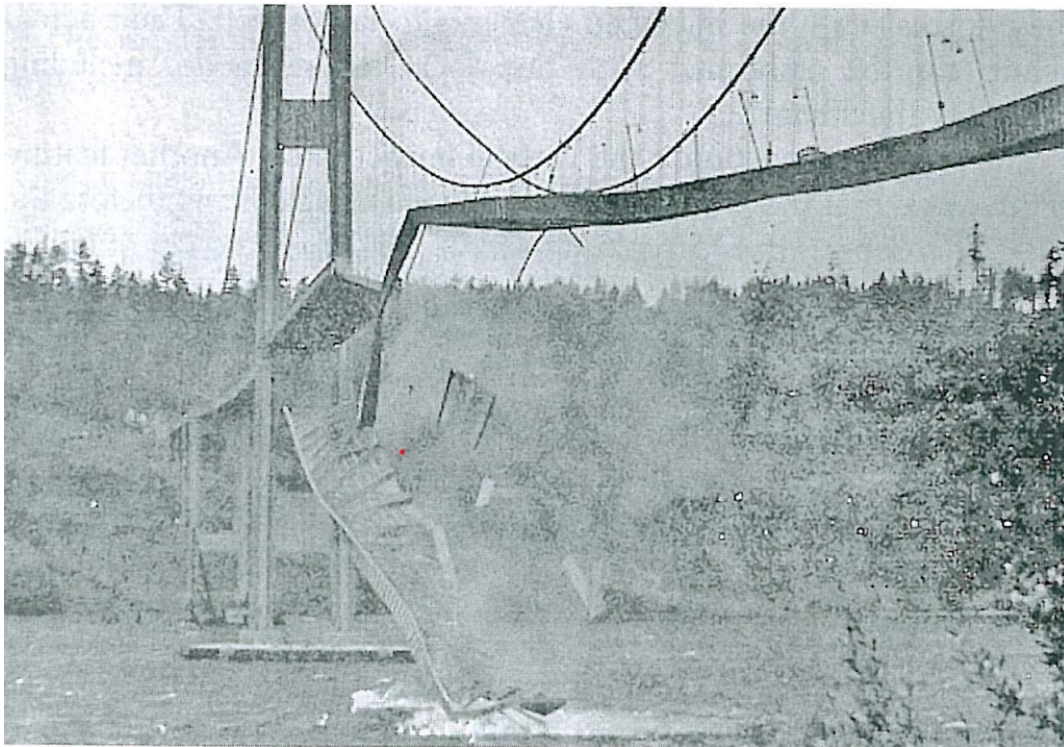
No colapso tipo zíper, a falha inicial de um elemento estrutural sobrecarrega os elementos adjacentes, propagando progressivamente a instabilidade ao longo da estrutura. O exemplo mais claro onde isso pode acontecer é em uma ponte estaiada, onde a ruptura de um único cabo pode causar a sobrecarga dos demais, levando ao colapso da estrutura inteira. A Figura 2.4 traz um exemplo desse tipo de colapso, na qual a ponte Tacoma Narrows caiu devido ao efeito de ressonância com vento.

Figura 2.4 – Colapso tipo zíper na ponte Tacoma Narrows (Washington, 1940).

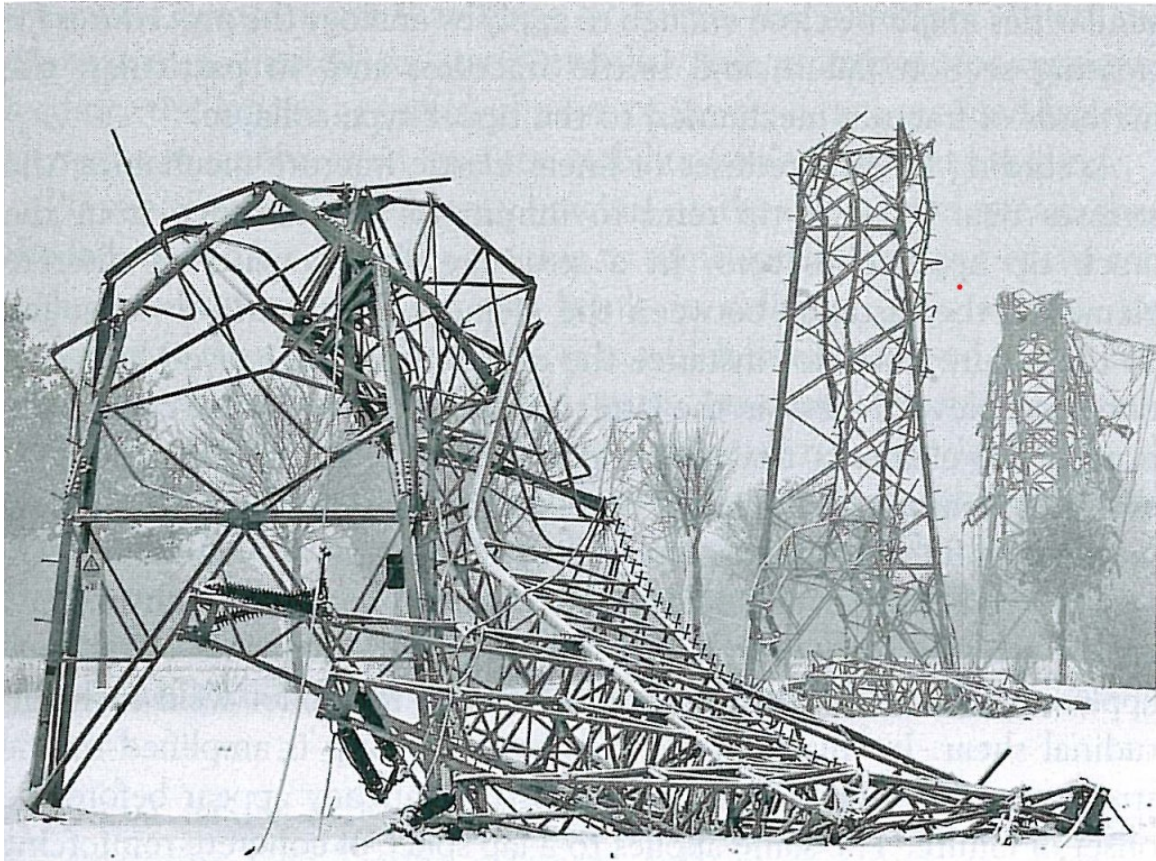
Figura 2.5 – Colapso tipo dominó de torres de transmissão de energia. (Alemanha, 2005).

Este tipo de acontecimento é bastante comum, principalmente por ações da natureza. Um exemplo notável ocorreu em 1998, na cidade de Campina da Lagoa (PR), quando um vendaval derrubou sete torres de transmissão da Usina Hidrelétrica de Itaipu (FOLHA DE S. PAULO, 1998). A queda da primeira torre provavelmente desencadeou um efeito dominó, resultando na falha sucessiva das demais.

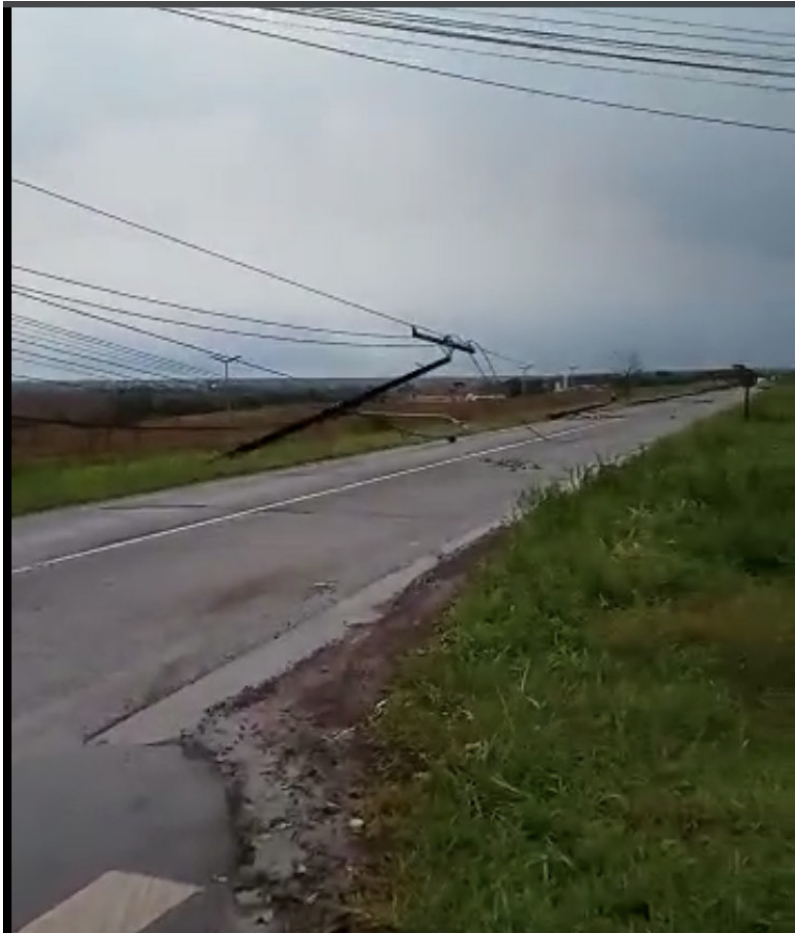
Na cidade de Foz Do Iguaçu também ocorreu um evento similar, onde um temporal causou estragos em Outubro de 2021 (Figura 2.6). Na ocasião, a tempestade derrubou 21 postes da Avenida Tarquínio Joslin dos Santos, região norte de Foz do Iguaçu, os postes caíram todos em sequência com a força do vento, que passou dos 70 quilômetros por hora na região (RADIO CULTURA FOZ, 2021).

Figura 2.6 – Colapso tipo dominó de postes de energia (Foz Do Iguaçu, 2021).

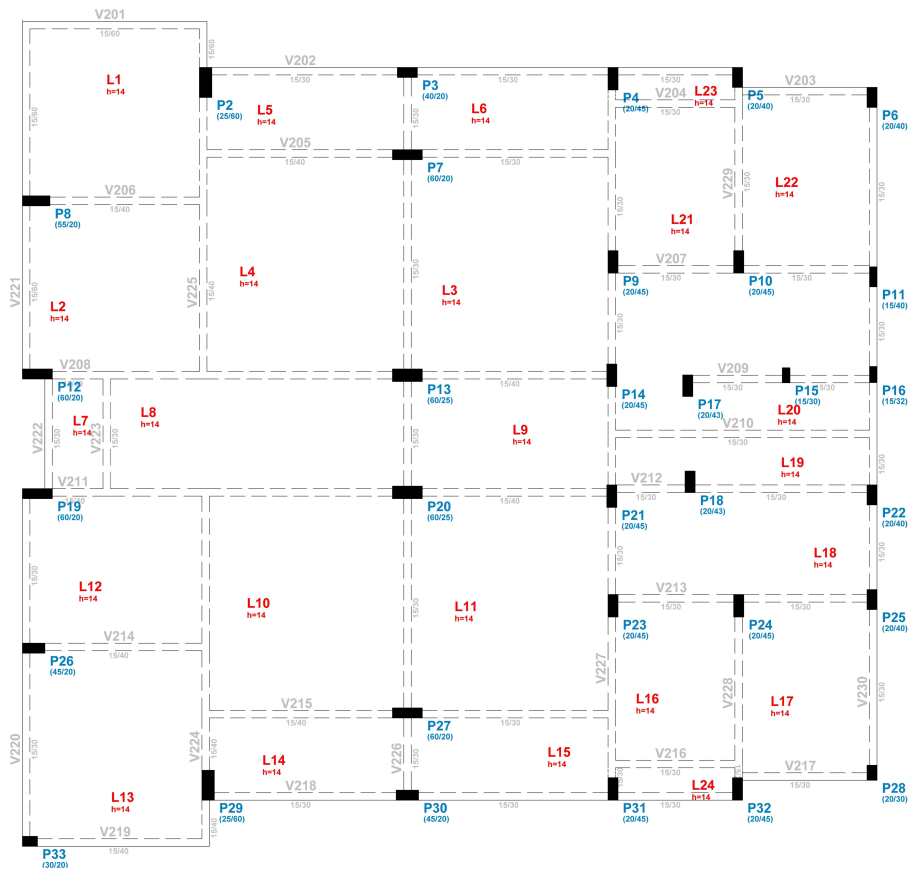
Figura 4.3 – Planta de formas do pavimento tipo - Caso 2.

No caso 2, foi removido o pilar P1, localizado no canto superior esquerdo da Laje L1 do modelo original. Essa remoção exigiu o redimensionamento dos elementos estruturais para garantir que a laje afetada permanecesse estável, evitando seu colapso e, conseqüentemente, impedindo a propagação de falhas que pudessem comprometer a estrutura como um todo. Após a remoção do pilar e o redimensionamento dos elementos a planta de formas para o caso 2 ficou da seguinte forma:

Com a ausência do pilar P1, a redistribuição dos esforços na estrutura exigiu ajustes na configuração de alguns elementos estruturais. Especificamente, o pilar P8, localizado no meio da viga contínua V221, teve sua seção aumentada de 45×20 cm para 20×55 cm.

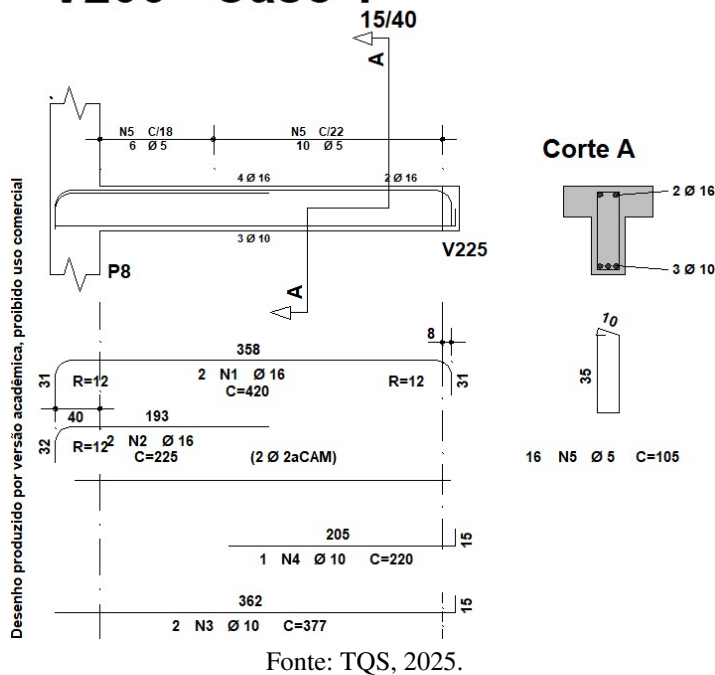
A viga V206 manteve a mesma seção de 15×40 cm, porém apresentou um pequeno aumento na taxa de aço, passando de 141,9 kg/m³ para 142,5 kg/m³. Esse acréscimo, embora discreto, indica que a redistribuição de esforços resultante da remoção do pilar P1 também exigiu reforço adicional nessa viga, ainda que sua seção geométrica não tenha sido alterada.

Figura 4.7 – Detalhamento da viga V206 - Caso 1.

Figura 4.8 – Detalhamento da viga V206 - Caso 2.

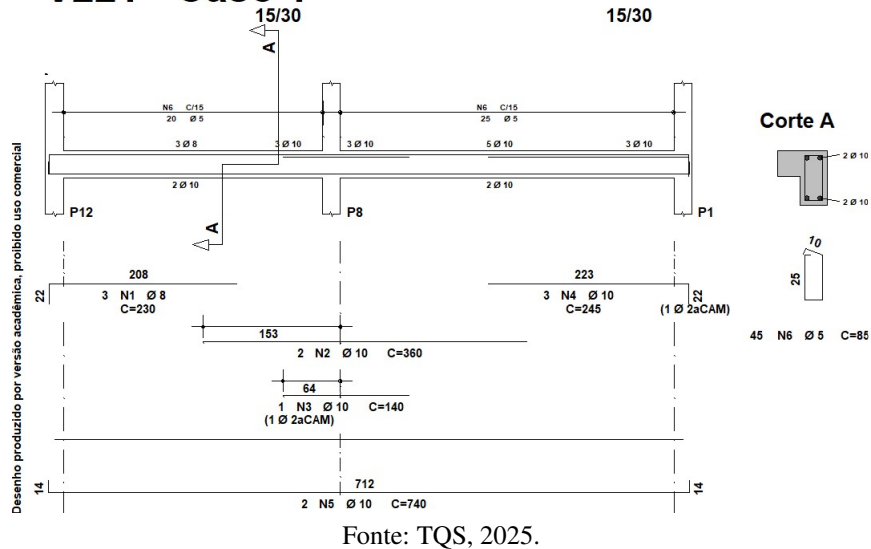
Figura 4.9 – Detalhamento da viga V221 - Caso 1.

A viga V221, que inicialmente possuía uma seção de 15×30 cm, foi aumentada para 15×60 cm, resultando em um aumento de 100% na altura. No entanto, diferentemente de outras vigas onde o aumento da seção resultou em uma redução na taxa de aço, neste caso, a taxa de armadura aumentou de 87,9 kg/m³ para 108,9 kg/m³. Isso indica que, além do acréscimo no volume de concreto, também foi necessário um aumento considerável na quantidade de aço utilizado na viga.
