**HACIA LA VALORIZACIÓN DEL PATRIMONIO DE CONCEPCIÓN:
UN ACERCAMIENTO DE SU ARQUITECTURA HISTÓRICA Y CULTURAL**

Trabajo de Finalización de Curso presentado al Instituto Latinoamericano de Tecnología, Infraestructura y Territorio de la Universidad Federal de Integración Latinoamericana, como requisito parcial para la obtención del título de Licenciatura en Arquitectura y Urbanismo.

Panorama del Patrimonio Arquitectónico: Identificación, Mapeo y Catalogación de Edificios Históricos en la Ciudad de Concepción

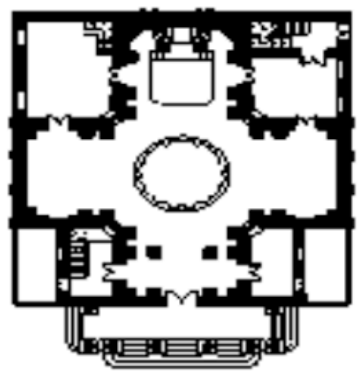
Esquema de Planta Arquitectónica- Relevamiento: María Inés Azorero

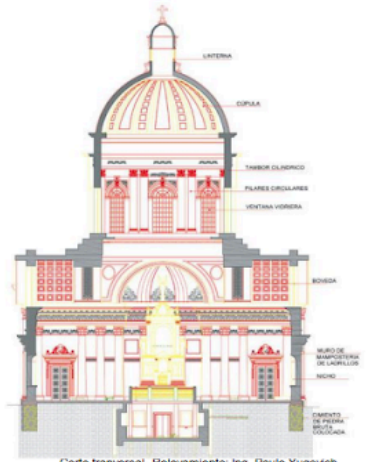
Corte transversal- Relevamiento: Ing. Paulo Yugovich		
*Observación: Planos con que se cuenten del Inmueble

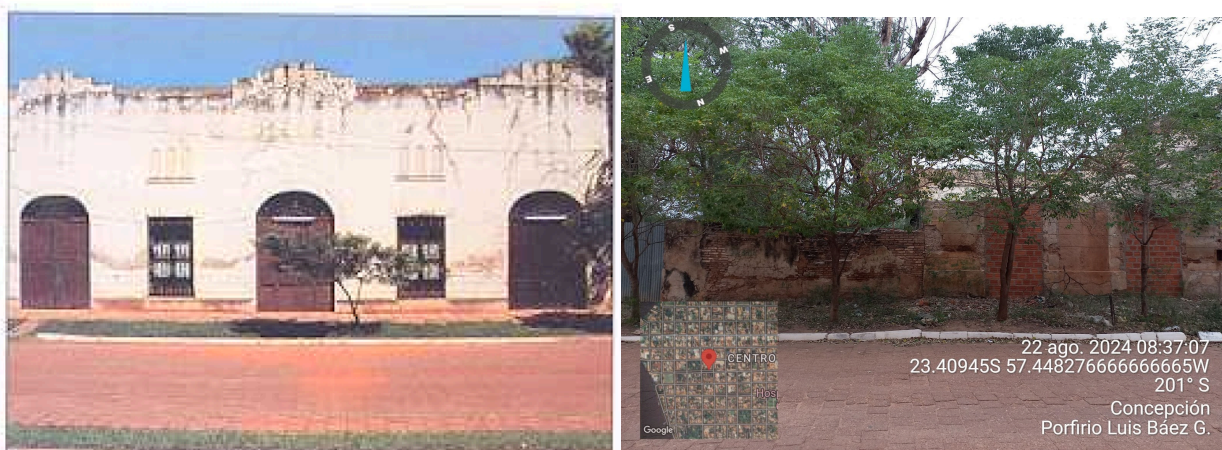
Figura 15: Inmueble Individualizado N° 49

Según Alvarenga (2004), junto a la construcción previa se encuentra una edificación antigua que, a pesar de funcionar como depósito, destaca por la imponencia de su fachada.

Nota: La imagen de la izquierda representa la situación antigua del inmueble, mientras que la imagen de la derecha muestra su estado actual. Las imágenes antiguas fueron extraídas de las Normas Urbanísticas de Concepción (2004), y las actuales fueron registradas por Porfirio Luis Báez en 2024.

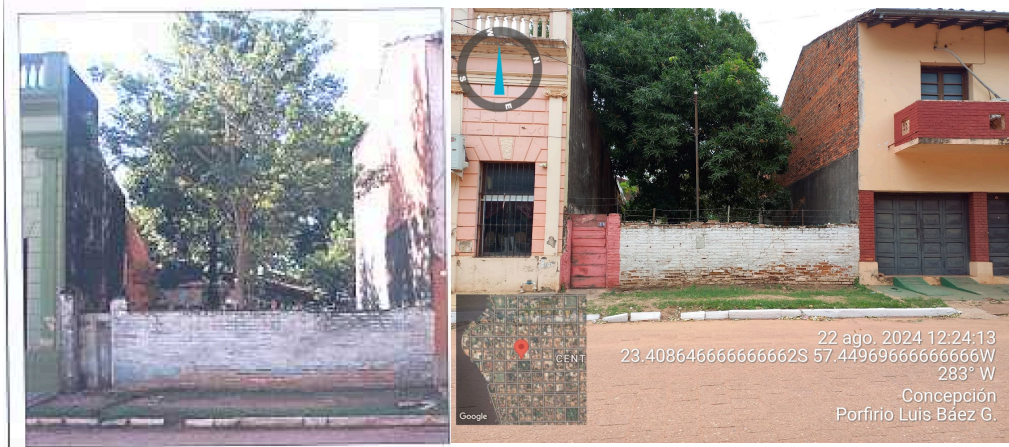
Figura17: Inmueble Individualizado N° 81

Según Alvarenga (2004), junto a la casa Zarza Jacquet se encuentra un terreno cercado, que conserva en su parte posterior restos de una antigua construcción. En este lugar nació Monseñor Julio Benigno Laschi González, el primer obispo oriundo de Concepción.

Nota: La imagen de la izquierda representa la situación antigua del inmueble, mientras que la imagen de la derecha muestra su estado actual. Las imágenes antiguas fueron extraídas de las Normas Urbanísticas de Concepción (2004), y las actuales fueron registradas por Porfirio Luis Báez en 2024.

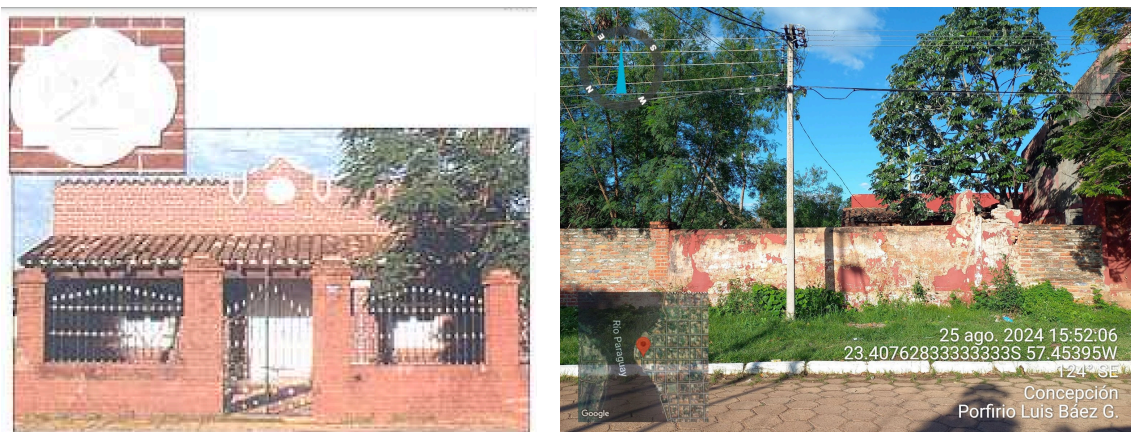
Figura 18: Inmueble Individualizado N° 95: Construcción de la Larangeira.

Presenta un estilo idéntico al de la residencia de los patrones en Puerto Casado, Pinasco y Sastre. Su estructura cuenta con verjas y un portón de hierro. En la parte frontal, un pequeño corredor sostenido por pilares, destaca un parapeto que otorga mayor altura a la edificación. En el centro de este, destaca la Cruz de Malta, con una "L" en el círculo central de sus cuatro blasones, de los cuales se conservan tres. (Alvarenga, 2024)

Nota: La imagen de la izquierda representa la situación antigua del inmueble, mientras que la imagen de la derecha muestra su estado actual. Las imágenes antiguas fueron extraídas de las Normas Urbanísticas de Concepción (2004), y las actuales fueron registradas por Porfirio Luis Báez en 2024.

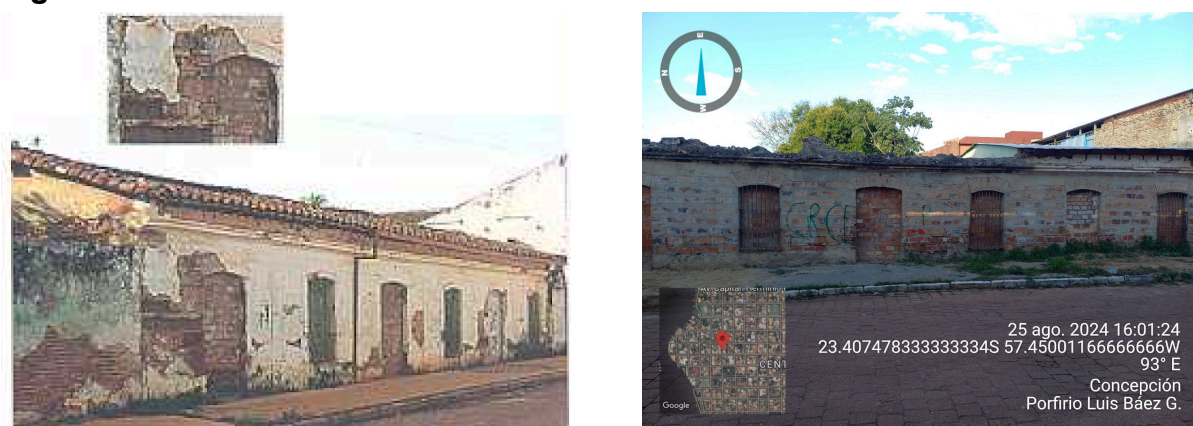
Figura 19: Inmueble Individualizado N° 106.

Según Alvarenga (2004), esta construcción corresponde a una de las pocas edificaciones coloniales que restaban hasta esa fecha.

Nota: La imagen de la izquierda representa la situación antigua del inmueble, mientras que la imagen de la derecha muestra su estado actual. Las imágenes antiguas fueron extraídas de las Normas Urbanísticas de Concepción (2004), y las actuales fueron registradas por Porfirio Luis Báez en 2024.

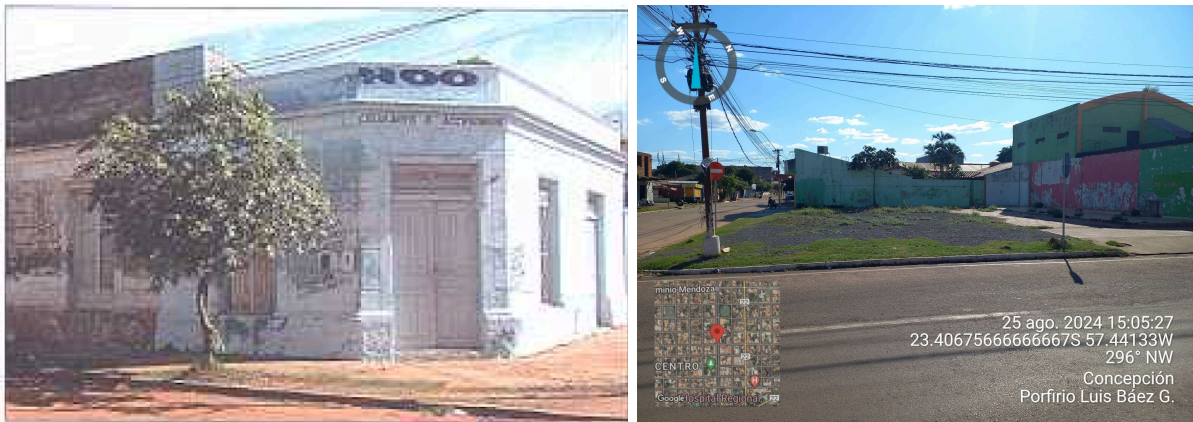
Figura 20: Inmueble Individualizado N° 126: Casa Distéfano.

Aunque no presenta elementos distintivos en comparación con otras casas de la época, posee un importante valor tradicional. Su presencia es constante en las fotografías panorámicas tomadas a principios del siglo pasado, que documentan la ciudad. (Alvarenga, 2024)

Nota: La imagen de la izquierda representa la situación antigua del inmueble, mientras que la imagen de la derecha muestra su estado actual. Las imágenes antiguas fueron extraídas de las Normas Urbanísticas de Concepción (2004), y las actuales fueron registradas por Porfirio Luis Báez en 2024.

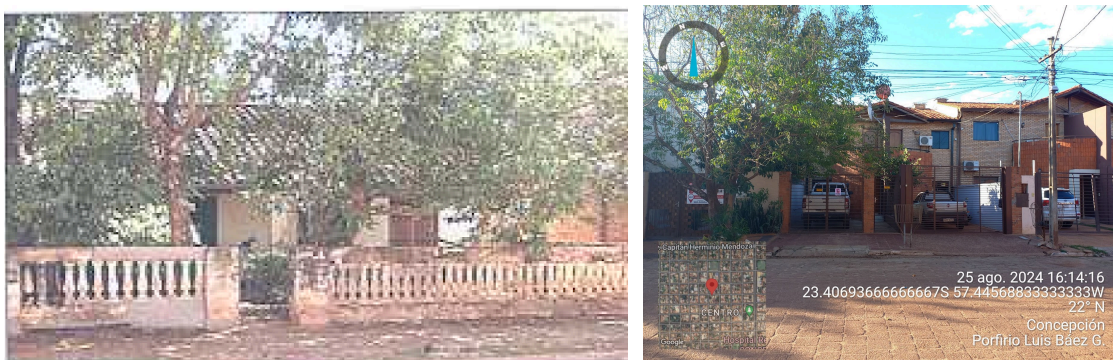
Figura 21: Inmueble Individualizado N° 131: Casa Josefina Maluff.

Construcción de estilo colonial y una muralla pequeña de balaustres.
(Alvarenga, 2024)

Nota: La imagen de la izquierda representa la situación antigua del inmueble, mientras que la imagen de la derecha muestra su estado actual. Las imágenes antiguas fueron extraídas de las Normas Urbanísticas de Concepción (2004), y las actuales fueron registradas por Porfirio Luis Báez en 2024.

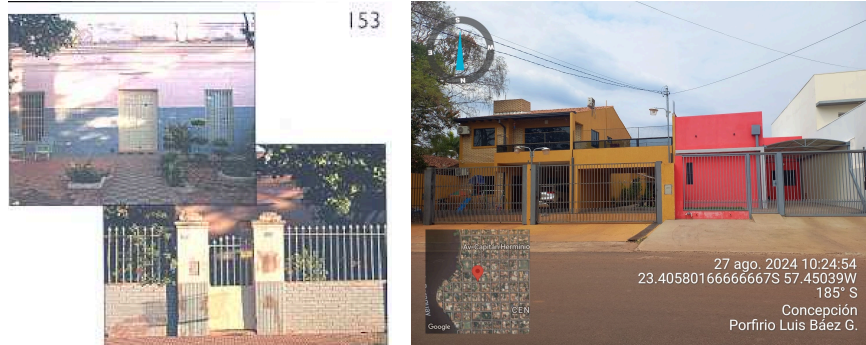
Figura 22: Inmueble Individualizado N° 153: Casa Gámez González.

Presenta molduras finamente estilizadas a lo largo de toda la fachada, mientras que sus verjas y banderolas destacan por sus detalles ornamentales. (Alvarenga, 2024)

Nota: La imagen de la izquierda representa la situación antigua del inmueble, mientras que la imagen de la derecha muestra su estado actual. Las imágenes antiguas fueron extraídas de las Normas Urbanísticas de Concepción (2004), y las actuales fueron registradas por Porfirio Luis Báez en 2024.

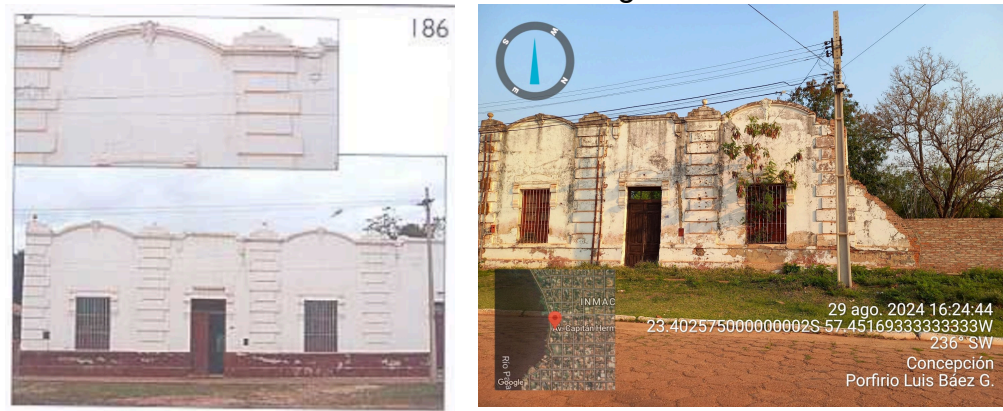
Figura 25: Inmueble Individualizado N° 186: Casa Eguiazú.

De importante dimensión, en toda su fachada se refleja elementos ornamentales (Alvarenga, 2024)

Nota: La imagen de la izquierda representa la situación antigua del inmueble, mientras que la imagen de la derecha muestra su estado actual. Las imágenes antiguas fueron extraídas de las Normas Urbanísticas de Concepción (2004), y las actuales fueron registradas por Porfirio Luis Báez en 2024.

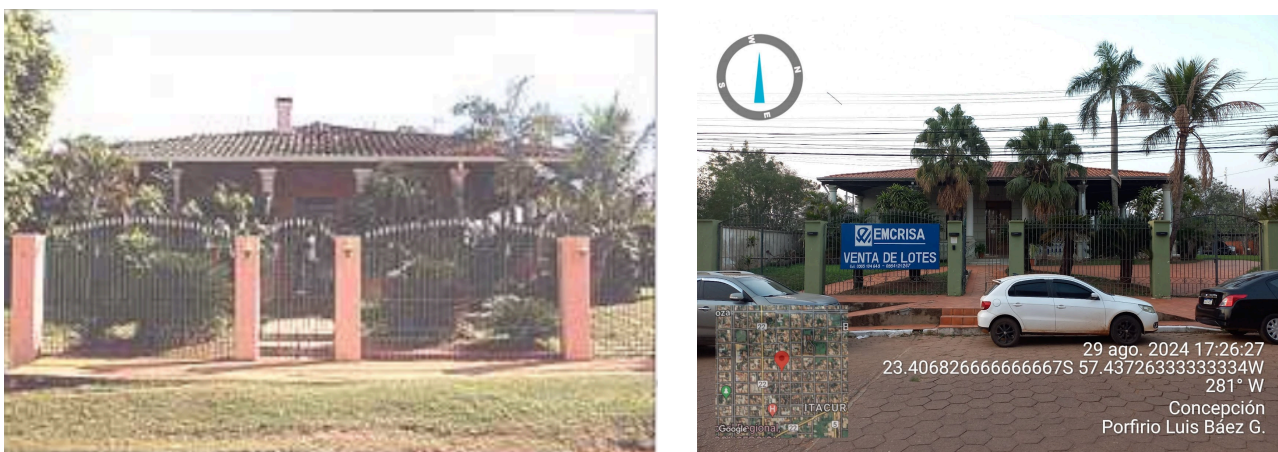
Figura 32: Inmueble Individualizado N° 124: Quinta Brizuela Cué

Nota: Fue una de las quintas señoriales, también un periodo fue el hospital militar. Actualmente funciona como un espacio de oficina.

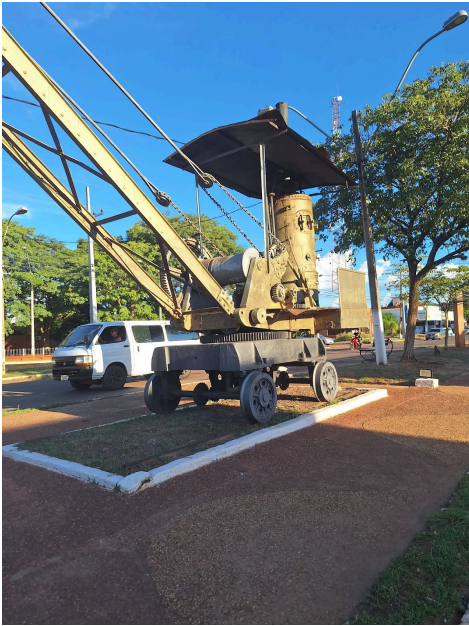
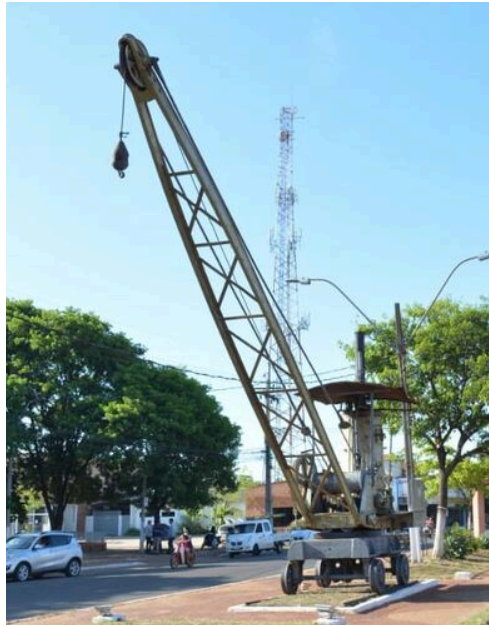
Figura 37: Guincho

Nota: El guinche utilizado por el ferrocarril era para alzar maderas; luego, el primer guinche del puerto antiguo se ubicó frente a la Administración Nacional de Electricidad.

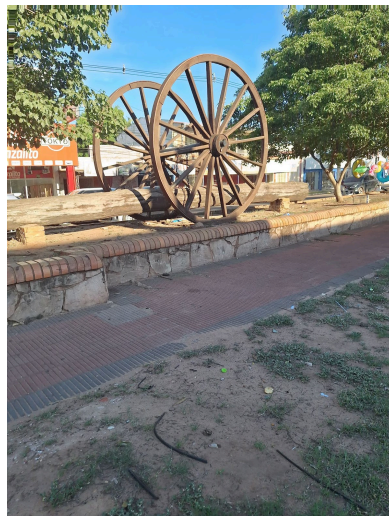
Figura 38: Alzaprima

Nota: Alzaprima (carro angosto, sin cajón, con ruedas de gran tamaño, que se usa para transportar troncos de madera u objetos de mucho peso)

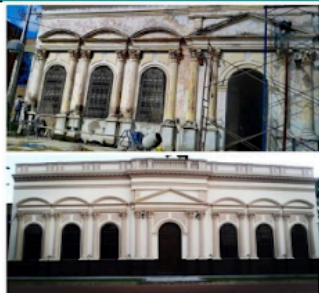
16. ESTADO DE CONSERVACION		20. FOTOGRAFIA DE DETALLE																					
16.1. Bueno (>79 %) <input checked="" type="checkbox"/>

16.2. Regular (>30%<70%) <input type="checkbox"/>																							
16.3. Malo (<30%) <input type="checkbox"/>																							
16.4. Ruina: <input type="checkbox"/>

16.5. Análisis de patologías:																							
Figuras y grietas: Probablemente causadas por asentamientos diferenciales del suelo, vibraciones o sobrecargas estructurales. Debilitamiento de muros de adobe o ladrillo: La exposición prolongada a la humedad pudo haber causado erosión o pérdida de cohesión del material. Cimentación inadecuada: Posible afectación por filtraciones de agua, cambios en el nivel freático o materiales degradados con el tiempo. 2. Patologías en Materiales Humedad capilar y filtraciones: Efectos de la absorción de agua desde el subsuelo o filtraciones en techos y paredes, generando eflorescencias y hongos. Desprendimiento de revocos: Posible debido a sales solubles o incompatibilidad con materiales modernos en intentos previos de restauración. Oxidación de elementos metálicos: Corrosión de refuerzos estructurales, anclajes o marcos de puertas y ventanas. 3. Patologías en Elementos Arquitectónicos Deterioro de carpintería: Puertas y ventanas de madera afectadas por termitas, humedad o falta de mantenimiento. Pérdida de ornamentos: Elementos decorativos originales pudieron haberse desprendido o erosionado con el tiempo. 4. Intervención y Soluciones en la Restauración Refuerzo estructural: Posible incorporación de materiales como hormigón, acero o refuerzos en muros para estabilizar la construcción. Tratamiento contra humedad: Aplicación de barreras impermeabilizantes y drenajes para evitar filtraciones. Restauración de elementos originales: Uso de técnicas tradicionales para preservar la autenticidad del edificio.
