# Revestimiento de tierra como técnica pasiva de aislamiento térmico en muros: caso de estudio en Foz de Iguazú

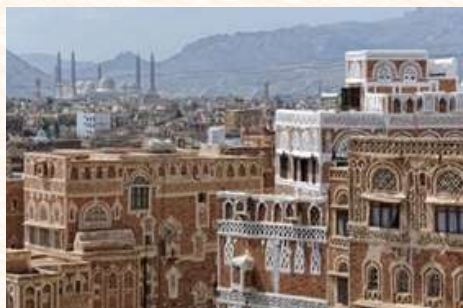
**Figura 7.** Ciudad de Sana'a en Yemen. Patrimonio arquitectónico anterior al s. XI. Las casas-torre de gran altura construidas con tierra prensada son prueba de la resistencia y durabilidad de este sistema. **Fuente:** Oleg Znamenskiy

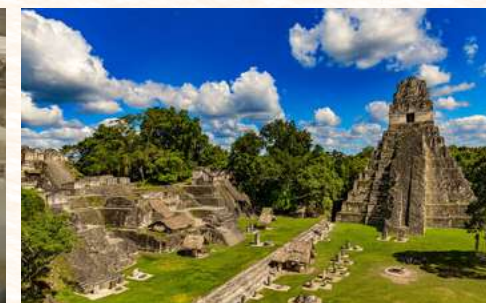
**Figura 11.** Cultura Maya: Tikal Guatemala, foto Shutterstock **Fuente:** guidadasemana.com.br

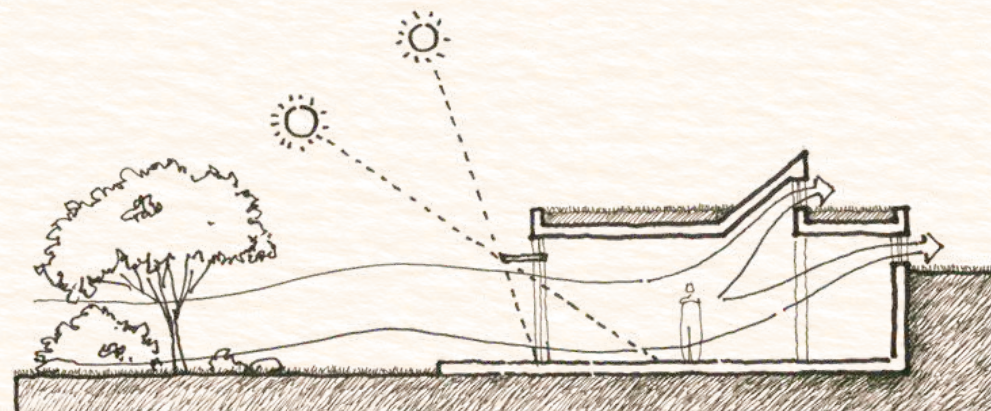
Figura 23: Representación de las estrategias Bioclimáticas Fuente: Seis cubos.com

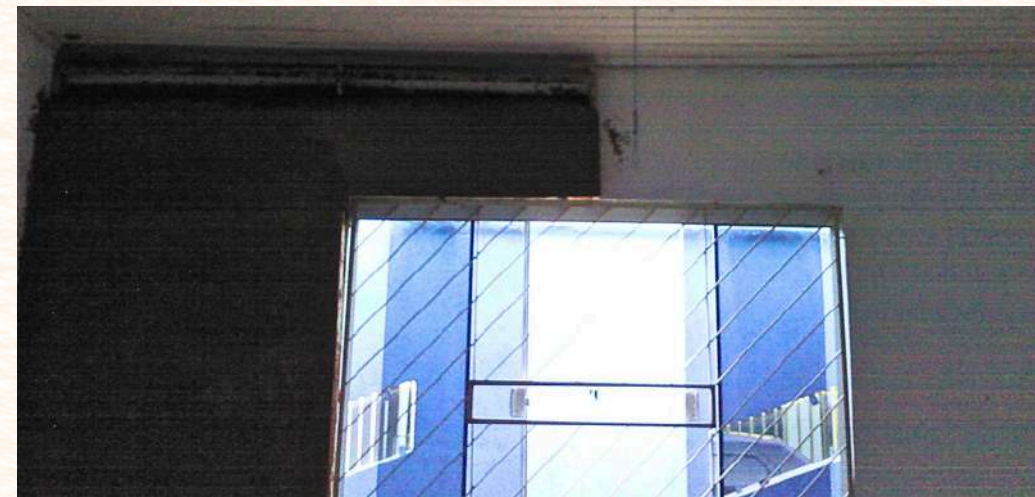
**Figura 100** - Imagen térmica del muro el 12 de julio a las 8:00. Fuente: imagen propia
