**ESTUDO EXPERIMENTAL DO ACOPLAMENTO CORROSÃO-FISSURAÇÃO EM
VIGAS DE CONCRETO ARMADO**

Foz do Iguaçu
2021

Dissertação apresentada ao Programa de Pós-Graduação em Engenharia Civil da Universidade Federal da Integração Latino-Americana, como requisito parcial à obtenção do título de Mestre em Engenharia Civil.

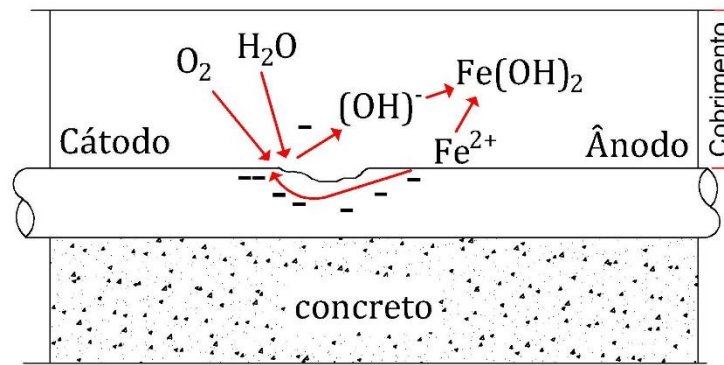
Figura 6 – Processo de corrosão da armadura em estruturas de concreto armado.
Fonte: Adaptado de El-Reedy (2018).

De acordo Gentil (1996), a oxidação da armadura (ânodo) ocorre em um determinado ponto da armadura, e a redução (cátodo) ocorre em um segundo ponto, já os produtos da corrosão ocorrem em regiões intermediárias, como pode ser observado na Figura 6.

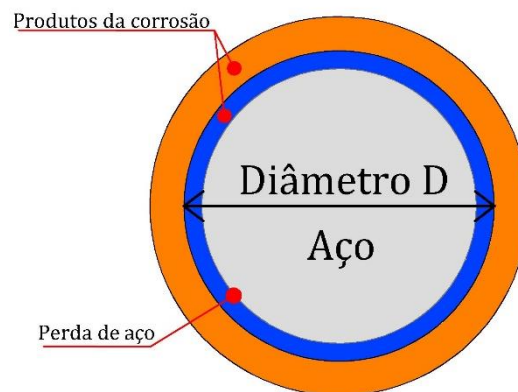
Figura 8 – Modelagem da corrosão.
Fonte: Adaptado de Suzuki *et al.* (2016).

Em seu trabalho, Suzuki *et al.* (2016) modelaram a corrosão da armadura de maneira simplificada. Para isso, os autores consideraram o produto da corrosão como um único elemento, e que sua expansão ocorre na direção radial e de maneira confinada, observando que o volume da expansão esteve entre 1,10 a 1,50 do diâmetro da armadura. A Figura 8 apresenta a modelagem feita pelos autores, em que ocorre perda da seção transversal do aço, além de um aumento do diâmetro devido aos produtos da corrosão.

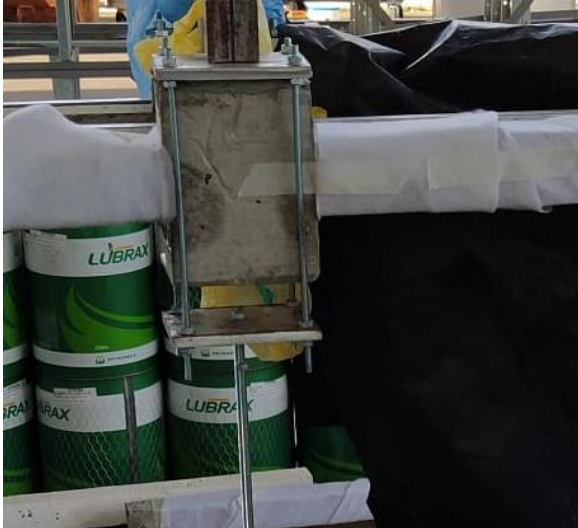
Figura 41 – Viga degradada apresentando umidade na região do console antes do processo de aspersão.

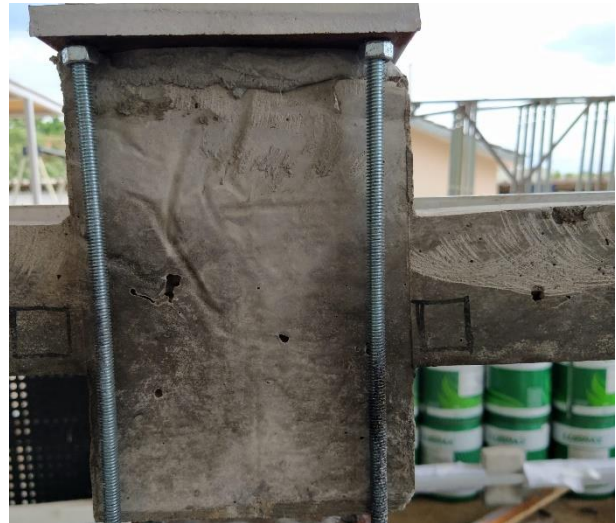
Figura 42 – Viga degradada com umidade após a retirada da membrana geotêxtil.

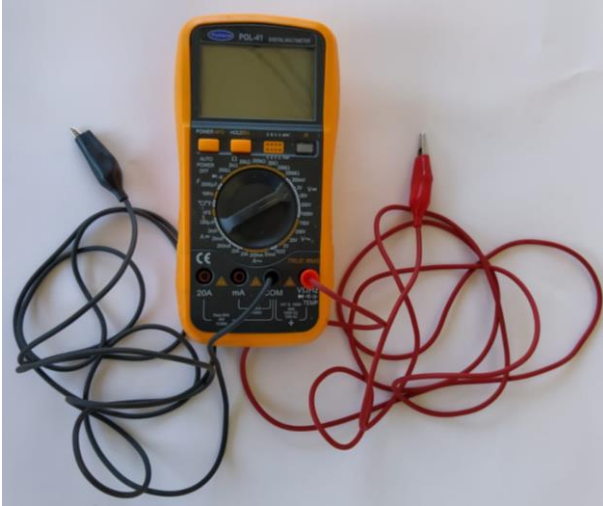
Figura 44 – Multímetro utilizado nas leituras

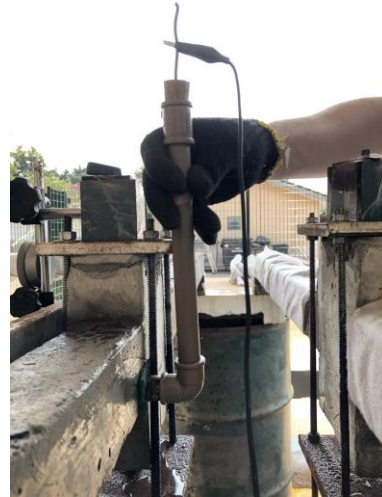
Figura 45 – Eletrodo de referência

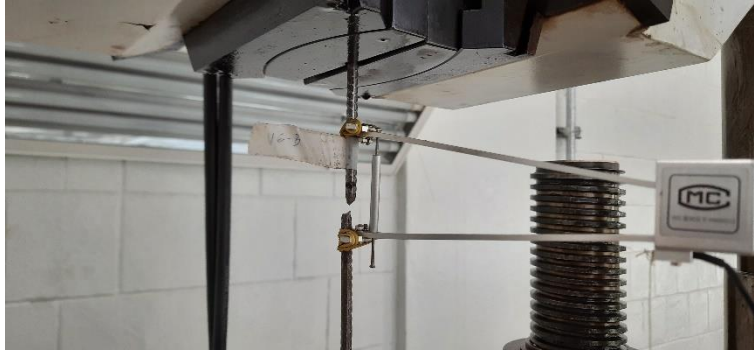
Figura 50 – Barra rompida após o ensaio de tração.

Por fim, necessitava-se determinar as propriedades mecânicas das barras degradadas e não degradadas. Desta maneira, as barras das vigas degradadas dos trechos B e C, bem como 9 trechos de barras de vigas referência, foram submetidas ao ensaio de tração na prensa universal, conforme Figura 50.

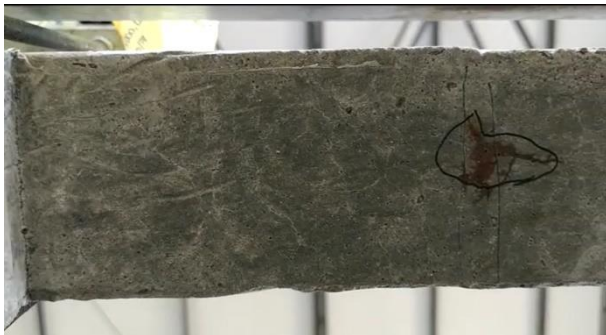
Figura 52 – ponto de ferrugem na vc 2 c/c próxima ao console, aos 140 dias de idade

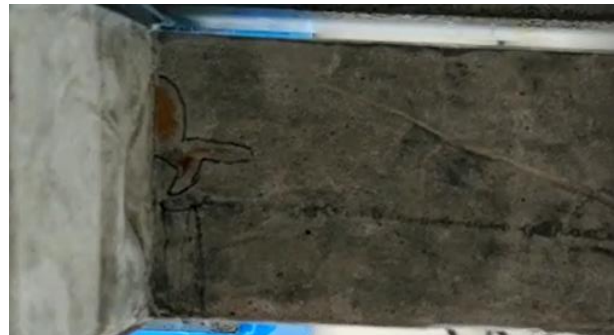
Figura 53 - ponto de ferrugem na vc 3 c/c na junta do console, aos 140 dias de idade

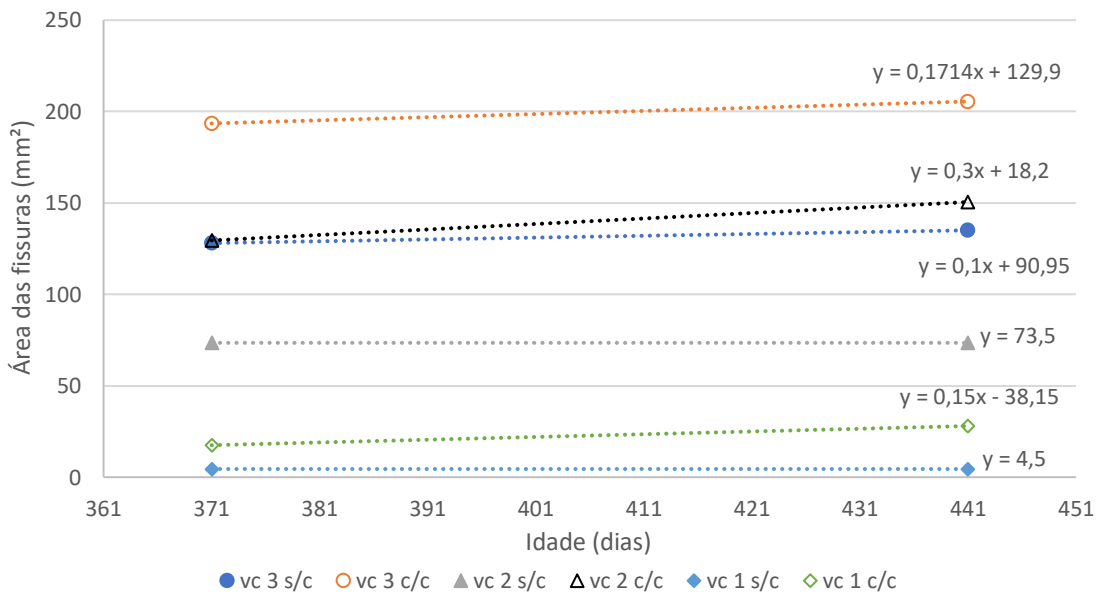
Figura 58- Área das fissuras na parte inferior das vigas.

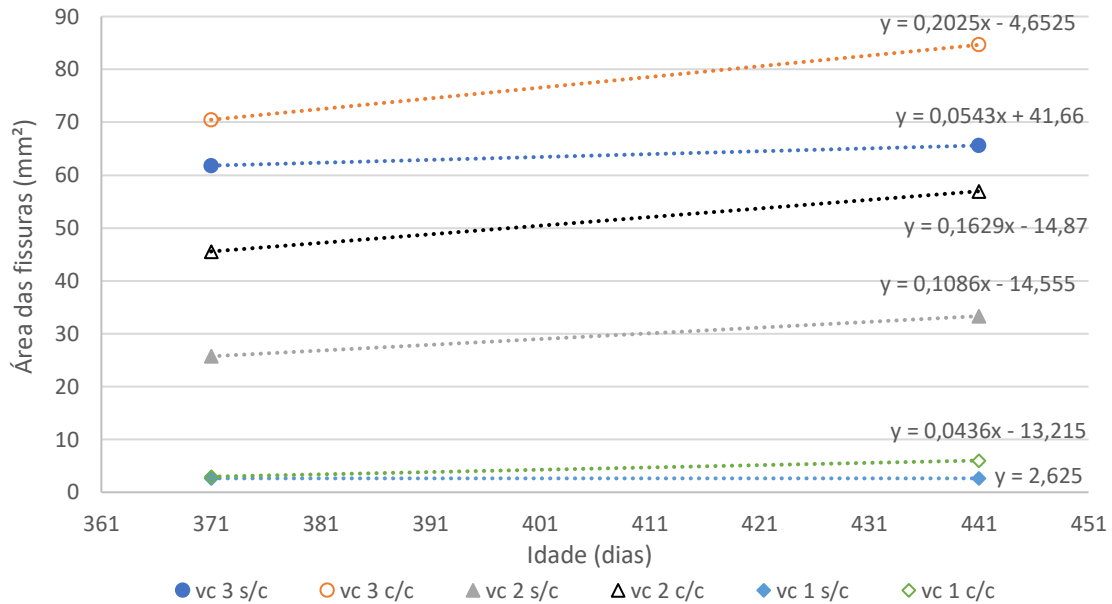
Figura 59 – Área média das fissuras nas laterais das vigas.

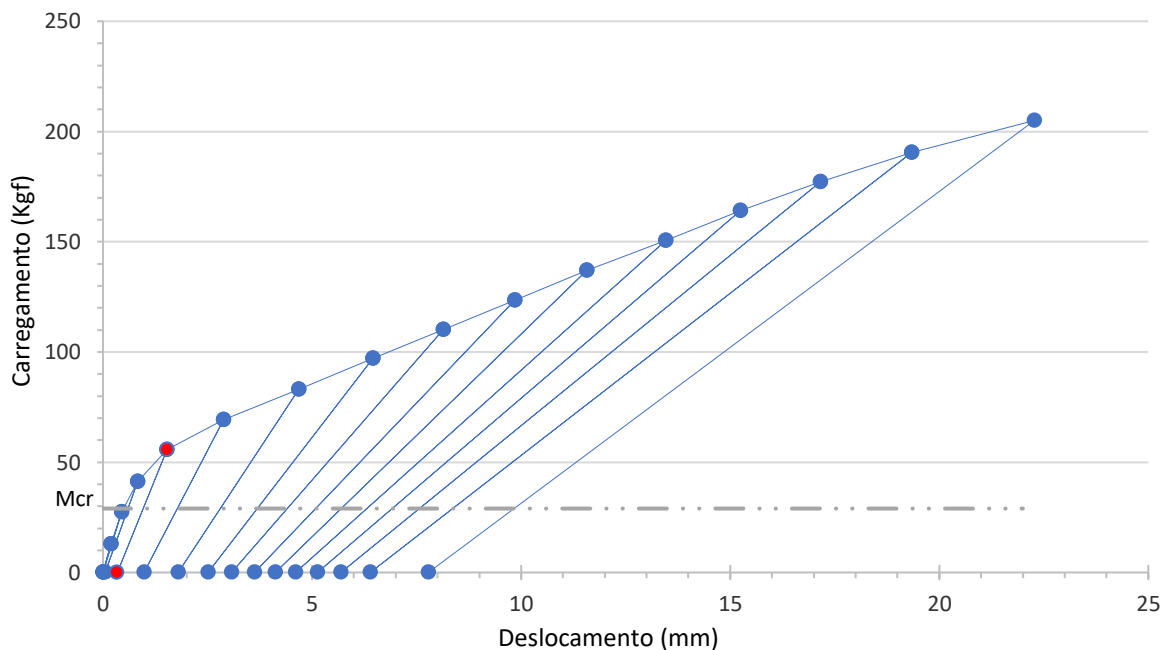
Figura 69 – Gráfico do ensaio monossinal sem corrosão.

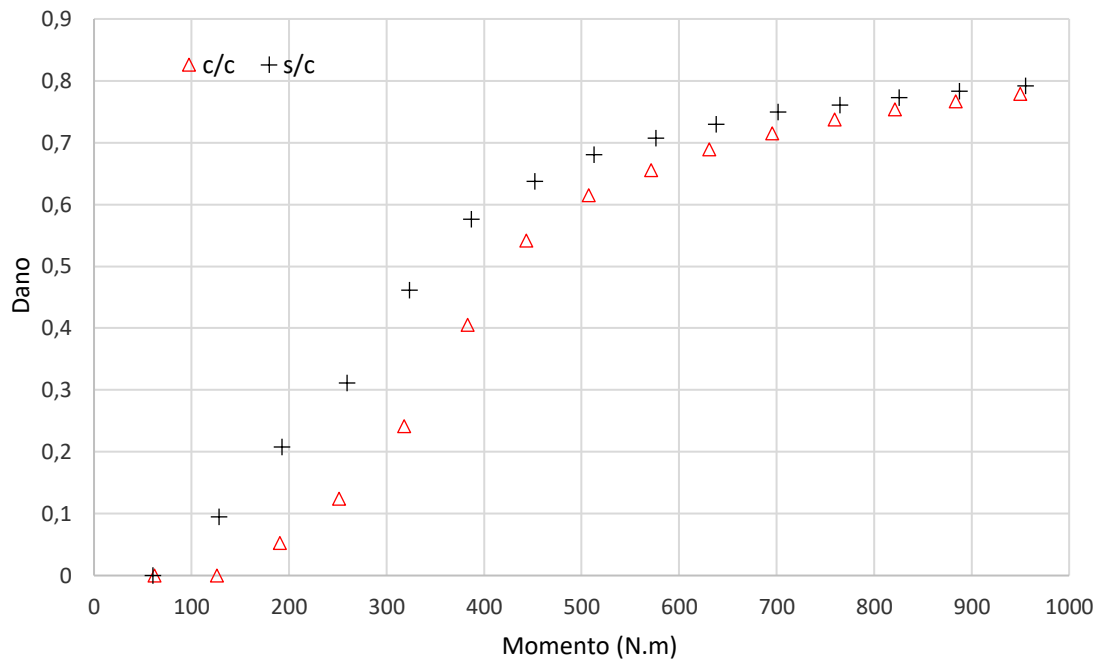
Figura 71 - Gráfico dano *versus* momento

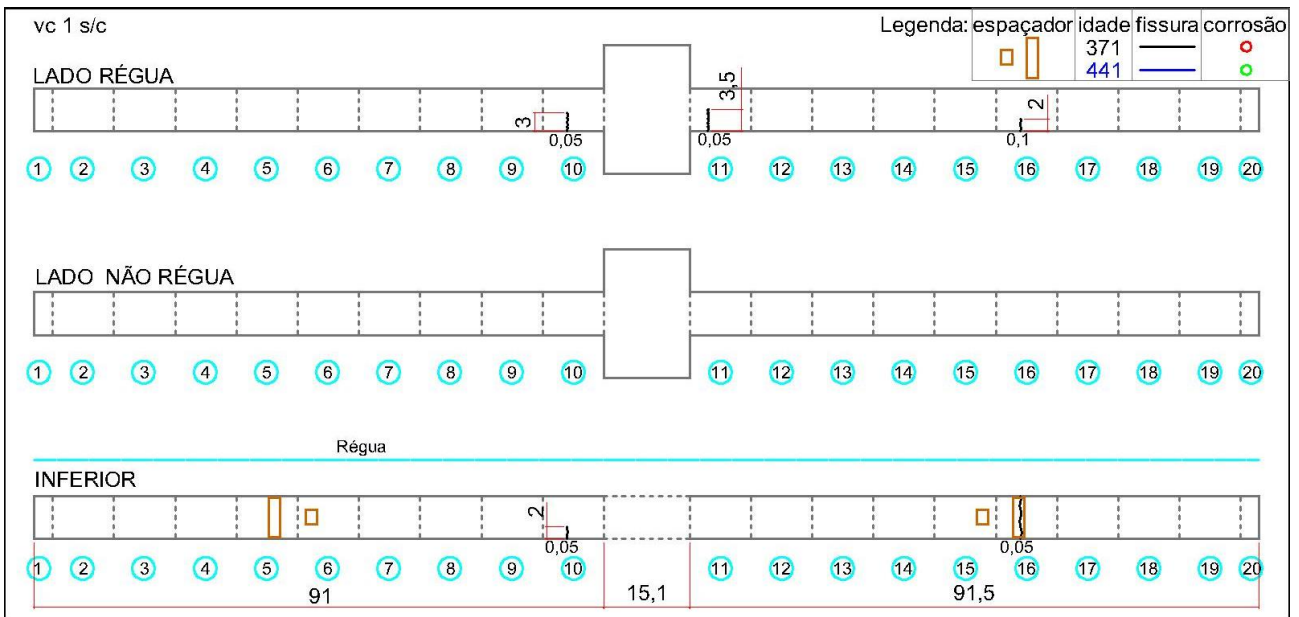
Figura 82 - Mapa das fissuras na viga vc 1 s/c

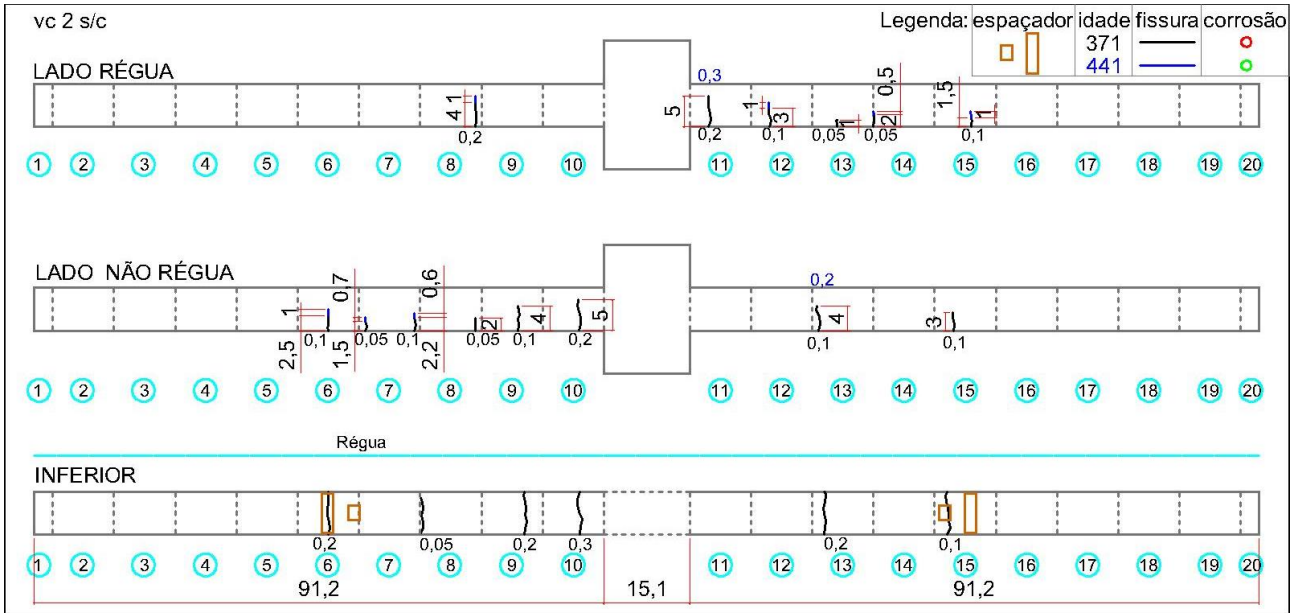
Figura 84 - Mapa das fissuras na viga vc 2 s/c

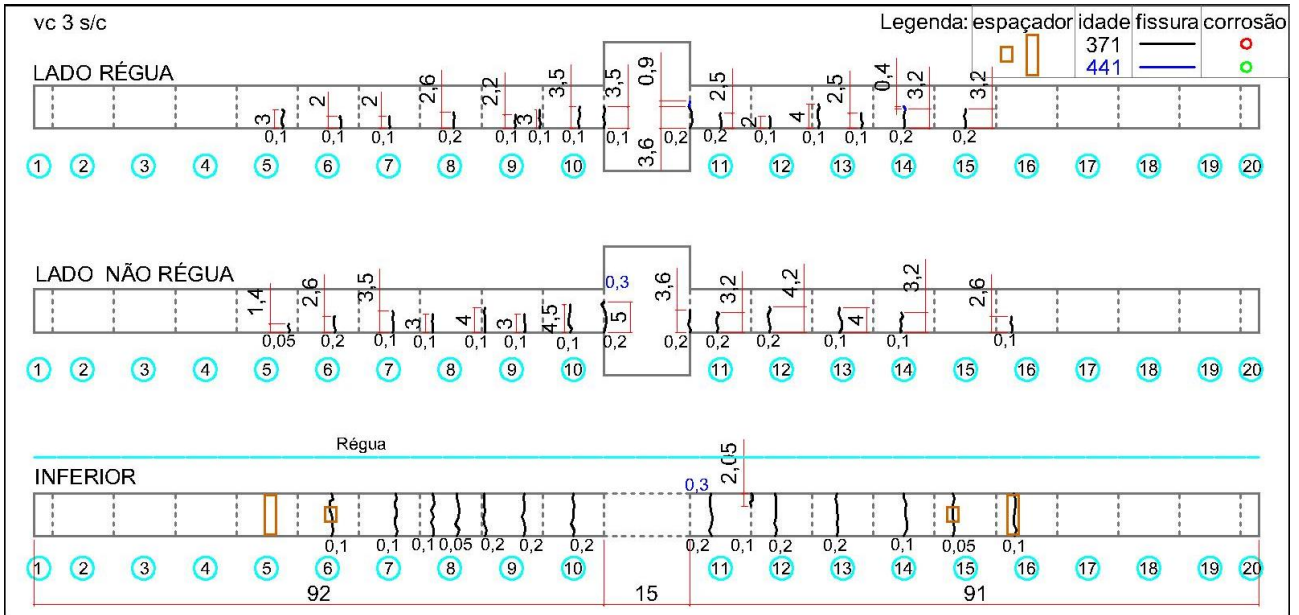
Figura 86 - Mapa das fissuras na viga vc 3 s/c

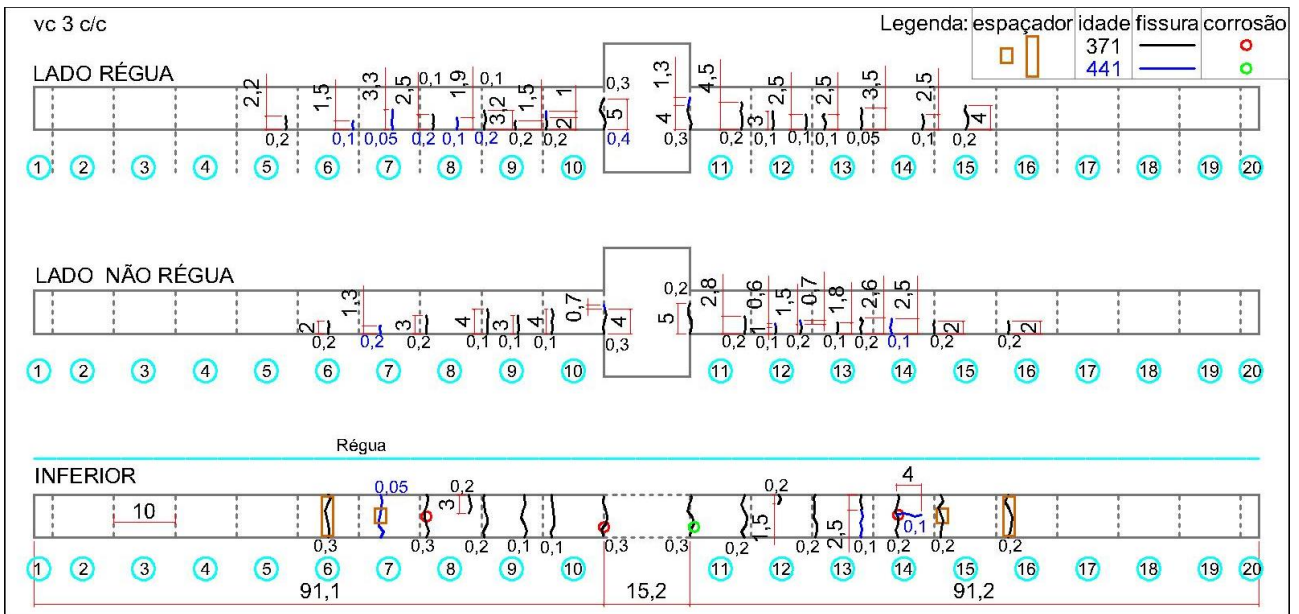
Figura 87 - Mapa das fissuras na viga vc 3 c/c

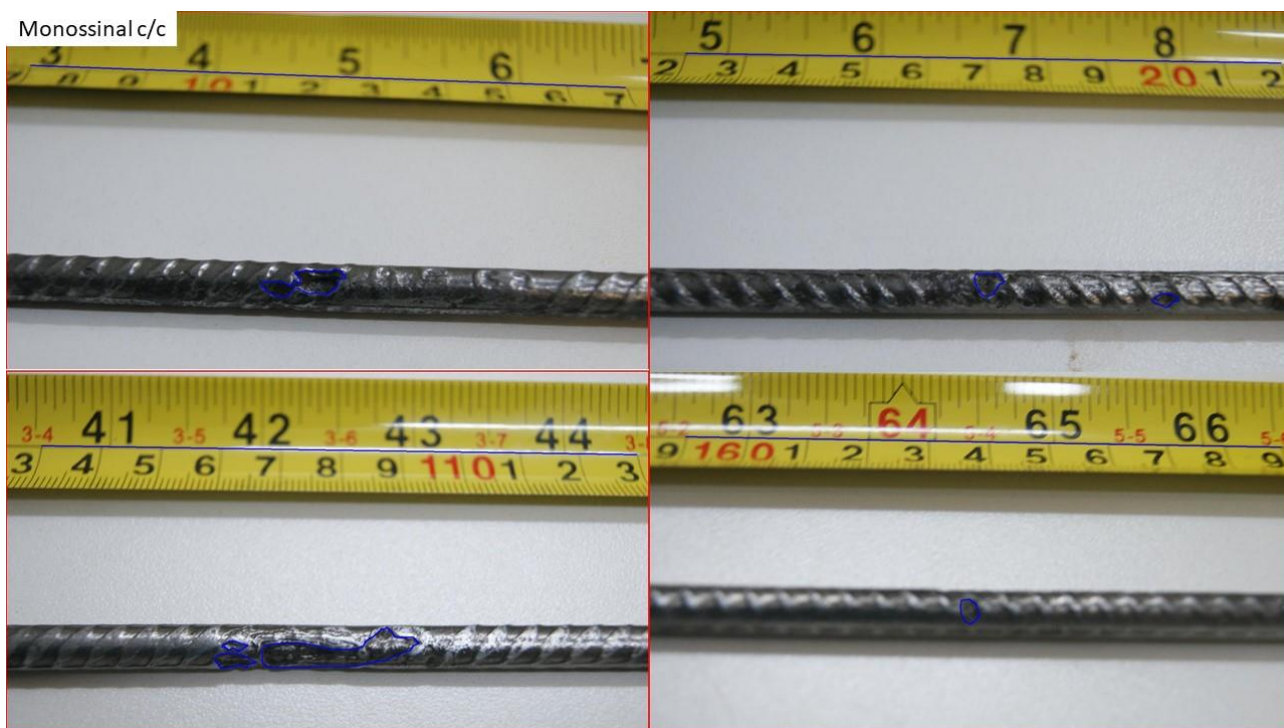
Figura 88 - áreas superficiais corroídas do vergalhão da viga monossinal c/c – parte 1

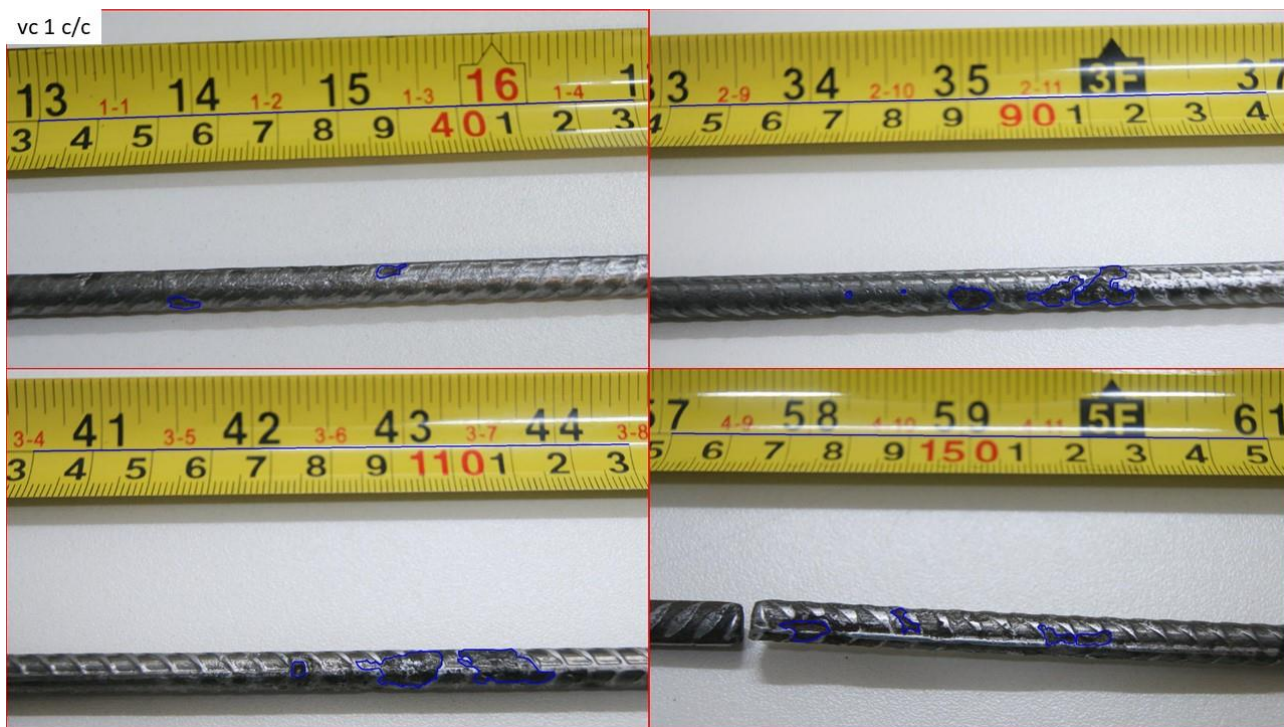
Figura 90 - áreas superficiais corroídas do vergalhão da viga vc 1 c/c – parte 1

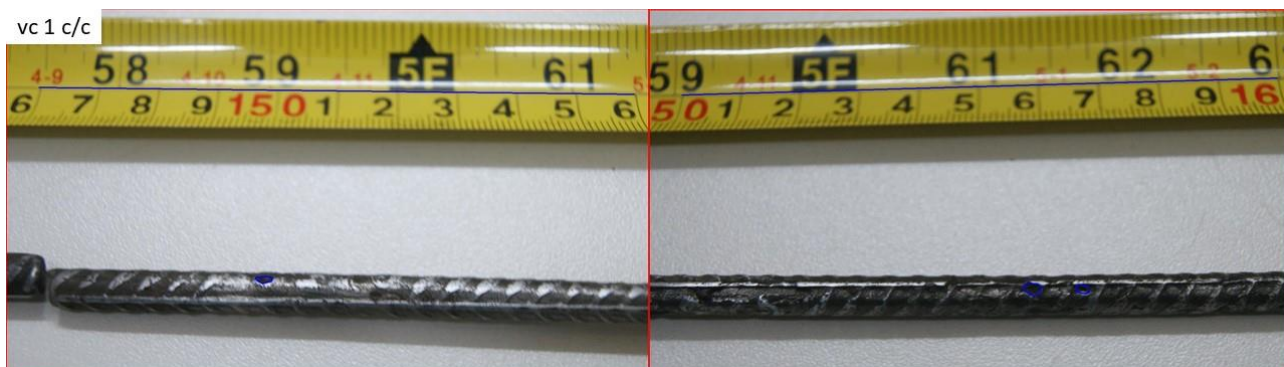
Figura 91 - áreas superficiais corroídas do vergalhão da viga vc 1 c/c – parte 2

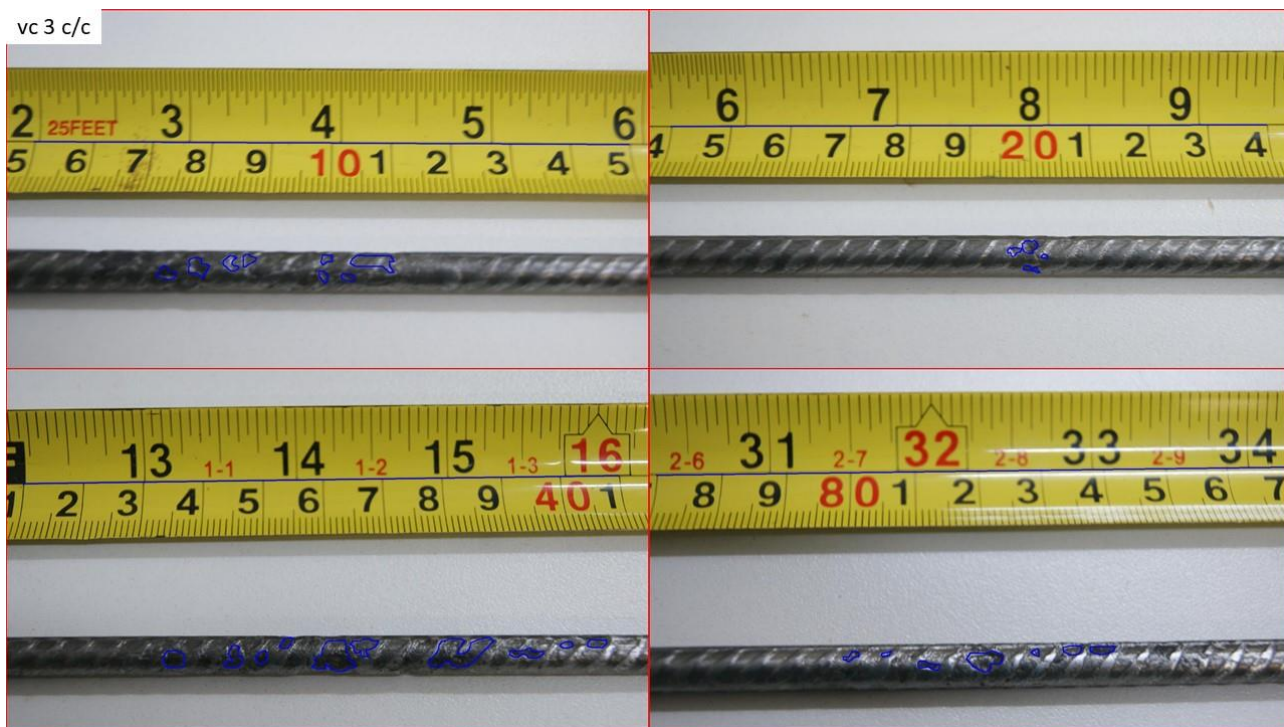
Figura 94 - áreas superficiais corroídas do vergalhão da viga vc 3 c/c – parte 1

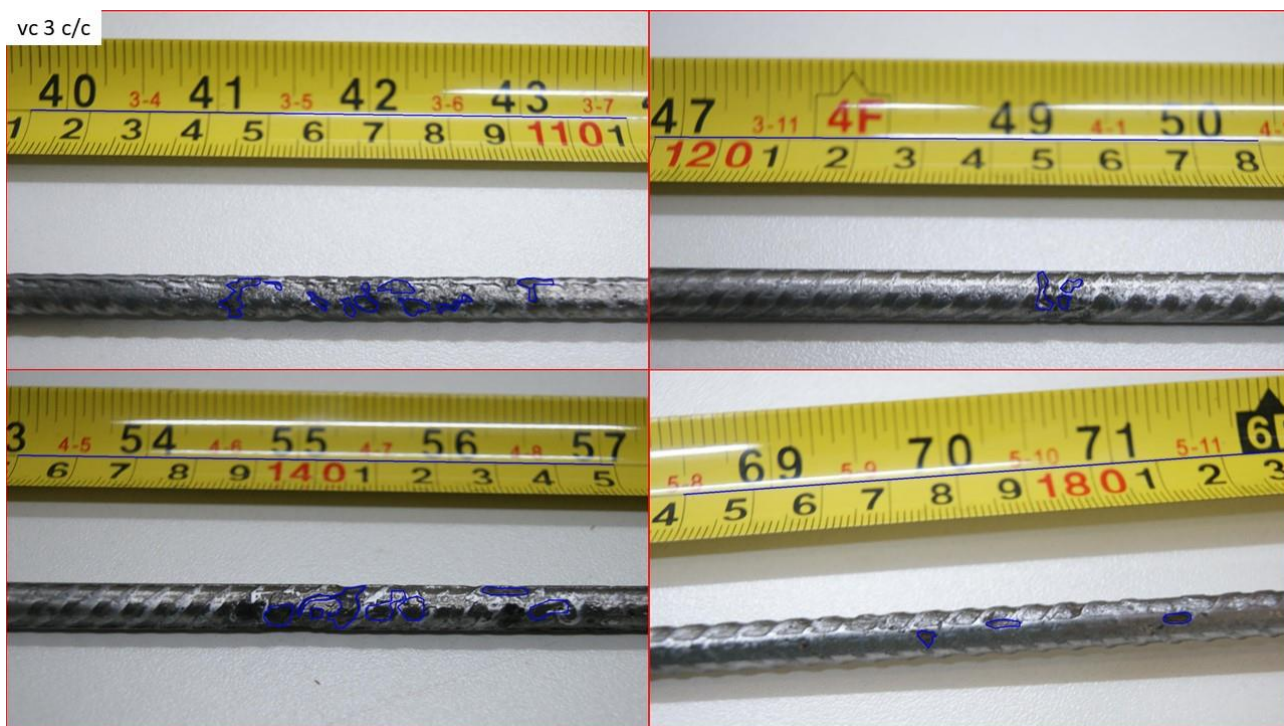
Figura 95 - áreas superficiais corroídas do vergalhão da viga vc 3 c/c – parte 2

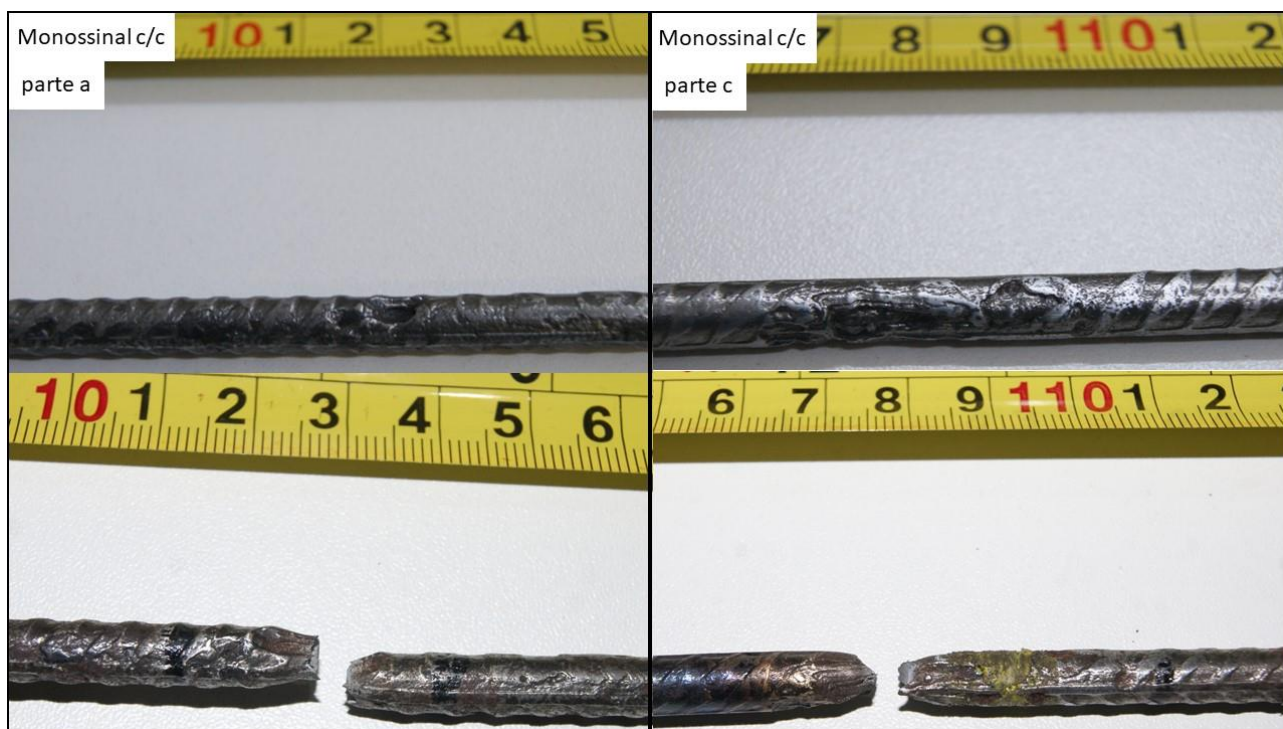
Figura 96 – Pontos dos pites e de ruptura no ensaio de tração das barras da viga monossinal c/c
