**ARQUITECTURA EN ÁREA DE MOVIMIENTOS SÍSMICOS:**

ESTUDIO Y PROPUESTA PARA IMPLANTACIÓN DE VIVIENDAS CON  
MATERIALES SISMO-RESISTENTES EN EL CANTÓN DE PEDERNALES,  
PROVINCIA DE MANABÍ-ECUADOR.

Trabajo de Conclusión de Curso presentado al Instituto Latino-Americano de Tecnología, Infraestructura y Territorio de la Universidad Federal de la Integración Latino-Americana, como requisito parcial a la obtención del título de Arquitecto y Urbanista.

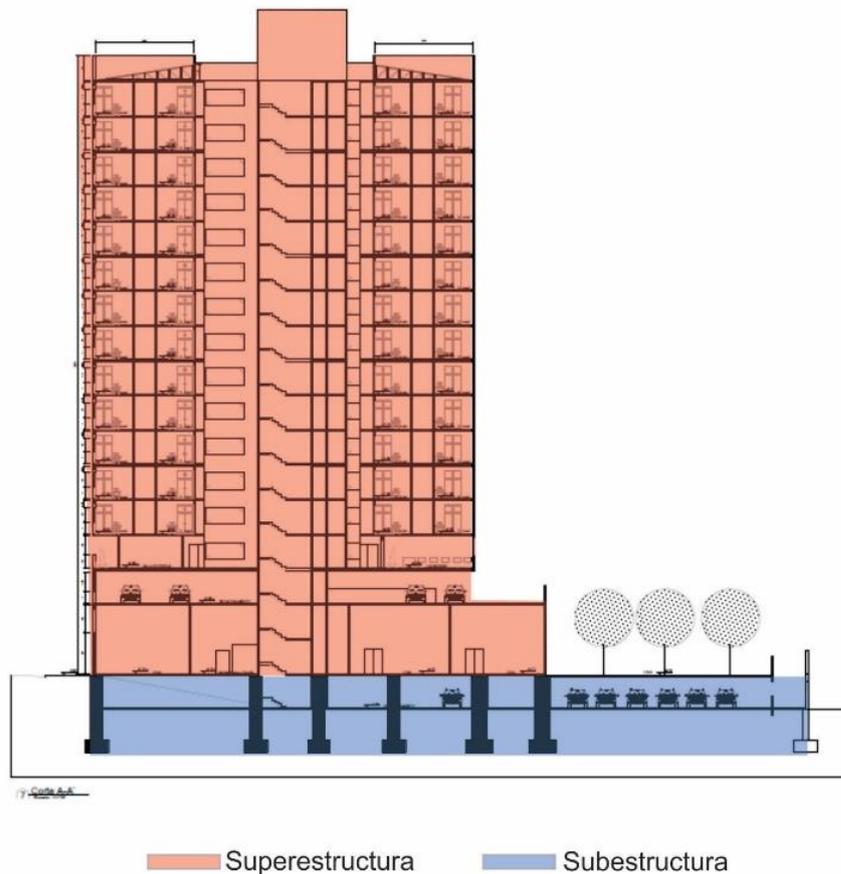
**Figura 3.** Superestructura y Subestructura de una edificación

La superestructura es la extensión vertical de una edificación, en otras palabras, los elementos estructurales como: pilares, vigas, losas y paredes portantes. Y la subestructura, es la estructura que cumple la función de dar sustentación a la edificación, como son el caso de las fundaciones, que son las responsables de transportar las cargas hacia el suelo.

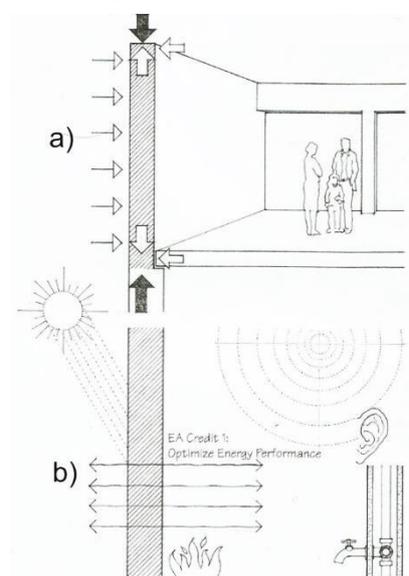
**Figura 14.** Pared portante

Pared portante o pared estructural, como define Ching (2010), cumple la función de cerrar, separar y proteger una edificación, y son proyectadas para transmitir las cargas de pisos y coberturas. A través de las paredes, que funciona como un elemento protector de los espacios internos, sus componentes constructivos deben controlar el paso del calor, humedad, sonidos y la infiltración del agua (Figura 14-a).

Incluso el autor menciona, que las paredes más allá de transferir las cargas verticales, también está expuesto a cargas horizontales ocasionadas por el viento (figura 14-b). Las paredes como elemento estructural de la edificación pueden soportar cargas eólicas o sísmicas, siempre y cuando estas sean rígidas, funcionando como diafragmas.

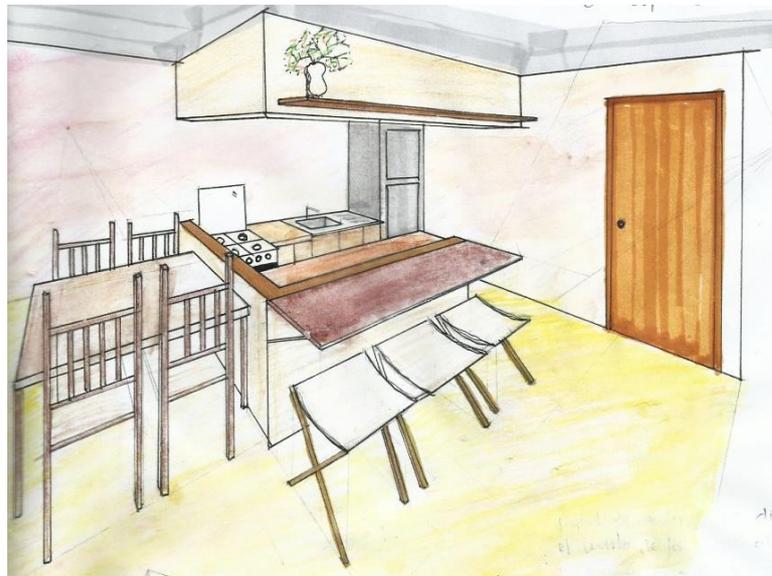
**Figura 22.** Mobiliarios concentrados en la cocina, ejerciendo cargas útiles

Para Salvadori (2011), las cargas útiles, son pesos como: las personas, mobiliarios, equipamientos, mercaderías, etc. (Figura 22). Las cargas útiles pueden variar según los eventos que ocurran dentro de la edificación, por ejemplo; en un día puede existir, una sola persona dentro de una casa, otro día puede haber un sinnúmero de personas. Pueden existir pocos mobiliarios y después varios en un solo espacio, lo cual puede alterar el peso de una estructura.

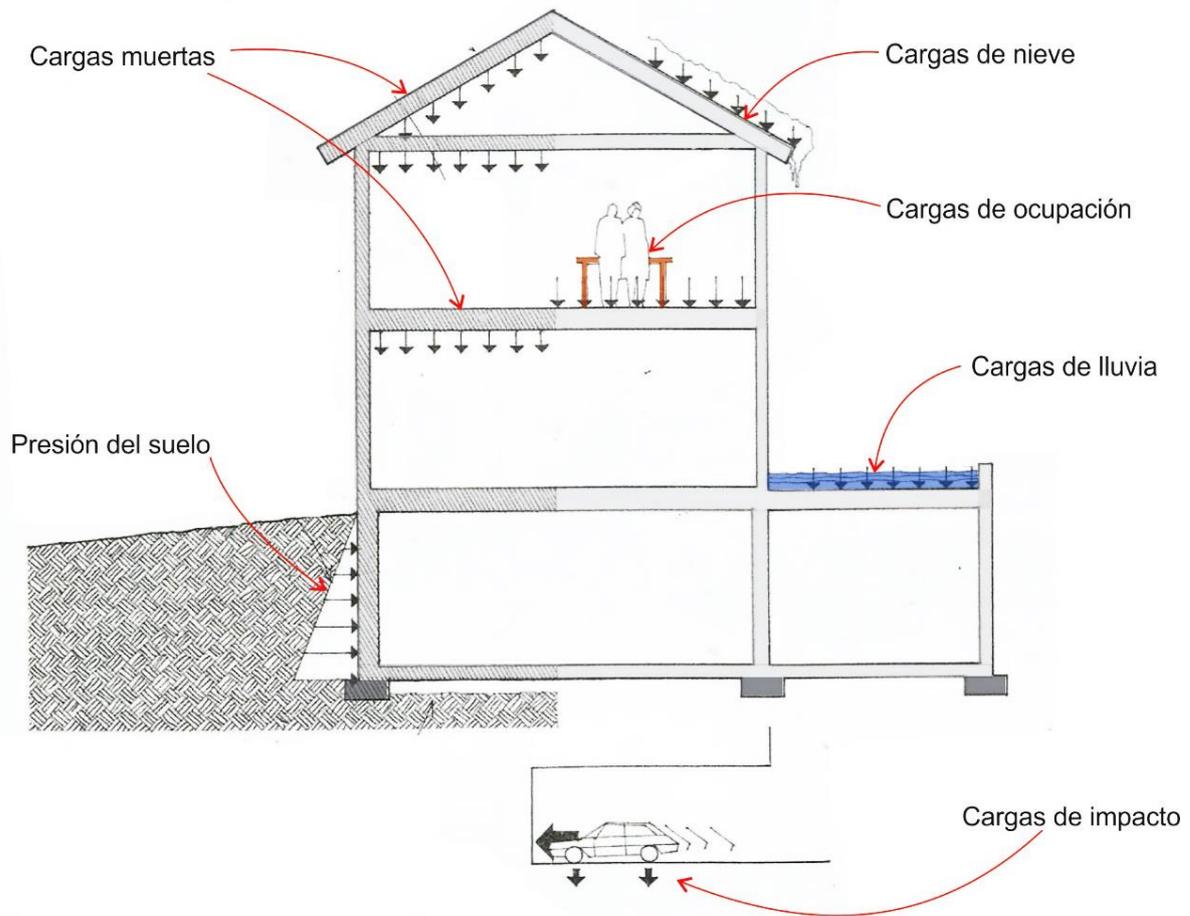
**Figura 31.** Cargas actuantes en una edificación sin abalo sísmico

Las cargas eólicas o de viento, presentes en la edificación son ejercidas por la energía cinética y son más presenciadas en estructuras de gran altura. No entando estas cargas surgen dependiendo del lugar con mayor fuerza como afirma Salvadori (2011). La presión del terreno, es otra carga presente en las edificaciones, ejerciendo una fuerza horizontal hacia una contención vertical.

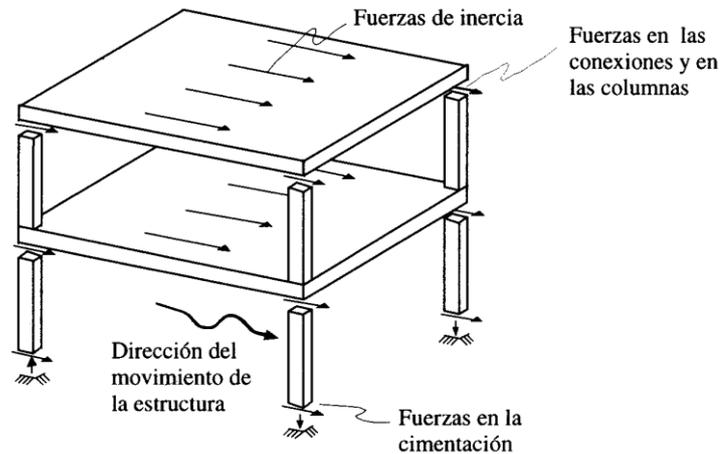
**Figura 33.** Flujo de fuerzas de una estructura durante vibraciones sísmicas

De acuerdo a los autores, para que el edificio presente un buen comportamiento ante cargas sísmicas, además de ser resistente, debe tener la capacidad de deformarse, o poseer propiedades dúctiles que eviten el colapso de la estructura. La Figura 34 muestra dos casos en donde los refuerzos de la columna del concreto armado están distribuidos de manera inadecuada, entrando en colapso. Por lo general la mayoría de defectos en estructuras de concreto armado se presencia un pobre detallado de refuerzos.

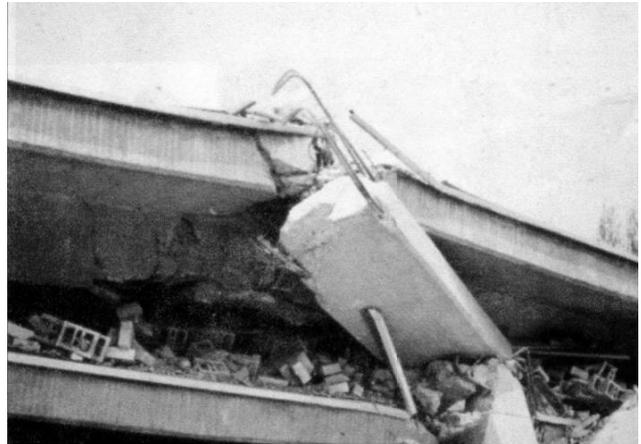
**Figura 35.** Falla viga-columna

Las conexiones que realizan los elementos estructurales, son zonas críticas cuando ocurre un evento sísmico y estas conexiones tienen como objetivo soportar dichos esfuerzos. Generalmente las zonas críticas se presentan en las uniones entre muro y losa en estructuras a base de paneles, y entre vigas y columnas en estructuras de marcos. En la Figura 35, presenta un caso de falla columna-viga, en la cual posee puntos de conexión del tipo frágil que deben ser tratados con mayor precaución.

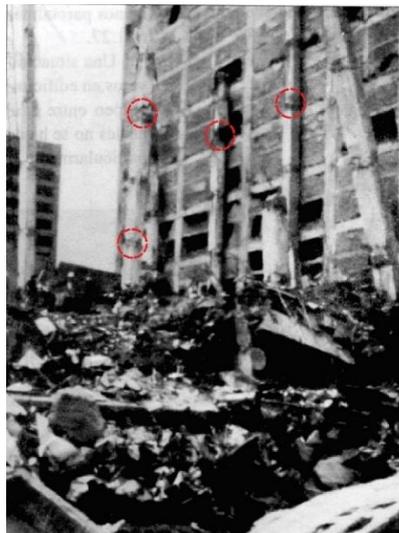
**Figura 36.** Fallas de punzonamiento

Los autores manifiestan que un ejemplo claro de estos tipos de fallas comúnmente sucede en losas planas, apoyadas directamente sobre las columnas sin vigas. La Figura 36 muestra fallas de punzonamiento en las columnas, producidas por los movimientos cortantes, dejando sin apoyo a la estructura dando como resultado el colapso total de la edificación.

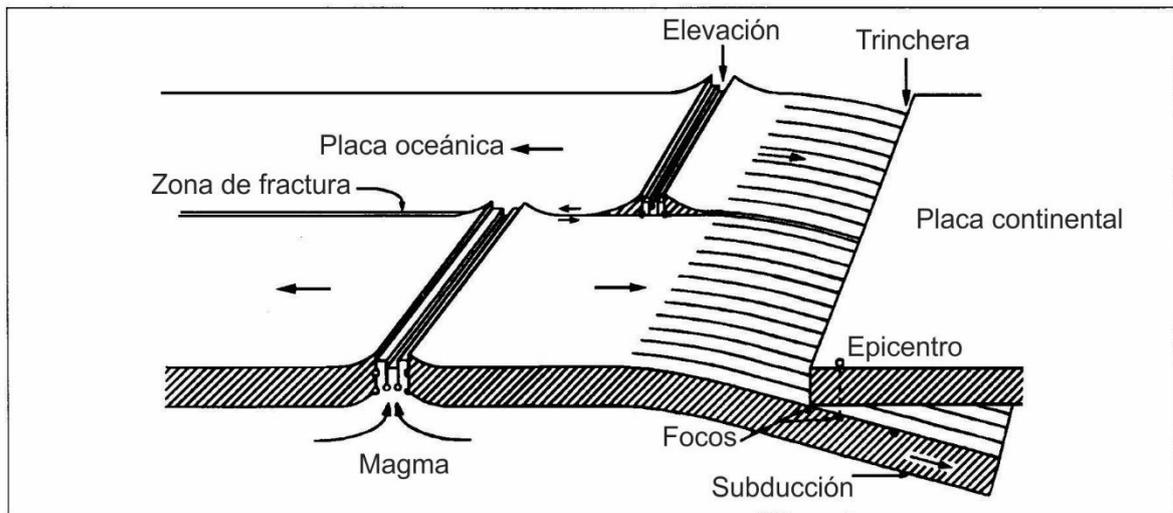
**Figura 37.** Movimiento de las placas sísmicas

La energía que se produce en el momento de un sismo es liberada en formas de ondas vibratorias. Estos movimientos que se ocasionan en la corteza de la tierra (Figura 37), son las que ponen en peligro a las edificaciones. Los movimientos vibratorios de las masas de los edificios, producen fuerzas de inercia que inducen esfuerzos en elementos de la estructura y que pueden conducir a la falla (BAZAN; MELI, 2013).

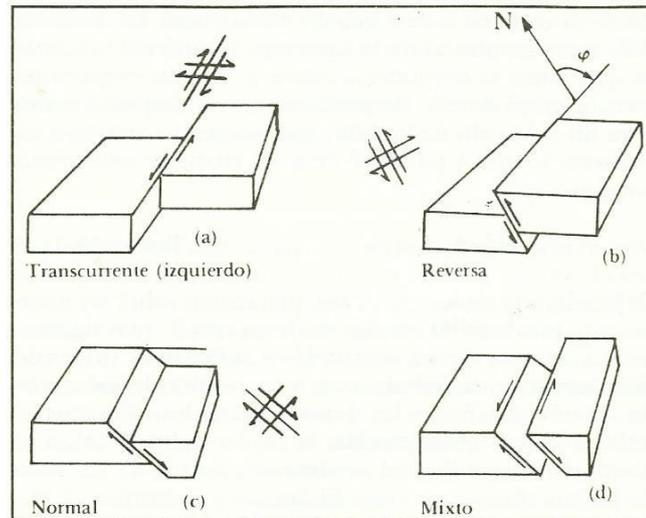
**Figura 38.** Tipos de fallas

Existen varios tipos de fallas, dependiendo de los esfuerzos que actúen sobre un cuerpo. La falla normal (Figura 38- c), es resultante del esfuerzo de tensión, la falla reversa (Figura 38-b), realiza un esfuerzo de compresión, y la falla transcurrente (Figura 38-a) es aplicada cuando sus esfuerzos son cortantes. En el momento que existen las tres fallas anteriores al mismo tiempo, se llaman fallas mixtas (Figura 38-d) (NAVA, 2002).

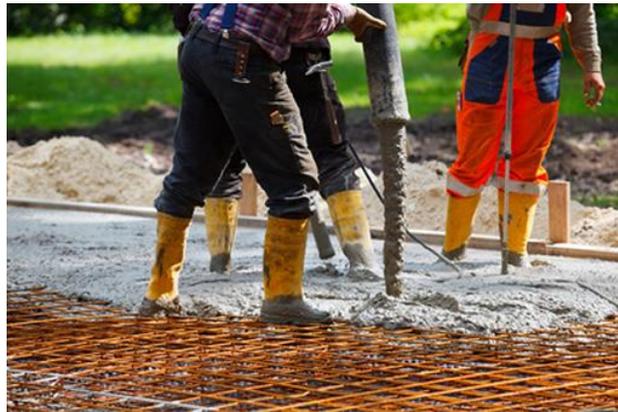
**Figura 43.** Construcción a través de concreto armado

Aún el autor acrecenta, que el concreto u hormigón, es una mezcla de varios componentes como: arena, cemento, grava y agua. La resistencia del concreto depende de la relación del agua con el cemento y del cemento en relación a la grava, por ejemplo, cuanto más delgado y fino sea la arena y la piedra, más resistente será el concreto. Y así contrariamente, entre más cantidad de agua tenga la mezcla, el concreto tiende a ser más frágil. En el concreto armado, se inserta barras de acero, ya que este material trabaja con la tracción, absorbiendo toda la carga y el concreto trabajando a compresión.

Rebello (2000), afirma que el concreto, tiene la función de proteger la armadura, ya que el acero, está expuesta a sollicitaciones de esfuerzos. Esto puede ocasionar fisuras con aberturas muy grandes, obligando a disminuir tensiones de trabajo. Los vínculos son fácilmente viables, cuando el concreto armado u hormigón armado, está expuesto a fuerzas de tracción, puesto a que la transmisión de los esfuerzos en esas conexiones se da de acuerdo a la longitud de anclaje de la armazón.

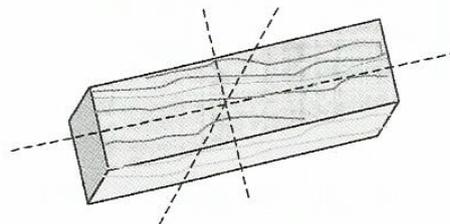
**Figura 47.** Comportamiento mecánico de la madera

Aun el autor, reitera que la madera observe esfuerzos de tracción, siempre y cuando actúen en dirección de sus fibras. En piezas estructurales, se presenta dificultades para transmitir esfuerzos de tracción, principalmente cuando se realizan conexiones o emendas entre barras y apoyos como muestra la Figura 48. Para conectar estas dos piezas, es necesario la utilización de otros elementos como, pernos, chapas, etc. Rebello, recomienda que, para evitar la flexión de los tornillos o pernos, y no se disloquen, es mejor usar

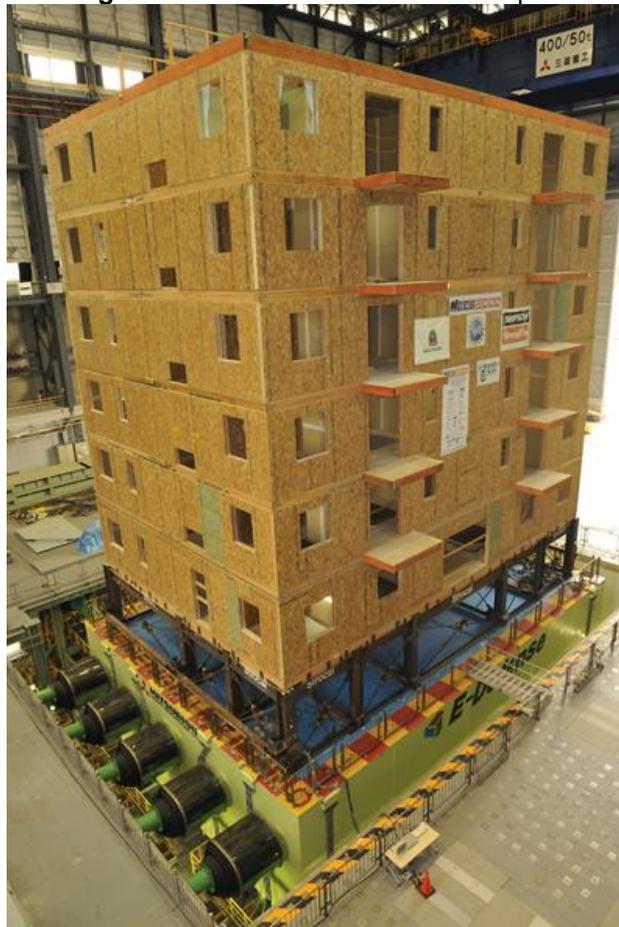
**Figura 51.** Simulación sísmica en Japón

En Japón a través del proyecto *Capstone*, *NeesWood 2009*, se han podido realizar pruebas en escala 1:1 (Figura 51), para la simulación sísmica en un terreno con movimientos de magnitud de 7.5, para una edificación de 7 pisos. Los resultados fueron positivos, en los cuales utilizaron sistemas de anclajes integrales

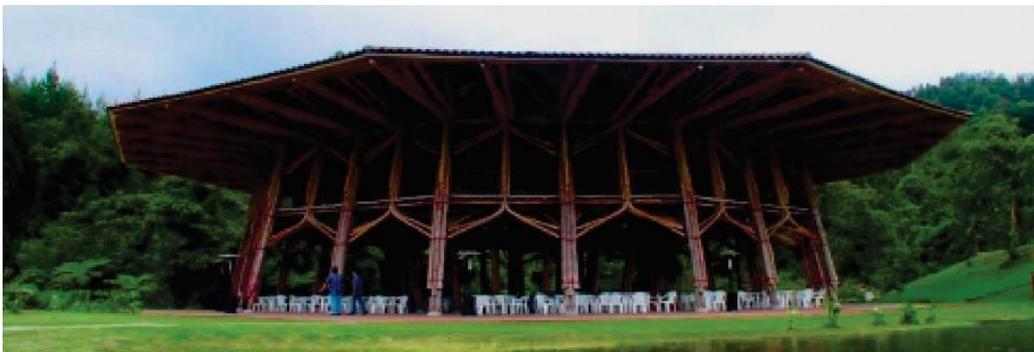
**Figura 54.** Pabellón de la Expo-Hannover en Manizalez- Colombia

Según Gutierrez (2011), el bambú es un material ancestral muy utilizado en Colombia principalmente en las zonas rurales, además este material presenta buenos comportamientos sísmicos gracias a su rigidez. De acuerdo al autor el máximo exponente en construcciones con bambú es Simón Velez, con el Pabellón de la Expo-Hannover 2000 Figura 54, en el cual fueron sometidos diferentes pruebas para comprobar su resistencia.

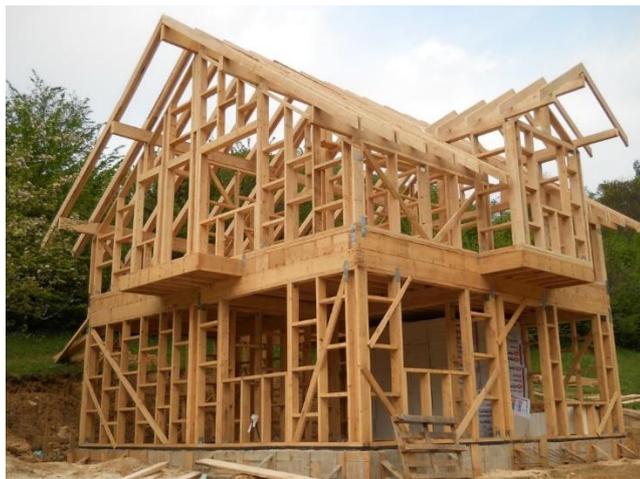
**Figura 55.** Vivienda construida con sistema *Wood Framing*

Aún los autores exponen que el sistema constructivo al ser industrializado permite la proyección de viviendas de hasta 5 pavimentos. La madera es utilizada para la realización de la estructura, presentando un peso leve y de rápida ejecución (Figura 55). Este sistema ya es implantado en países de América Latina, como en el caso de Brasil, Chile y Venezuela, con la construcción de viviendas de 40 a 65 m<sup>2</sup>, para interés social. Cabe recalcar que la madera es un material renovable, que demanda bajo costo energético para ser producido.

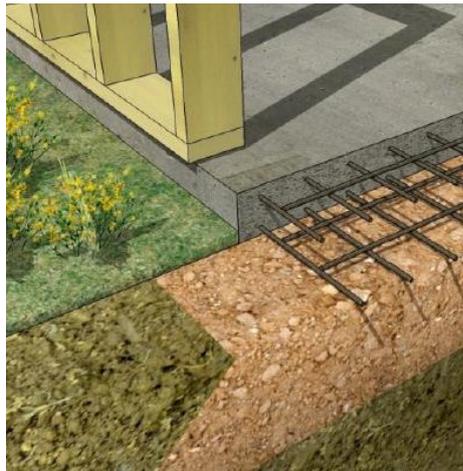
**Figura 56.** Fundación radier

De acuerdo a LP Building Product (2011), apud Ecker; Martins (2014), las fundaciones más comunes en sistemas de *Wood Framing* y *Steel Framing* son utilizadas la zapata corrida y la fundación radier, para transmitir de manera uniforme las cargas hacia el suelo. La fundación radier (Figura 56), de acuerdo a los autores, es un elemento superficial que abarca todos los pilares de la estructura, en cambio la zapata corrida, distribuye las cargas linealmente de los pilares. Este sistema constructivo es muy parecido al *Steel Framing*, con la diferencia de que una es a base de madera y la otra a través de perfil de acero galvanizado den frío.

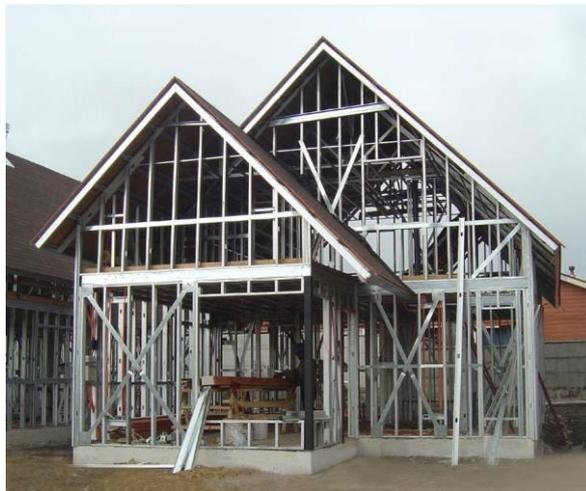
**Figura 57.** Vivienda de *Steel Framing* de FORMAC SA en Chile

Conforme el Instituto Latinoamericano de Fierro y el Acero (ILAFA) (2007), este sistema constructivo está formado a base de perfiles en frío de acero galvanizado, que forman parte de la composición de los paneles estructurales y no estructurales, vigas, techo, etc. Al ser un material industrializado permite la rapidez en su ejecución (Figura 57), más allá de eso su estructura funciona como uno solo, resistiendo a diferentes cargas producidas en el edificio, tales como cargas sísmicas y eólicas. Este sistema constructivo aparece en el siglo XIX, iniciando con casas realizadas a partir de una estructura de madera en Norteamérica, la cual fue denominada *Wood Framing*.

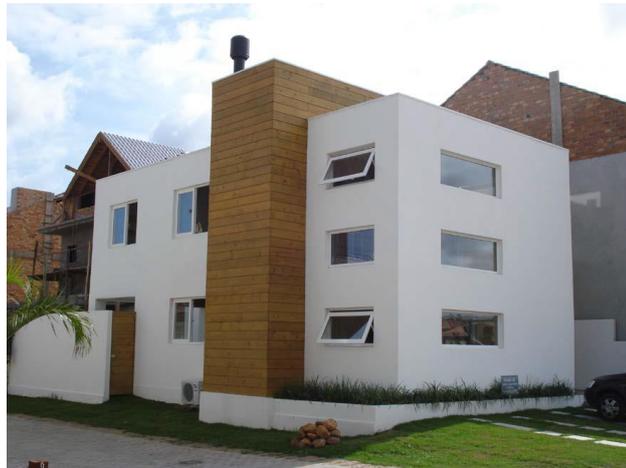
**Figura 59.** Vivienda en Chile con *Steel Framing*

Dannemann, en la Figura 59, muestra un ejemplo en Chile de una vivienda utilizando el sistema *Steel Framing* con los revestimientos exteriores estucados. A primera vista, la vivienda de tres pisos se asemeja a una construcción convencional realizada de concreto y mampostería, con la diferencia que es más leve, más rígida y resistente a fenómenos naturales. Lo que aconseja el ILAFA, es evitar agregar masas a estas construcciones, como el contrapiso de hormigón, revestimiento de ladrillos, tejas cerámicas, etc., ya que el objetivo de *Steel Framing* es tener viviendas leves para no causar tanta fuerza de inercia a la estructura.

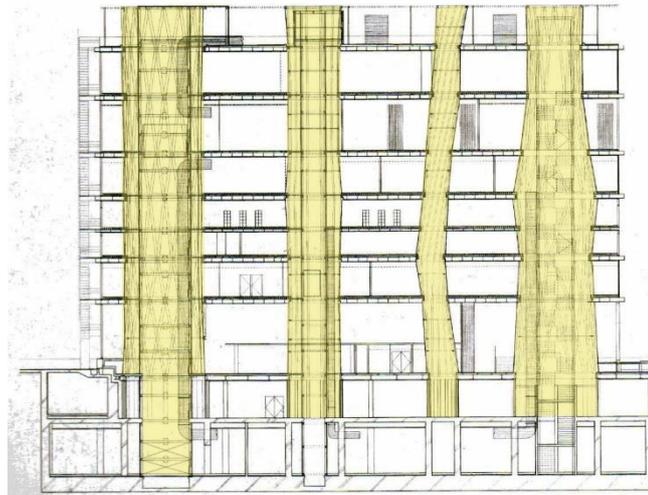
**Figura 63.** Corte de la Mediateca, mostrando el ingreso de luz por medio de los pilares estructurales

Bajo esa idea el arquitecto Toyo Ito utilizó en su estructura 6 losas estriadas de acero, cada una de 0.80cm” de espesor, apoyándose sobre 13 columnas verticales de acero que entrecruzan los pavimentos hasta llegar a la última planta (Figura 63). El arquitecto Toyo Ito, tomó como referencia para la ejecución del

proyecto la forma de los árboles para las columnas, que además de cumplir la función de sustentabilidad del predio, permite el ingreso de luz, sonidos, aire (Sveiven, 2013). El concreto armado y el acero presentan grandes propiedades de disipación de energía, principalmente por el acero que trabaja de manera dúctil hacia los movimientos laterales ocasionadas por el sismo.

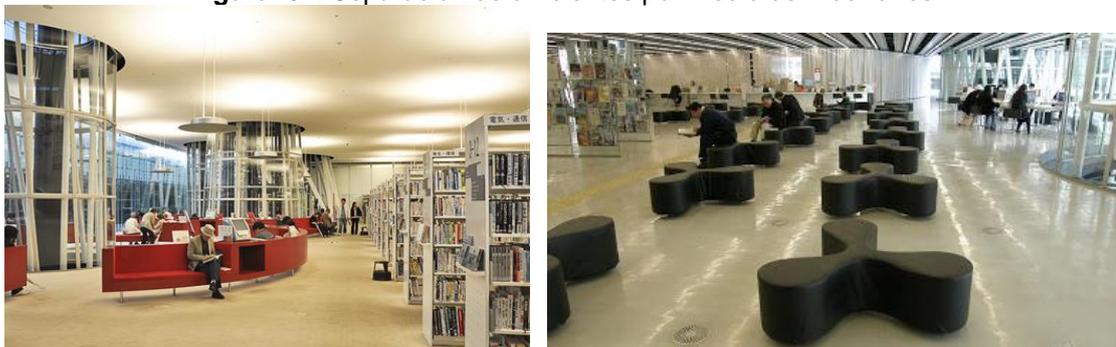
**Figura 64.** Separación de ambientes por medio de mobiliarios

Toyo Ito, para la concepción del proyecto, tenía la intención de no crear juntas, no crear vigas, no crear paredes, no crear habitaciones, para propiciar menos peso a la estructura, es por ello que muchos de los espacios son separados por mobiliario o a su vez son grandes espacios cumpliendo varias actividades.

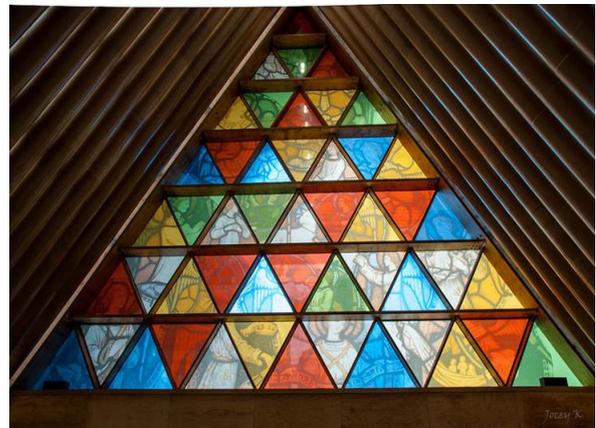
**Figura 67.** Pantalla de vidrio de la catedral

La catedral de cartón, posee una forma triangular o en forma de V, que se logra a partir de la cobertura de los tubos. En la fachada donde se encuentra el ingreso posee una pantalla de vidrio de colores (Figura 67). En el interior de la iglesia se encuentran algunos contenedores reciclados para las capillas y uso de almacenamiento (FRANCO, 2013).

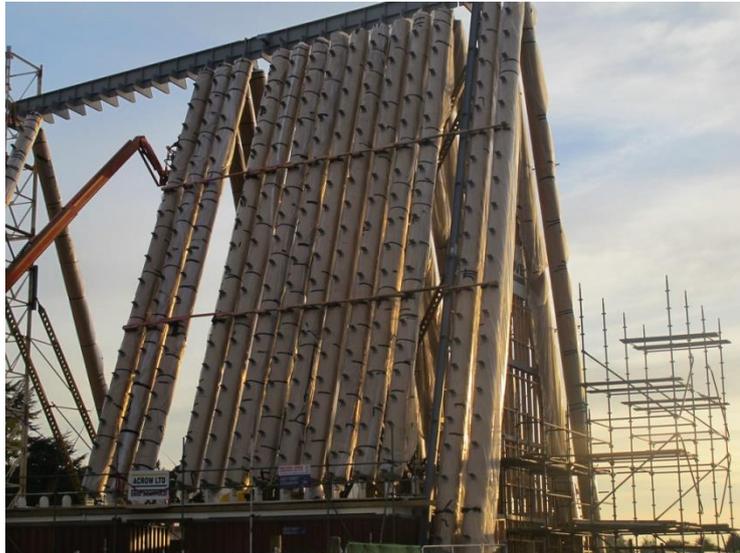
**Figura 68.** Sistema constructivo de la iglesia por medio de papel y cartón

Para mantener una estructura rígida, que soporte la intemperie, el arquitecto diseñó la catedral con una estructura que se apoye sobre una base de fundación profunda en hormigón, con ocho contenedores que sujetan y estabilizan los taludes de la iglesia. Los tubos están reforzados por vigas de madera laminada, y están a la vez separados para permitir que la luz ingrese hacia el espacio interior. Los tubos están revestidos con poliuretano resistente al agua y al fuego (PORADA, 2013).

Los materiales utilizados como el papel y el cartón, permiten una rapidez constructiva, buenos comportamientos acústicos, térmicos y disponibilidad en todo el mundo, más allá de ser un material liviano que no lastima a las personas en relación a los demás materiales. La tecnología constructiva a base de cartón y de madera hacen con que la estructura sea más leve y presente menos peso, lo cual es un factor positivo cuando ocurre un sismo, principalmente por los movimientos de inercia de la estructura, al ser menos pesada corre menos riesgo de voltearse y colapsar.

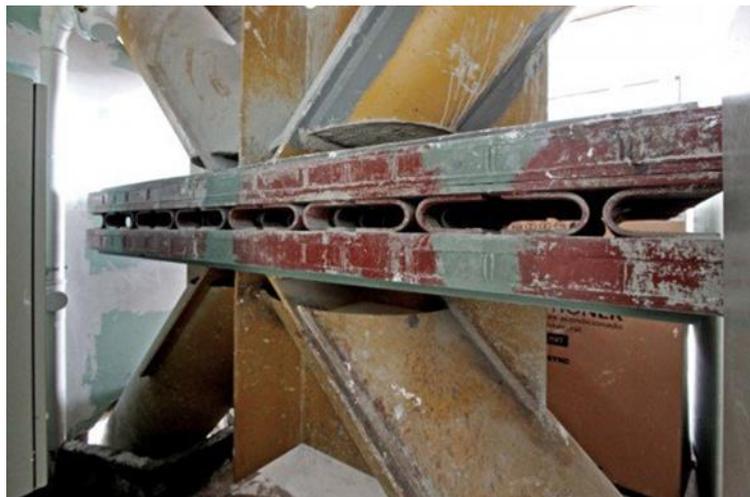
**Figura 71.** Disipadores de energía en forma de "X"

Estos disipadores sísmicos en forma de "X", cuentan con piezas flexibles en la parte central, como se observa en la Figura 71, que reducen un 40%

de las oscilaciones del edificio en caso de un movimiento telúrico (BASULTO, 2010).

La estructura de la Torre de Titanium, está conformado por un núcleo rígido en la parte central de la planta (Figura 70). Así mismo una estructura flexible, compuesta de marcos en el perímetro, unidos por una membrana horizontal conformadas por vigas y losa estructural. Para cada 3 pisos fue incorporado disipadores de energía sísmica funcionando como amortiguadores, reduciendo los movimientos de la estructura hasta un 40% durante un sismo (WEIL, 200?).

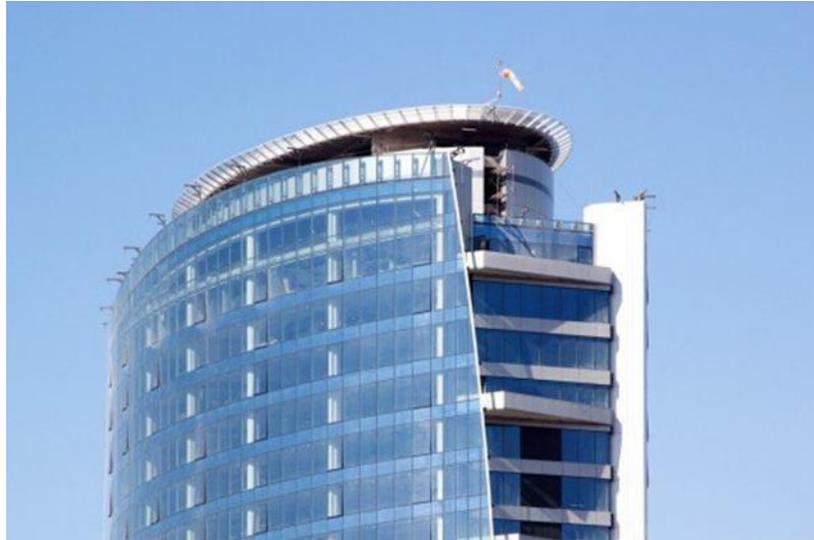
**Figura 72.** Fachada cortina

Otra tecnología implantada en el edificio es su fachada cortina, funcionando como un termopanel (Figura 72). En su parte interna posee gas inerte, el cual permite la reducción de calor que entra. Entre la estructura y el panel existe una separación en donde el aire caliente es extraído mecánicamente, para ser utilizado internamente en la reducción de energía.

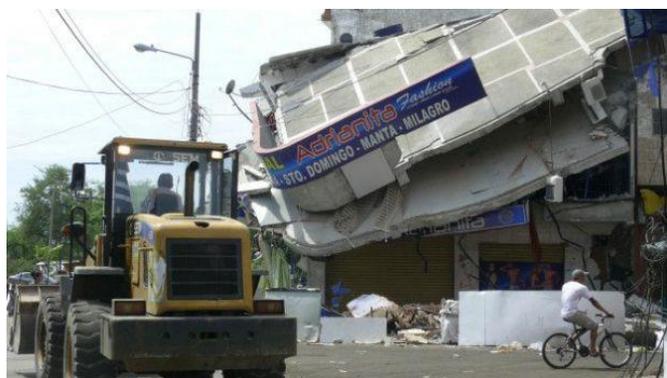
**Figura 81.** Edificio colapsado en el cantón Pedernales

A primera vista hay un peso muy grande en la parte superior y las estructuras no son lo suficientemente sólidas para sostenerla. El sentido común en zonas sísmicas indica que los elementos más pesados deben estar abajo y conforme vas elevando la construcción tienes que ir aligerando el peso (ZIBELL, 2016).

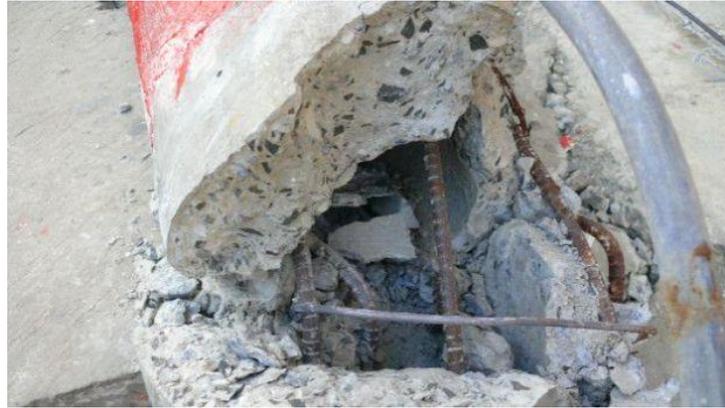
**Figura 82.** Estructura colapsada

Otro aspecto observado por el diario BBC, fue el uso inadecuado de los materiales. Los moradores de la ciudad manifestaron que muchas de las edificaciones fueron realizadas con la arena del mar, siendo que la sal daña al hormigón y corroe al hierro disminuyendo la resistencia de la estructura (Figura 82).

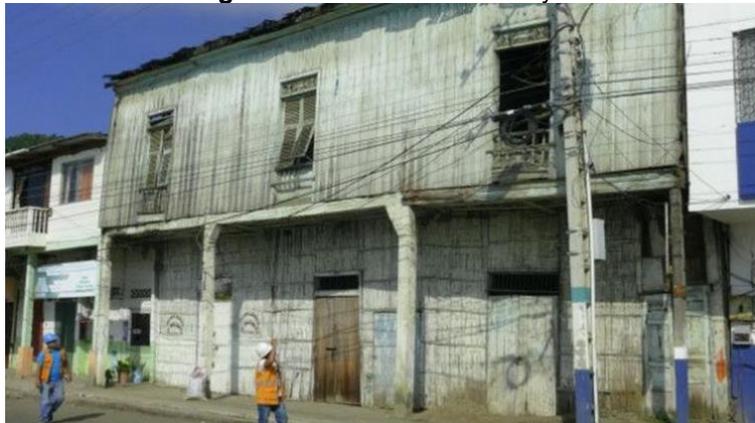
**Figura 83.** Casa de Madera y Caña

Otras de las visitas realizadas por BBC, fue a uno de los cantones de la Provincia de Manabí, Bahía de Caráquez, en donde encontraron una edificación antigua construida a base de madera y caña (Figura 83). La edificación no presentó ningún daño estructural, según afirma el arquitecto Cardoso, esto se debe a su estructura liviana que permite absorber la energía y se mueve conforme las vibraciones del sismo.

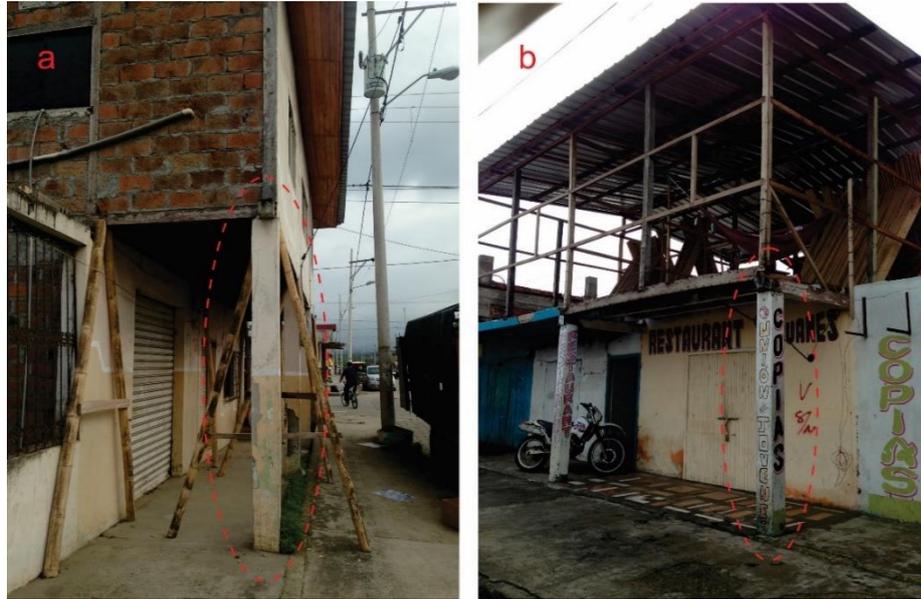
**Figura 84.** Dimensionamiento errado de pilares

Varias de las edificaciones visitadas en el cantón de Pedernales, estaban construidas en forma de voladizo, las cuales presentaban una sobrecarga en los pisos superiores y eran soportados por pilares mal dimensionados. Como muestra la figura 84 (a), la edificación en forma de voladizo presenta una carga considerable la cual es sujeta por pilares muy pequeños. Se puede apreciar que a partir del movimiento sísmico tuvieron que reforzar la estructura con soportes de caña para que la vivienda no entre en colapso.

La norma Ecuatoriana de Construcción (NEC 2015), en estructuras de hormigón armado establece en el ítem 4.3, que el dimensionamiento de columnas debe ser de 30cm x 30cm como mínimo, en áreas donde se presentan movimientos sísmicos. Por lo visto, las viviendas no cumplían con las normas de construcción, no eran legalizados y mucho menos tenían el acompañamiento de un profesional.

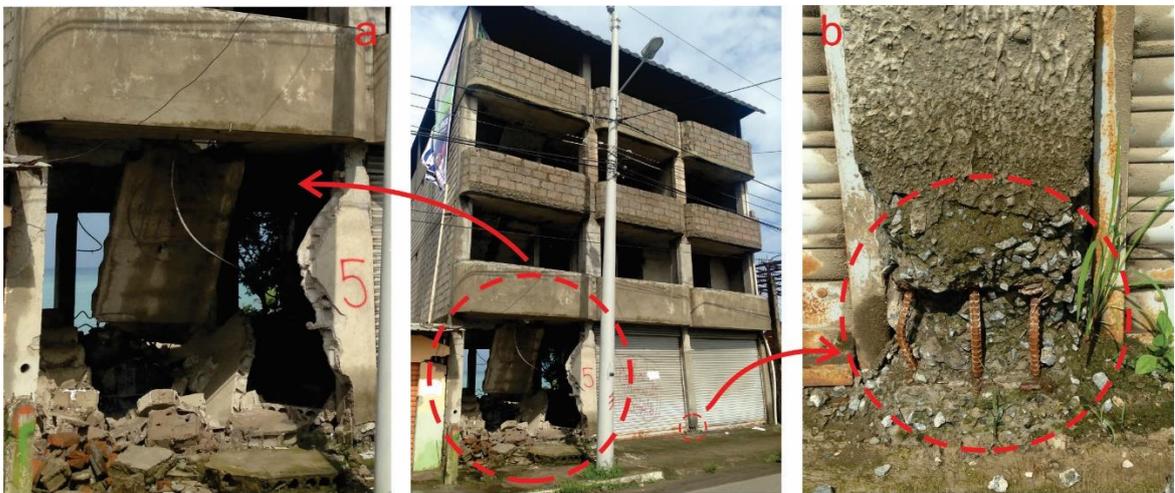
**Figura 88.** Flambaje en la varilla de un pilar

de los estribos se da en la Figura 88-b. En la parte baja del pilar se puede observar que existe un flambaje en las varillas, principalmente por no utilizar la Norma Ecuatoriana de Construcción, la cual establece la colocación de un mayor número de estribos en las partes extremas para lograr un mayor refuerzo. Cabe recalcar que esta edificación estaba siendo construida en el periodo que aconteció el sismo, es decir, no se estaba realizando una construcción sismo resistente sabiendo que es una zona altamente sísmica.

Además de ello, se puede observar en la planta térrea que la escalera que da accesibilidad al piso superior colapso (Figura 88-a), al parecer no fue colocado ningún refuerzo en el marco o una viga de concreto armado que sujete a la escalera. En casos de sismos, las gradas además de permitir el acceso de un piso a otro deben ser resistentes y no colapsar para que las personas que están ubicadas en los pisos superiores puedan evacuar sin ningún tipo de inconveniente.

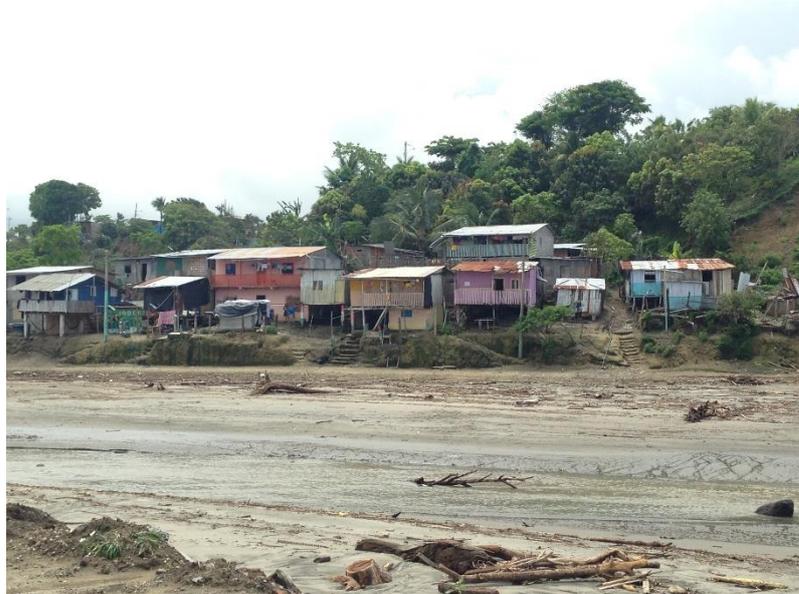
**Figura 91.** Viviendas en zonas no habitables

la Figura 91, hay un gran número de viviendas que ocupan las orillas de los ríos, poniendo en riesgo su vida. Más allá de ello no existe un control por parte de la Prefectura para tomar ciertas medidas de seguridad sobre la población en este tipo de suelo.

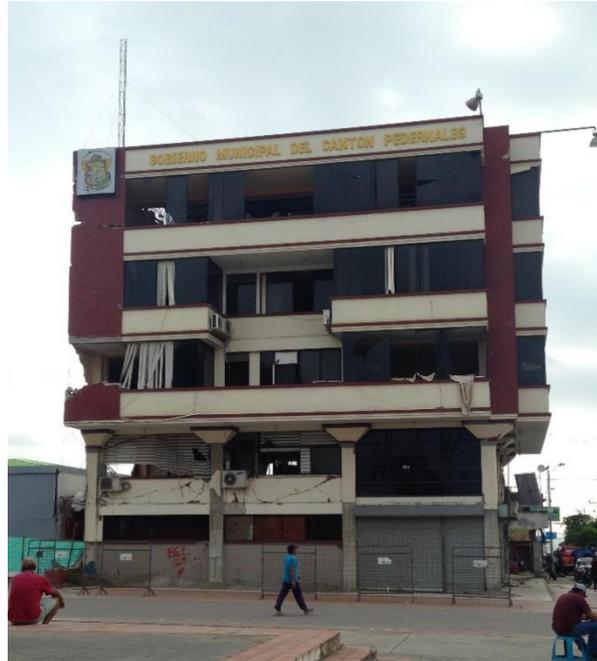
**Figura 92.** Forma irregular

En cuanto al diseño arquitectónico se observó que algunas de las edificaciones presentaban una volumetría irregular, por lo tanto, las plantas de los pavimentos superiores tenían una mayor volumetría que la planta del piso térreo como se verifica en la edificación del Gobierno Municipal del Cantón de Pedernales (Figura 92). Dentro de los principios de estructuración para lograr un diseño de sismo resistencia, la estructura no debe tener un peso exagerado, ya que al ser pesada adquiere una mayor fuerza de inercia causada por los movimientos cortantes del sismo, ocasionando el colapso del edificio. Varias de las edificaciones tuvieron que ser demolidas en Pedernales y otros cantones de Manabí, ya que presentaba un daño significativo en la planta terrea.

Dentro de las edificaciones que presentaban forma irregular colapsaron en su totalidad, aplastando al pavimento terreo. Estas edificaciones en su gran mayoría eran usadas específicamente para hotel y estaban ubicadas en las orillas del mar.

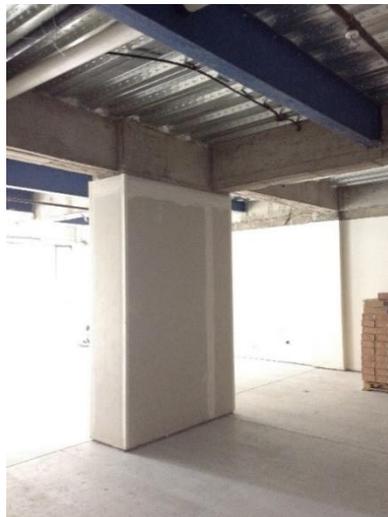
**Figura 96.** Pilares del Portimão

Los pilares del Portimão presentan medidas de 1.60 m x 0.60 m de acuerdo a las normas de construcción (Figura 96). Después de eso es recubierto por *yipsum* o yeso cartón para dar un mejor acabado y una mayor rapidez de ejecución, además se trabaja de una manera más limpia en relación al enlucido el cual demanda mayor tiempo. En la parte central del edificio es colocado un núcleo rígido que parte del diseño arquitectónico de la empresa, para garantizar una estabilidad al edificio y a la vez colocar los ductos para el traspaso de agua potable y luz eléctrica, junto con los ascensores.

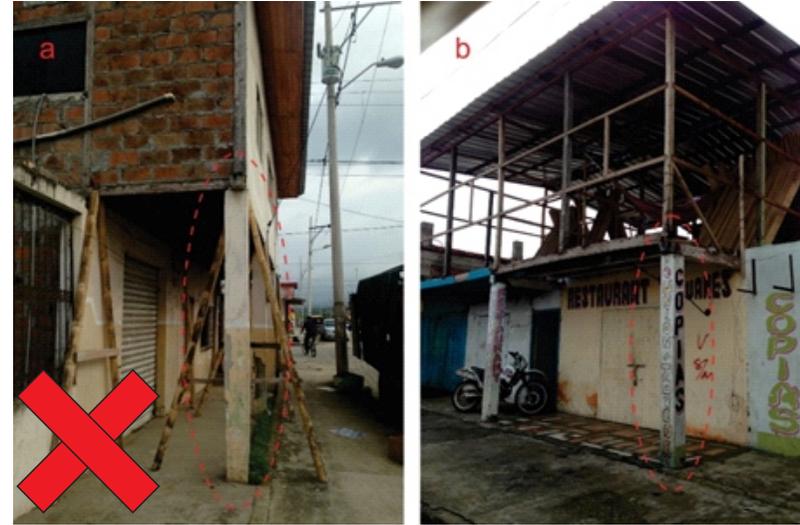
### DIMENSIONAMIENTO ERRADO DE LOS PILARES

Los pilares estaban mal dimensionados, es decir, eran muy delgados y esbeltos para el peso que debía soportar del piso superior.

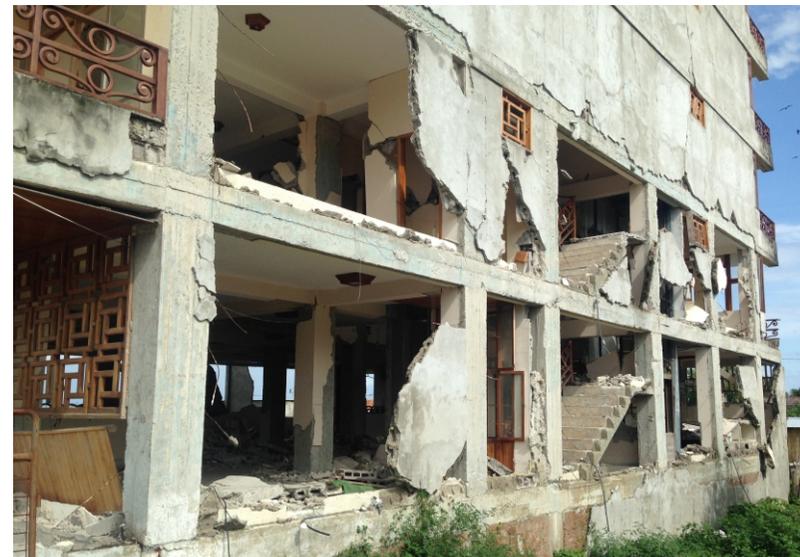
### FALLA EN SUS CERRAMIENTOS

Varias de las edificaciones presentaron daños en las paredes, sin embargo en los pilares y vigas no presentaron daños significantes. En las viviendas que presentaron daños en sus paredes estaban realizadas de mampostería de bloque.

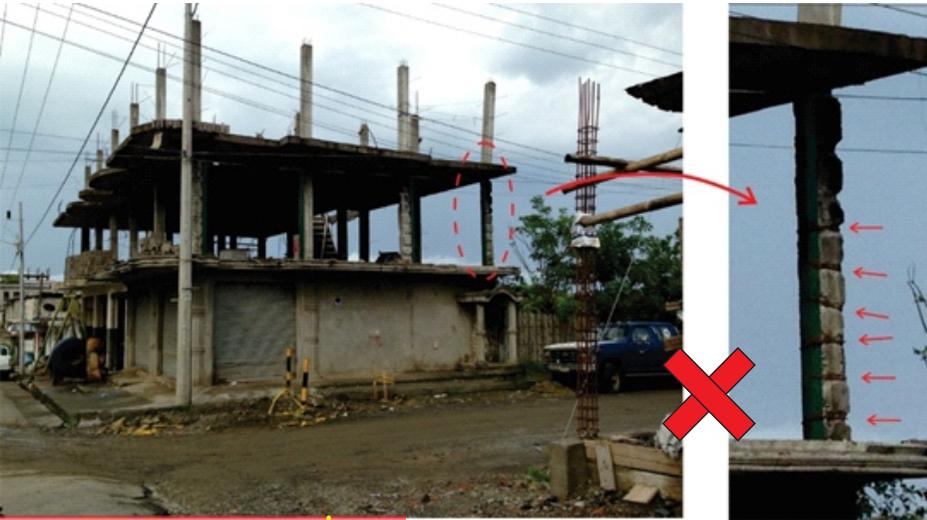
## ESTRIBOS MAL DISTRIBUIDOS

En las viviendas que se logró identificar, existía una inadecuada colocación de estribos y colocadas en diferentes direcciones, es decir, no estaban colocadas homogéneamente, además los estribos no tenían ganchos sísmicos.

La Norma Ecuatoriana de Diseño Sismo Resistente, recomienda tener un mayor refuerzo de estribos en las uniones entre columna y viga, ya que estas zonas son críticas cuando se genera un movimiento sísmico. La norma establece que, desde su límite exista una separación de 5cm para garantizar una mayor resistencia y luego distribuir los estribos uniformemente de acuerdo a los cálculos. Además, se debe colocar para pilares y vigas como mínimo barras corrugadas de 8 mm y para los estribos 10 mm, conforme la Norma Ecuatoriana de Construcción en el ítem 3.4.2. colocación del acero de refuerzo.

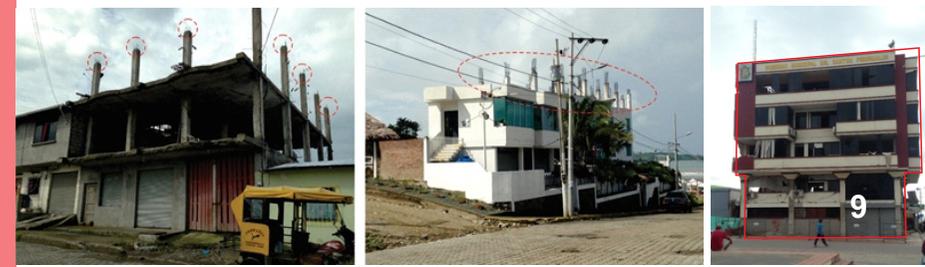
## FORMA IRREGULAR

La edificación debe ser regular tanto en planta como en volumetría para transferir homogéneamente los esfuerzos, además un peso excesivo en la estructura puede generar mayor fuerza de inercia dando más probabilidad de un colapso
