**AVALIAÇÃO DO PROCESSO DE LIXIVIAÇÃO EM CONCRETO MASSA
O CASO DE ITAIPU BINACIONAL**

CLÁUDIO NEUMANN JUNIOR

Dissertação apresentada ao Programa de Pós-Graduação em Engenharia Civil da Universidade Federal da Integração Latino-Americana, área de concentração Construção, linha de pesquisa Materiais e Desempenho das Construções, como requisito parcial para a obtenção do título de Mestre em Engenharia Civil.

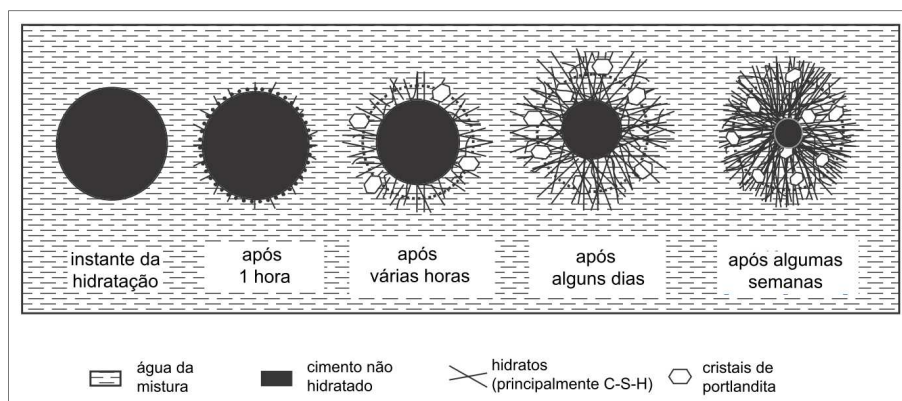
Figura 1 – Ilustração do processo de hidratação do cimento.

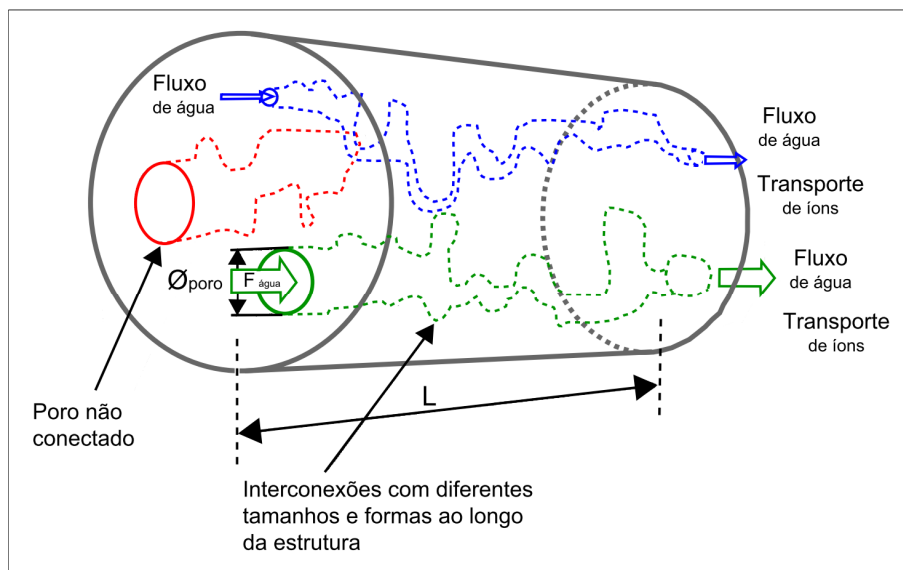
Figura 2 – Transporte de íons sob fluxo de água, no interior de uma estrutura.

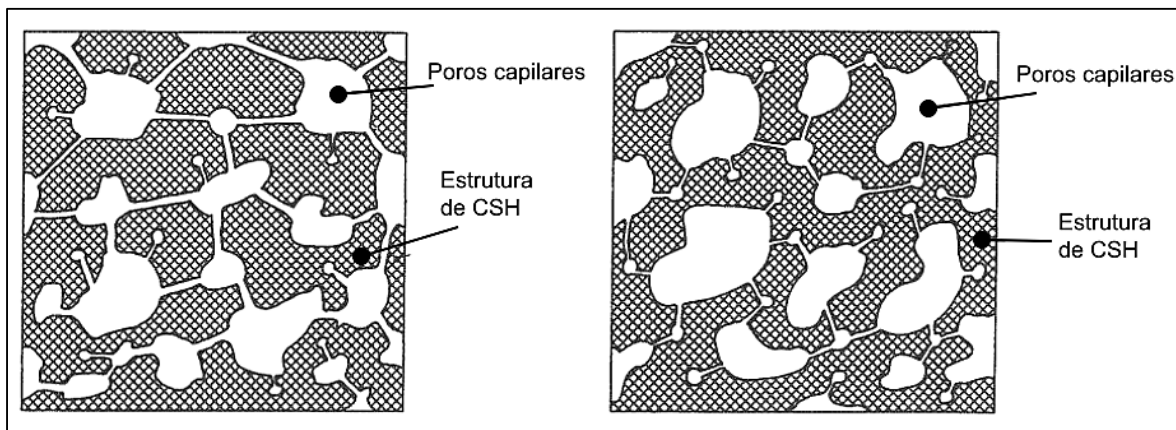
Figura 3 – Materiais com porosidades similares, porém com alta permeabilidade (esq.) e baixa permeabilidade (dir.), em razão das características das interconexões existentes.

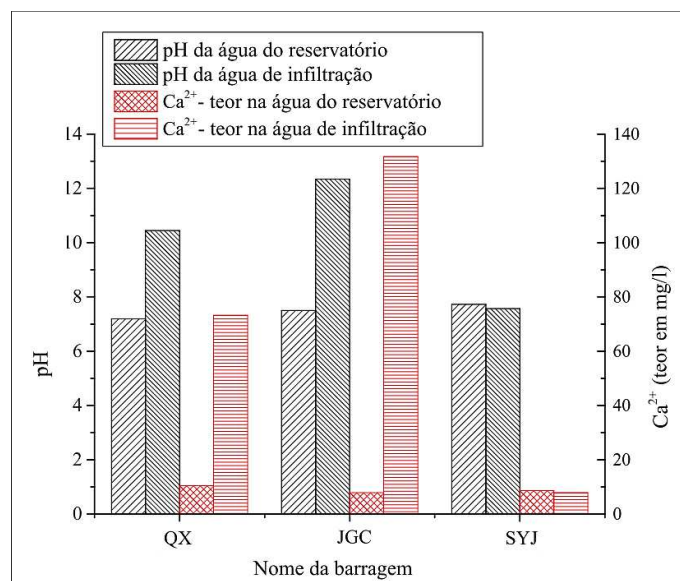
Figura 4 – Comparação dos resultados de análises químicas de águas do reservatório e de infiltração.

Nas pesquisas de Hu (2018), foram comparadas amostras de água de reservatórios de barragens da China com suas respectivas águas de infiltração, conforme Figura 4, onde se observa que após a passagem da água pelo corpo da barragem, tanto os valores de pH quando as concentrações de Ca^{2+} aumentam consideravelmente, um como consequência do outro, indicando assim que o concreto da estrutura estava sendo deteriorado.

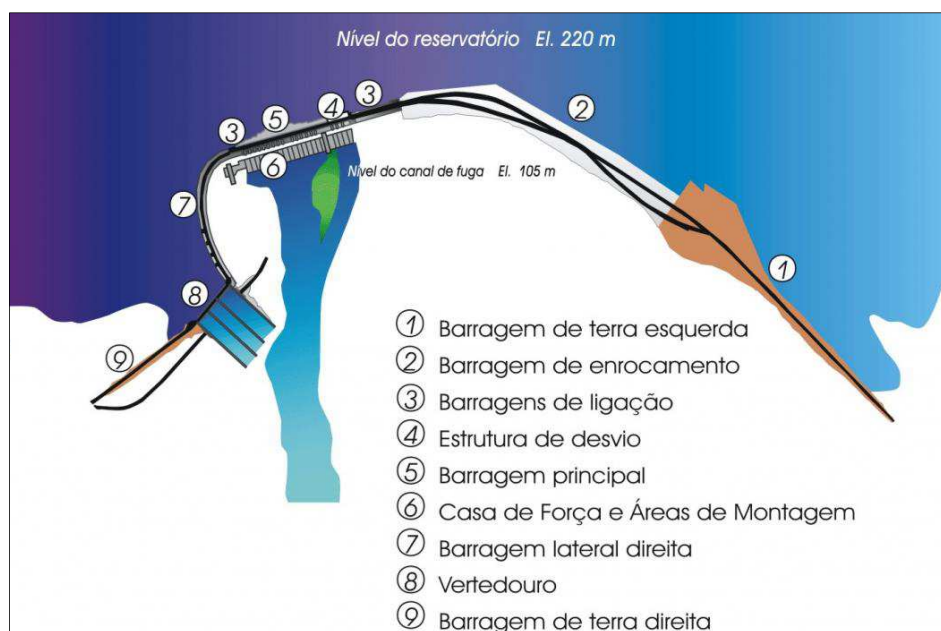
Figura 8 – Planta do complexo Itaipu.

A barragem tem uma extensão de 7.919 m e altura máxima de 196 m, sendo composta de cinco tipos de barramentos, apresentados na Figura 8: a barragem de enrocamento, formada por núcleo em argila compactada, revestida de blocos de rocha oriundas da escavação do canal de desvio; a barragem de terra composta por argila vinda da escavação da fundação da barragem de enrocamento e das proximidades; as barragens de concreto de gravidade aliviada, gravidade maciça e de contrafortes.

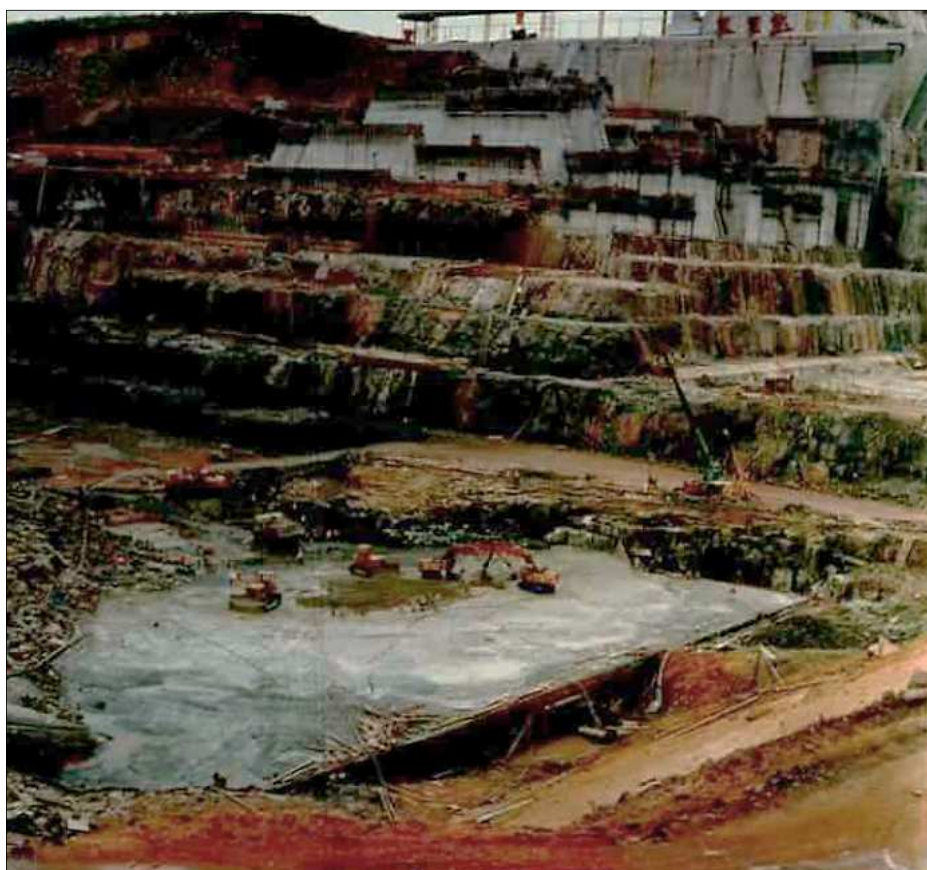
Figura 13 – Lançamento e compactação do concreto de enchimento.

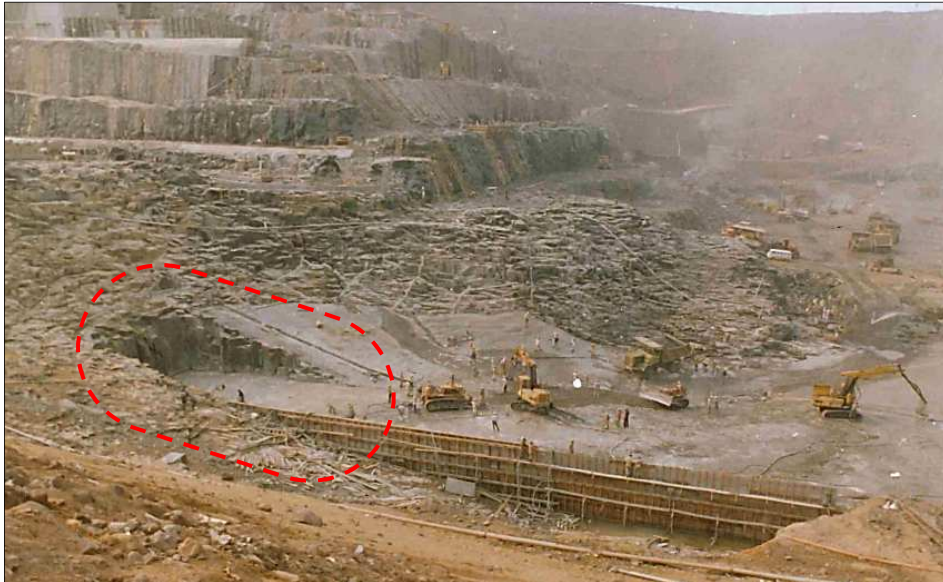
Figura 14 – Primeira camada de concretagem.

A Figura 14 apresenta uma vista parcial durante a primeira camada de concretagem (set/1979), onde se destaca a escavação do “dente” de engaste localizado na U-7, e se observam as formas no limite jusante do concreto de enchimento.

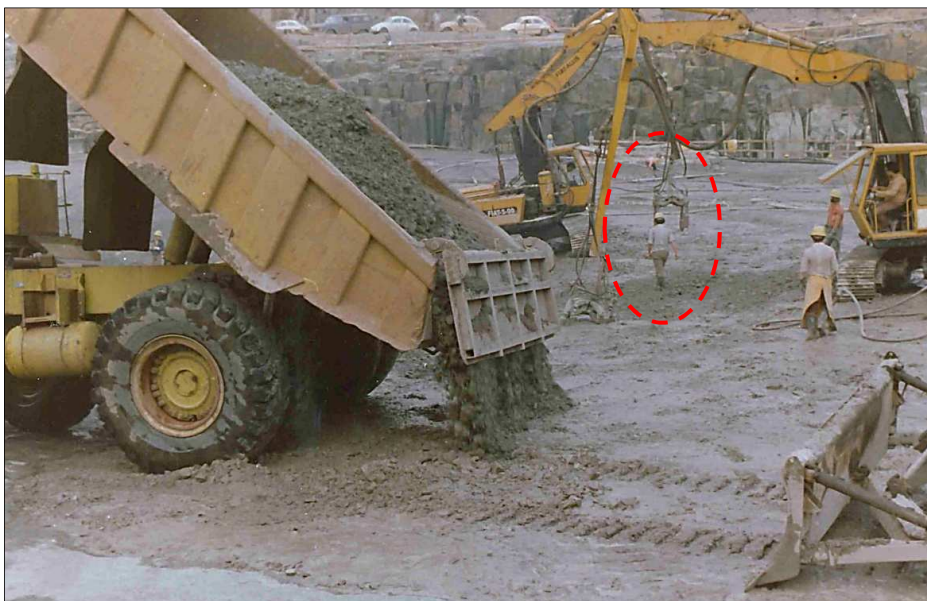
Figura 15 – Equipamentos utilizados na concretagem.

Na Figura 15 são observados os equipamentos de grande porte utilizados na concretagem, tais como caminhão modelo Terex 33-09 com caçamba de 21 m³, trator de esteira para espalhamento do material e conjunto de vibradores (em destaque no círculo) acoplados na lança de uma retroescavadeira.

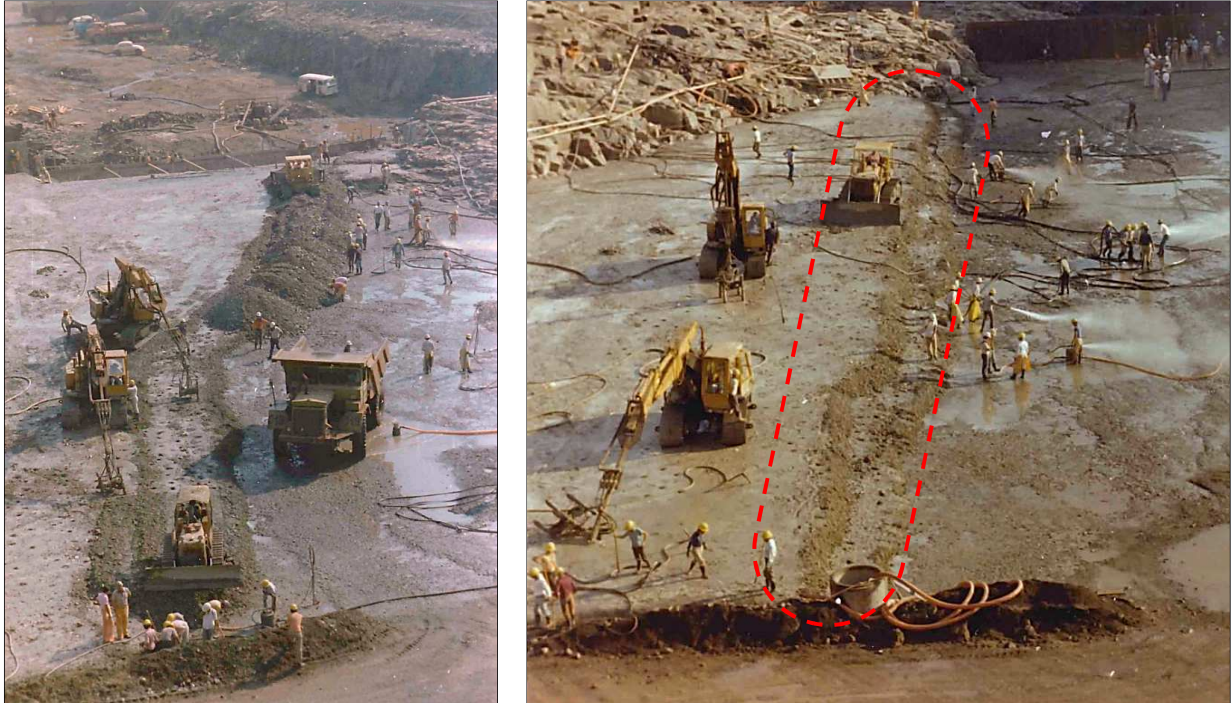
Figura 16 – Concretagem na U-7, El. 43.

Na Figura 16 são vistos os trabalhos de descarga e adensamento junto a duas camadas de concretagem da U-7 em torno da elevação 43, em outubro de 1979.

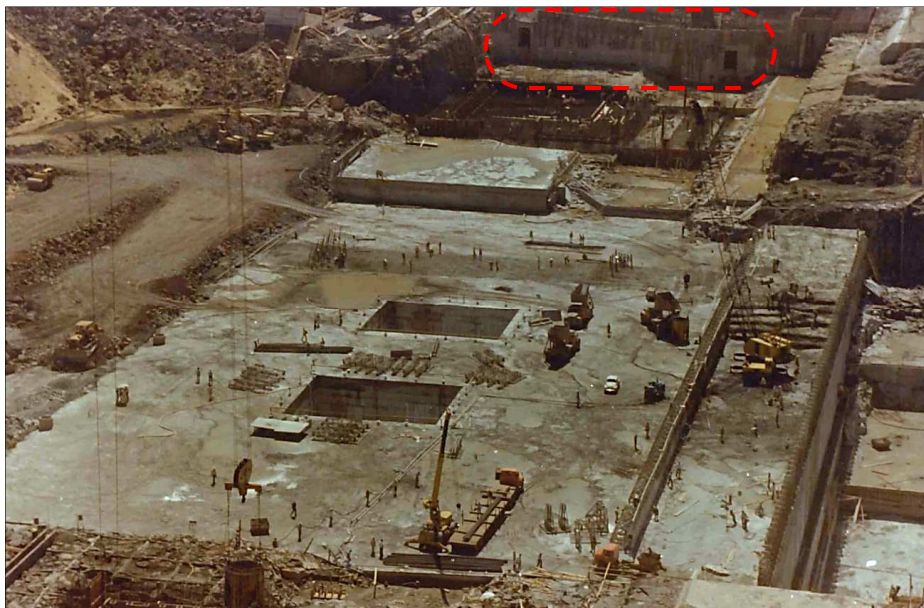
Figura 17 – Fase final de concretagem.

Na Figura 17 se observa a concretagem em estágio final, em dezembro de 1979, com os poços de drenagem das U-8 e U-9, a face montante do concreto de enchimento à direita da imagem, e destaque para as galerias das El. 60 e 57.

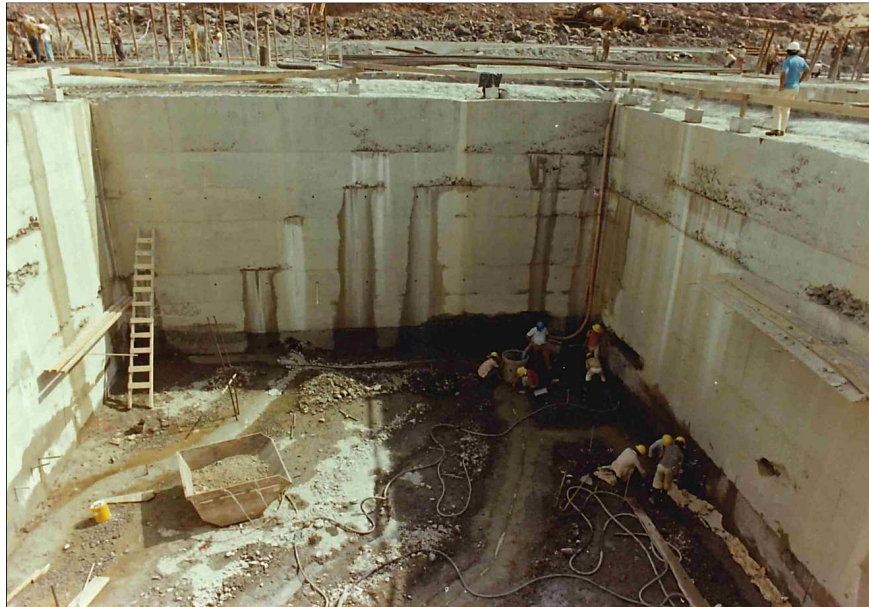
Figura 18 – Ninhos de concretagem no interior de um poço.

Terminada a concretagem e executada a desforma, ficou evidente a existência de ninhos de concretagem que, entretanto, foram admitidos como de ocorrência tão somente em regiões junto às faces das formas.

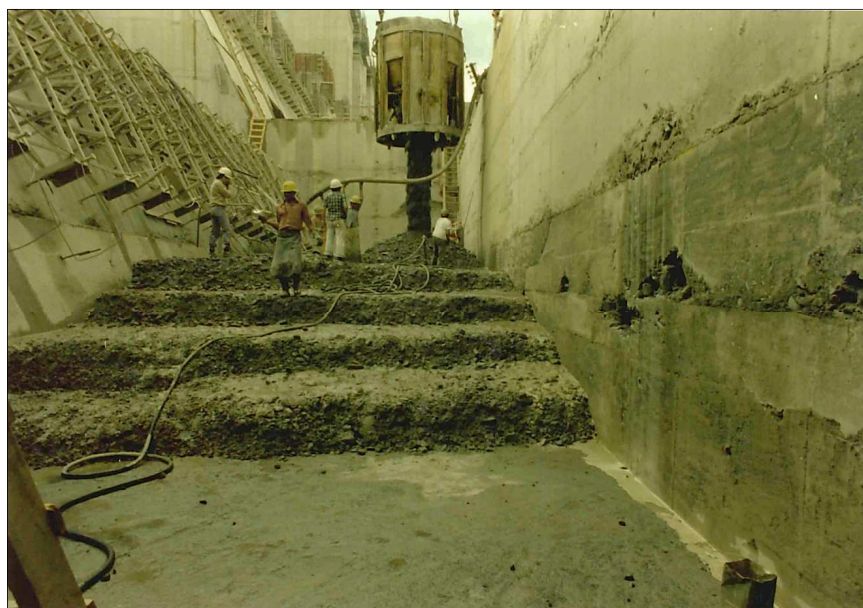
Figura 19 – Ninhos de concretagem na face montante do concreto de enchimento.

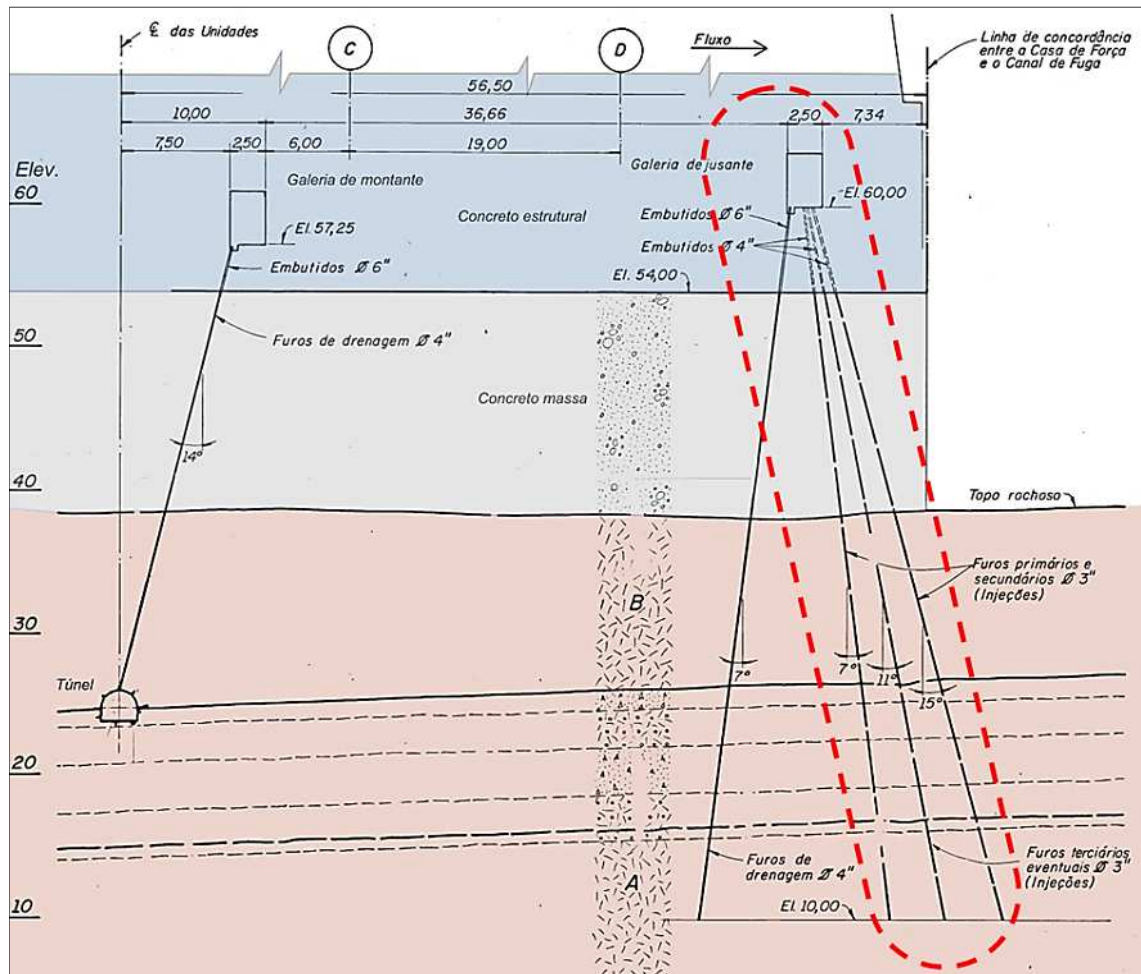
Figura 20 – Detalhe da cortina de impermeabilização a jusante.

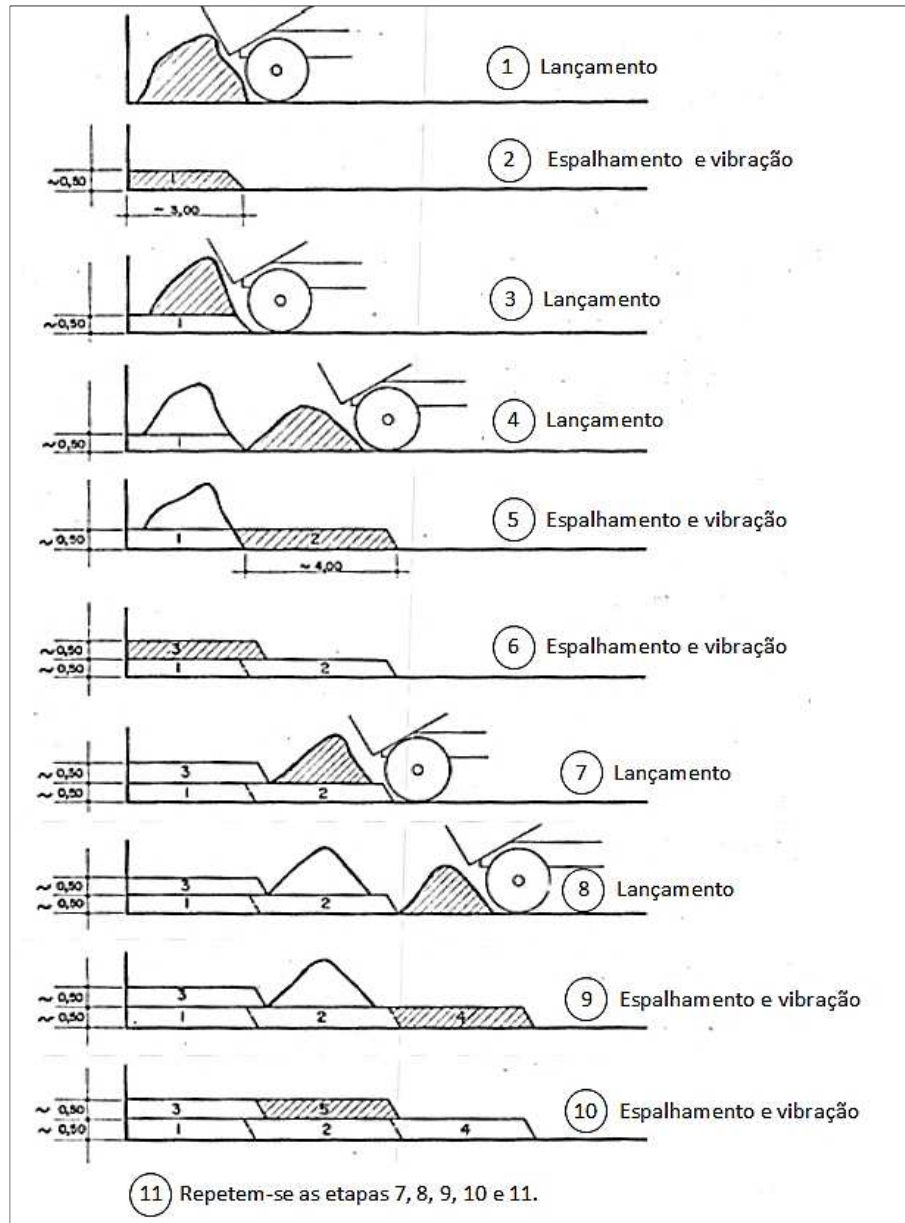
Figura 21 – Esquema de lançamento e adensamento do concreto.

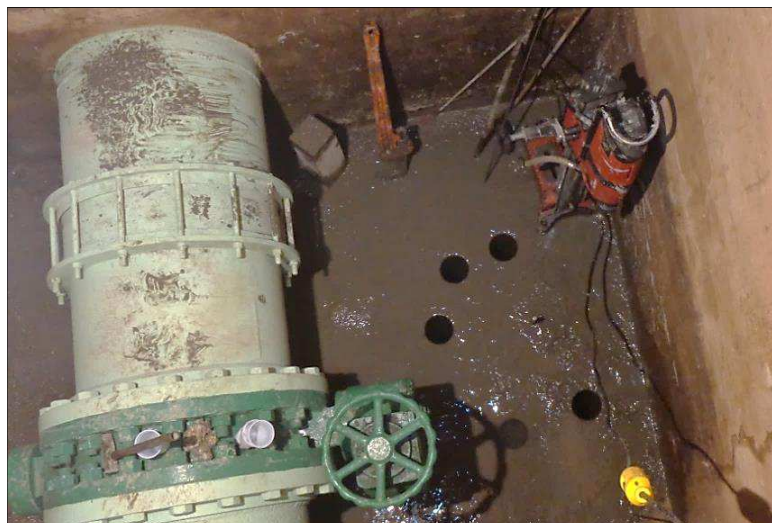
Figura 27 – Extração de testemunhos em andamento.

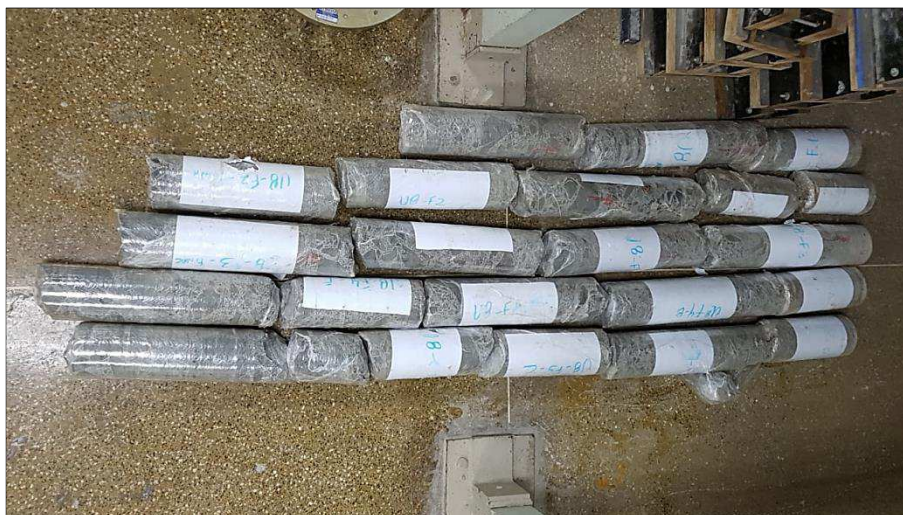
Figura 28 – Testemunhos de concreto identificados e envelopados.

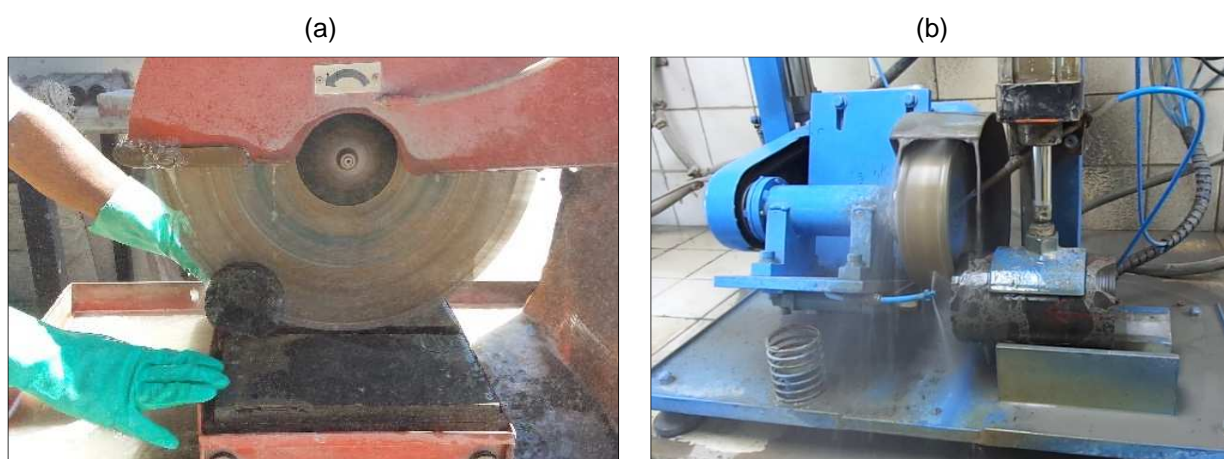
Figura 29 – Preparação dos corpos de prova: (a) corte em serra; (b) retífica de faces.

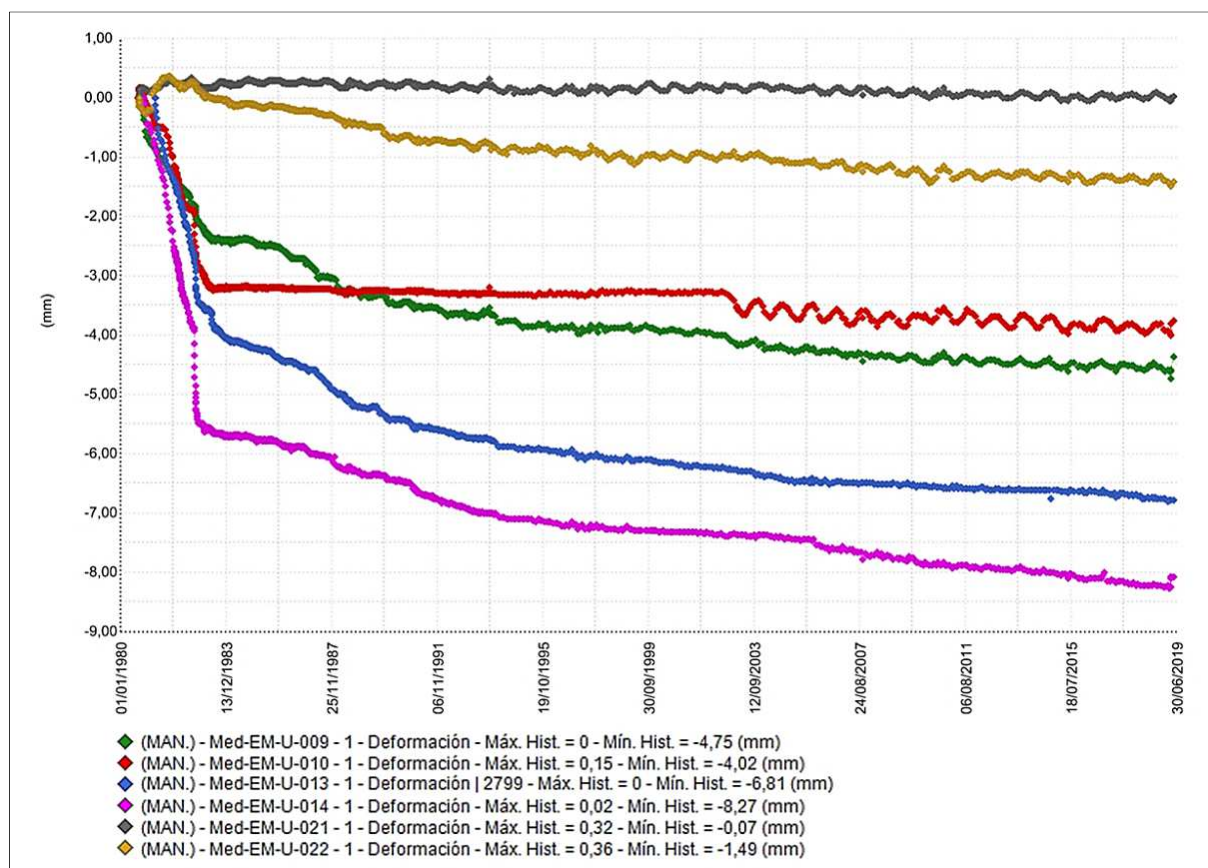
Figura 33 – Extensômetros do concreto de enchimento e da rocha.

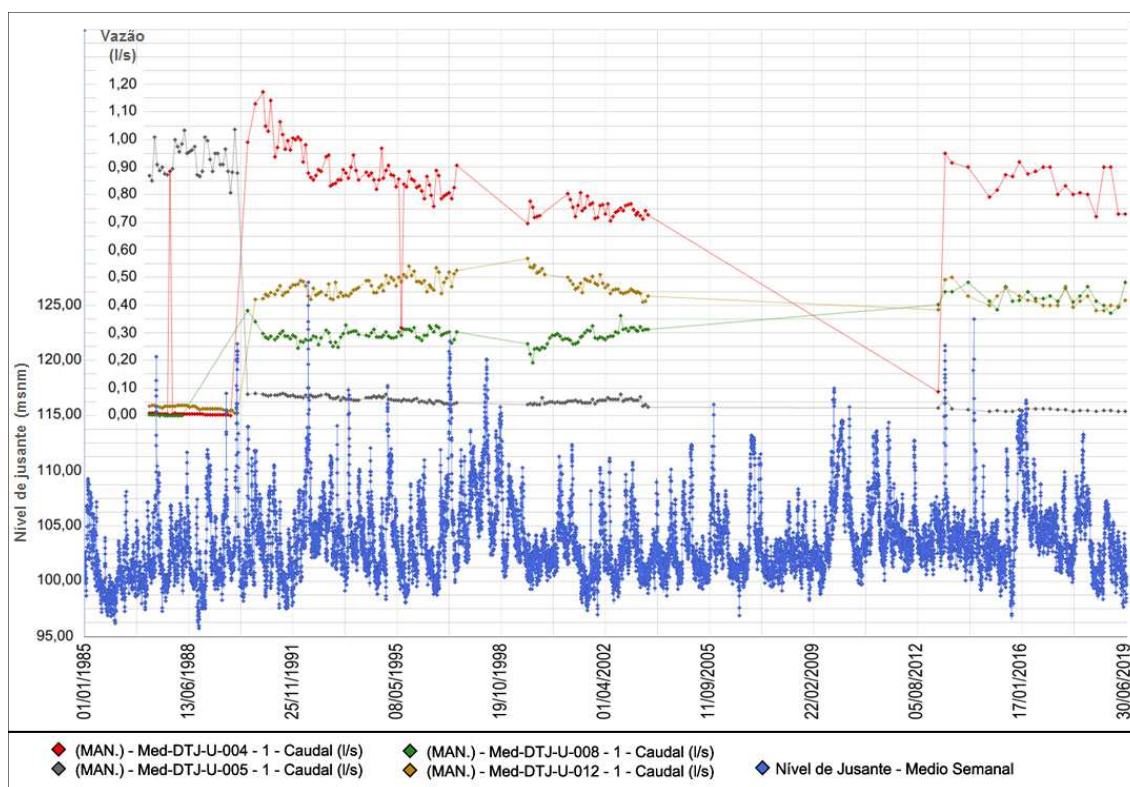
Figura 35 – Níveis do rio e vazões de infiltração pelo concreto de enchimento.

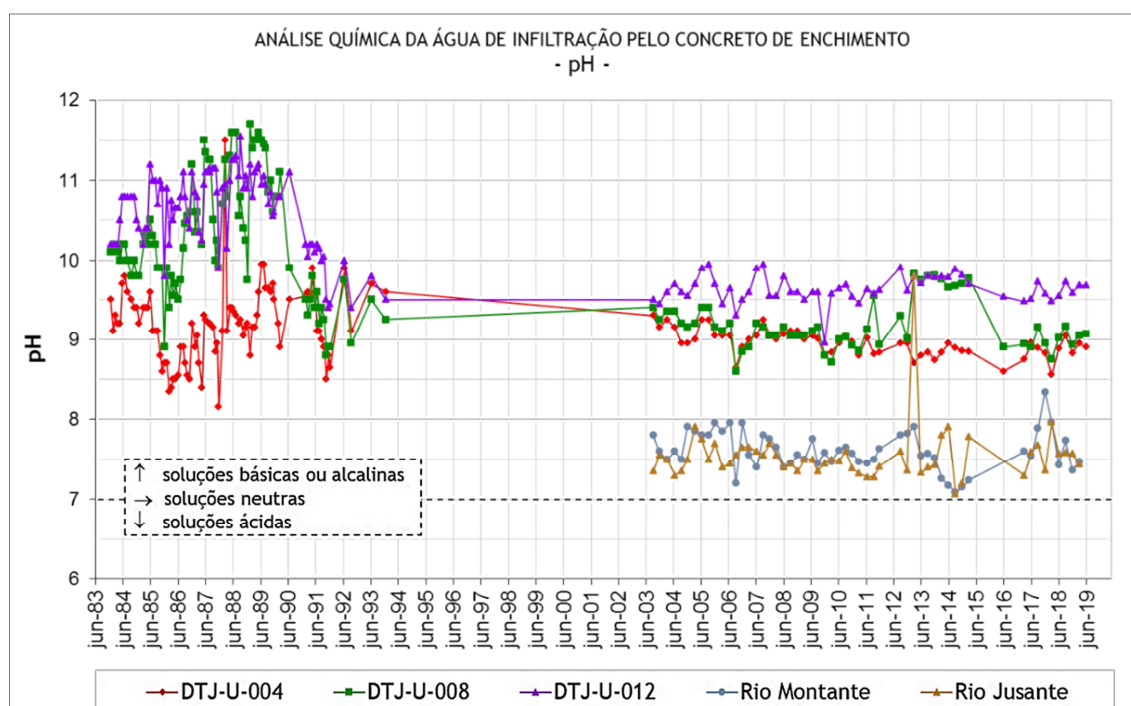
Figura 36 – Valores de pH.

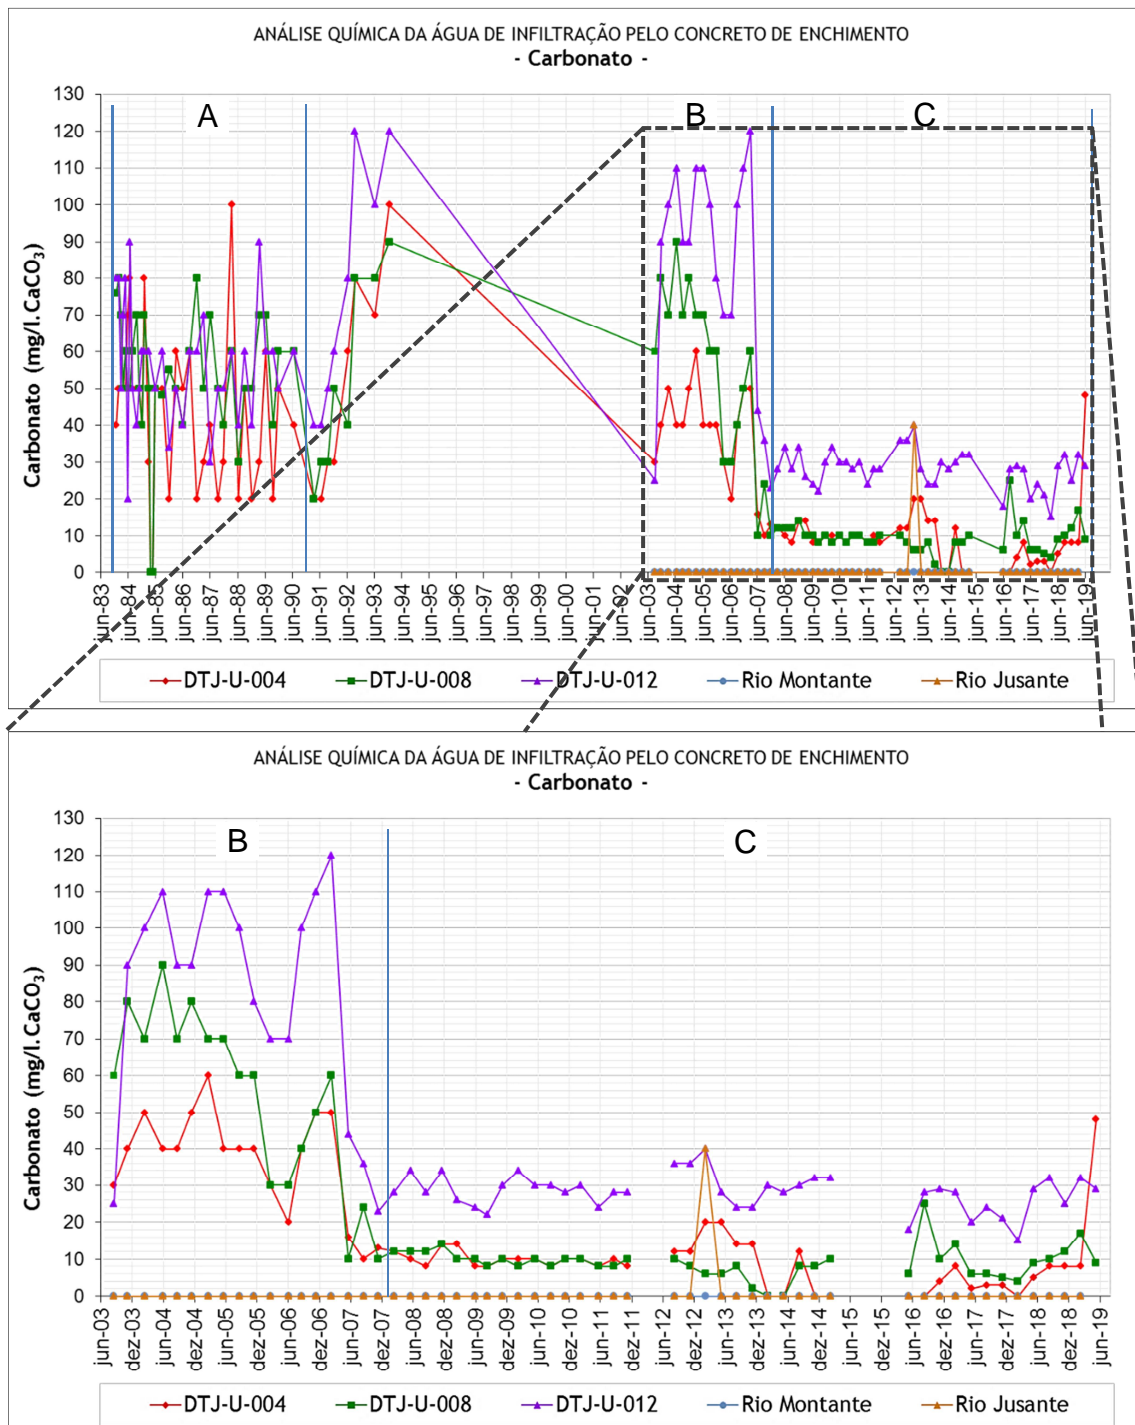
Figura 38 – Teores de carbonato.

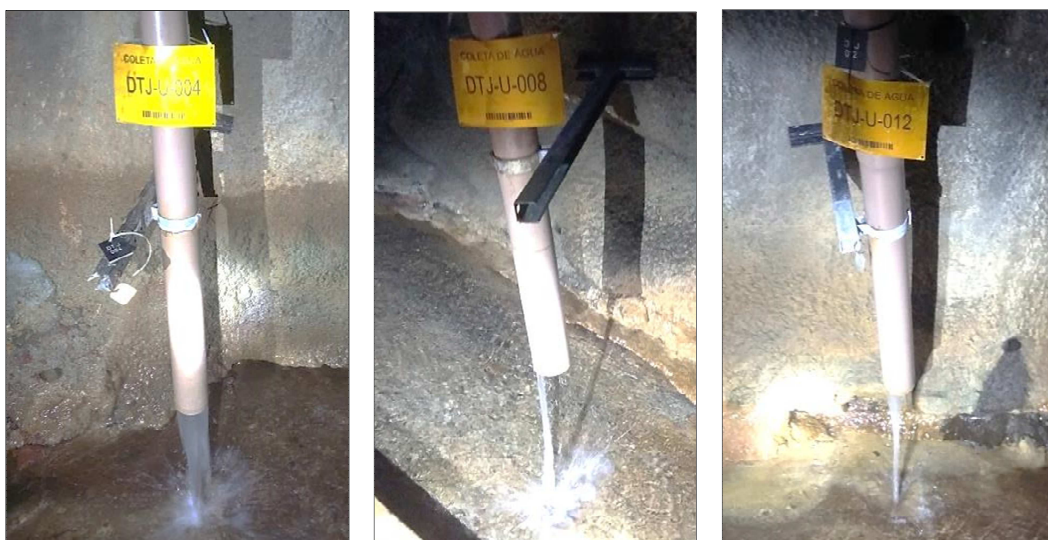
Figura 40 – Deságue dos drenos do concreto de enchimento.

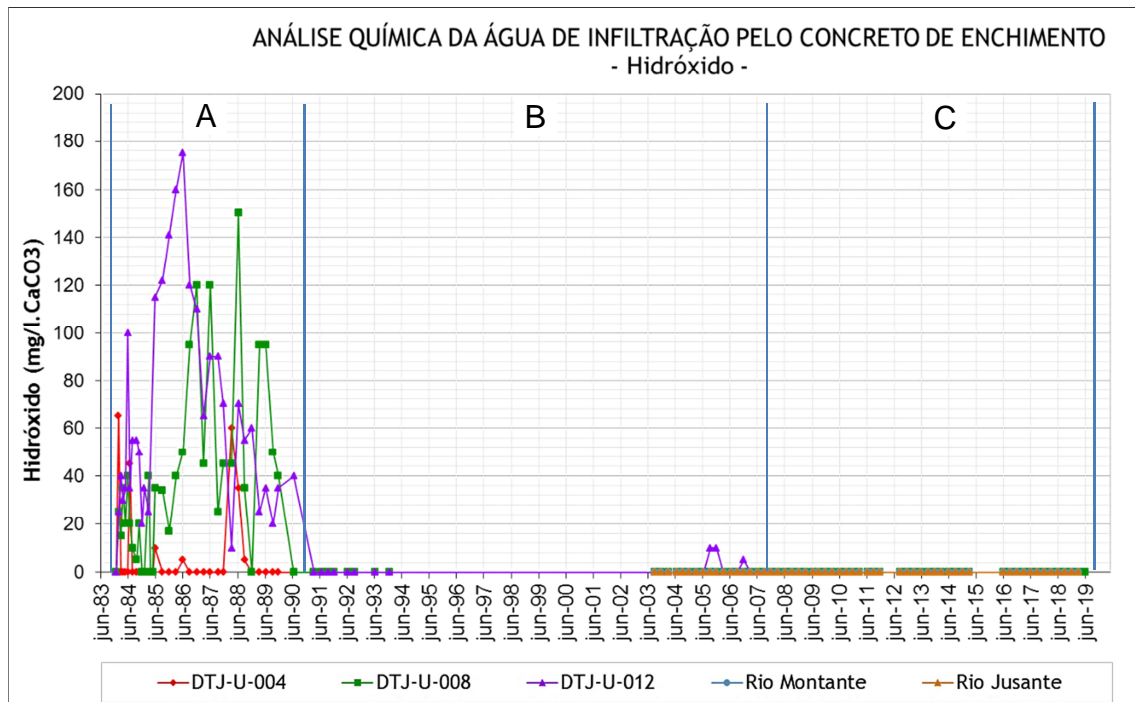
Figura 41 – Teores de hidróxido.

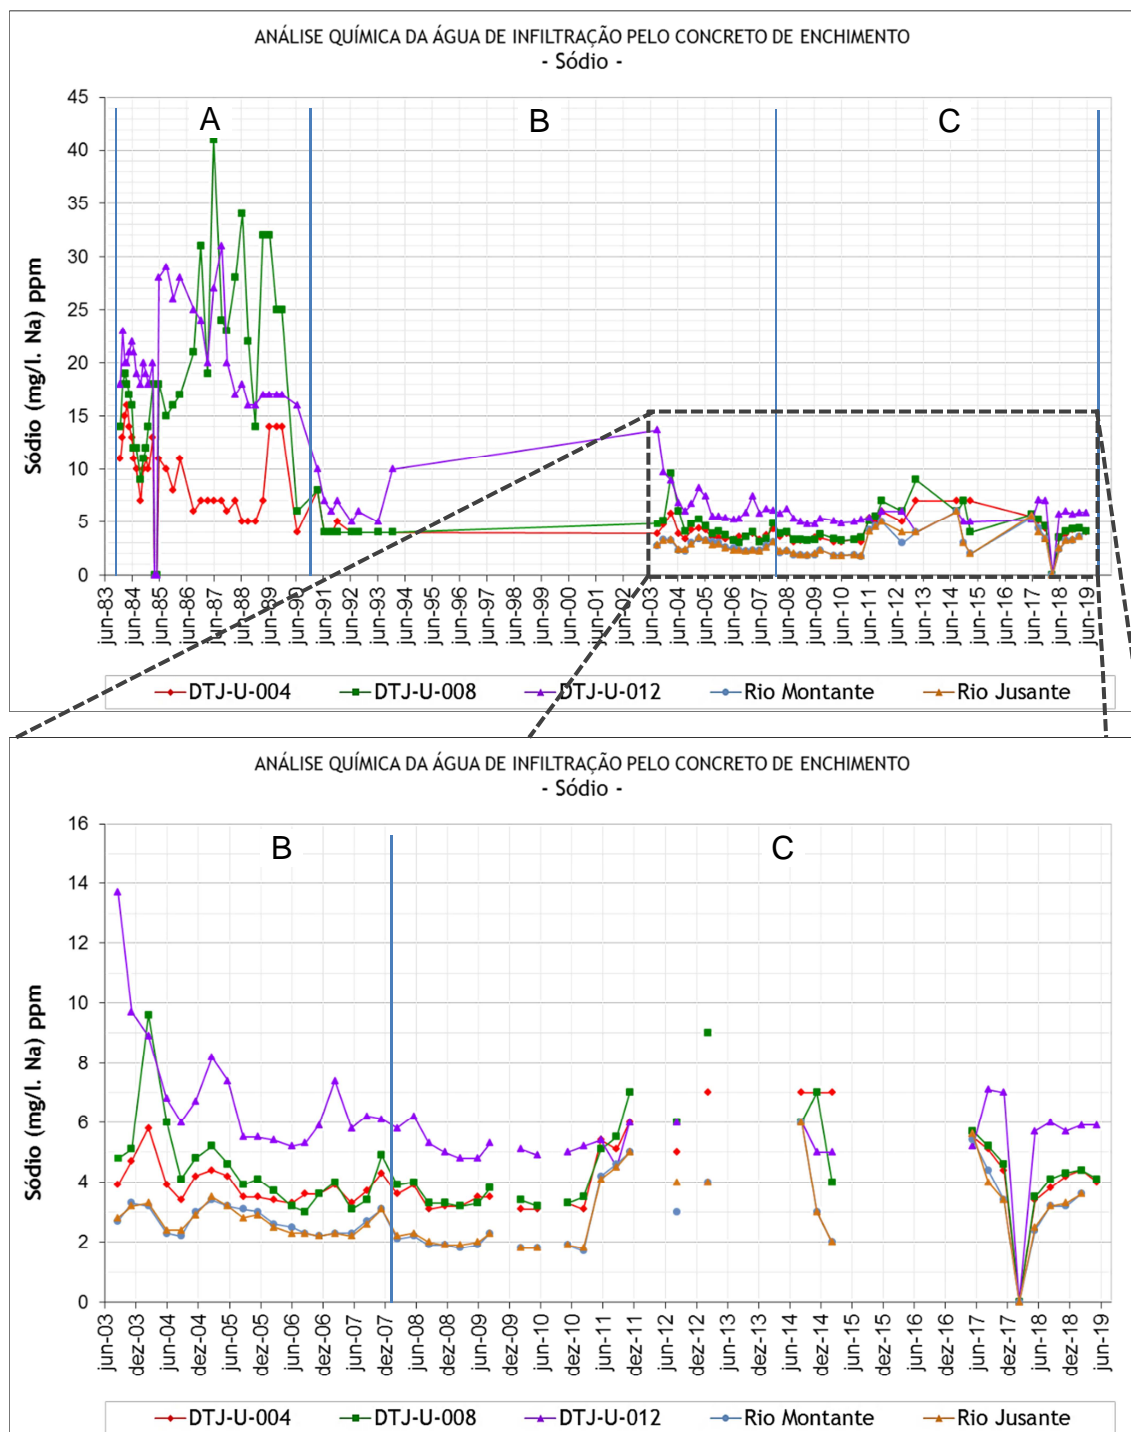
Figura 44 – Teores de sódio.

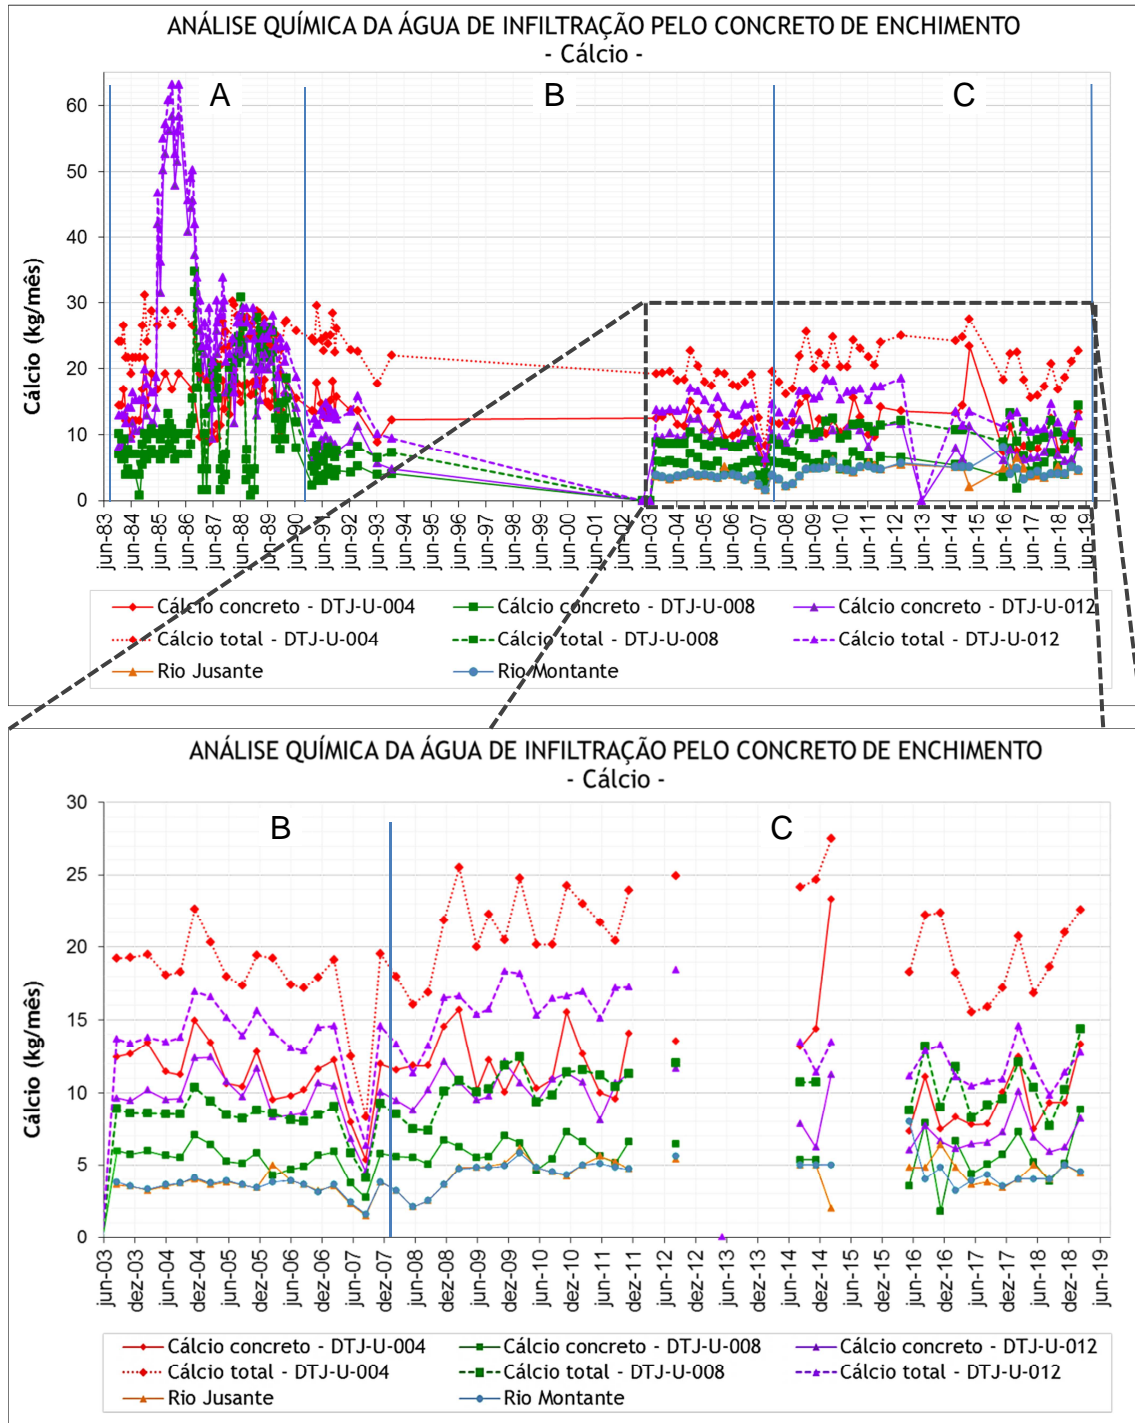
Figura 47 – Estimativa de perda de cálcio.

A partir dos valores de concentração aferidos periodicamente, e considerando valores ponderados de vazão dos drens para os períodos com lacunas, foram calculadas as massas de cálcio perdidas ao longo do tempo, sendo demonstrado através da Figura 47 que no período “A” se perderam as maiores quantidades de cálcio, com valores de 5 a 30 kg/mês e picos de 63 kg/mês no DTJ-U-012.

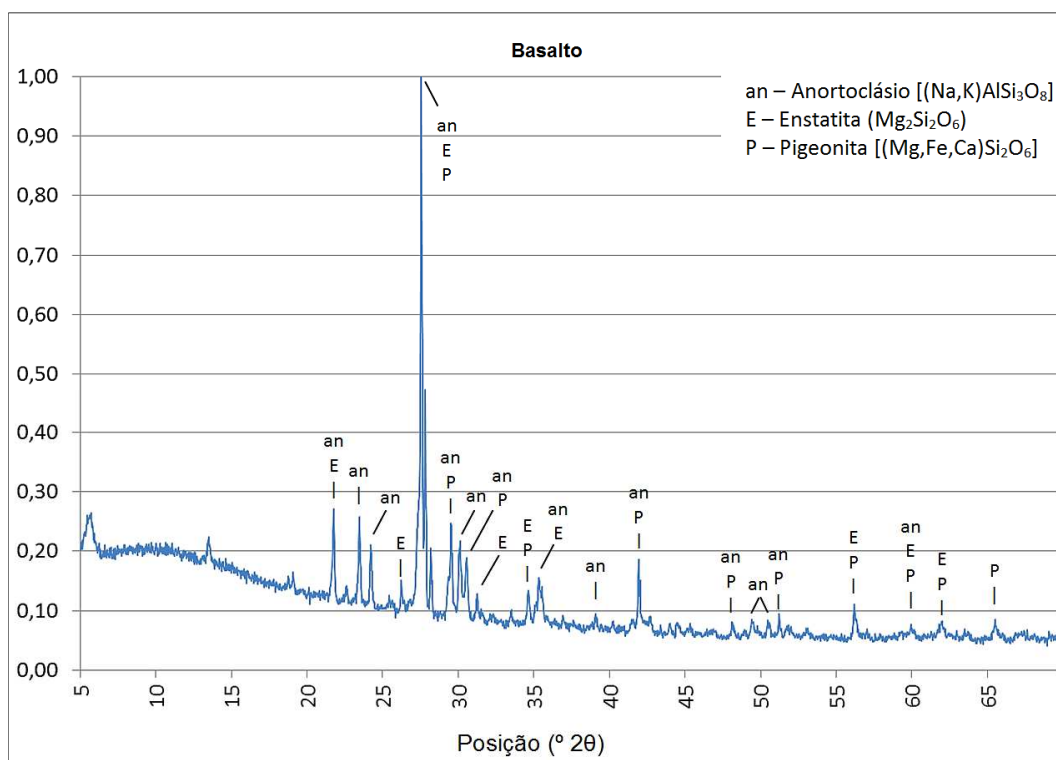
Figura 50 – Espectros de DRX do basalto.

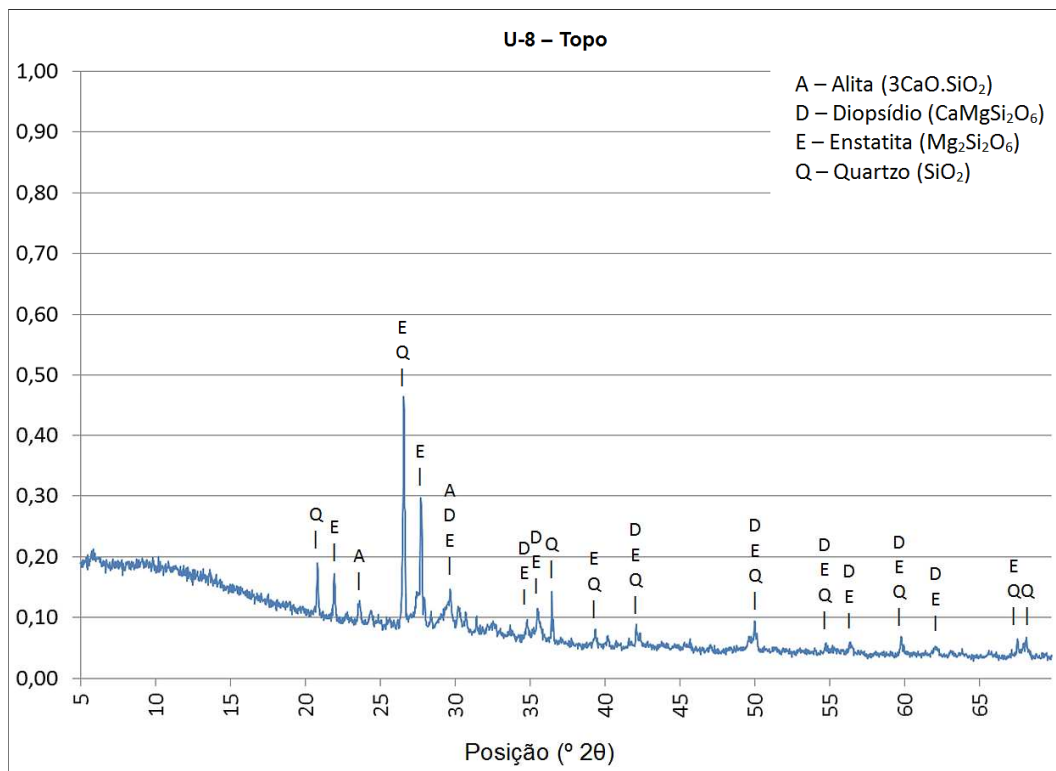
Figura 51 – Espectros de DRX na amostra de topo da U-8.

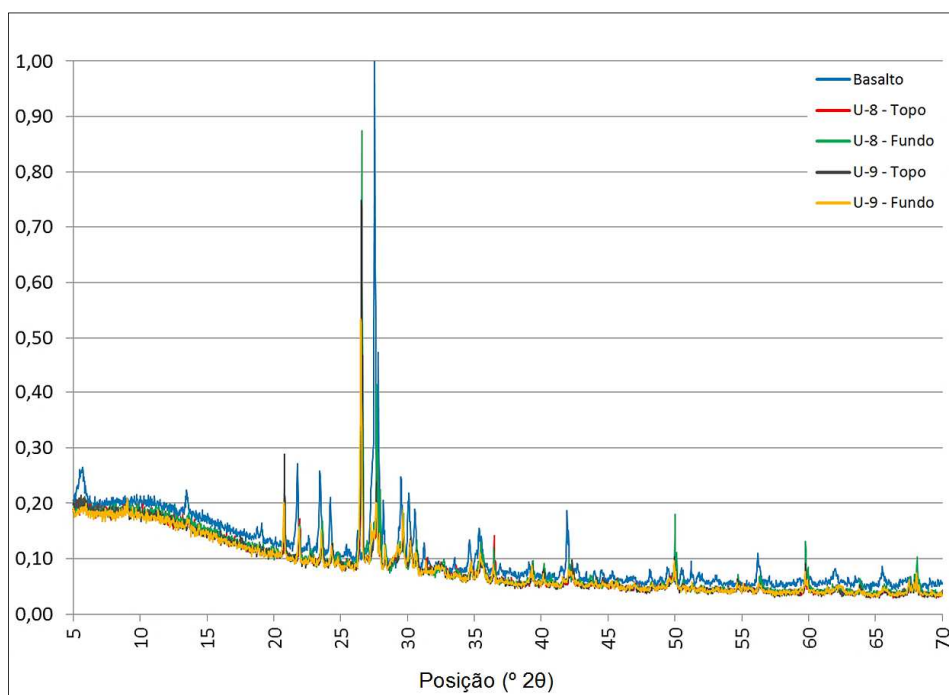
Figura 55 – Sobreposição dos espectros de DRX.
