**ANÁLISE TEÓRICO-EXPERIMENTAL DO ACOPLAMENTO CORROSÃO-  
FISSURAÇÃO EM VIGAS DE CONCRETO ARMADO**

Foz do Iguaçu  
2020

Trabalho de Conclusão de Curso apresentado ao Instituto Latino-Americano de Tecnologia, Infraestrutura e Território da Universidade Federal da Integração Latino-Americana, como requisito parcial à obtenção do título de Bacharel em Engenharia Civil de Infraestrutura.

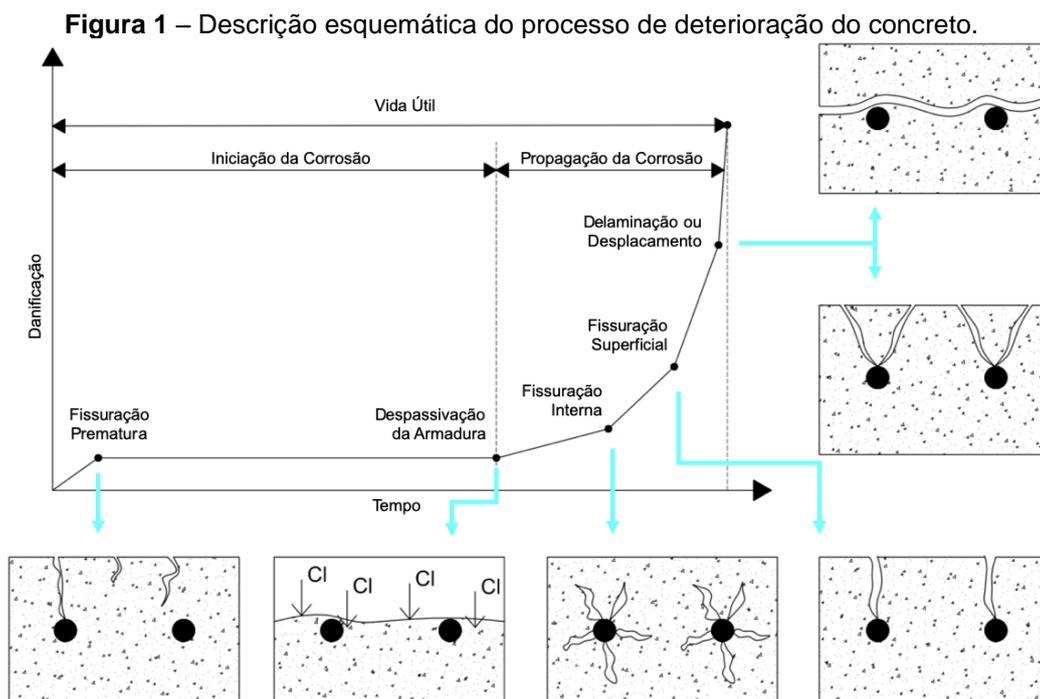
Ainda de acordo com Song e Saraswathy (2006), o tempo para o início da corrosão é condicionado em especial pela espessura e qualidade do cobrimento na seção transversal, bem como a permeabilidade do concreto. Dessa forma, principalmente em ambientes de forte agressividade ambiental necessita-se de um concreto durável e de alta qualidade, para assim frear a rápida deterioração do concreto devido a formação de fissuras, e consequentemente postergar o processo de iniciação e propagação da corrosão, que pode ser observado de forma detalhada na Figura 1 (SONG e SARASWATHY, 2006; CUSSON, LOUNIS E DAIGLE, 2011).

Fonte: Adaptado de Cusson, Lounis e Daigle, 2011.

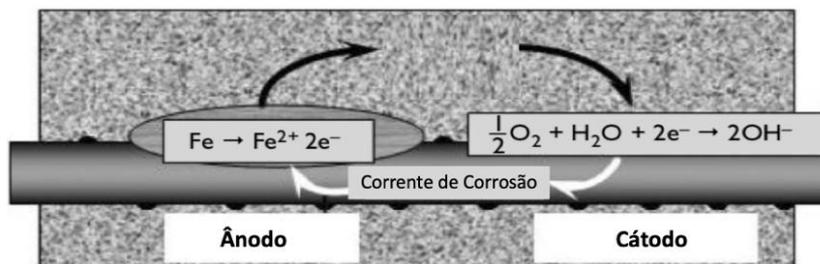
**Figura 2** – Processo de início da corrosão.

A reação química que indica o início da formação de corrosão na armadura é representado pela (Equação 1), sendo esta anódica, cede elétrons que na presença de água e oxigênio juntam-se formando uma reação catódica (Equação 2), esse processo está ilustrado na Figura 2 (BROOMFIELD, 2006).

Contudo, de acordo com Broomfield (2006) nessa etapa não se verá ainda fissuras ou deslocamento do concreto, pois trata-se do processo originário. Para aparição dos produtos esperados pela corrosão existe uma série de estágios ainda, os quais podem ser expressos pelas Equações 3, 4 e 5, onde, a Equação 5 (óxido férrico hidratado) já representa o que conhecemos por ferrugem.

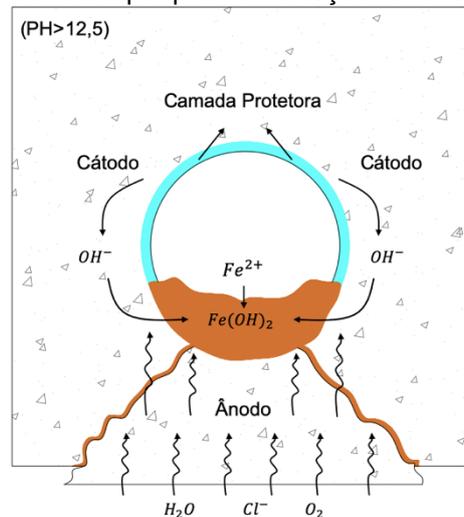
**Figura 3** – Processo de corrosão por pite numa seção transversal de concreto armado.

Zhao e Jin (2016) afirmam ainda que, em virtude do acúmulo dos íons cloretos na superfície do aço pode-se observar a formação de corrosão por pite em alguns locais da armadura, conforme ilustrado na Figura 3. Dado que ocorre uma redução na área da seção transversal das barras tem-se o comprometimento da capacidade de carga dos elementos de concreto armado, ademais, o principal agravante nessa situação é o fato de que para se ter evidências aparentes é bem provável que a corrosão já se encontra em níveis avançados (ZHAO e JIN, 2016).

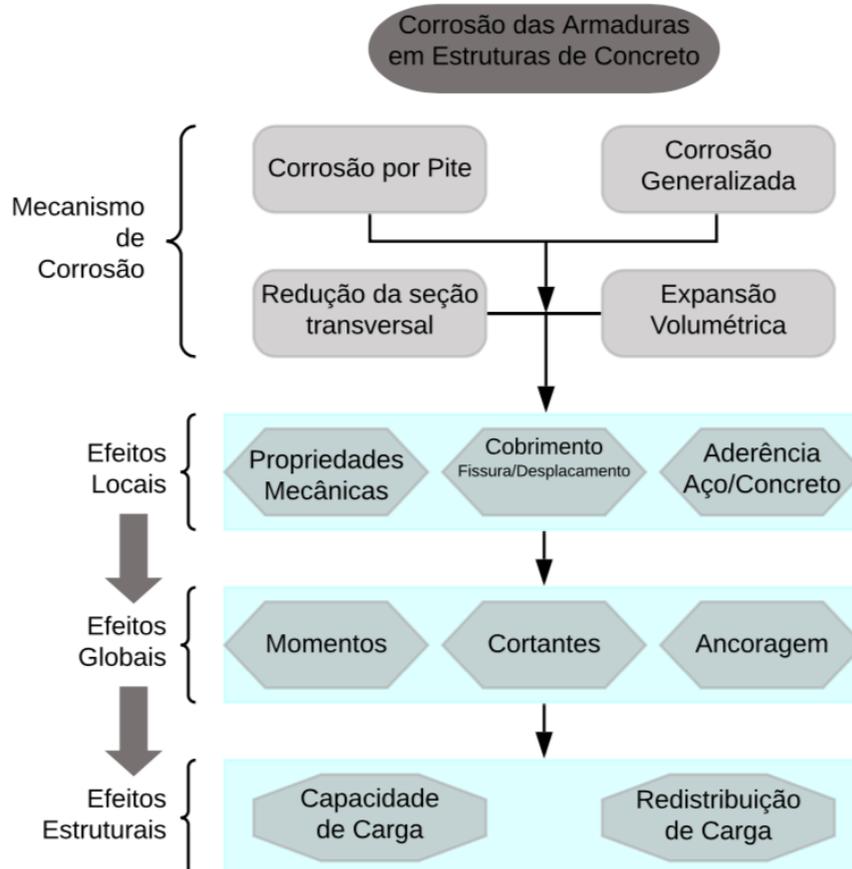
**Figura 4 – Efeitos da Corrosão.**

Quando o processo alcança a última etapa formando o óxido férrico hidratado (Equação 5) na interface concreto/armadura tem-se ali, de acordo com Broomfield (2006), uma expansão volumétrica de seis a dez vezes o volume do Ferro ( $Fe$ ) presente na liga aço. De acordo com Gentil (1996), essa expansão gera uma pressão sobre o concreto levando assim à formação de fissuras que podem avançar provocando

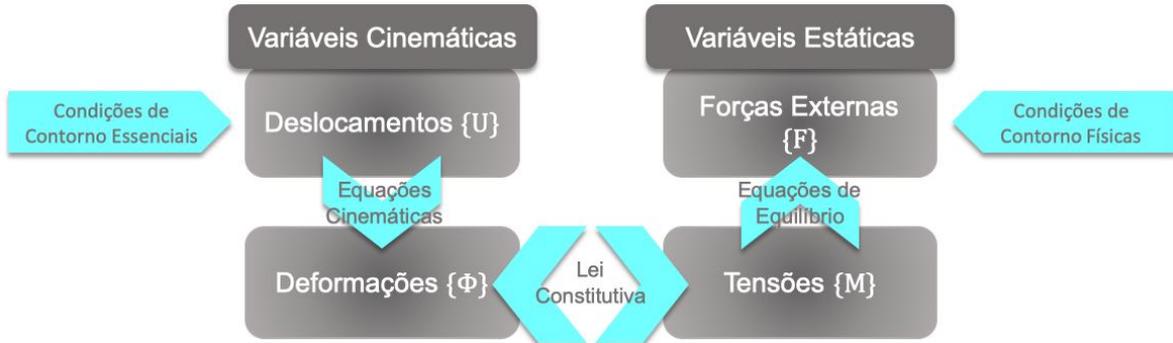
**Figura 6** – Esquema do processo de análise pelo modelo de dano concentrado.

Contudo, de início detalha-se a estrutura a ser analisada, ou seja, definem-se as propriedades dos materiais que a compõem, assim como as características da seção dos elementos. Posteriormente, detalha-se os vetores que foram comentados no item 3.3.1: deslocamentos generalizados  $\{U\}$  e deformações generalizadas  $\{\Phi\}_b$ .

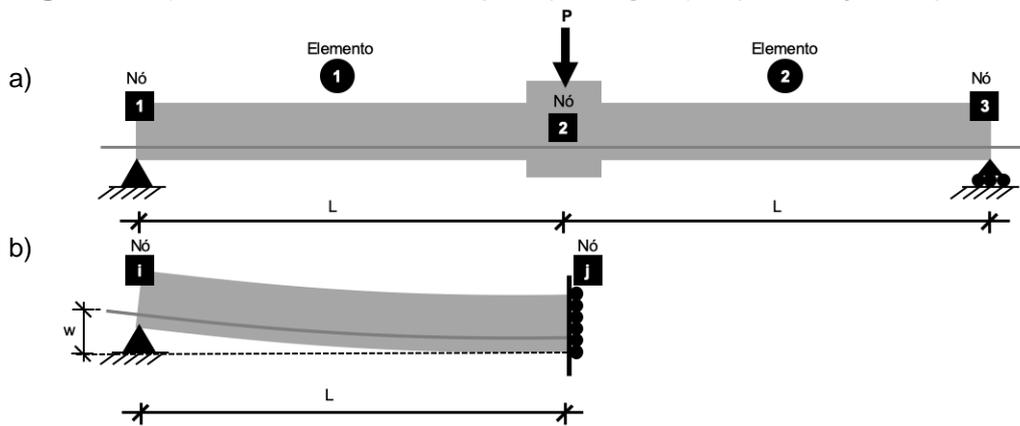
**Figura 7** – a) Elemento estrutural com junta pilar viga. b) Representação simplificada.

Dado a simetria existente no elemento estrutural (Figura 7a) e por consequência a equivalência dos deslocamentos e deformações nos nós 1 e 3, bem como das forças internas nos elementos 1 e 2 pode-se trabalhar simplesmente com a representação indicada na Figura 7b.

Sabe-se que o momento é nulo no nó  $i$ , e que em  $j$  (Figura 7) pode-se obter o valor do momento pela Equação 38. Ainda, pela equação cinemática escreve-se a Equação 39 e, portanto, utilizando a lei de elasticidade (Equação 20) é possível a obtenção da Equação 40.

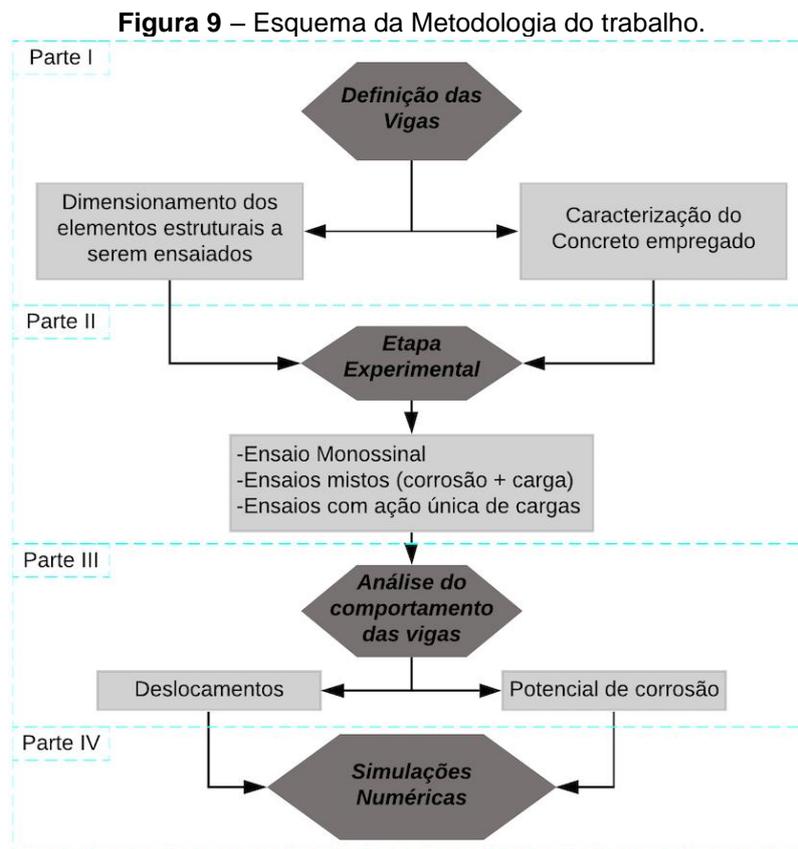
Para o desenvolvimento do presente trabalho optou-se pela separação nas seguintes etapas: (1) Definição das vigas a serem ensaiadas, bem como a caracterização dos materiais empregados; (2) Etapa experimental composta por 7 vigas, 1 submetida a um ensaio rápido (monossinal) e as outras 6 foram sujeitas a diferentes carregamentos, onde, metade dessas foram também submetidas a aceleração da corrosão mediante aplicação de NaCl; (3) Análises dos deslocamentos das vigas, bem como a taxa de corrosão nos ensaios com aplicação de NaCl; (4) Simulações numéricas para avaliação da relação entre o dano e o avanço da corrosão. O fluxograma das atividades está sintetizado na Figura 9.

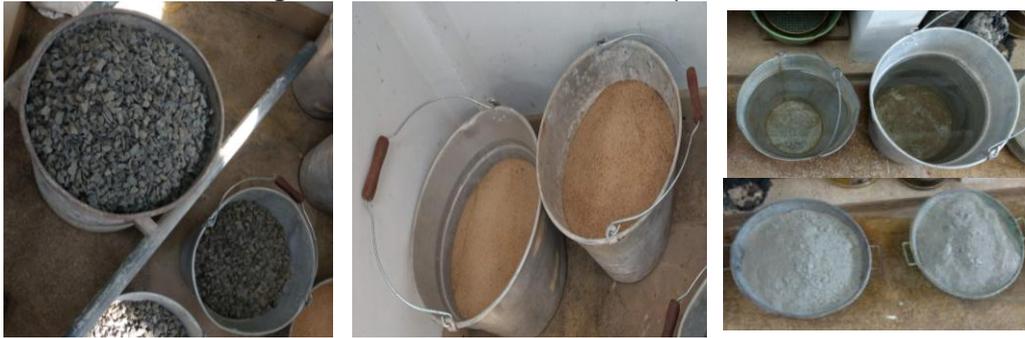
**Figura 11** – Materiais devidamente pesados.

A areia empregada foi seca em estufa no dia anterior à concretagem e posteriormente foi separada e pesada, assim como os demais materiais (Figura 11). O traço utilizado para todas as vigas foi 1:3,17:3,71:0,65 com cimento CP V, areia fina, brita 1 e 0,5% de aditivo plastificante em relação à massa de cimento. Como pode ser observado na Figura 13 utilizou-se apenas uma armadura longitudinal positiva cujo diâmetro é de 6,3mm. Fez-se o uso de espaçadores que foram adaptados para garantir 1cm de cobertura da face inferior, já que assim a armadura fica bem próxima da face, facilitando a penetração por cloretos.

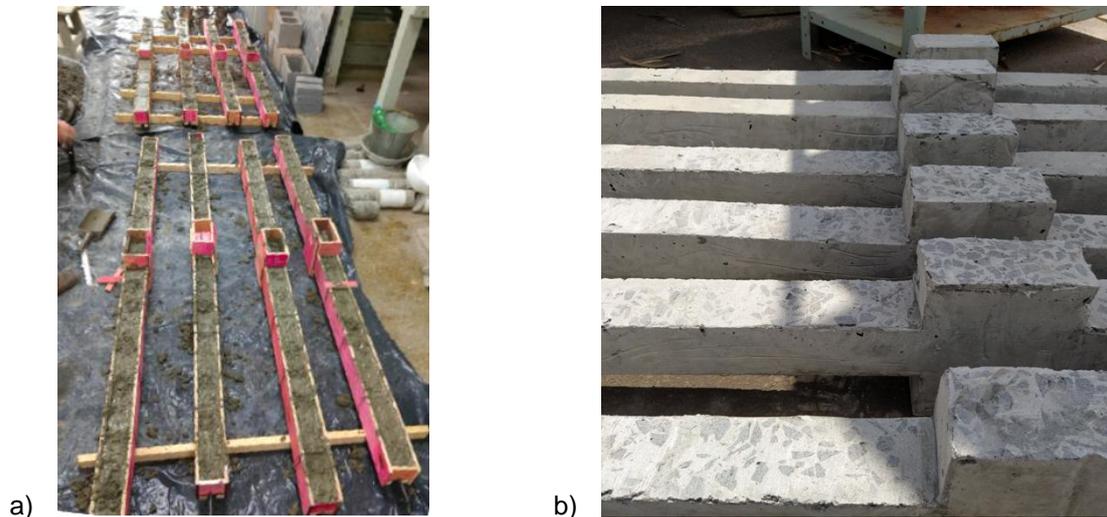
**Figura 12** – a) Moldagem das vigas. b) Vigas após o desbaste.

Para o adensamento do concreto foi utilizado vibrador a fim de que não surgissem vazios de concretagem, o que, prejudicaria o experimento uma vez que propiciaria a exposição das armaduras de aço. Ademais, após a concretagem fez-se a cura da forma convencional. Ao fazer a desmoldagem verificou-se irregularidades geométricas na face superior das vigas devido a baixa trabalhabilidade do concreto, dessa forma tornou-se necessário realizar o desbaste das vigas para que assim as dimensões que foram projetadas fossem atendidas da maneira mais rigorosa possível (Figura 12).

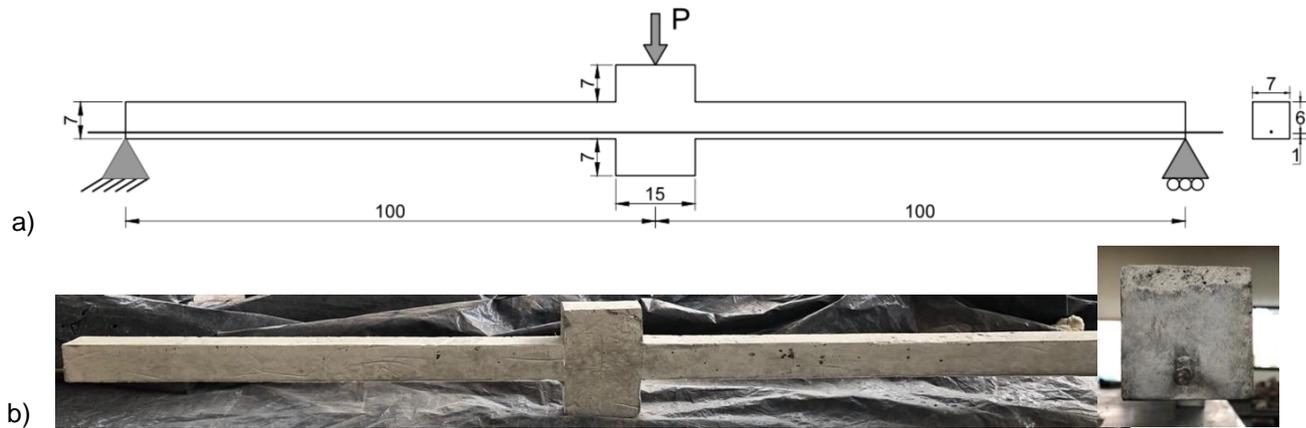
**Figura 13** – a) Esquema das Vigas projetadas (dimensões em centímetros). b) Viga Finalizada.

Nota-se que, para representar a interação viga pilar de uma estrutura convencional, o elemento apresenta maior seção transversal no centro (Figura 13). Além disso, de maneira intencional foram deixadas sobras da armadura nas extremidades da viga, visando a medição do Potencial de Corrosão para assim avaliar a corrosão da armadura no decorrer dos ensaios mistos.

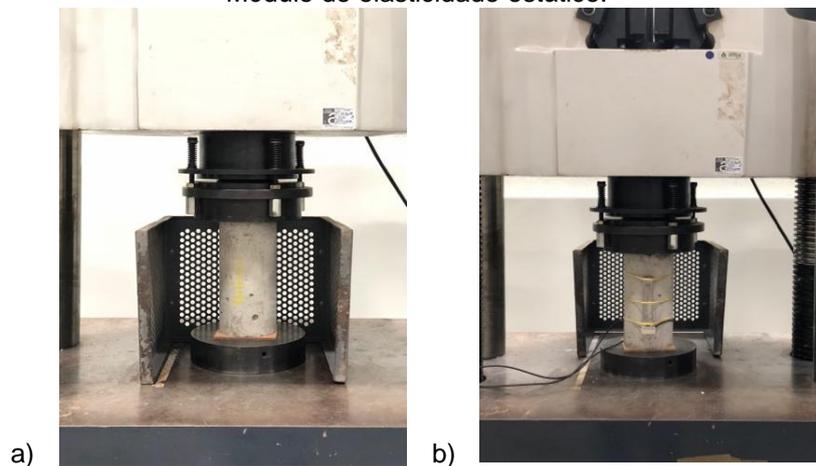
**Figura 14** – CPs submetidos a compressão axial para determinação de: a) Resistência à compressão. b) Módulo de elasticidade estático.

Além da moldagem de 7 vigas, também foram preparados 12 corpos de prova cilíndricos de 10x20cm, moldados de acordo com a NBR 5738 (ABNT, 2016), visando a caracterização do concreto utilizado, sendo realizados os ensaios de resistência à compressão e módulo de elasticidade estático, bem como, para uma primeira noção de como a solução de NaCl iria se comportar ao penetrar nas vigas, realizou-se o ensaio de absorção de água por capilaridade. Ademais, no dia da concretagem fez-se o ensaio para determinar a trabalhabilidade do concreto de acordo com a NBR NM 67 (ABNT, 1998).

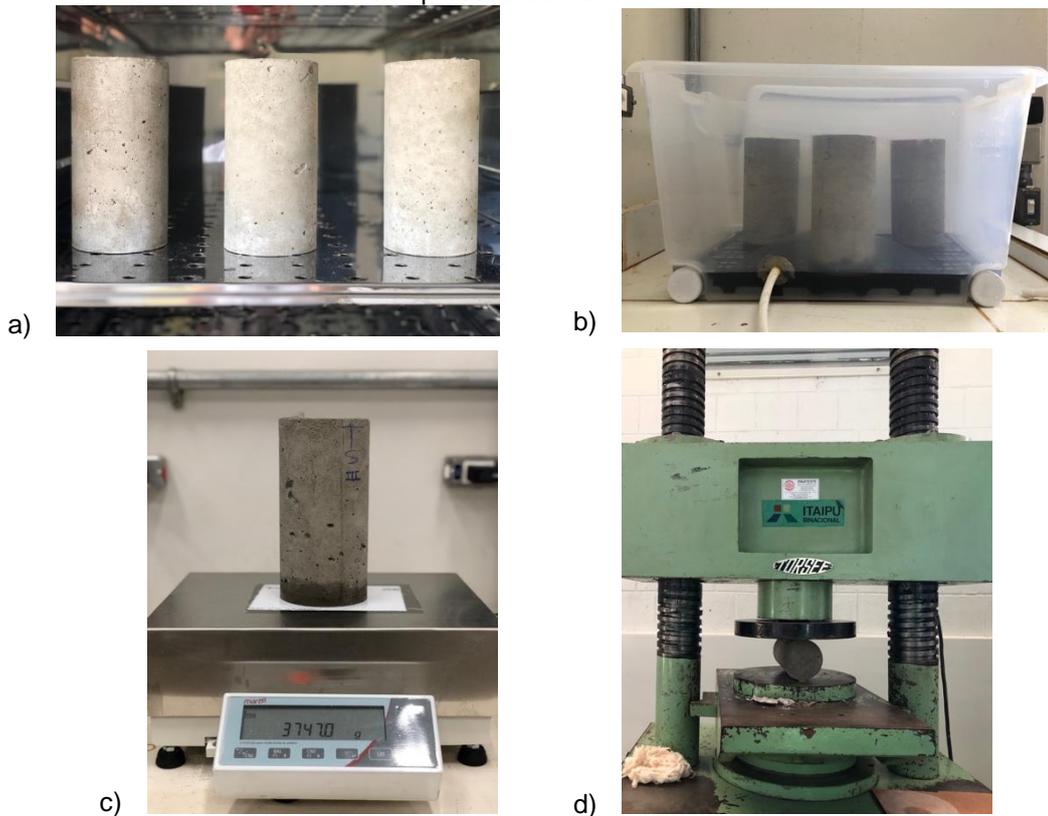
**Figura 15** – a) Secagem dos CP's em estufa. b) Absorção de água. c) Pesagem final. d) Rompimento à compressão diametral.

Com relação à determinação da capacidade de absorção de água por capilaridade, seguiu-se as recomendações da NBR 9779 (ABNT, 2013). Neste ensaio, utilizou-se além da prensa do LTCI para o rompimento diametral dos corpos de prova, o Laboratório de Materiais da UNILA (LADEMA), onde foram realizados os demais processos do ensaio, como absorção de água, secagem e aferição da massa. Na Figura 15 tem-se algumas das etapas do procedimento realizado.

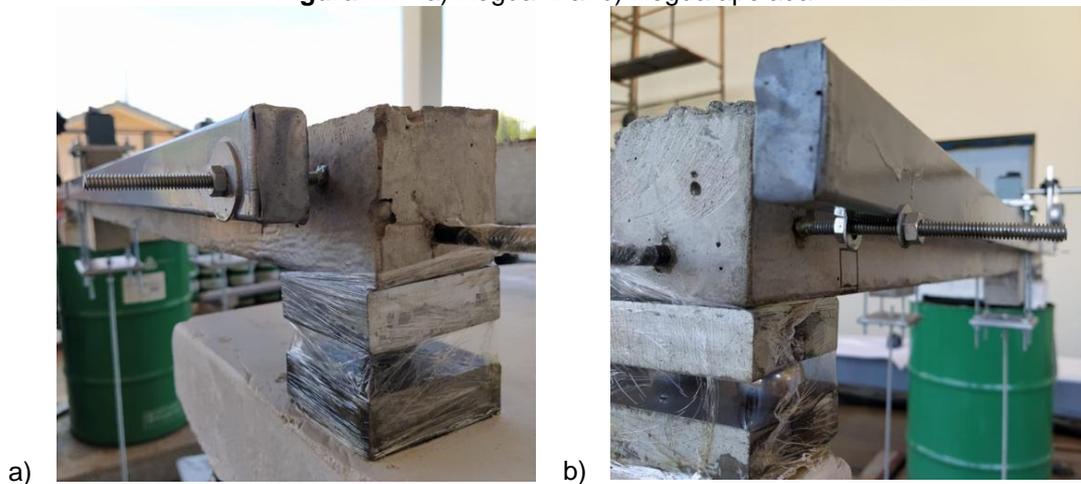
**Figura 17** – a) Régua fixa. b) Régua apoiada.

Para atuar como um nível de referência, acoplou-se uma régua (Figura 17) que ficou fixa e apoiada por parafusos e porcas nas extremidades da viga. Assim, a medida em que a viga era carregada, essa sofria deslocamentos na vertical e a régua permanecia em nível, sendo assim, tinha-se os valores registrados para cada incremento de carga.

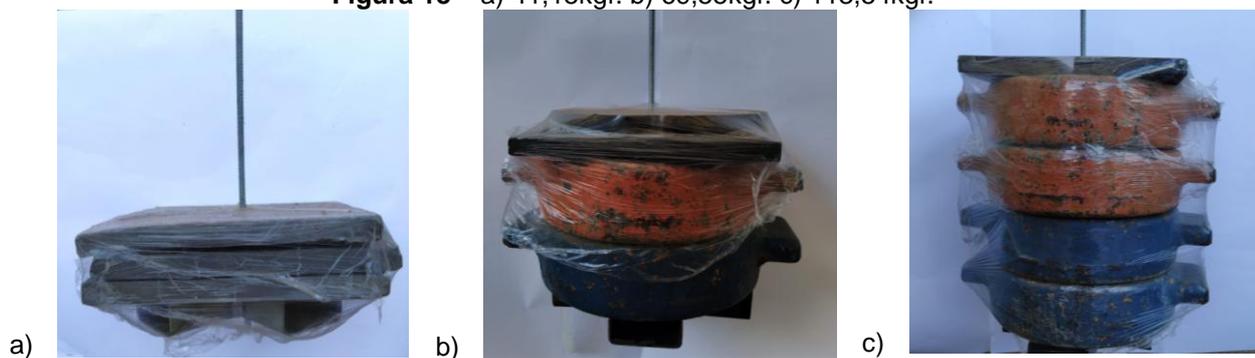
**Figura 18** – a) 41,15kgf. b) 69,55kgf. c) 113,54kgf.

Essa etapa demandou um longo período de tempo (aproximadamente 4 meses) e para ela foram necessárias um total de 3 vigas em uso simultâneo, onde cada uma recebeu um valor diferente de carga, além do peso próprio.

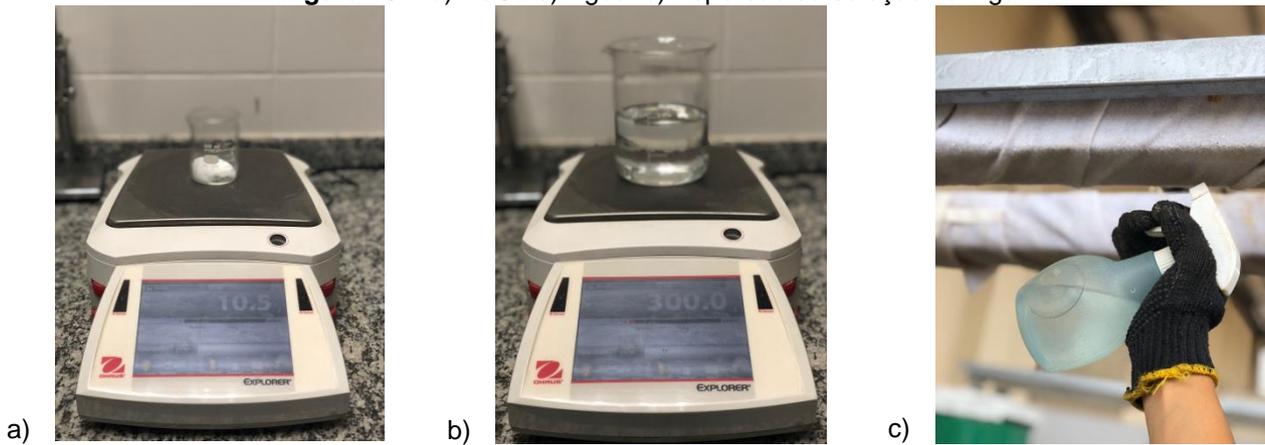
**Figura 19** – a) NaCl. b) Água. c) Aspersão da solução na viga.

Nessa etapa, além do dano mecânico, aplicou-se com o auxílio de um borrifador uma solução de cloreto de sódio ( $\text{NaCl}$ ), objetivando a aceleração do fenômeno químico de corrosão nas armaduras de aço. Para essa solução definiu-se uma concentração de 3,5% (Figura 19), ou seja, para cada 100ml de água usou-se 3,5gr de  $\text{NaCl}$ , e sua aplicação se deu pela face inferior da viga, região a qual apresenta maior proximidade da armadura o que facilita o acesso e ação dos cloretos. Todo o processo de aspersão era realizado 3 vezes por semana.

Para prolongar o tempo de umidade na viga, optou-se por enrolar as vigas com manta geotêxtil (bidim), alcançando dessa maneira fases mais simétricas de molhagem e secagem das vigas.

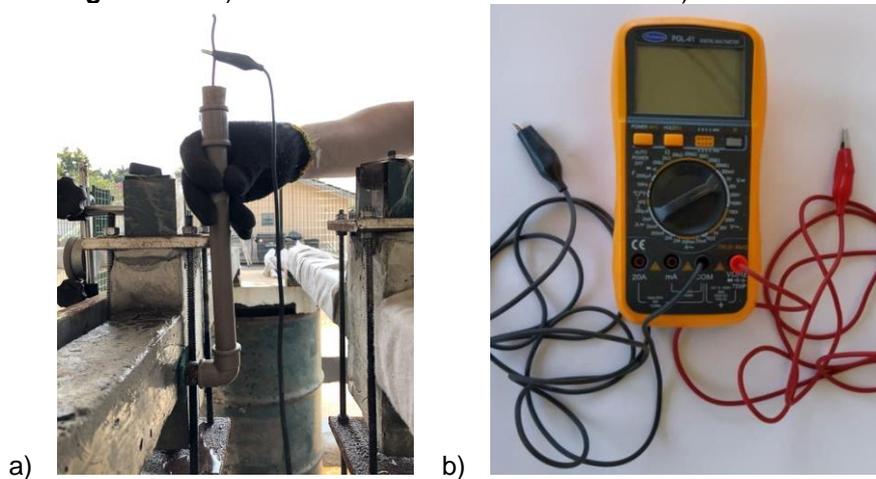
**Figura 20** – a) Eletrodo de cobre/sulfato de cobre. b) Multímetro.

Para mensurar o potencial de corrosão utilizou-se um eletrodo de cobre/sulfato de cobre desenvolvido por Rupolo e Salgado (2019) (Figura 20a), e um multímetro (Figura 20b), este, era conectado ao eletrodo e ao extremo da armadura (Figura 13), e as leituras foram tomadas em 6 diferentes pontos laterais da viga em todo seu comprimento, como indicado na Figura 21.

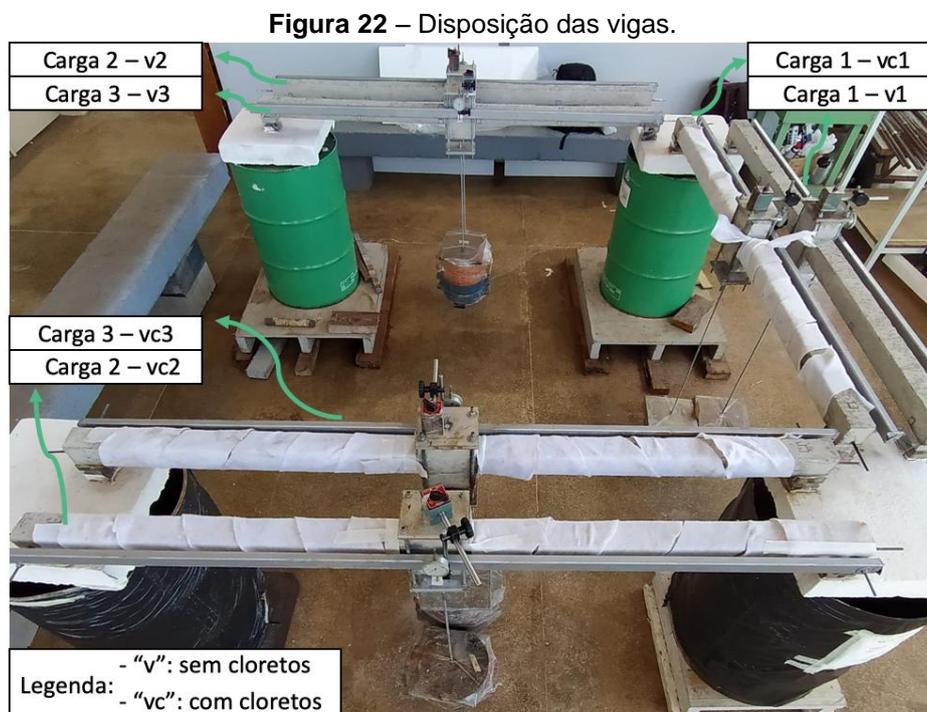
Assim sendo, montou-se um esquema de suporte para vigas, haja vista que, ao todo (item 4.2.2 e 4.2.3) foram 6 estruturas sendo solicitadas mecanicamente por um longo período de tempo em simultâneo, para tal utilizou-se tambores e blocos de concreto (Figura 22). Ademais, durante todo o procedimento foram coletados os valores de deslocamento no centro de todas as vigas por meio de relógios comparadores analógicos.

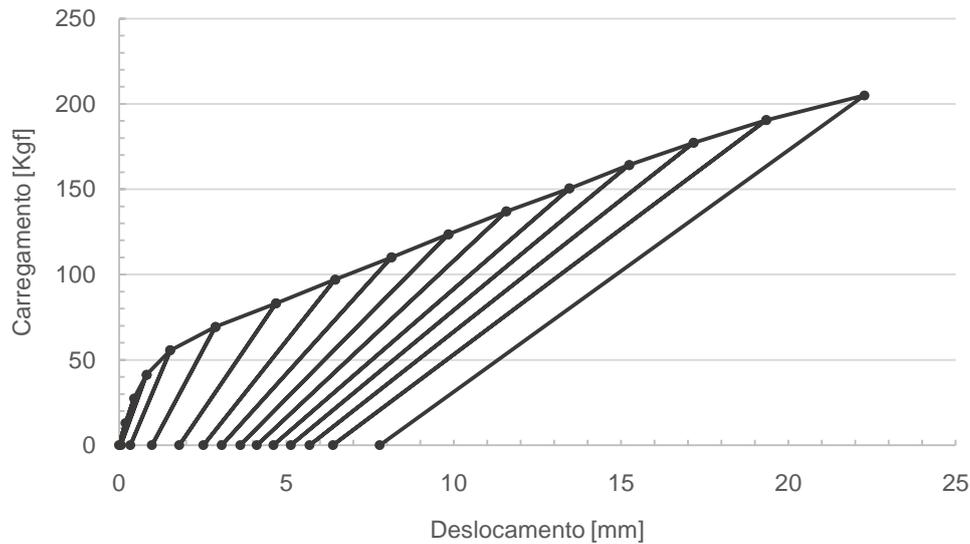
**Figura 24** – Gráfico que relaciona o processo de carga/descarga com os deslocamentos

Ao observar a Figura 24 nota-se alguns pontos característicos, como os valores de carregamento que provocaram: momento de fissuração, plástico e uma aproximação do momento último, isso porque, o ensaio foi finalizado ligeiramente antes do colapso da viga. Com esses valores de carga obteve-se então os resultados apresentados na Tabela 5. Ademais, percebe-se que a inclinação das retas está diminuindo conforme são realizadas novas descargas (Equação 43), o que é um indicativo da redução da rigidez da estrutura.

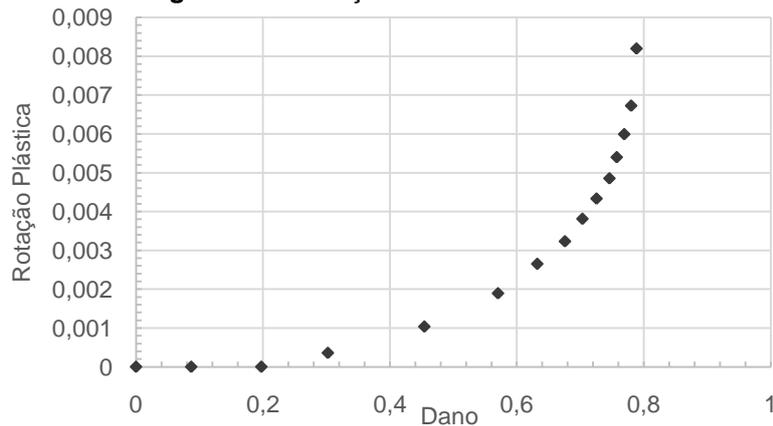
**Figura 26 – Rotação Plástica versus Dano.**

Percebe-se pela Figura 26 que o surgimento da rótula plástica se deu no instante em que se tinha uma danificação de 0,3, valor esse que corresponde a uma carga de 55,61kgf que é aproximadamente o dobro da carga que gerou o início do dano (27,44kgf).

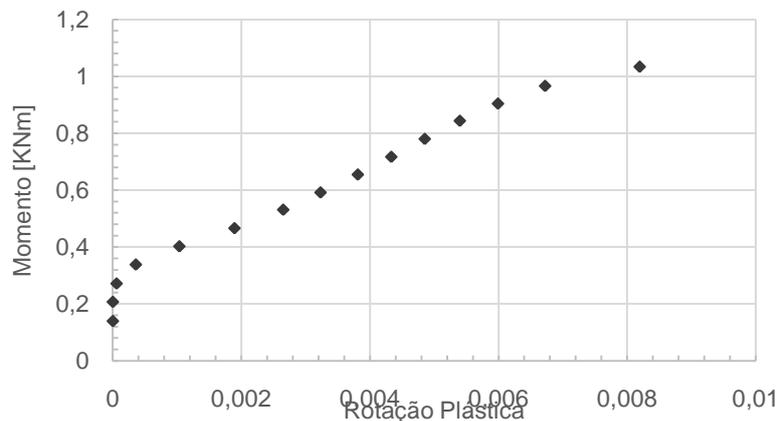
**Figura 27 – Momento versus Rotação Plástica.**

Ou ainda pode-se visualizar o início da plastificação em função do momento atuante (Figura 27).

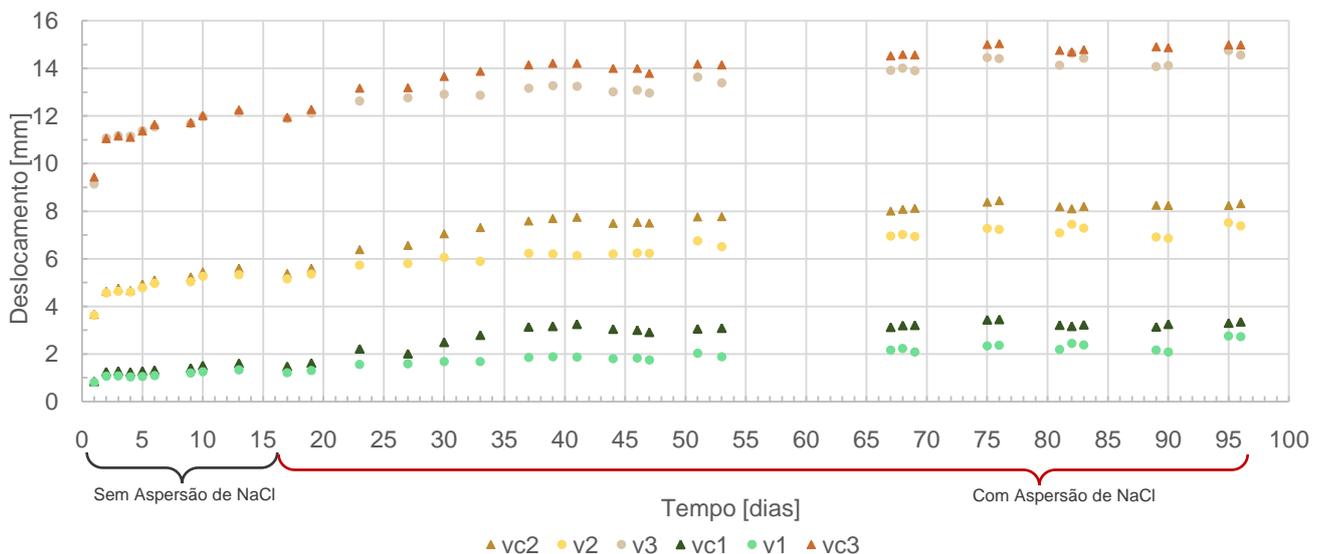
**Figura 29** – Deslocamentos das vigas com e sem corrosão.

Com relação aos registros de deslocamentos, tem-se na Figura 29 todos deslocamentos coletados tanto para as vigas sem corrosão quanto com corrosão, totalizando 96 dias de observação<sup>1</sup>. Fica evidente o período em que se iniciou o processo de aspersão de NaCl, dado que, a partir da data inicial até a data 19 percebe-se o comportamento praticamente igual para os pares de viga, todavia, após esse período os registros começam a se distanciar.

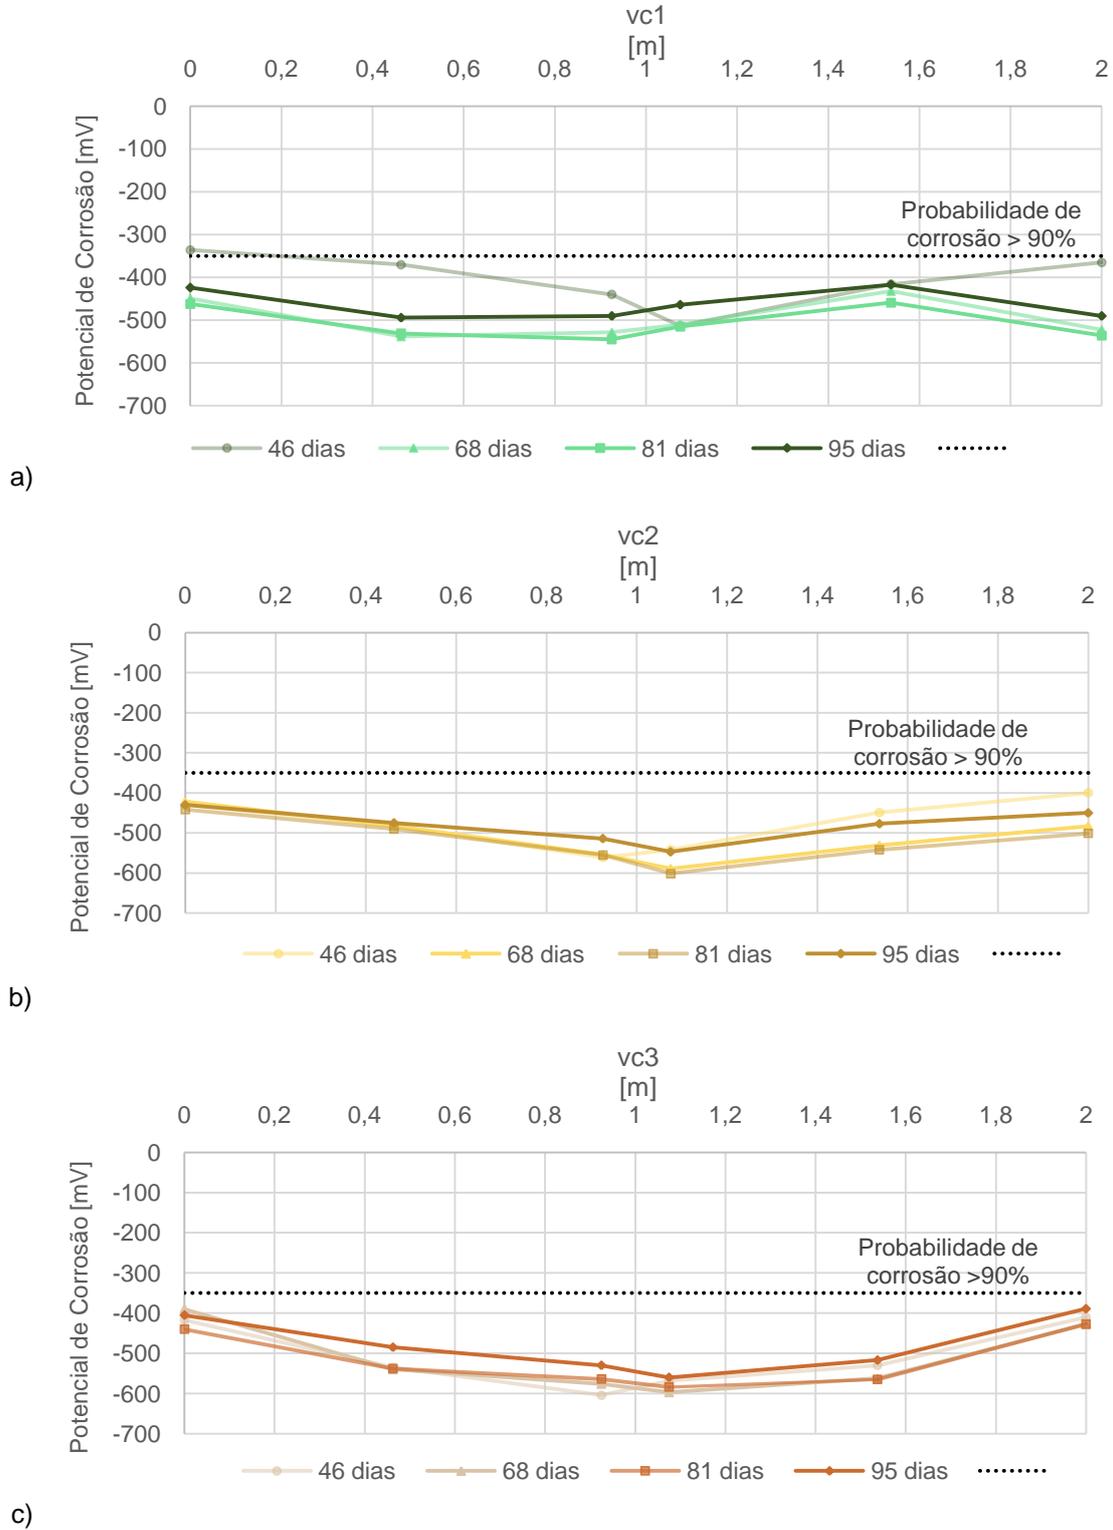
**Figura 30** – Leituras de Potencial de Corrosão. a) Viga menos carregada. b) Viga intermediária. c) Viga mais solicitada.

Além dos deslocamentos foram coletados também os valores de potencial de corrosão (Figura 30). Essas leituras foram realizadas na face lateral da viga em 4

Observando a Figura 30a percebe-se que apenas a primeira leitura (dia

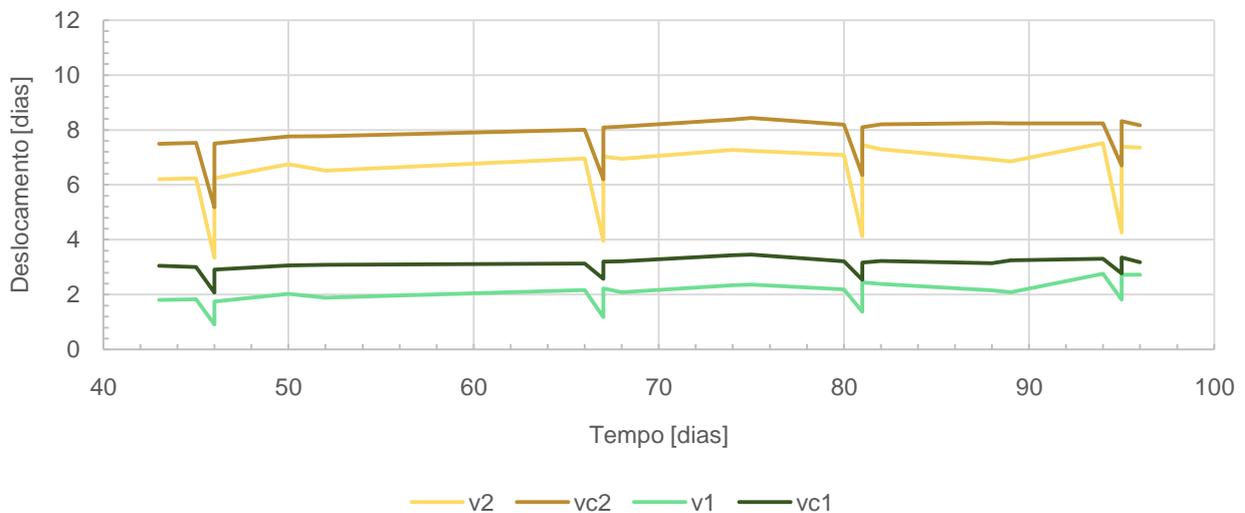
**Figura 32** – Deslocamentos das vigas com e sem corrosão.

Situação semelhante ocorre ao observar a Figura 32, entretanto, as amplitudes aqui são bem menores que na Figura 31, isso porque temos cargas reduzidas e conseqüentemente fica menos evidente a redução das amplitudes. Contudo, pode-se afirmar que essas reduções são geradas devido ao aumento dos deslocamentos permanentes, ou seja, tem-se redução na resposta elástica e por conseqüência menor rigidez da estrutura.

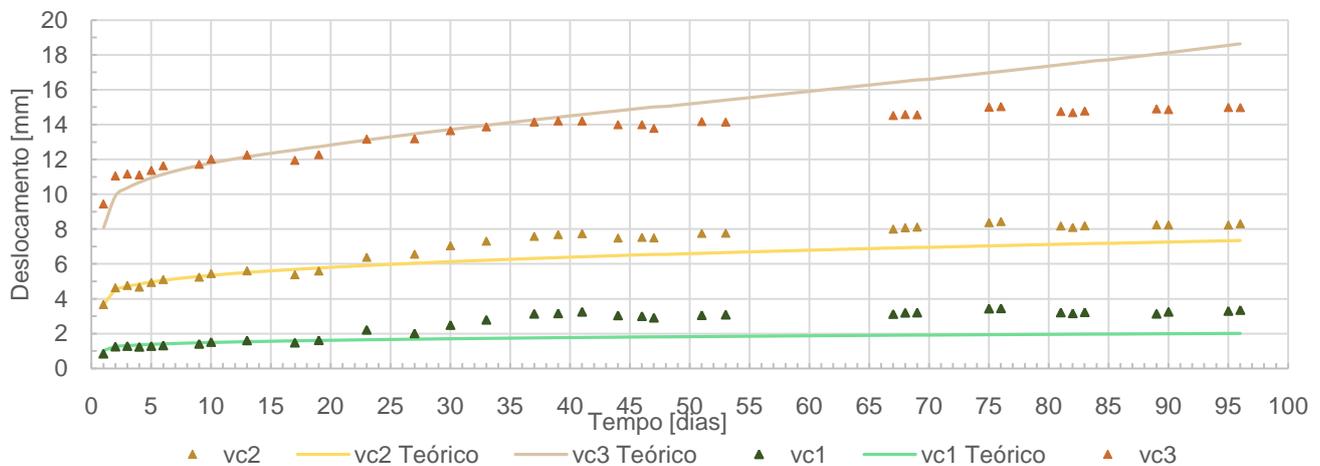
**Figura 35** – Deslocamentos ao longo do tempo das vigas com corrosão.

De forma similar, porém agora contemplando os efeitos da corrosão (Figura 35), tornou-se possível comparar os dados das vigas sujeitas ao processo corrosivo com os resultados provenientes do equacionamento baseado na termodinâmica

Analisando a Figura 35 observa-se que, embora para as vigas menos solicitadas (vc1 Teórico e vc2 Teórico) atingiu-se uma boa aproximação, já na vc3 Teórico, principalmente após o dia 55, nota-se uma disparidade entre os deslocamentos obtidos pela simulação em relação aos coletados. Entretanto, é importante lembrar que para simular o ambiente de agressividade foi necessário realizar processos de aspersão de NaCl nas vigas, ou seja, as vigas sob processo corrosivo apresentam por consequência elevados valores de umidade se contrastadas com as vigas referências (sem corrosão). Esta umidade pode justamente afetar a fluência, como afirma Poletto (2015), e também como demonstrado por Carbonari, Santos e Toralles-Carbonari (2004), onde, foram analisadas ao longo do tempo vigas com diferentes tipos de impermeabilização e percebeu-se que as vigas seladas (sem perda de água para o ambiente), apresentaram menores deformações para um mesmo concreto e carregamento, devido ao fato da água presente nos poros do concreto ser incompressível.

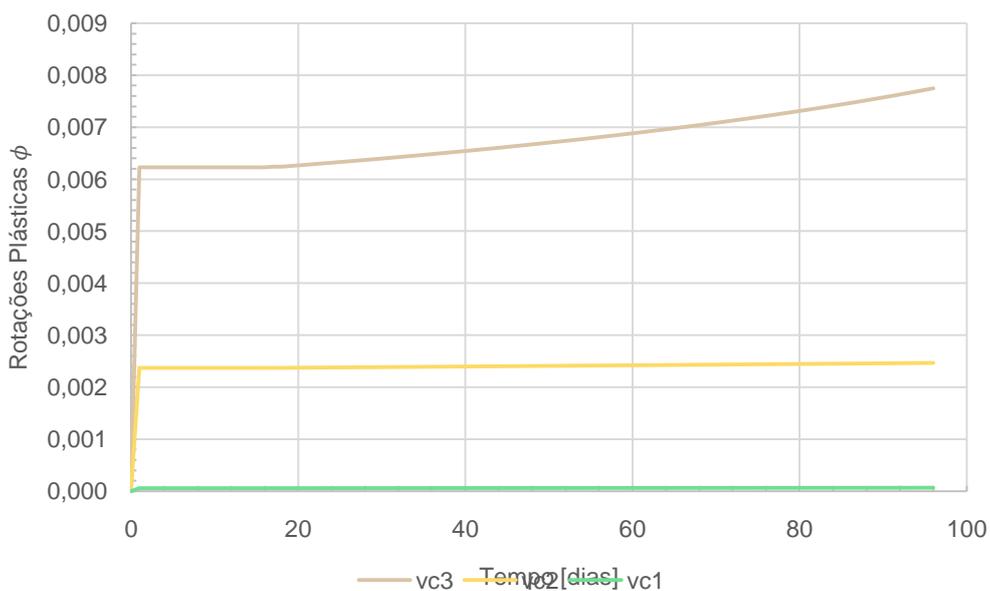
**Figura 37 – Evolução da Rotação Plástica.**

O mesmo ocorreu para a rotação plástica (Figura 37), teve-se o surgimento dessa também na aplicação do carregamento (dia 1), entretanto, são valores basicamente desprezíveis para a viga menos solicitada (vc 1). Mas é importante notar que após a data 20 tem-se uma alteração na intensidade da evolução das variáveis, tanto para o Dano (Figura 36) quanto para as rotações plásticas (Figura 37).

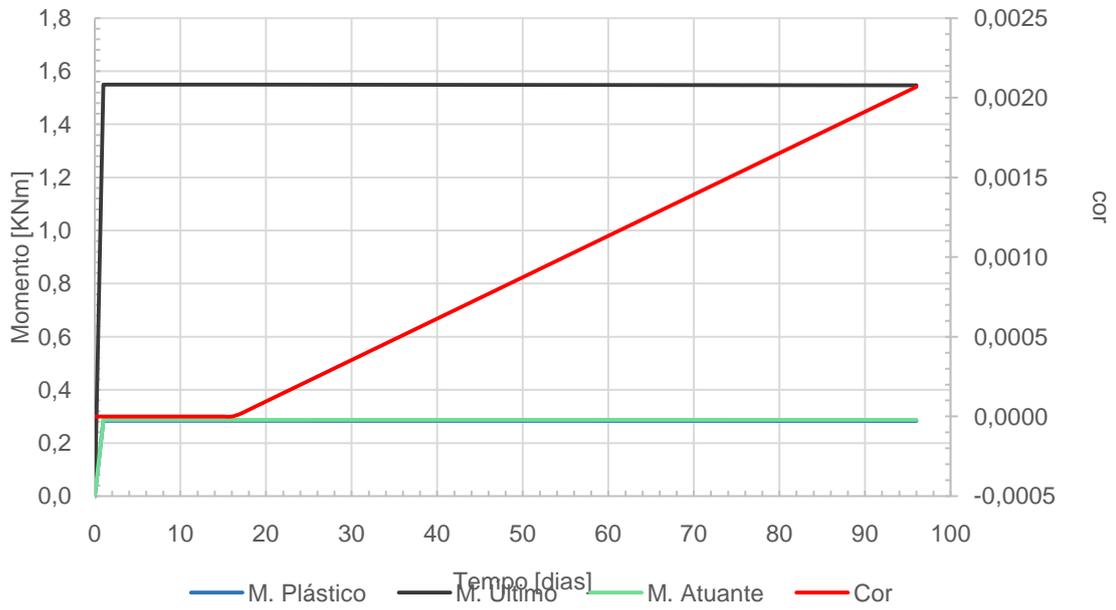
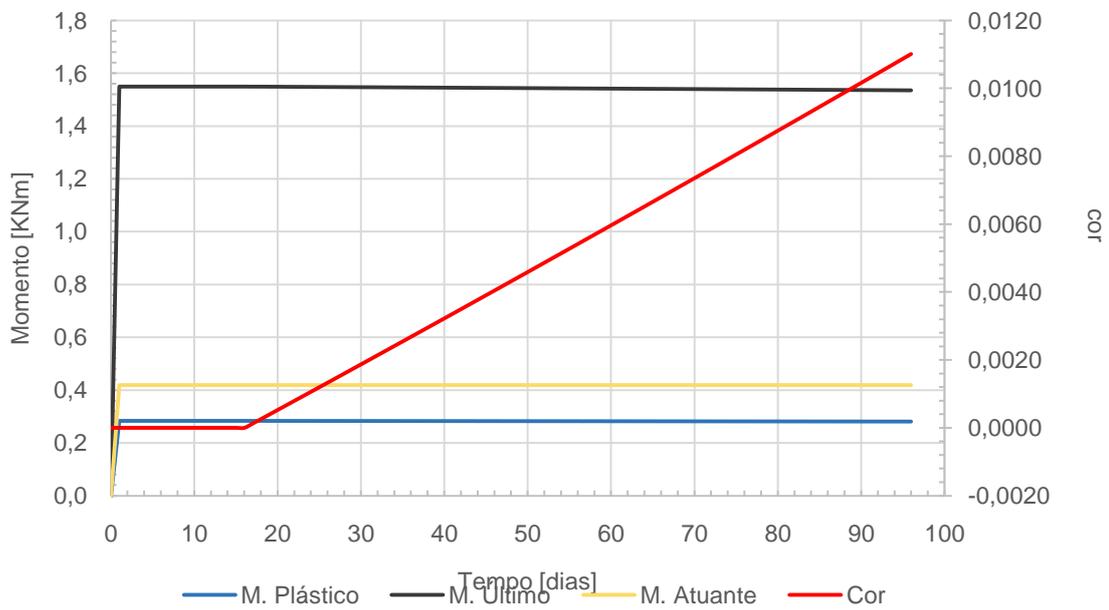
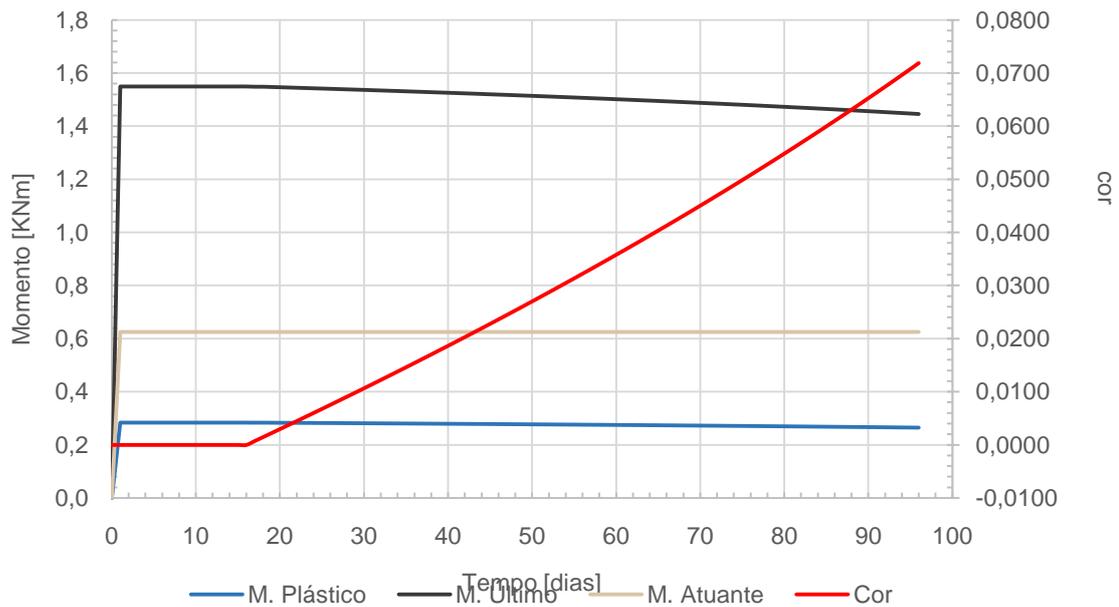
**Figura 38** – Penalização dos Momentos com a evolução da corrosão (vc1).

**Figura 39** – Penalização dos momentos com a evolução da corrosão (vc2).

**Figura 40** – Penalização dos Momentos com a evolução da corrosão (vc3).

Nas três simulações acima (Figuras 38, 39 e 40), tem-se a indicação dos momentos plásticos (azul), último (cinza) e atuante (verde, amarelo e bege) devido à carga pontual aplicada no centro das vigas bem como devido ao peso próprio.
