**DIAGNÓSTICO DE MANIFESTACIONES PATOLÓGICAS EN EDIFICIOS  
HISTÓRICOS DE ASUNCIÓN**

Trabajo de conclusión de curso presentado al instituto Latino-Americano de Tecnología, Infraestructura y territorio de la Universidad Federal de la Integración Latino-Americana, como requisito parcial a la obtención del título de pregrado en Ingeniería Civil de Infraestructura.

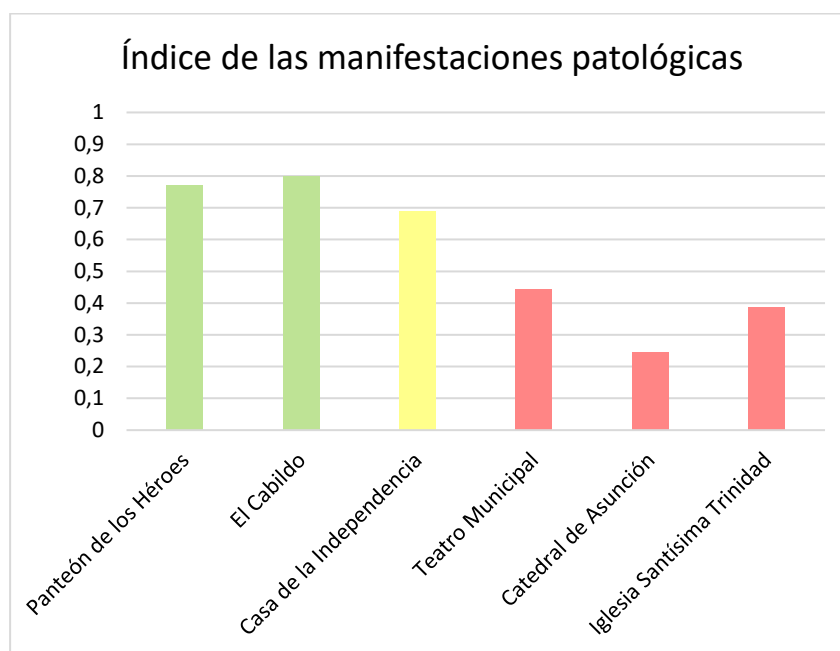
**Figura 51:** Índice patológico de los edificios históricos

La **Figura 51** del resultado del índice patológico, muestra que el edificio histórico Panteón de los Héroes y el Cabildo, tienen un nivel de satisfacción óptimo, lo que a su vez implica que solo posee daños superficiales. Del mismo modo, cabe destacar que estos edificios históricos, se encuentran en óptimo estado.
