ANÁLISE COMPARATIVA DOS MÉTODOS DE CLASSIFICAÇÃO DA DEGRADAÇÃO EM OBRAS DE ARTE ESPECIAIS

Foz do Iguaçu, PR
Março de 2025

Plano de Trabalho apresentado à Banca Examinadora do Curso de Engenharia Civil de Infraestrutura da UNILA, como parte dos requisitos para obtenção do Grau de Bacharel em Engenharia Civil.

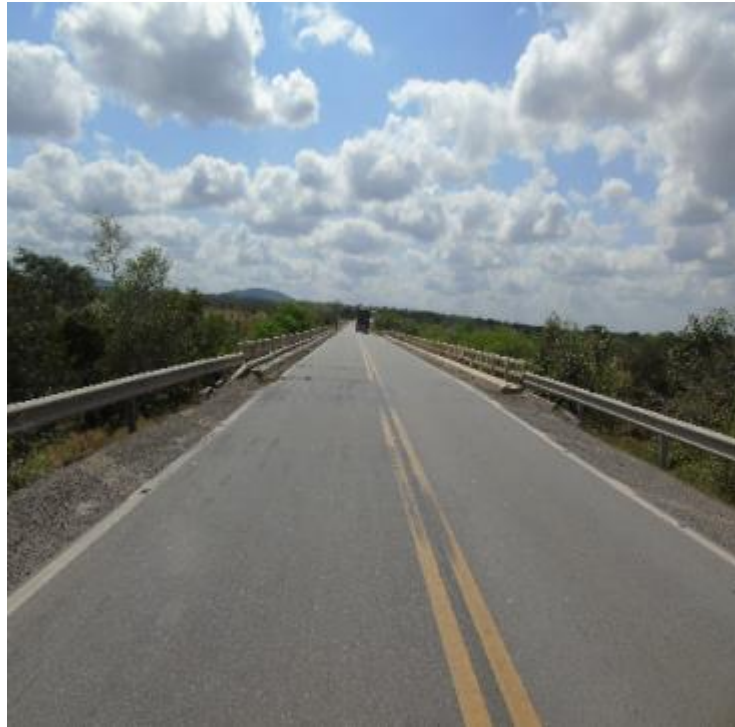
Figura 23 - Foto de identificação superior da OAE/Ausência de sinalização vertical

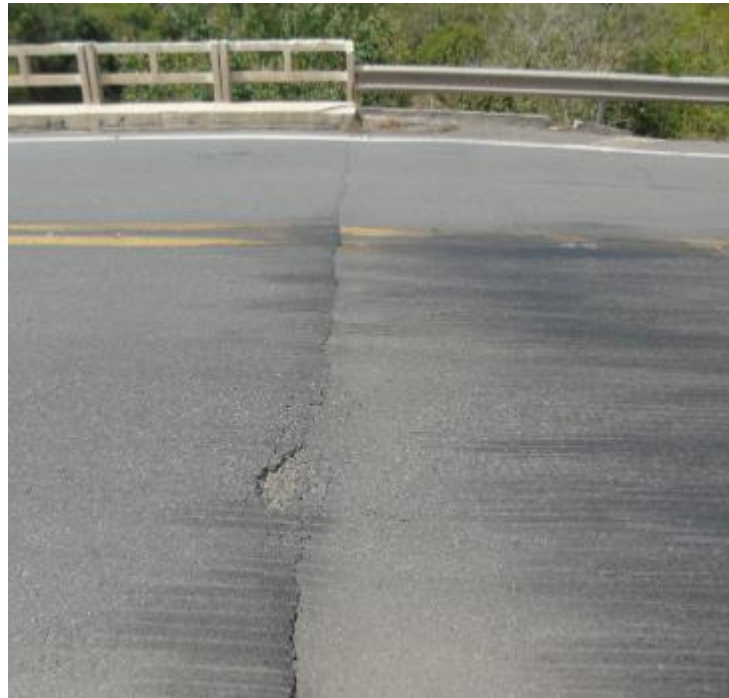
Figura 24 - Junta de dilatação - Junta danificada, inexistente ou expelida

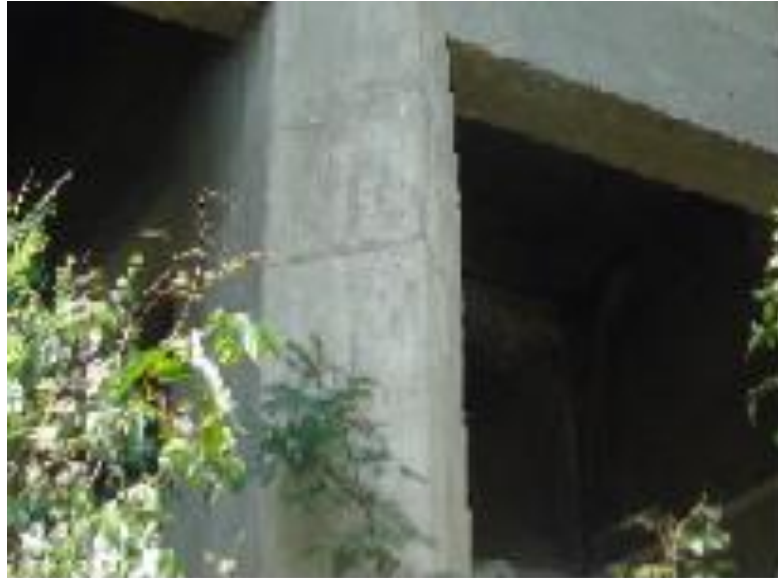
Figura 25 - Pilar com manchas de umidade

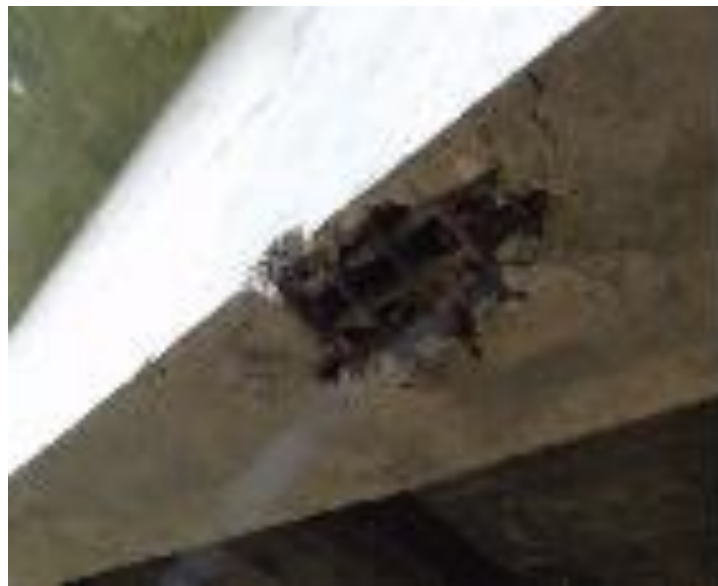
Figura 28 - Viga T ou I-Concreto desagregado com armadura exposta e oxidada

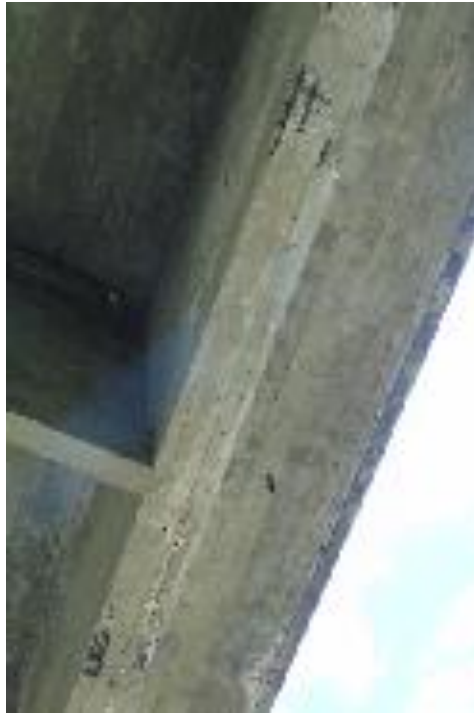
Figura 31 - Viga T ou I - Nicho de concretagem

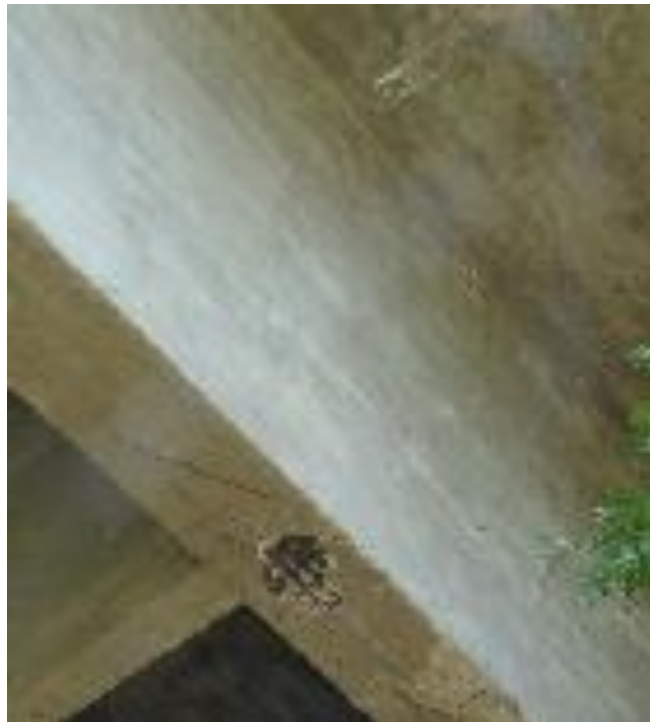
Figura 32 - Nicho de concretagem/ Concreto desagregado com armadura exposta e oxidada

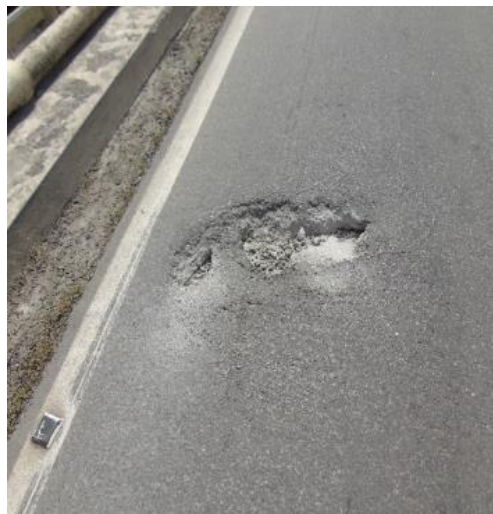
Figura 41 - Pavimento asfáltico - danificado

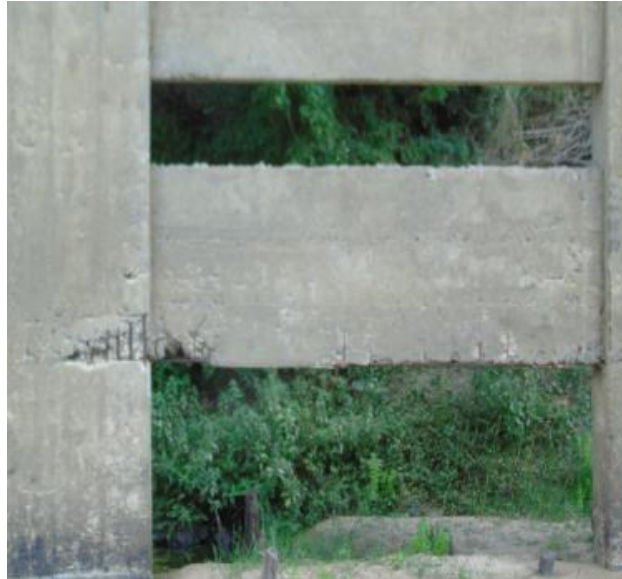
Figura 42 - Pilar/Viga de contraventamento - Concreto desagregado com armadura exposta; Pilar-mancha de umidade

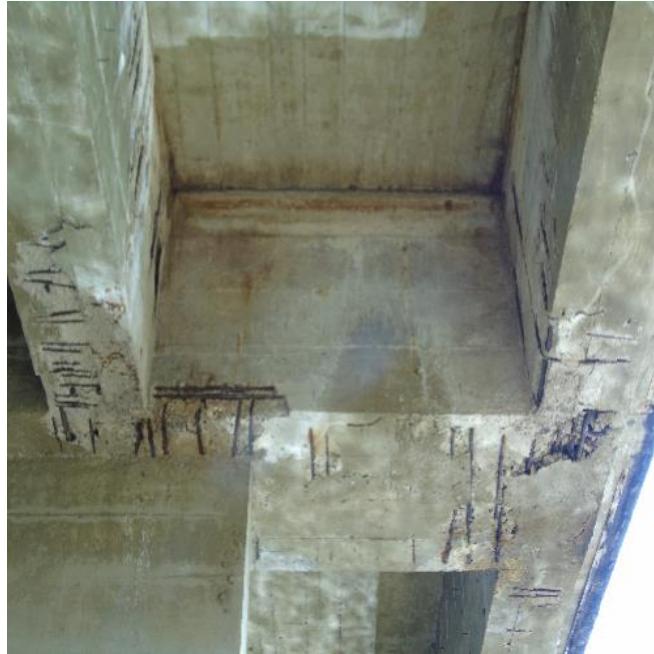
Figura 46 - Viga T, Transversina-Armadura sem cobrimento

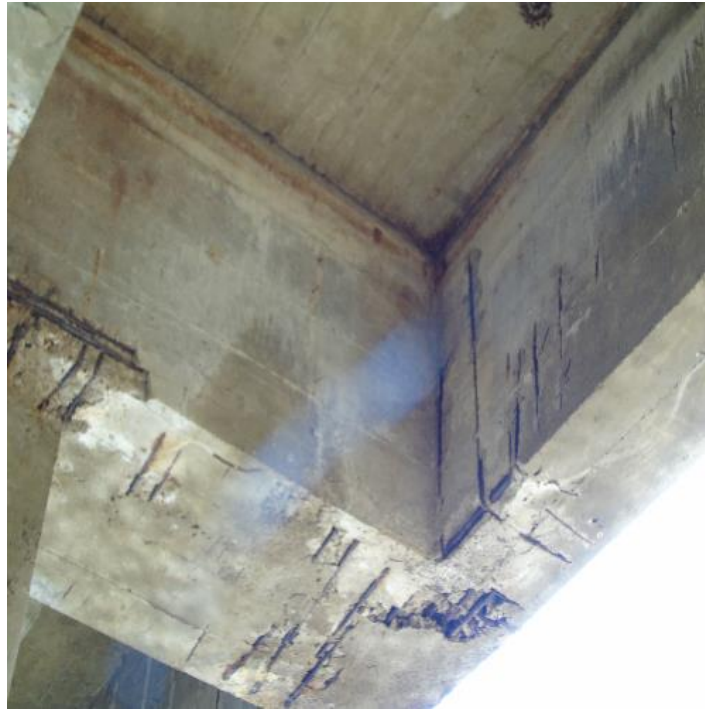
Figura 48 - Viga T, Transversina-Armadura sem cobrimento/Viga T-Concreto desagregado com armadura exposta

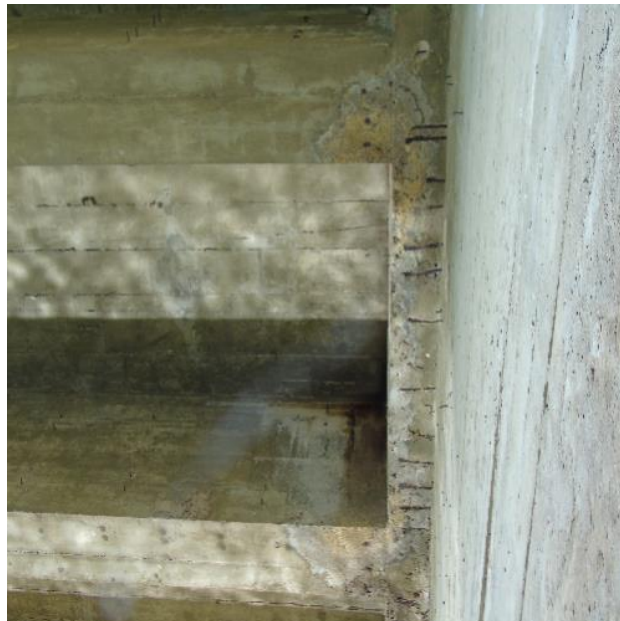
Figura 49 - Transversina-Armadura sem cobrimento

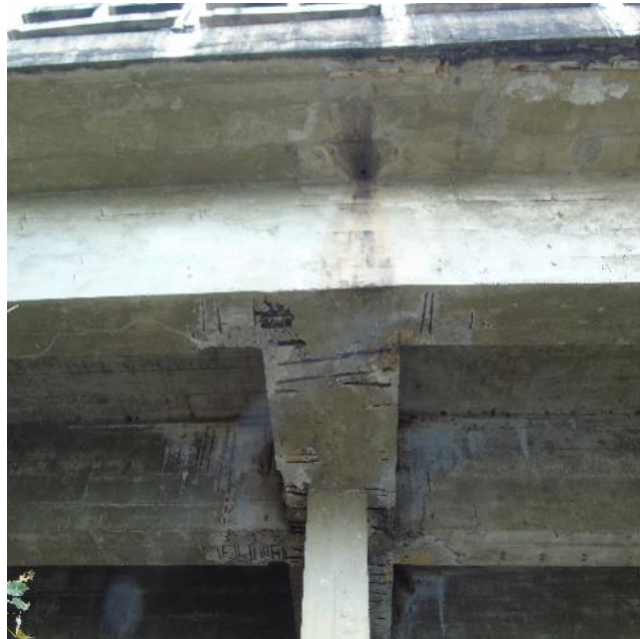
Figura 50 - Viga T, Transversina-Armadura sem cobertura/Viga T, Laje-Mancha de umidade, Lixiviação

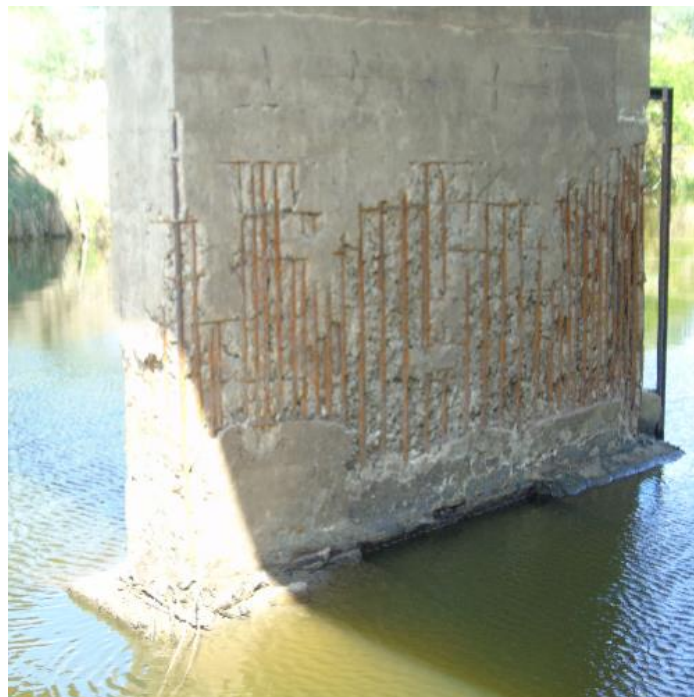
Figura 51 - Pilar-Ferragem principal muito oxidada em pontos localizados

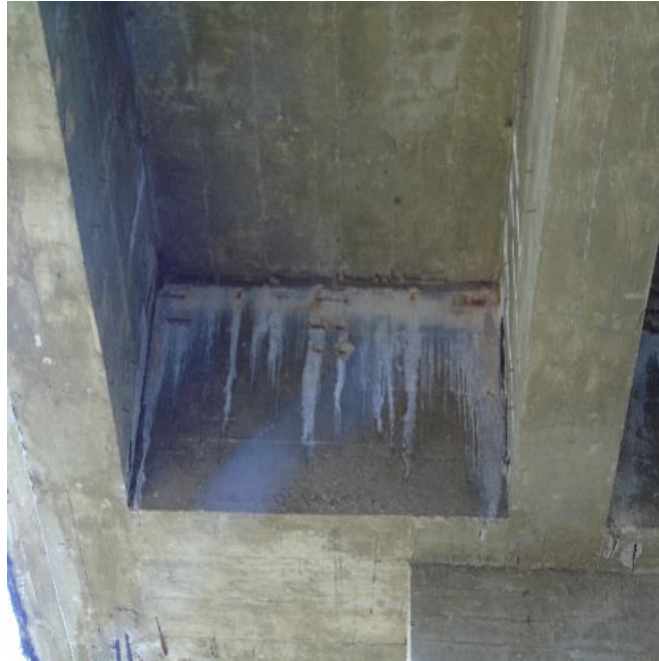
Figura 54 - Transversina- Armadura sem cobrimento

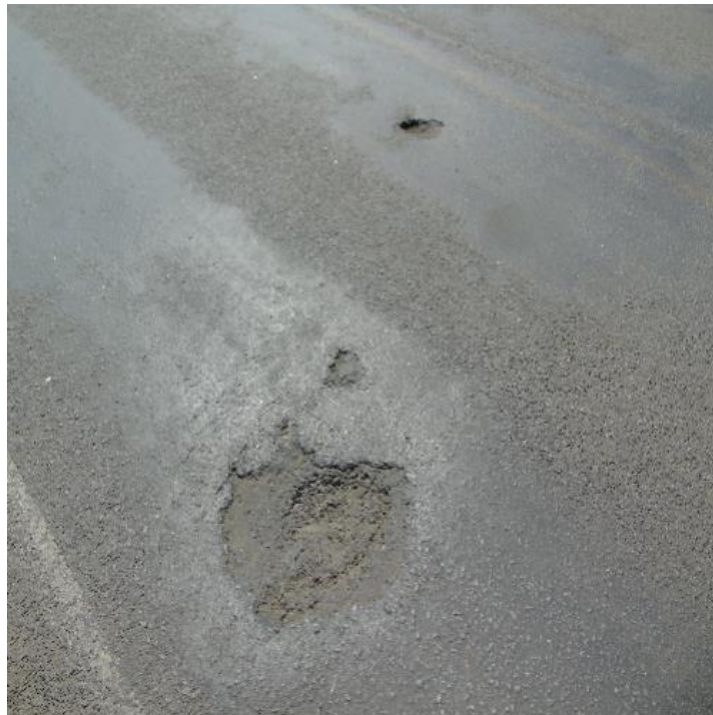
Figura 57 - Pavimento asfáltico-Danificado, Buraco na pista

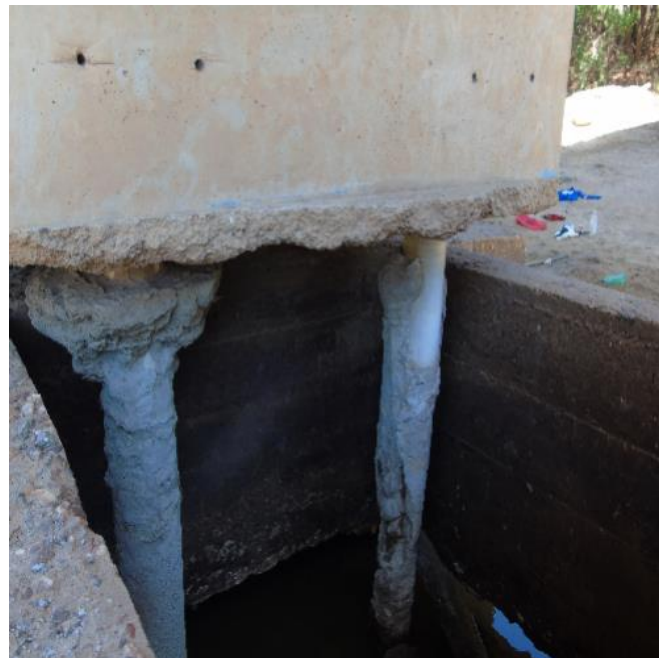
Figura 61 - Estaca de C.A-Concreto desagregado com armadura exposta e oxidada, estaca desconfinada

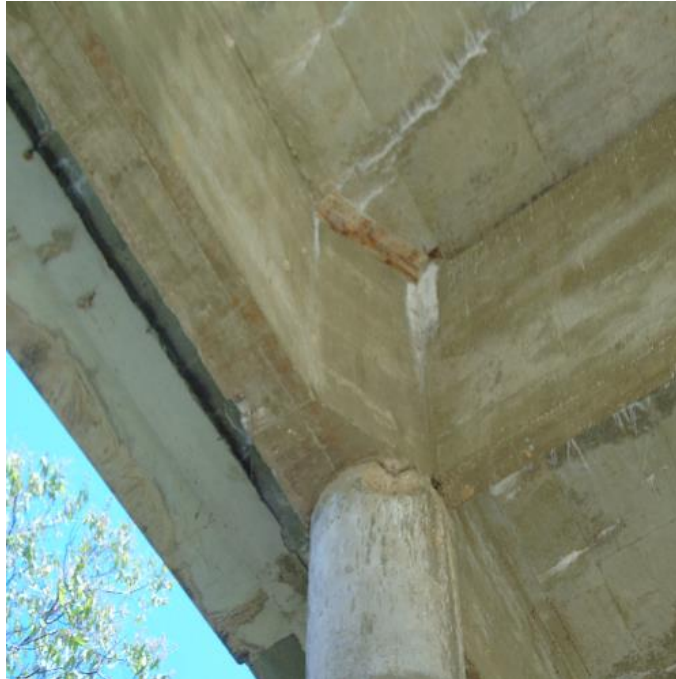
Figura 66 - Pilar em colunas-deslocamento de concreto com armadura exposta

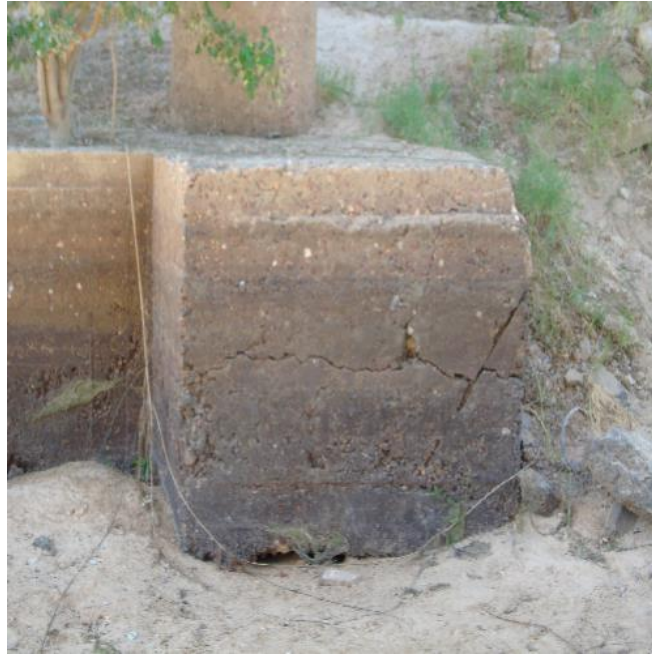
Figura 74 - Bloco de C.A-Concreto desagregado com armadura exposta e oxidada

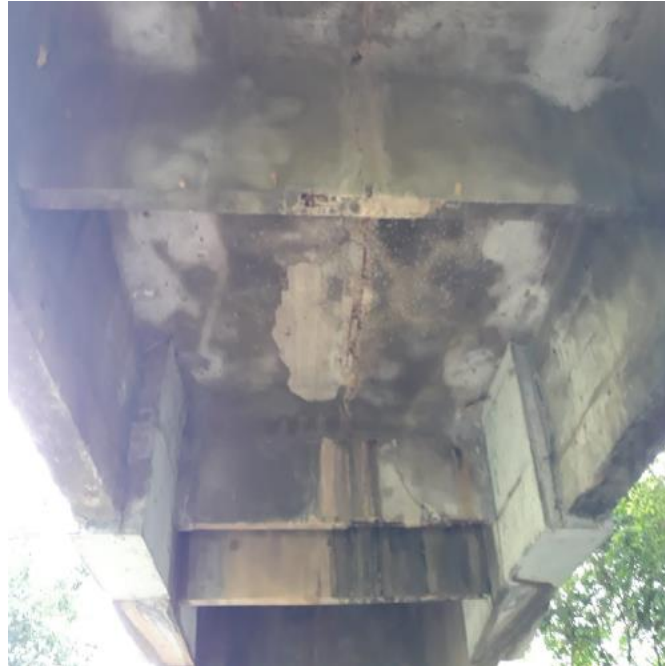
Figura 78 - Laje - concreto desagregado com armadura exposta e oxidada

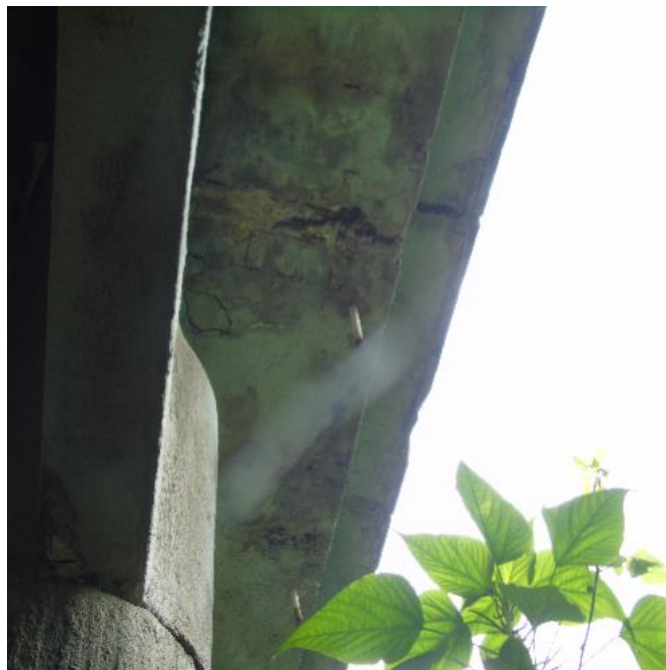
Figura 79 - Laje - Concreto desagregado com armadura exposta e oxidada.

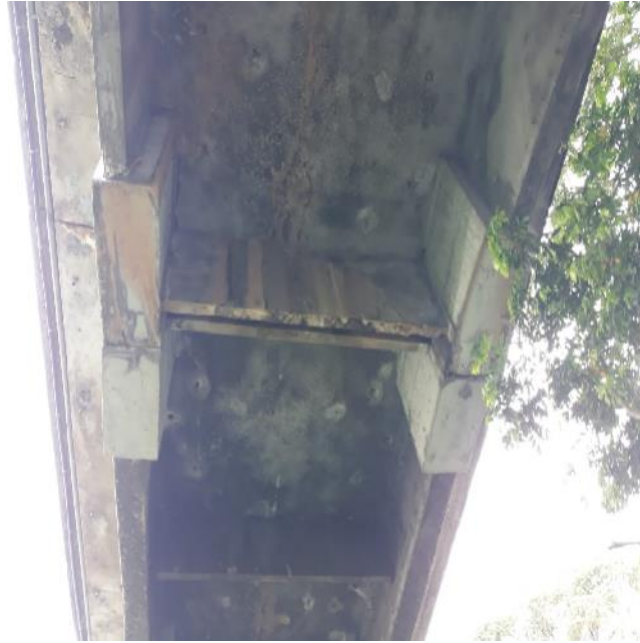
Figura 86 - Viga - Deslocamento de concreto com armadura exposta

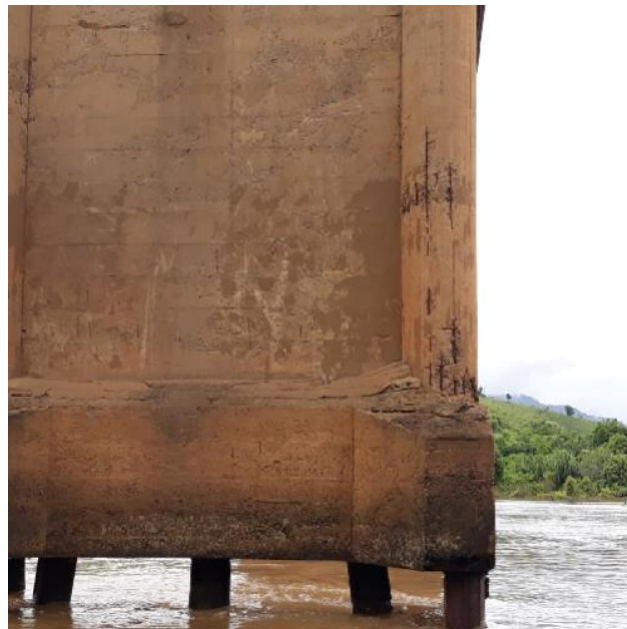
Figura 87 - Pilar - concreto desagregado / Parede de contraventamento - armadura sem cobertura

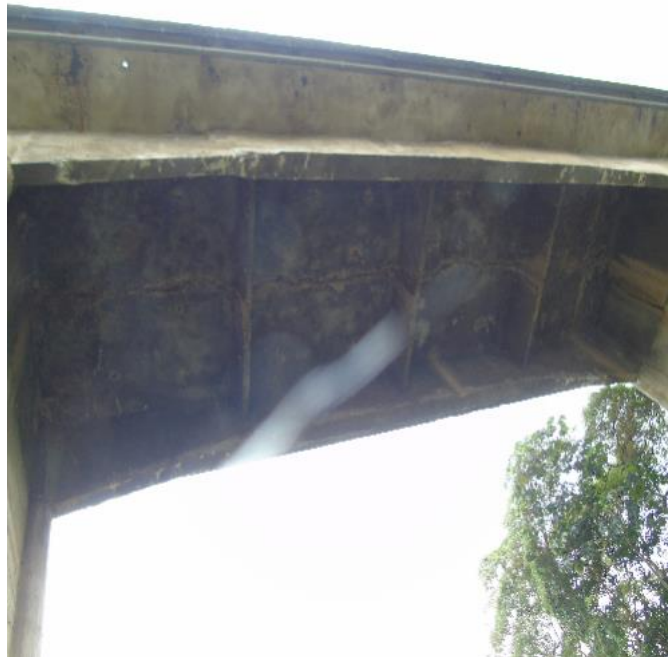
Figura 90 - Laje - Concreto desagregado com armadura exposta e oxidada / Viga – lixiviação

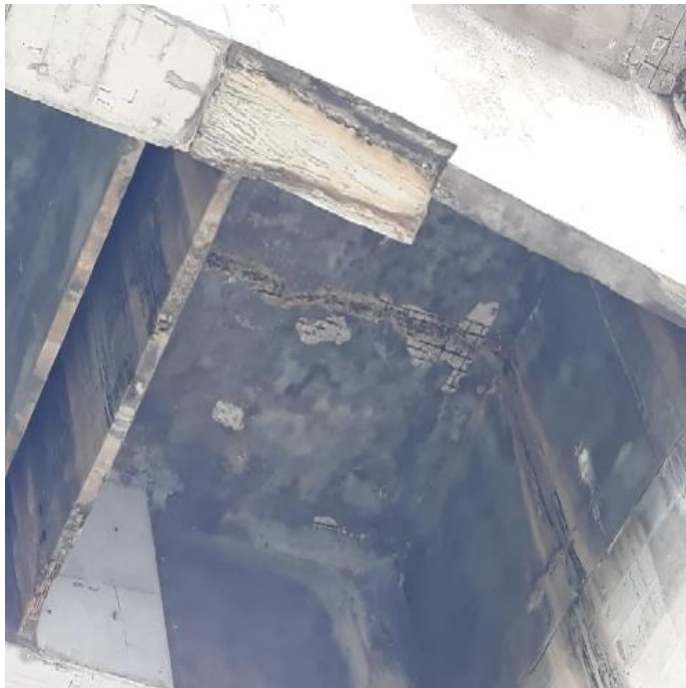
Figura 93 - Laje - Concreto desagregado com armadura exposta e oxidada

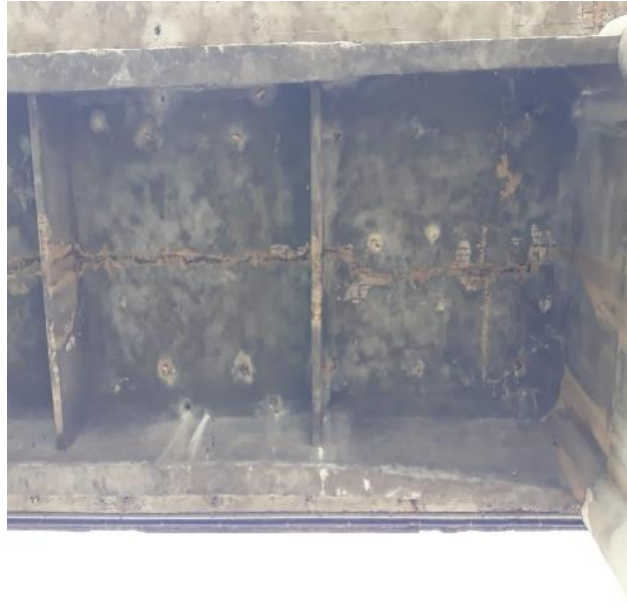
Figura 94 - Laje - Concreto desagregado com armadura exposta e oxidada

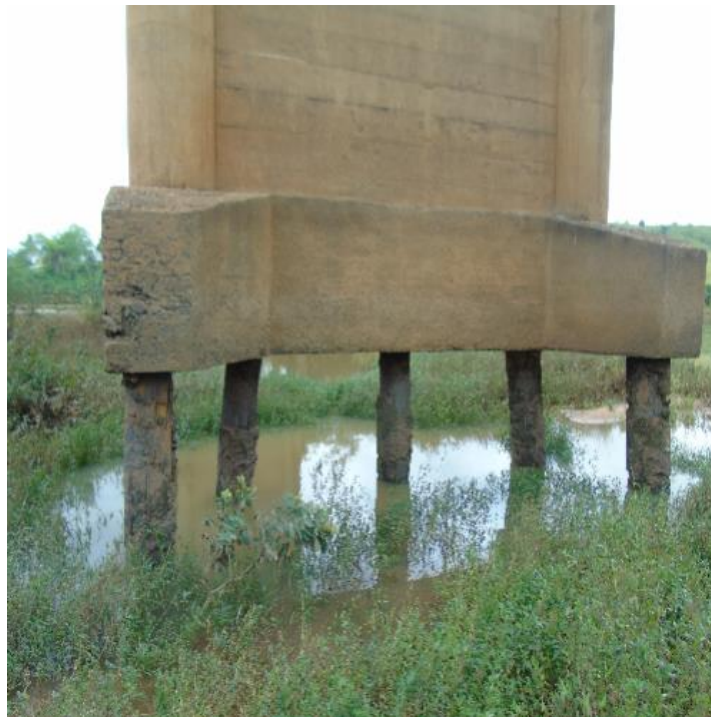
Figura 95 - Bloco - Concreto desagregado com armadura exposta e oxidada / Estaca - estaca desconfiada

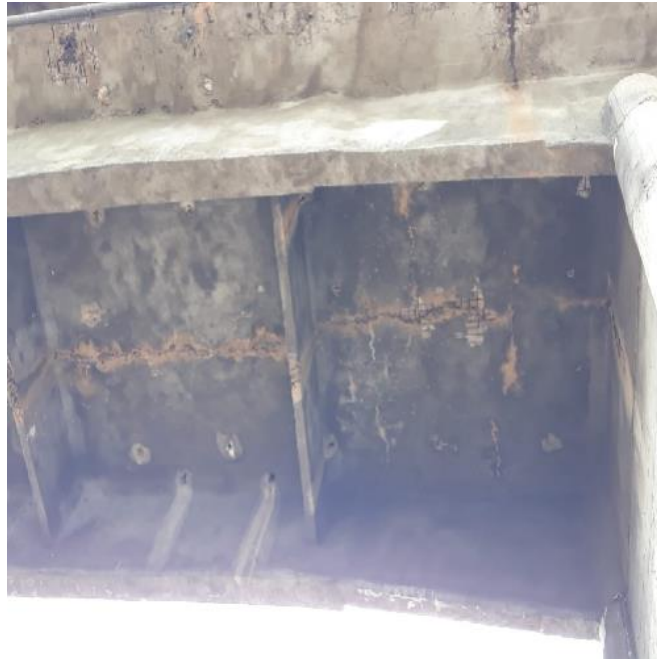
Figura 96 - Laje - Concreto desagregado com armadura exposta e oxidada

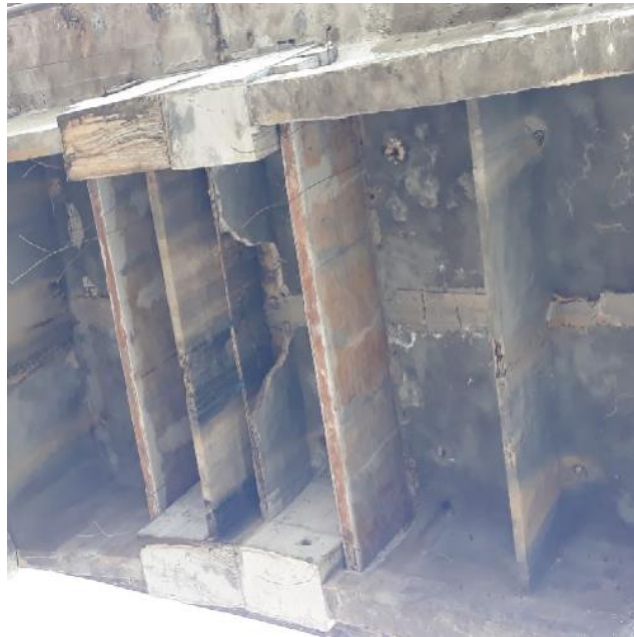
Figura 98 - Transversina - Concreto desagregado com armadura exposta e oxidada, rompimento da transversina

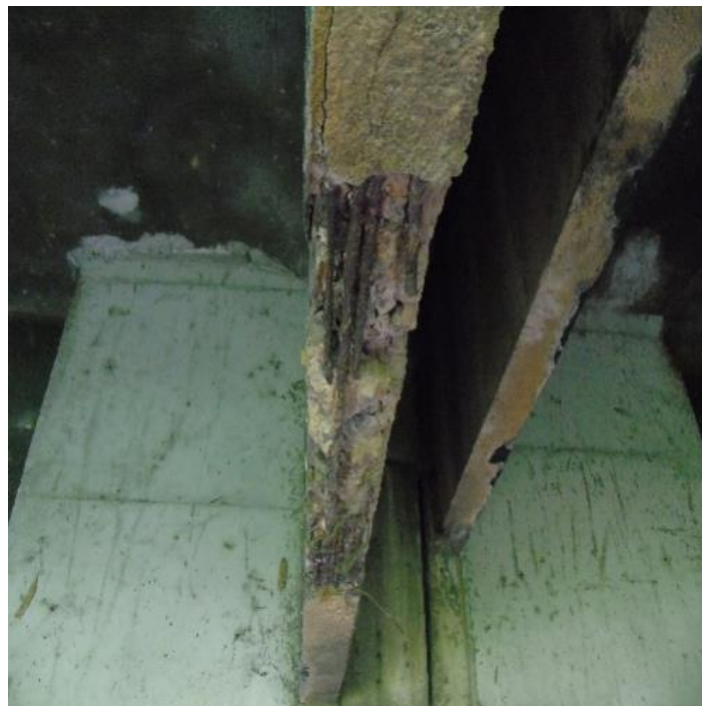
Figura 103 - Transversina - Concreto desagregado com armadura exposta e oxidada, armadura rompida

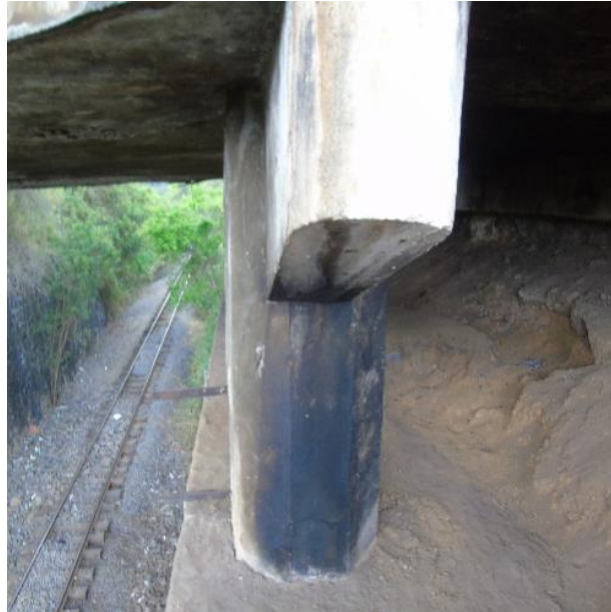
Figura 106 - Pilar- Mancha de fogo

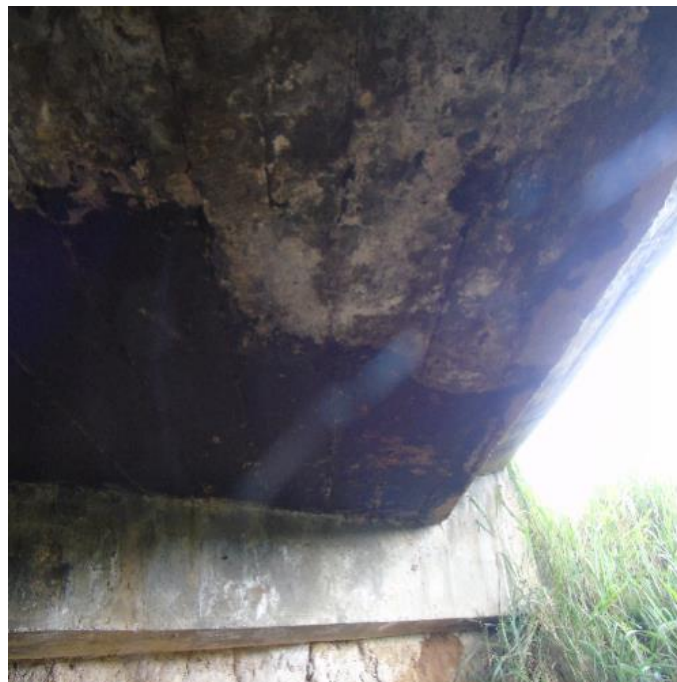
Figura 107 - Ponte em laje-Mancha de fogo, Lixiviação e mancha de carbonatação

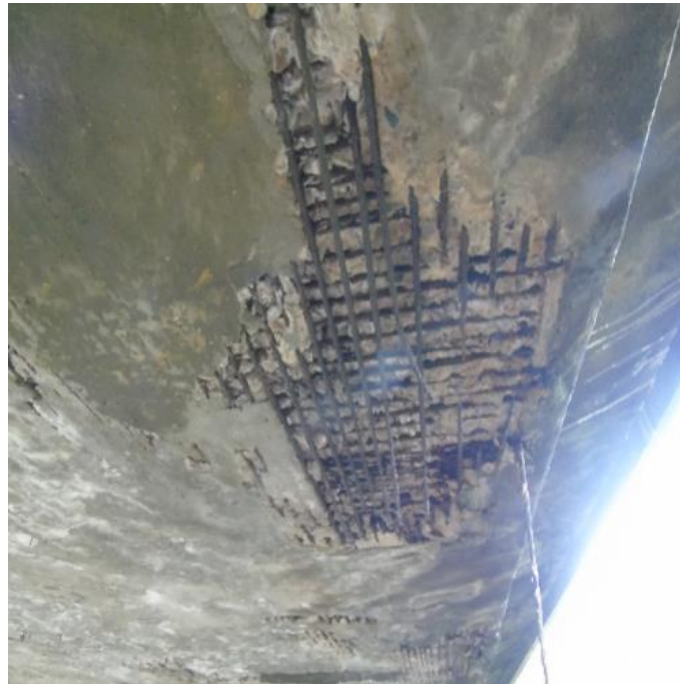
Figura 110 - Ponte em laje-Concreto desagregado com armadura exposta e oxidada; Armaduras rompidas

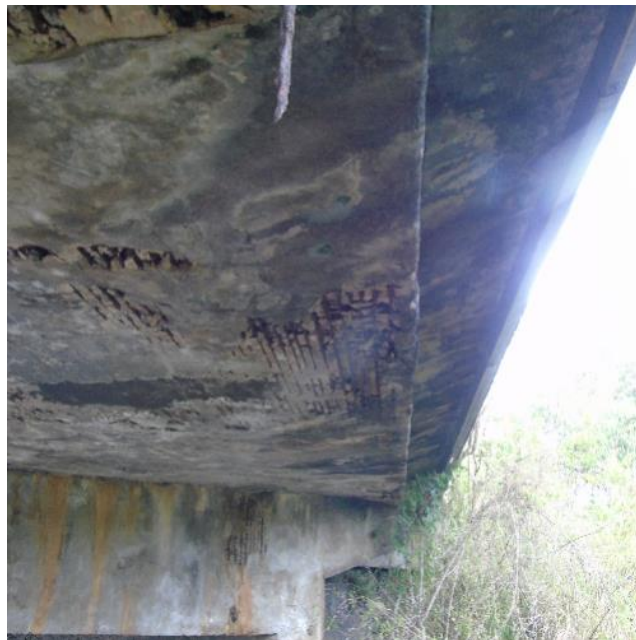
Figura 111 - Ponte em laje-Concreto desagregado com armadura exposta e oxidada, Lixiviação

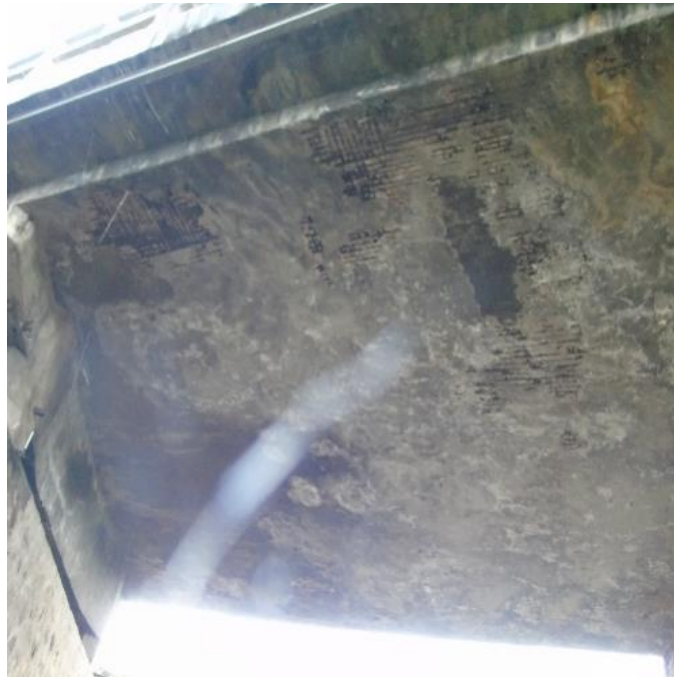
Figura 115 - Ponte em laje-Concreto desagregado com armadura exposta e oxidada, Lixiviação

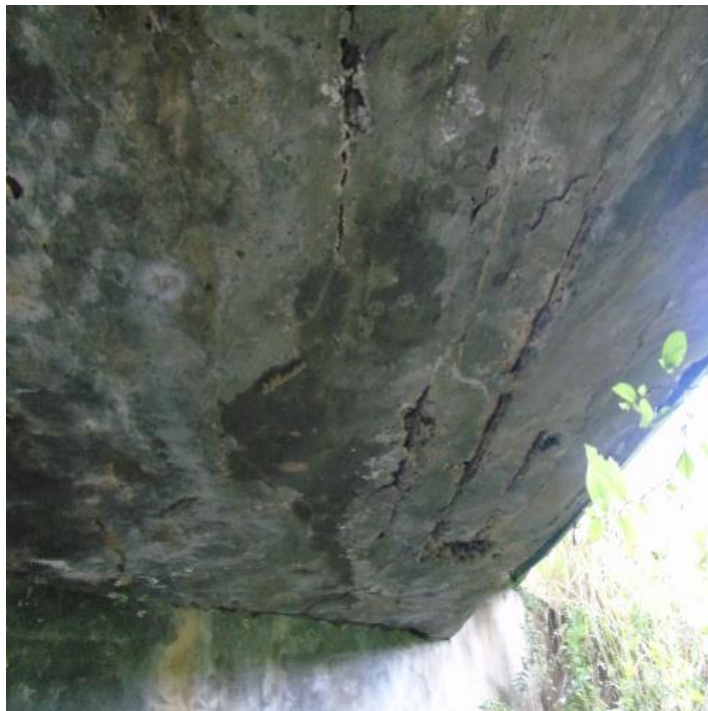
Figura 119 - Ponte em laje-Concreto desagregado com armadura exposta e oxidada

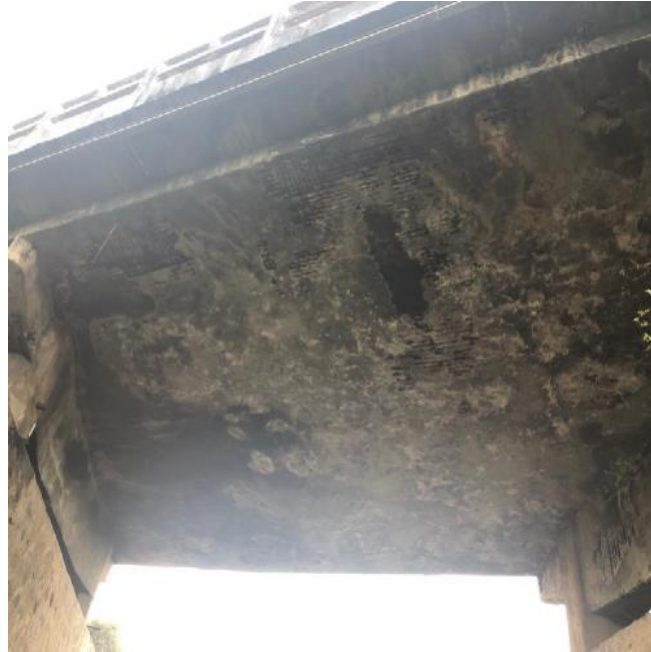
Figura 122 - Ponte em laje-Concreto desagregado com armadura exposta e oxidada, Lixiviação
