**EMPREGO DE ENSAIOS NÃO DESTRUTIVOS PARA ANÁLISE DE
MANIFESTAÇÕES PATOLÓGICAS
ESTUDO DE CASO PRELIMINAR DO GRESFI FOZ DO IGUAÇU, PR.**

RENATO ENRIQUE DA SILVA

Foz do Iguaçu, PR
Março de 2025

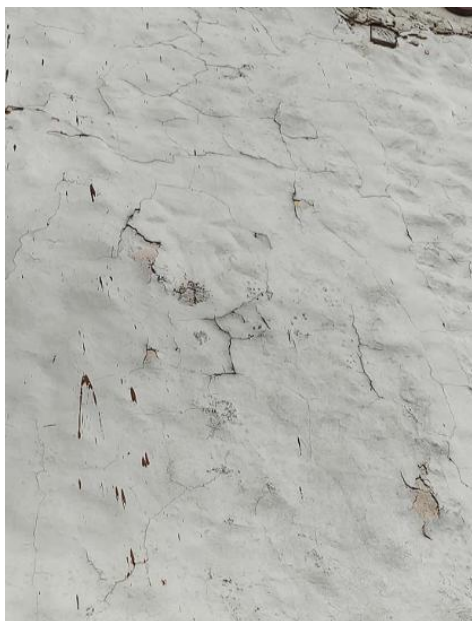
Figura 1: Fissuração Térmica em Alvenaria

temperatura, que é o caso de Foz do Iguaçu PR. Portanto são necessárias as verificações normativas como forma de garantir a durabilidade e a segurança da edificação.

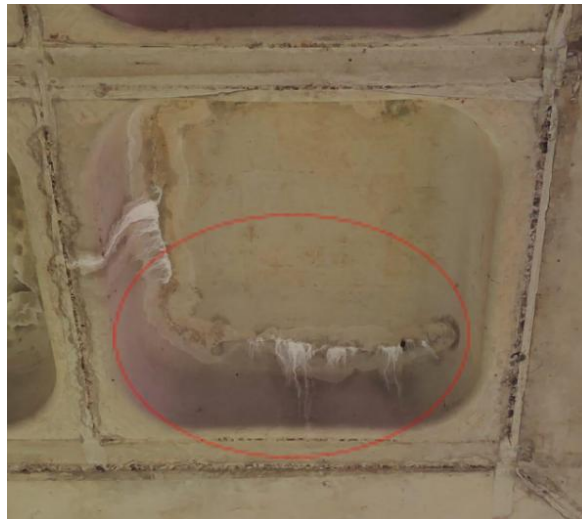
Figura 5: Eflorescência em Laje Nervurada

A eflorescência é uma patologia que pode ser identificada visualmente por meio de manchas de maneira esbranquiçadas em estruturas de concreto, em paredes, pisos ou tetos, apresentado na **Figura 5**.

Para se evitar este tipo de manifestação patológica. Devem ser utilizados materiais de construção de qualidade, os quais possuem reduzidos teores de sais solúveis. Portanto, a utilização de cimentos mais resistentes, como C-III ou CP-IV são boas alternativas. Além disso, a adequada impermeabilização também se faz necessária para garantir a estanqueidade da estrutura (SILVA, 2011).

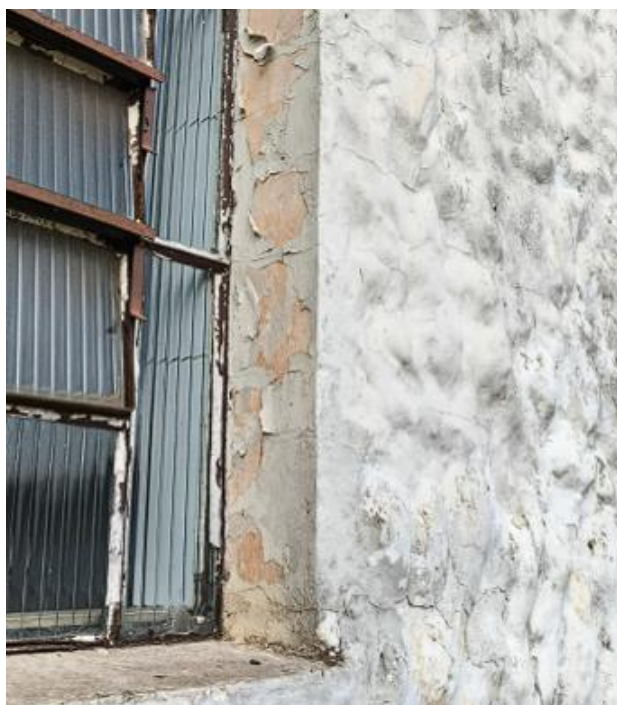
Figura 6: Deterioração de Pintura

É importante que ocorra a manutenção preventiva da camada de pintura para reduzir a vulnerabilidade. Segundo SEGAT, (2005) ocorre a redução de 65% do aparecimento de manifestações patológicas como perda de cor, destacamento e bolhas em relação a paredes externas sem manutenção. Além disso se houver a devida manutenção aos longos dos anos, a vida útil do elemento aumentará por causa do aumento de sua durabilidade. A aparência típica de um destacamento por deterioração de pintura, é apresentado na **Figura 6**.

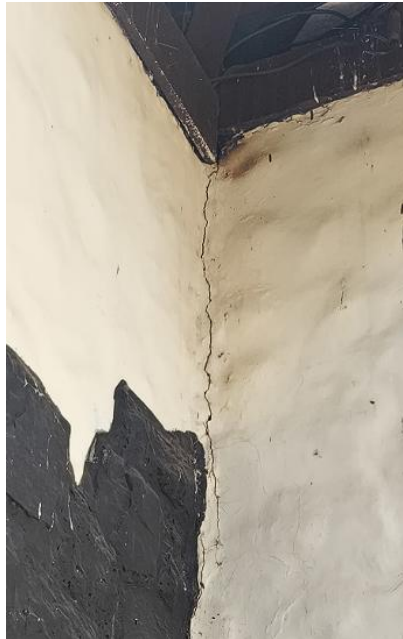
Figura 8: Fissuração Entre as Alvenarias Devido à Falta de Amarração

A amarração entre as interfaces de alvenaria acontece quando as paredes são devidamente engastadas, garantindo que se movimentem de forma conjunta e uniforme. Caso essa execução não for feita corretamente, pode surgir uma fissura vertical no encontro das paredes, evidenciando que os elementos se movimentaram, sofreram deformações térmicas ou movimentações, diferentes. Quando isso ocorre, a argamassa entre as faces não consegue absorver os esforços gerados, levando à ruptura pelo acúmulo de cargas gerando a tensão cisalhante.

Esse tipo de fixação é essencial não só nos encontros entre paredes, mas também entre paredes e elementos estruturais (e.g. pilares), como ilustrado na Figura 9. Para garantir a correta amarração, deve-se utilizar uma tela metálica a cada três fiadas de alvenaria, com um transpasse de 40 cm e altura de 10 cm. Além disso, os pinos de fixação precisam ser posicionados exatamente na dobra da tela para garantir um desempenho adequado (WALSYWA, 2021).

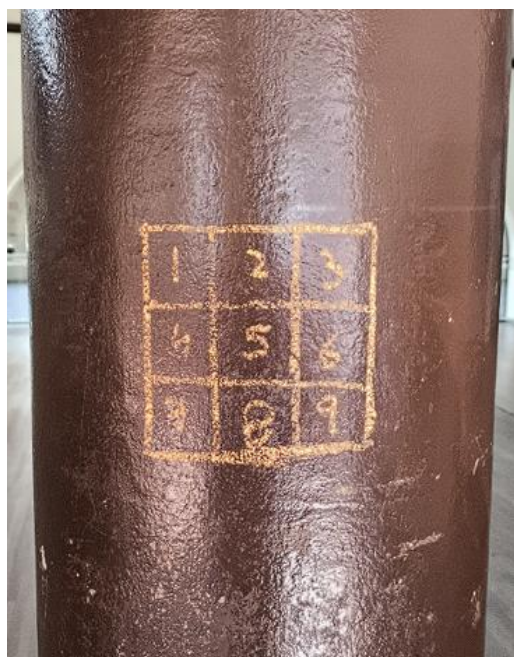
a) Grid De aplicação Esclerométrico:
(12x12) cm

Para o ensaio de pacômetria, verificou que existem armaduras, porém devido a elevada espessura de concreto ao redor, o equipamento não conseguiu diagnosticar com precisão a posição das mesmas, apenas aferindo sua existência. Os demais ensaios foram realizados conforme a metodologia detalhada no item **3.2**. As análises foram feitas em meia altura para a esclerometria (**Figura 49**) e próximo à base para o ultrassom (**Figura 50**).

O ensaio de esclerometria foi aplicado nos 5 pilares de concreto armado do salão principal com malha contendo 12cm por 12 cm, constituindo 9 pontos, como apresentado na **Figura 49a**.

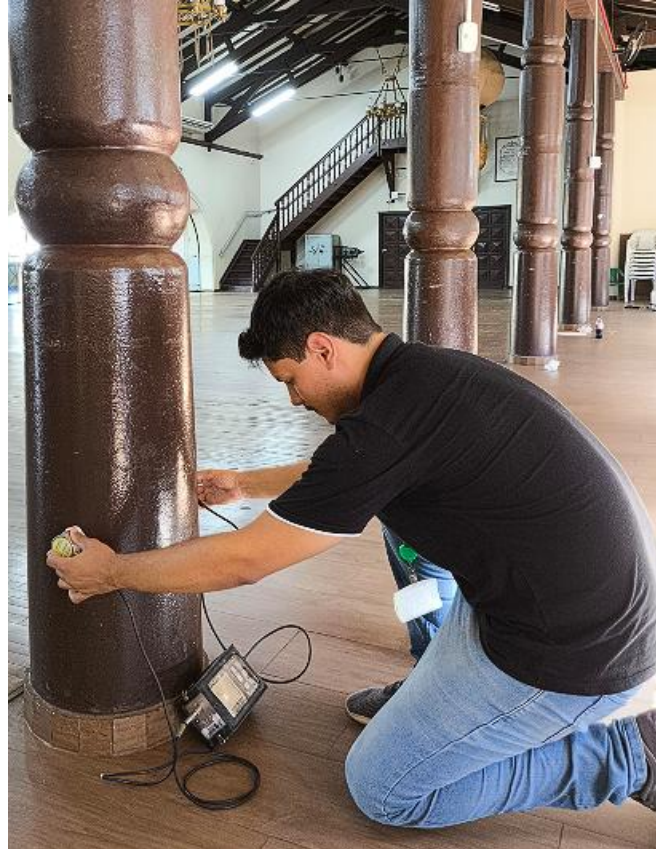
Figura 50: Aplicação do Ensaio De Ultrassom

Os diâmetros dos pilares são de 32,5 cm, a medição ocorreu na mesma altura para todos, como apresentado na **Figura 50**. O equipamento de ultrassom portátil da UNILA contém a capacidade de medir o tempo de propagação da onda, com o diâmetro é possível verificar a velocidade desta onda. A Tabela 3 apresenta os resultados de velocidades para todos os pilares ensaiados.

Diante dos dados apresentados na Tabela 3, é possível identificar que os elementos são de concreto armado de boa qualidade, pois a velocidade da onda ultrassônica está entre 3000 e 3500 m/s (ADAMATTI; SILVA FILHO, ([s.d.])).
