**Levantamento digital e análise do templo San Buenaventura de Yaguaron:
proposta de indicadores para a avaliação do patrimônio arquitetônico**

Dissertação apresentada ao Programa de Pós-Graduação em Engenharia Civil da Universidade Federal da Integração Latino-Americana, como requisito parcial à obtenção do título de Mestra em Engenharia Civil.

5.3. CARACTERIZACIÓN DE DAÑOS

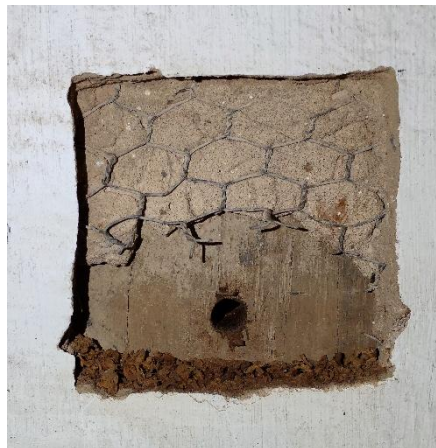
Figura 44. Capas del proceso de revoque Templo San Buenaventura

Según el museólogo Walter Fernando Díaz Ayala¹⁴ las paredes de la iglesia fueron raspadas, posteriormente se colocó un tejido impregnado con tierra roja (ver Figura 44), lo que permitió mejorar la adherencia del revoque a la mampostería, y finalmente se añadió la capa de pintura blanca para completar el acabado.

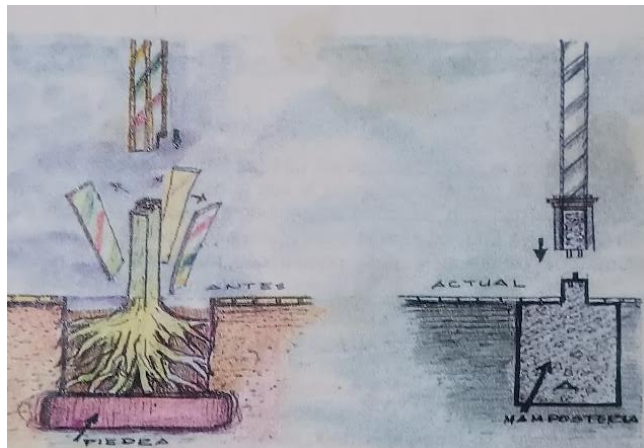
Figura 46. Cimientos de los horcones del Templo San Buenaventura

Según Delgado (1998) en 1943, se reemplazaron las bases de las columnas de la nave central. Como se observa en la Figura 46, se sugiere que los constructores de la época utilizaron árboles cortados con sus raíces y bases de piedra para mejorar la estabilidad y soportar el peso de la estructura. Además, Delgado (1998) menciona de alrededor de la edificación se han encontrado piedras labradas que habrían servido para marcar el nivel y la alineación del muro, así como para sustentar las columnas que sostienen las vigas de la nave central.

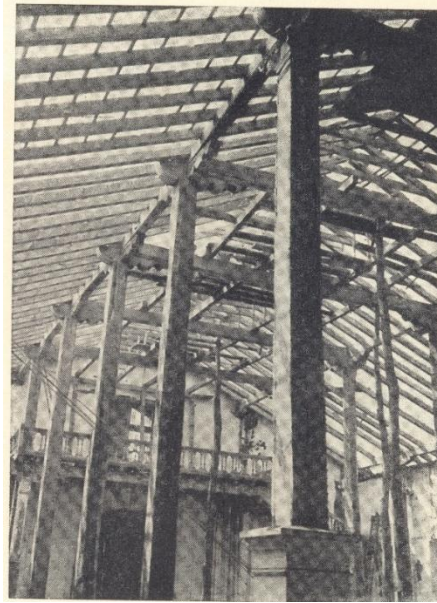
Figura 47. Estructura con techo desmontado del Templo San Buenaventura de Yaguarón

La imagen captada por el arquitecto Giuria (ver Figura 47) muestra una intervención de gran magnitud en la cubierta, donde al menos seis secciones de la iglesia aparecen sin tejas incluyendo la del coro y se observan algunas tijeras desmontadas en la nave sur. Esta fotografía, considerada icónica de la restauración de ese período, por la evidencia documental existente, podría datar de antes de febrero de 1948 (DIEZ GÁLVEZ, 2022).

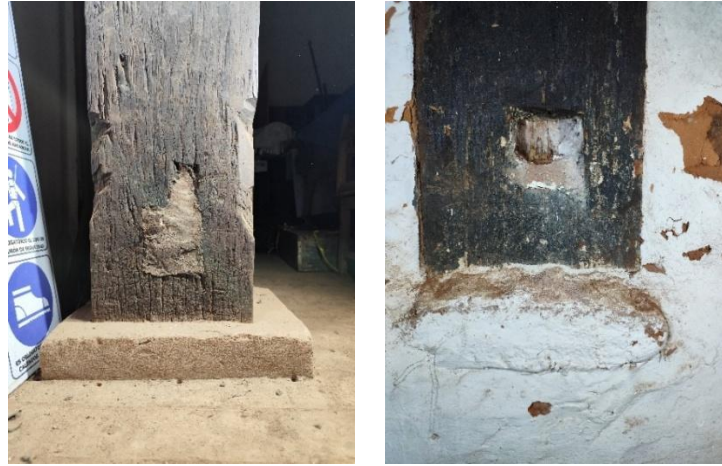
Figura 49. Pilares sin revestimiento del Templo San Buenaventura.

En pilares que no se encuentran revestidos (ver Figura 49) se pueden observar

los indicios de que estos fueron reemplazados en la base, ya que se observa un hueco de aproximadamente 10x5cm que servía de apoyo para el reemplazo de la base.

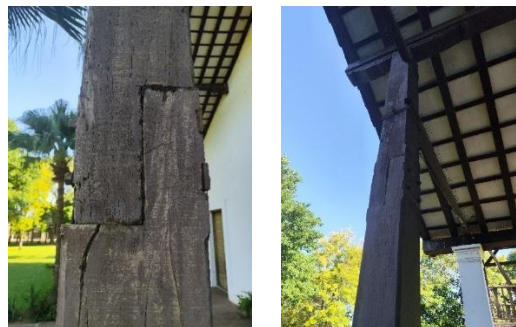
Figura 57. Empalme de los horcones de la fachada.

Los horcones de madera que se encuentran en la fachada principal presentan uno a dos empalmes centrales, compuestos por dos a tres piezas. Algunos de estos horcones a su vez también presentan ligera curvatura debido a su esbeltez y por el empuje que recibe de la cubierta.

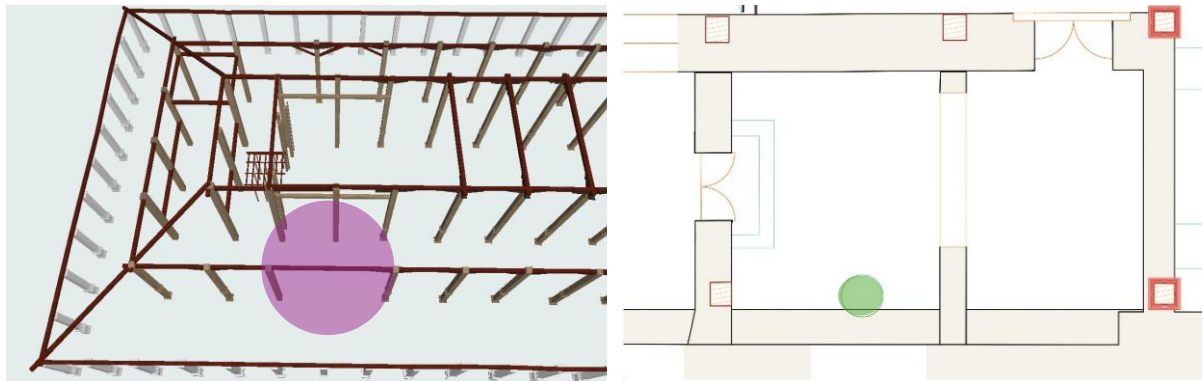
Figura 64. Ubicación del arco interior entre los depósitos del Templo San Buenaventura.

Figura 64), a diferencia de los horcones que están alineados en ejes, en el sector señalado presentan una desviación, su ubicación correspondería al círculo verde en la Figura 64b. Este elemento fue incorporado para compensar la ausencia de una viga de tirante en ese tramo y para soportar exclusivamente su propio peso y el de la tablazón de la cubierta. Más que descargar fuerzas sobre los muros, podría incluso introducir cierto empuje horizontal sobre ellos.

Por otra parte, al no existir vigas de tirante en la nave central donde se localiza la bóveda de la capilla mayor, el contrafuerte interior se instaló como medida de estabilidad del sistema de cubierta.

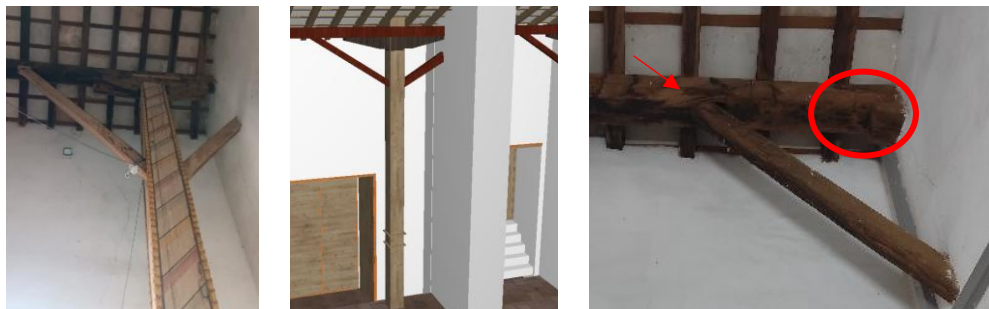
Figura 66. Pilares con soportes diagonales del Templo San Buenaventura.

En el lado norte, donde se encuentran el Antepresbiterio y el Vestidor se observan que dos de los pilares poseen soportes diagonales que no sigue el patrón regular de los demás soportes verticales del Templo, este tipo de adaptación se aplica para estabilizar la estructura y de esta forma distribuir mejor las cargas hacia los muros, se sugiere que sea a causa de la falla en viga (círculo rojo) y el empalme (flecha roja) de la viga que se sostiene sobre dichos pilares.

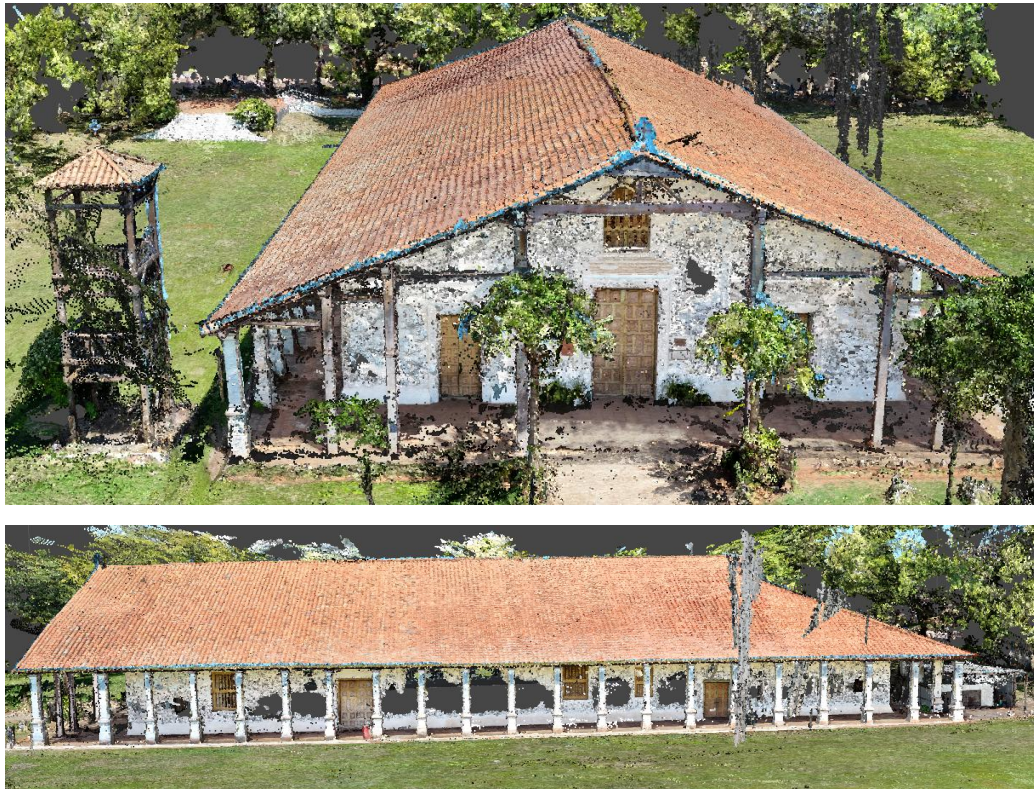
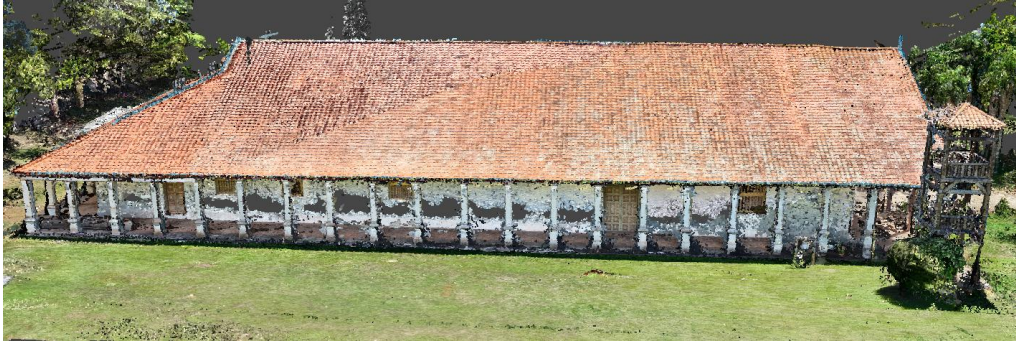
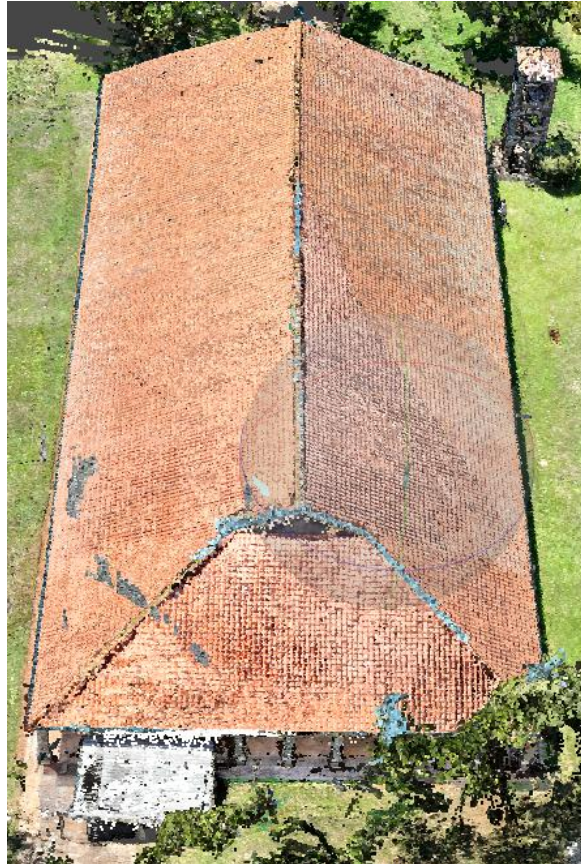
Figura 69. Nube de puntos del Templo San Buenaventura

Seguidamente se ejecuta la segunda etapa del procesamiento, la nube densa (ver Figura 69), se puede identificar donde la densidad de puntos es baja, en otros términos, donde se encuentran huecos, esto puede ser debido a reflejos, sombras, o falta de fotos en ciertos ángulos o que no exista la superposición suficiente para conseguir cubrir esa área.

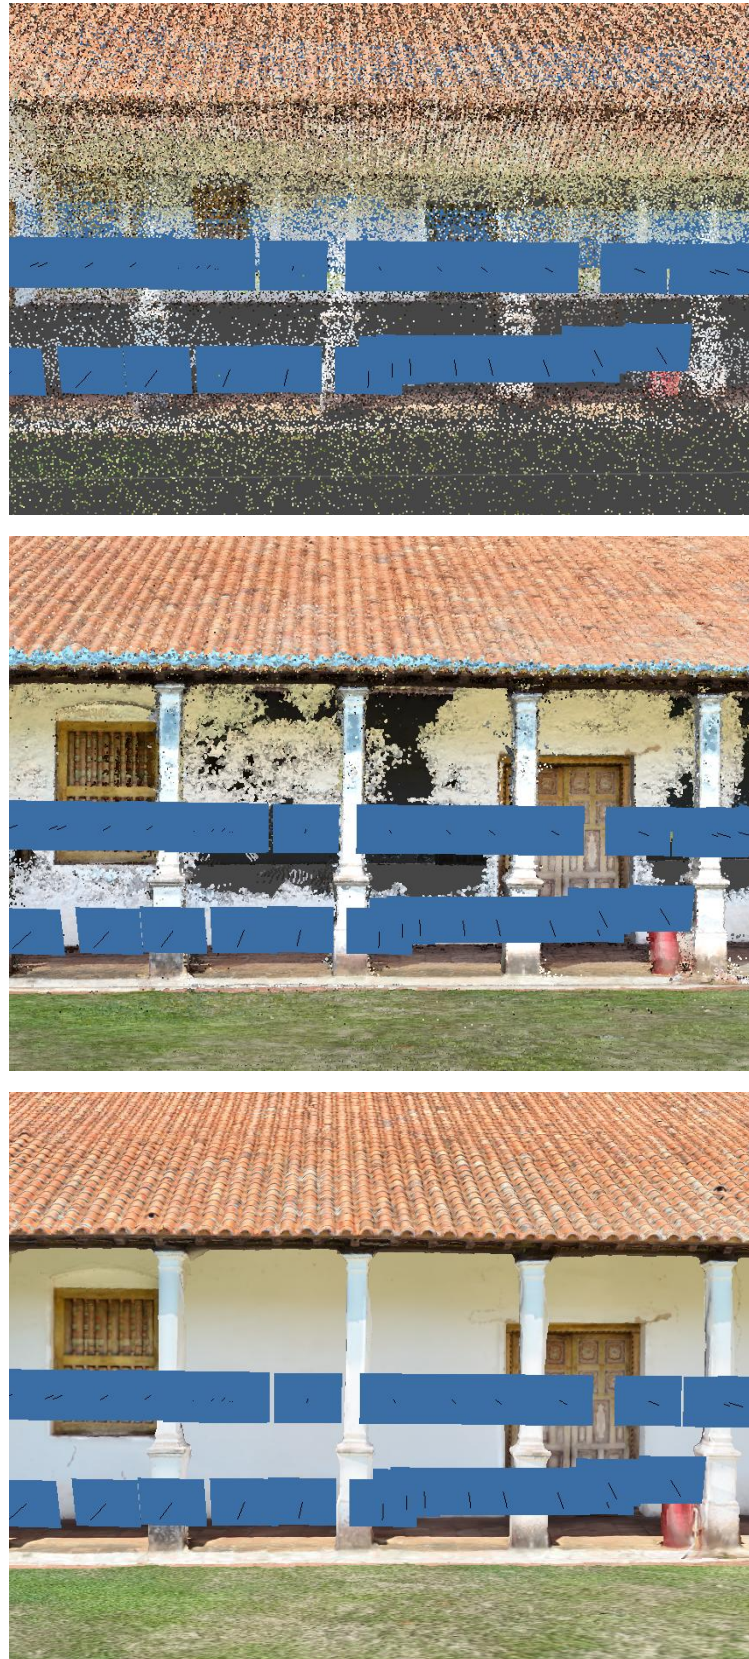
Figura 70. Superposición en la nube de puntos.

En la figura a continuación se denotan algunos de los efectos por la falta de superposición de las imágenes o por la falta de fotografías en ciertos ángulos, por ello la reconstrucción refleja unos huecos y una nube de puntos dispersas en determinada área, teniendo en cuenta que el procesamiento se realizó en una calidad media, lo que de alguna forma pudo haber afectado de igual manera a la calidad de puntos.

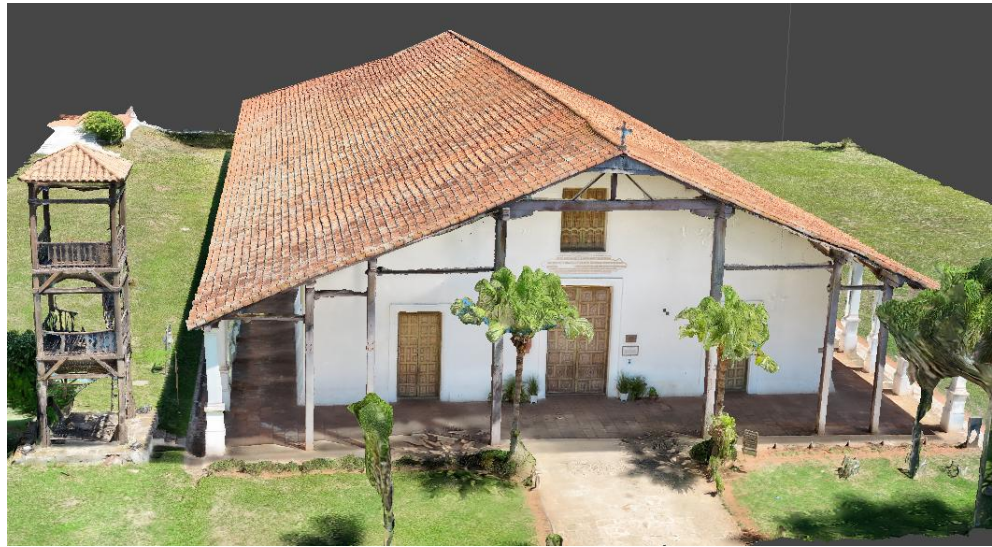
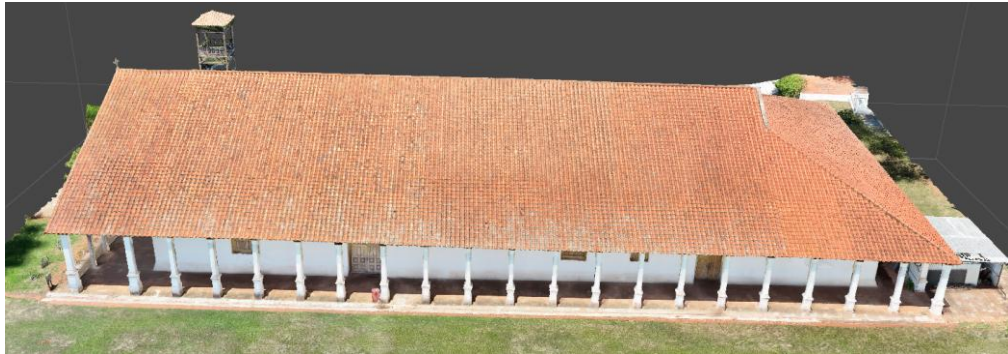
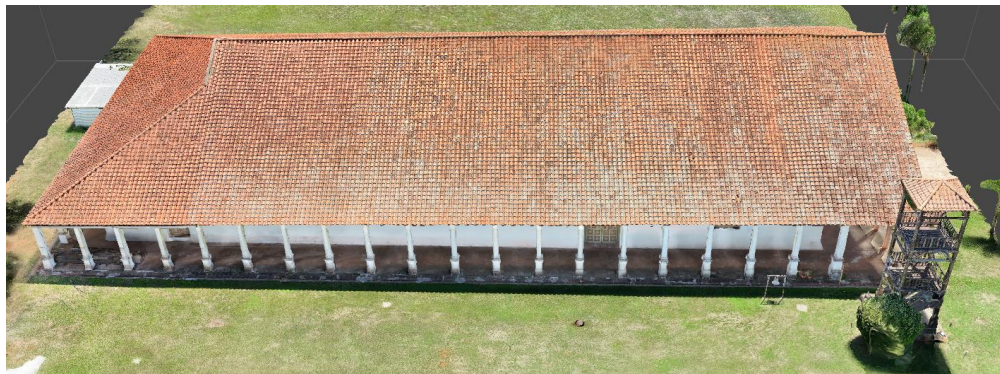
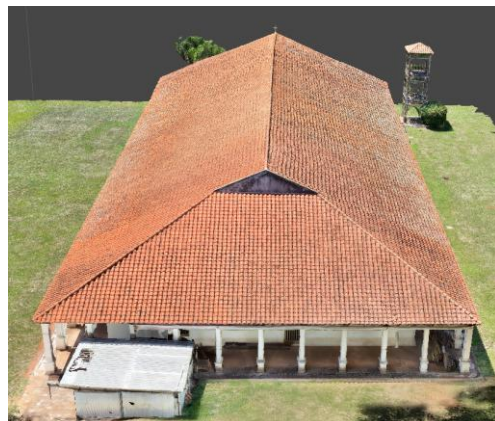
Figura 72. Modelo texturizado del Templo San Buenaventura

El modelo texturizado (ver Figura 72) generado en el software, procesado en una calidad media con 2464 imágenes presenta un nivel en la reconstrucción general, sin embargo, a pesar de la gran cantidad de imágenes utilizadas aún se observan distorsiones en ciertas áreas, probablemente por una falta de superposición o variaciones en la iluminación.
