**DIAGNÓSTICO DAS MANIFESTAÇÕES PATOLÓGICAS POR MEIO DE
ENSAIOS NÃO DESTRUTIVOS E PROPOSTAS DE RECUPERAÇÃO DE
FALHAS EM ESCOLA MUNICIPAL DE FOZ DO IGUAÇU.**

Foz do Iguaçu, PR
Dezembro 2025

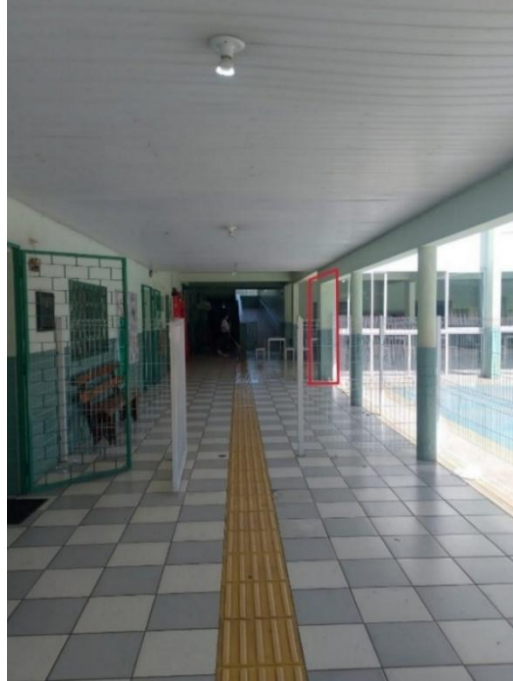
Figura 34 – Localização da manifestação patológica

A manifestação patológica observada na interface pilar–viga PV 07, localizada junto à entrada do Colégio Ponte da Amizade (**Figura 34-35**), caracteriza-se por uma trinca (abertura com cerca de 1mm) vertical na zona de ligação entre esses elementos

(Figura 36). Considerando que o conjunto contribui para o suporte do hall de entrada, procedeu-se ao diagnóstico da anomalia. Trincas e/ou fissuras nessa região podem decorrer de concentrações de tensões, retrações e variações térmicas com restrição, bem como de detalhes construtivos, hipóteses a serem ponderadas na avaliação (HELENE, 2003; SOUZA; RIPPER, 1998; ABNT, 2023).

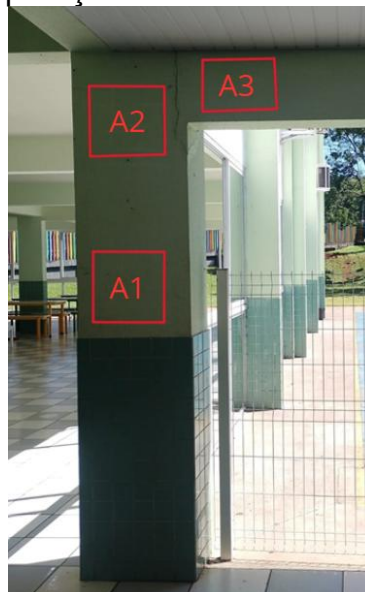
Figura 39 – Áreas aplicação de ensaio de esclerometria em PV 07

Com base no mapeamento das armaduras, implantou-se um gabarito reticulado com aproximadamente 16 pontos por área de medição, respeitando-se os requisitos de preparo da superfície, afastamentos de bordas e o descarte de leituras aberrantes previstos na NBR 7584 (ABNT, 2012). Para este caso, definiram-se três áreas de ensaio (**Figura 39**), cujos resultados são apresentados na **Tabela 5**.

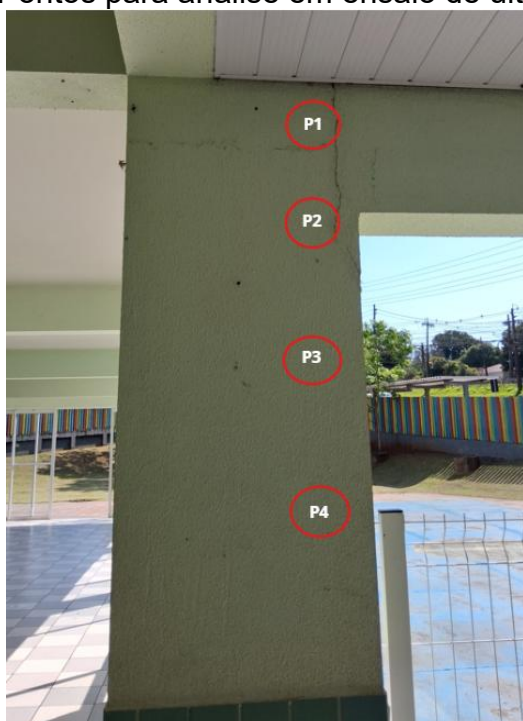
Figura 40 – Pontos para análise em ensaio de ultrassom

Para aplicação do ultrassom, utilizou-se a medição direta dos tradutores, sendo posicionada nos extremos do pilar em análise, este com cerca de 35 cm largura, com a consideração de 4 (quatro) pontos de distinta altura para a análise, ilustrados na **Figura 40**.

O ensaio ultrassônico por transmissão direta realizado na ligação viga–pilar ($L=35$ cm) evidenciou um gradiente nítido de integridade do material ao longo da altura: P1 = $380 \mu\text{s}$ (921 m/s), P2 = $247 \mu\text{s}$ (1417 m/s), P3 = $206 \mu\text{s}$ (1699 m/s) e P4 = $184 \mu\text{s}$ (1902 m/s). A velocidade foi obtida pela relação fundamental da técnica, em que a velocidade da onda longitudinal é dada pela Equação 1 descrita anteriormente (ABNT, 2013). O aumento do tempo de trânsito e a consequente redução de velocidade junto à fissura (P1) — cerca de 52% menor do que em P4 — diminuem progressivamente com a distância, padrão clássico de zona danificada adjacente a descontinuidade aberta, com microfissuração e dispersão da energia ao longo do caminho (MALHOTRA; CARINO, 2004; MAIERHOFER et.al, 2010).

Em concretos sãos, e também em percursos de ordem comparável, valores típicos de velocidade em transmissão direta situam-se entre aproximadamente 3500 e 4500 m/s. Velocidades substancialmente mais baixas, como as observadas (921 – 1902 m/s), indicam que o pulso não percorreu um trajeto íntegro contínuo, mas interagiu com a fissura e com microfissuras do entorno, levando a trajetos difratados/alongados e a chegadas tardias (NEVILLE, 2016; MALHOTRA; CARINO, 2004). Esse comportamento é frequente em regiões entre viga–pilar, regiões de elevada concentração de esforços, retrações e, em estruturas maduras, possíveis efeitos de corrosão das armaduras, fatores que favorecem a abertura e a propagação de fissuras ao longo da vida útil (NEVILLE, 2016).

(MALHOTRA; CARINO, 2004). Em síntese, os resultados apontam para dano significativo na vizinhança da fissura, com severidade decrescente ao afastar-se (P1 → P4).

Os resultados de ultrassom apontaram degradação pronunciada na interface pilar/viga, com aumento relevante do tempo de trânsito junto à fissura e recuperação progressiva com a distância, padrão típico de descontinuidade aberta acompanhada por microfissuração adjacente. Diante desse cenário e considerando a necessidade de restabelecer a continuidade do material e a estanqueidade local, adotou-se a injeção de resina epóxi (ilustrado na **Figura 41**) de baixa a média viscosidade, seguida de selagem superficial. Trata-se de técnica consagrada no meio técnico brasileiro para colmatação estrutural de fissuras estáveis (HELENE, 1992; SOUZA; RIPPER, 1998). Sendo necessário após tal processo o acompanhamento e controle, com pós-inspeção e reteste por ultrassom nos mesmos pontos de diagnóstico.

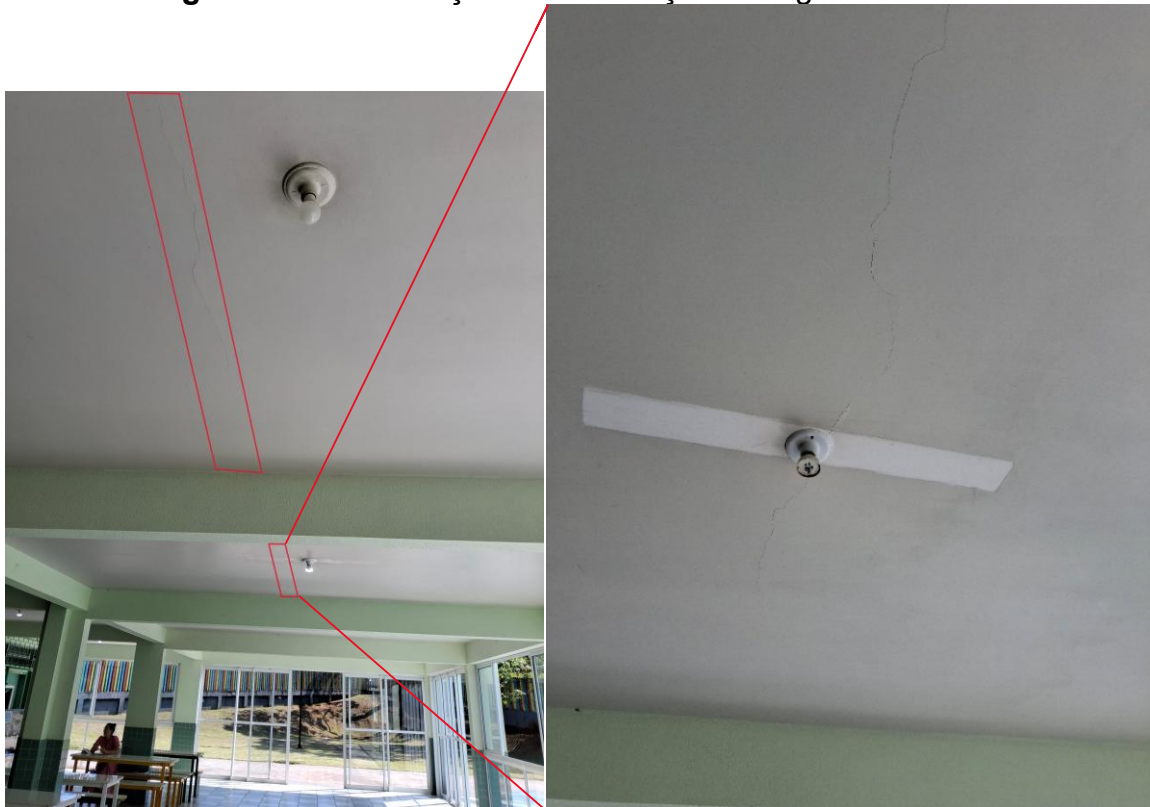
Figura 42 – Localização e identificação de região ensaiada.

No átrio principal de circulação foi identificada uma fissura longitudinal contínua que se estende por panos sucessivos de laje (**Figura 42**), o que motivou a investigação do estado do elemento estrutural. Foi adotado procedimento análogo ao empregado na interface pilar–viga: mapeamento prévio de armaduras por pacometria para evitar leituras sobre barras ou cobrimentos muito reduzidos e, na sequência,

A partir dos resultados obtidos na manifestação da laje, mostraram a presença de fissura longitudinal com perdas de velocidade ultrassônica localmente, indicando redução de continuidade do elemento de concreto próximo a linha de fissura. Diante desse quadro, adotou-se, como possibilidade de recuperação, costura estrutural associado à injeção de resina epóxi, afim de restituir a monoliticidade ao longo da fissura, limitar a reaberturas sob o serviço e melhorar a durabilidade do elemento (HELENE, 1992; SOUZA; RIPPER, 1998).

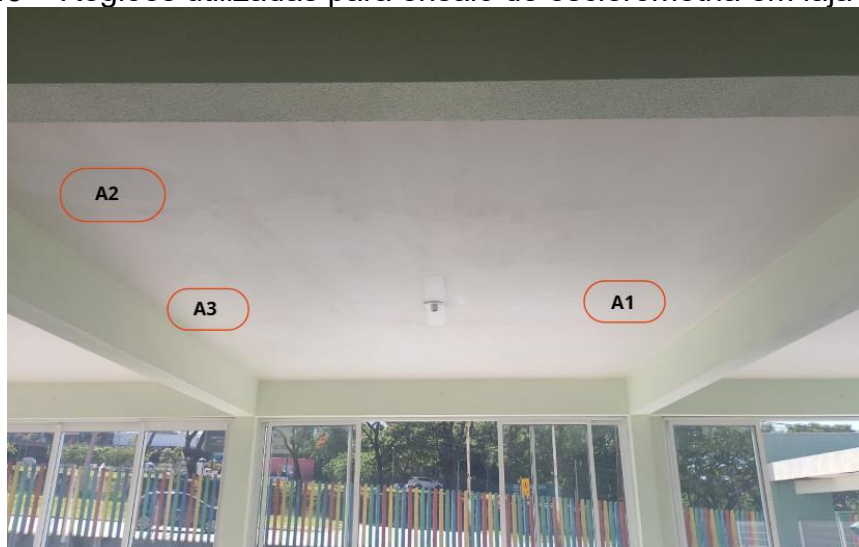
Figura 43 – Regiões utilizadas para ensaio de esclerometria em laja estudada

ensaio esclerométrico em três regiões definidas (A1, A2 e A3) ilustrada na **Figura 43**, conforme recomendações normativas e boas práticas de ensaio in loco (ABNT, 2012; MALHOTRA; CARINO, 2004). Neste ensaio a esclerometria foi aplicada pela orientação vertical. Sendo apresentado na **Tabela 8**, os resultados obtidos para cada área aplicada.

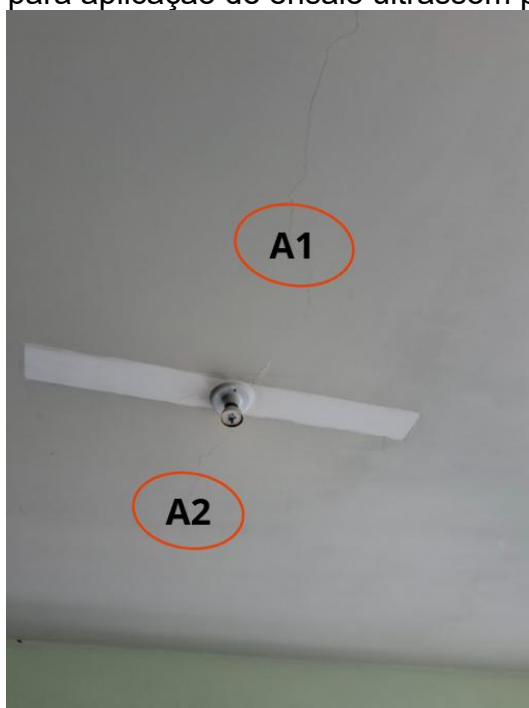
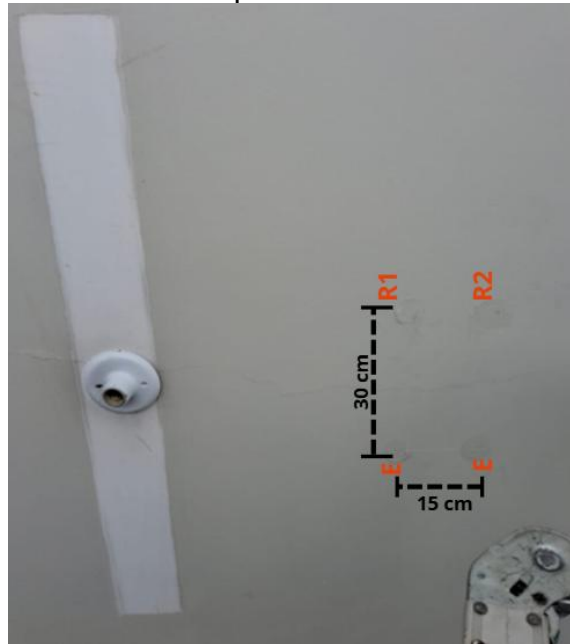
Na sequência, para a aplicação do ensaio de ultrassom, adotou-se o arranjo indireto, apropriado a lajes por permitir medições na mesma face, mantendo os transdutores separados por $L = 30$ cm nas duas regiões definidas junto à fissura (A1 e A2), conforme ilustrado na **Figura 44-45**. O procedimento de medição seguiu as boas práticas de preparo superficial e acoplamento, e a velocidade calculada pela Equação 1 descrita pela NBR 8802 (ABNT, 2013). Adiante, ilustrado na **Tabela 10** os resultados obtidos para ambas as regiões.

Tal leitura se mostrou coerente com a etapa anterior, ao da esclerometria, em que havia mostrado diferenças discretas entre regiões, típicas de efeitos de carbonatação nas partes superficiais do concreto. Já o ultrassom, acrescentou a visão volumétrica, permitindo distinguir melhor a influência da fissura no interior da laje (ABNT, 2012; NEVILLE, 2016). Em conjunto, os métodos apontaram para maior severidade local em A1, em específico para R2 e desempenho relativamente superior em A2.

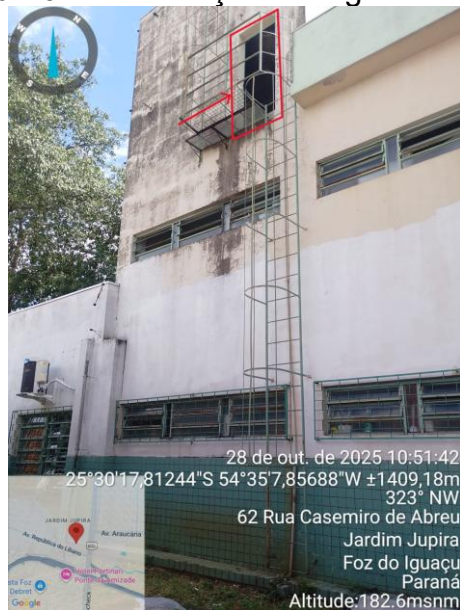
Figura 46 – Localização de região estudada.

A inspeção na região do reservatório (**Figuras 46-47**) evidenciou um quadro de degradação típico de ambiente úmido, com infiltrações, formação de estalactites, fissuras e indícios de corrosão de armaduras. Esses achados foram coerentes com processos de lixiviação, carbonatação da camada superficial e perda de passivação do aço, usualmente agravados por manutenção insuficiente ao longo do tempo (NEVILLE, 2016; MEHTA; MONTEIRO, 2008). Diante disso, estruturou-se um diagnóstico por etapas, analogamente descritas para as manifestações anteriores.

A inspeção no reservatório evidenciou infiltrações, estalactites e sinais de corrosão. O ultrassom indicou zona com perda de continuidade compatível com descontinuidade aberta nas proximidades da fissura. Para estabelecer a estanqueidade, recompor o concreto deteriorado e reduzir a agressividade ao aço, deverá ser adotado um ciclo de recuperação em três frentes: (i) estancamento da água, inicialmente com injeção de poliuretano hidroreativo (PU), e na sequência, o tratamento de fissuras sem fluxo ativo (com a utilização de resina epóxi de baixa viscosidade e/ou selante elastoméricos compatível); (ii) reparar o concreto, com a aplicação de argamassa de reparo classe R3/R4; e (iii) impermeabilizar a face interna, com sistema adequado à pressão negativa, com argamassa polimérica ou sistema cristalizante (HELENE, 1992; SOUZA; RIPPER, 1998).

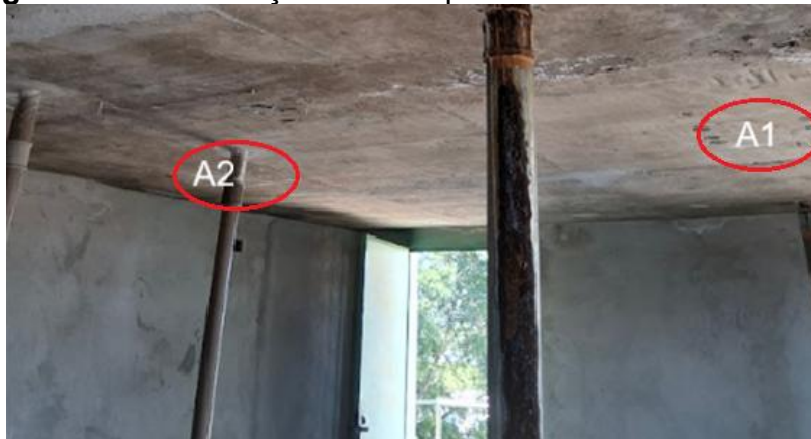
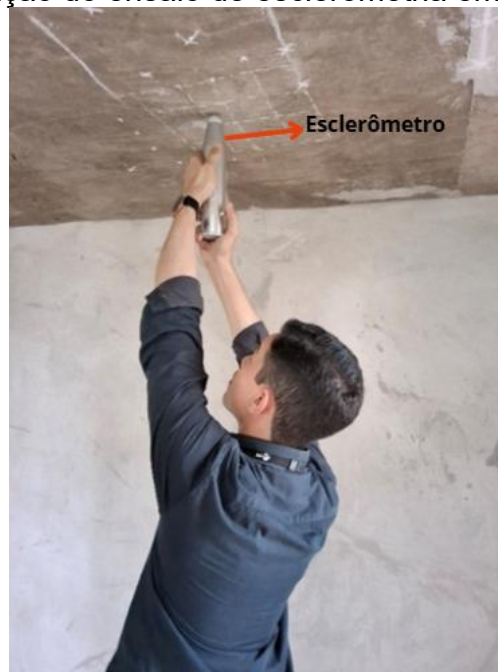
Inicialmente, definiram-se duas regiões de estudo, A1 e A2 (**Figura 48**). Em ambas, realizou-se pacometria para localizar as barras e selecionar pontos com menor influência do aço. Em seguida, procedeu-se à limpeza e à leve regularização com pedra carborundum. Com a superfície preparada, aplicou-se a esclerometria na posição vertical (**Figura 49**), conforme a NBR 7584 e as boas práticas para ensaios in situ (ABNT, 2012; MALHOTRA; CARINO, 2004). Essa sequência buscou reduzir vieses e garantir que as leituras de dureza superficial fossem representativas das condições locais.

Os resultados dos índices esclerométricos consolidados (**Tabela 11**) mostraram médias de 38,39 e 40,25, para A1 e A2 respectivamente. Observa-se discreta elevação do índice em relação as áreas anteriormente estudadas (interface de viga-pilar PV 07 e área de circulação). Este aumento de dureza superficial pode estar associado a carbonatação da camada mais externa e a variações locais de umidade, fator conhecido por afetar a leitura sem representar necessariamente maior resistência do núcleo (ABNT, 2012; NEVILLE, 2016; MALHOTRA; CARINO, 2004). Por esse motivo, a esclerometria foi tomada como indício qualitativo e não como prova conclusiva, motivando a etapa seguinte do diagnóstico.

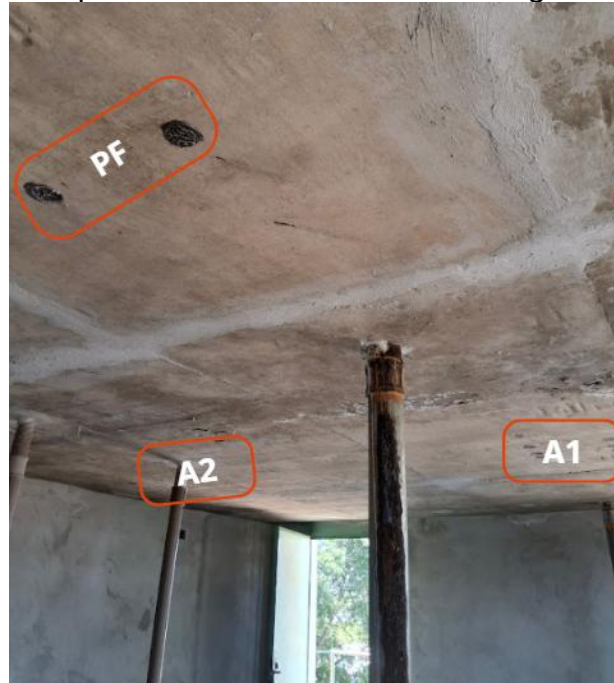
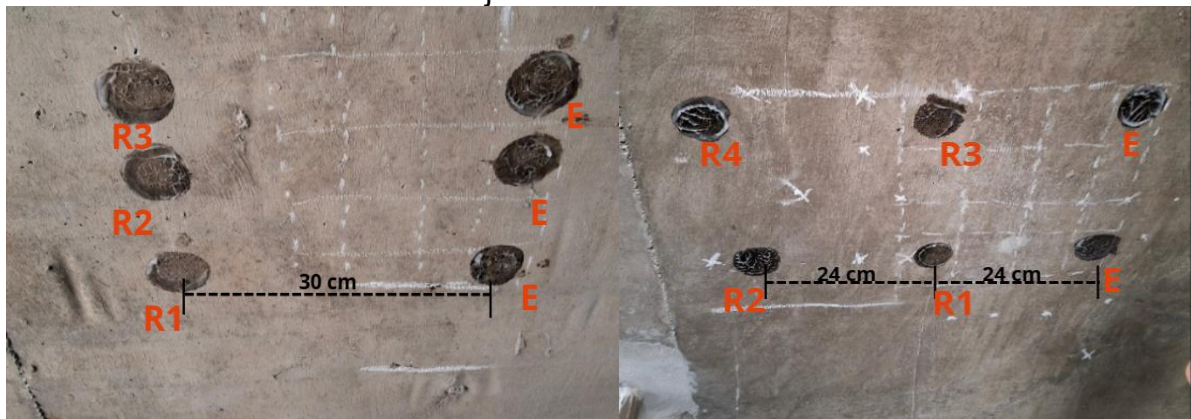
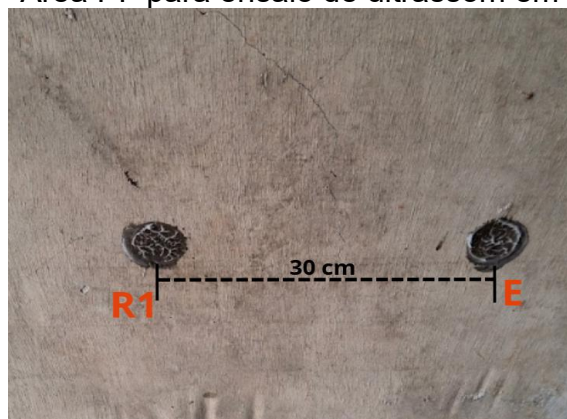
Na sequência, aplicou-se o ultrassom em arranjo indireto, adequado a lajes por permitir medições na mesma face (ABNT, 2013). Mantiveram-se as regiões A1 e A2 e acrescentou-se um ponto próximo à fissura (PF) (**Figura 50**). As distâncias entre transdutores foram de 30 cm para A1 e PF e de 24 cm e 48 cm para A2 (**Figuras 51–52**). A velocidade foi calculada pela relação a Equação 1 descrita anteriormente (ABNT, 2013).

Em A1, obtiveram-se 2206, 1840 e 2255 m/s; em A2, 2376, 2436, 2017 e 1983 m/s; e, no ponto PF, 955 m/s, sintetizadas pela **Tabela 13**. As leituras de A1–A2 permaneceram no intervalo típico de propagação superficial para arranjo indireto (≈ 2000 – 2500 m/s), enquanto o PF apresentou velocidade aproximadamente 55–60% menor, o que caracterizou descontinuidade relevante (fissura aberta, delaminação ou

vazios) interceptando o trajeto do pulso e o atrasando (MALHOTRA; CARINO, 2004; MAIERHOFER et.al, 2010).

Quando os dois métodos foram integrados, concluiu-se que a esclerometria indicou apenas leve endurecimento superficial em A2, plausivelmente associado à carbonatação e a condições de umidade, ao passo que o ultrassom discriminou a integridade volumétrica, apontando comportamento relativamente uniforme em A1–A2 e degradação notável no ponto PF. Essa leitura convergiu com as evidências visuais de infiltração e de processos de corrosão registradas na inspeção (NEVILLE, 2016; MEHTA; MONTEIRO, 2008). Por fim, para maiores compreensões, se recomenda ampliar o mapeamento ultrassônico, e se necessário, empregar tomografia para dimensionar a descontinuidade.
