## ATA DE DEFESA DO TRABALHO DE CONCLUSÃO DE CURSO

**NUEVO MODELO DE INSPECCIÓN DE MANIFESTACIONES PATOLÓGICAS EN  
PAVIMENTOS FLEXIBLES PARA LA OBTENCIÓN DEL ÍNDICE DE DETERIORO.  
CASO ESTUDIO: FOZ DO IGUAÇU (BRASIL) – ACACÍAS (COLOMBIA)**

Foz do Iguaçu  
2022

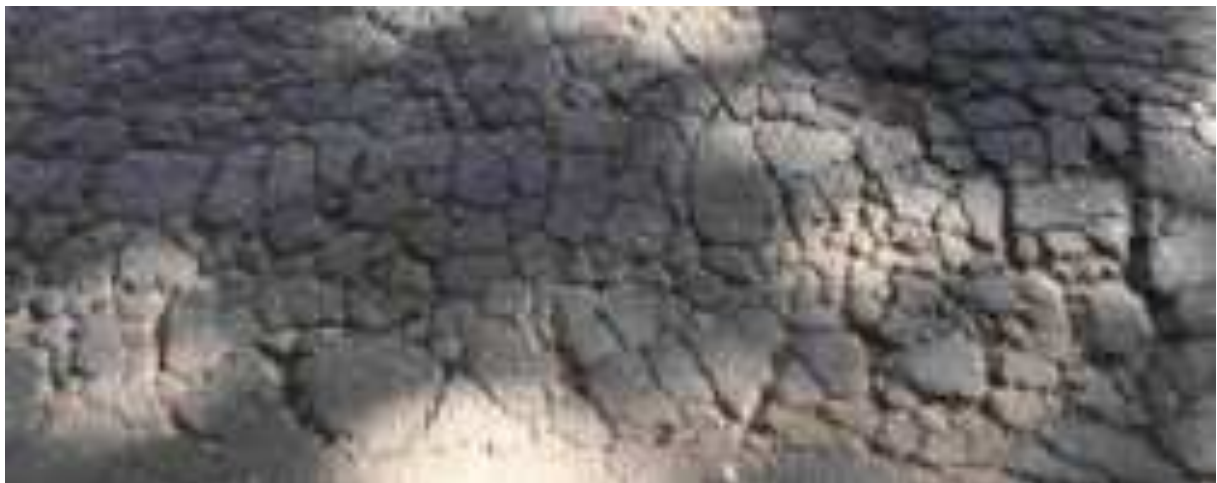
**Figura 2.2.1.1.1** – Representación de la patología piel de cocodrilo.

La unidad de medición de esta patología es en  $m^2$ . En la **Figura 2.2.1.1.1** se muestra la representación ilustrativa de esta falla.

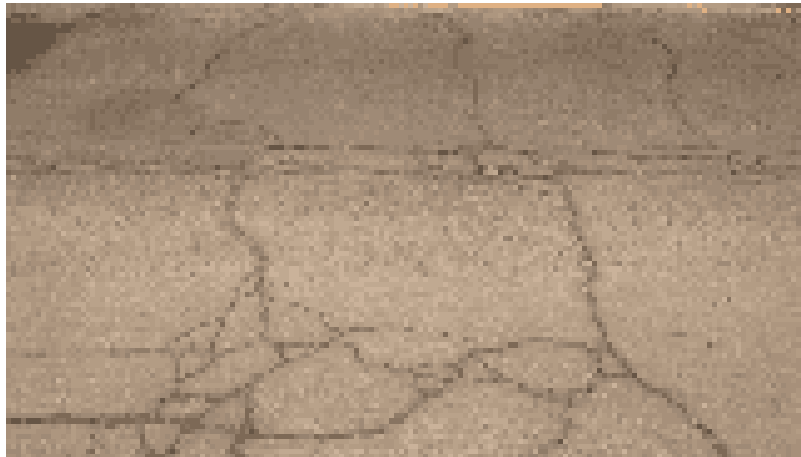
**Figura 2.2.1.2.1** – Caracterización de la patología fisura de bloque.

Causas: Normalmente causada por la contracción del concreto asfáltico por la variación de temperatura durante el día, esto quiere decir en ciclos de esfuerzo-deformación sobre la mezcla. Otras causas se asocian a grietas de contracción que provienen de materiales estabilizados que se utilizaron como base.

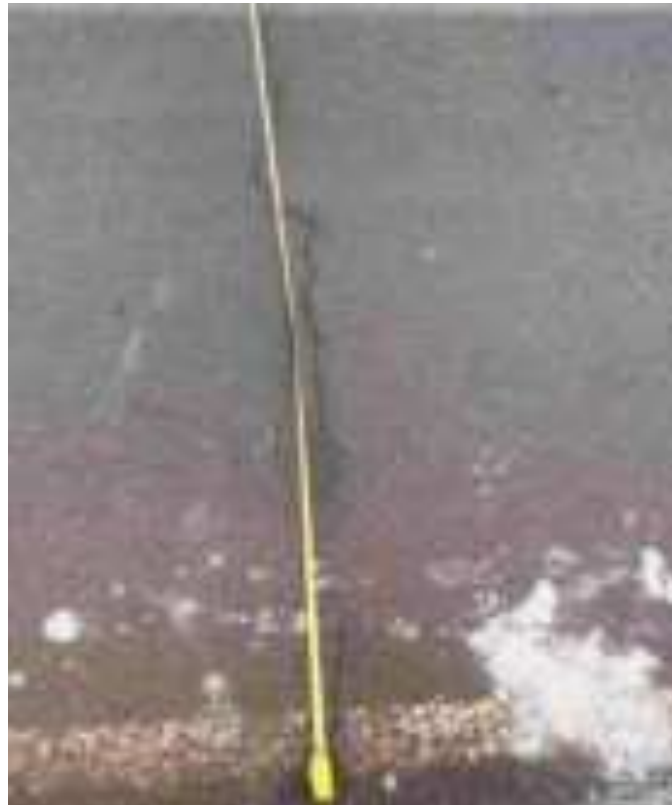
**Figura 2.2.1.4.1** – Caracterización de la fisura transversal.

Su unidad de medición es en metros lineales. En la **Figura 2.2.1.4.1** se observa la caracterización de la patología.

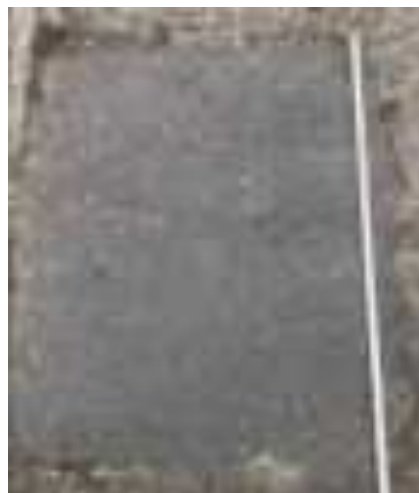
**Figura 2.2.2.1.1 – Patología parches.**

Su unidad de medición es en metros cuadrados ( $m^2$ ) y si no es reparado a tiempo, puede generar deterioro global del pavimento. En la **Figura 2.2.2.1.1** es presentada la caracterización de la falla.

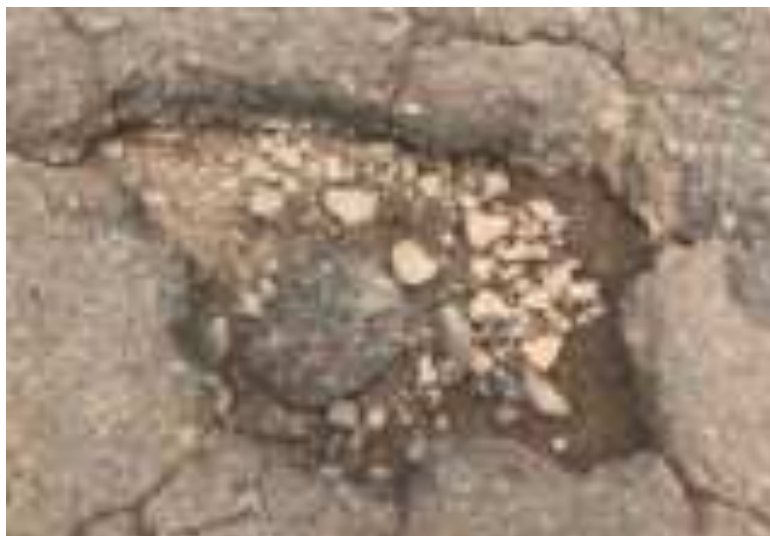
**Figura 2.2.2.2.1** – Patología baches.

Su respectiva unidad de medición es metros cuadrados ( $m^2$ ). En la **Figura 2.2.2.2.1** se ilustra su representación en la vía.

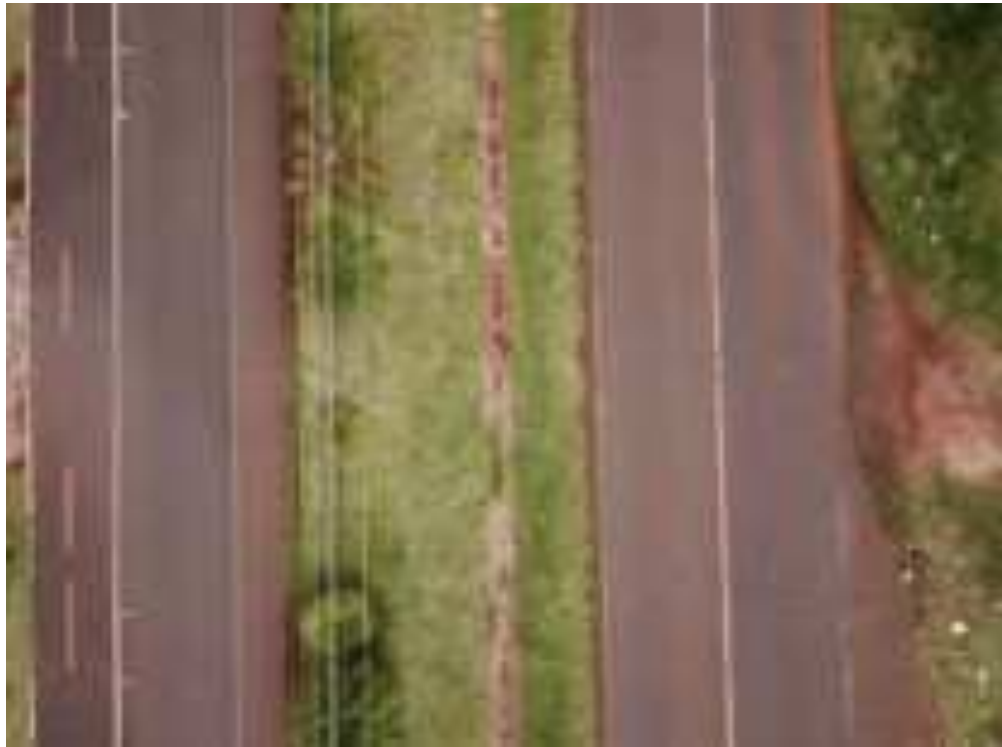
**Figura 2.4.1** – Trecho vial UNILA, Jardim Universtario.

Siendo popular el uso de Drones, se intensificó su utilización como herramienta, debido a su capacidad de obtención de imágenes a partir de elevadas altitudes referentes al nivel suelo, ya sea por entidades, para el control de áreas de preservación, también por las alcaldías para monitorear locales donde pueda haber focos de transmisiones de enfermedades, etc. Para la identificación de patologías se demuestra tener un gran potencial, puesto que posee cámara de alta resolución, sensores de estabilidad y sistemas de geolocalización (SANTANA, 2017). En la **Figura 2.4.1** se presenta un trecho de vía paralelo a la UNILA, campus Jardín Universitario, en donde se pueden evidenciar con claridad los defectos del pavimento gracias a la alta resolución de la cámara incorporada. Con una altitud de 20 m con respecto al suelo.

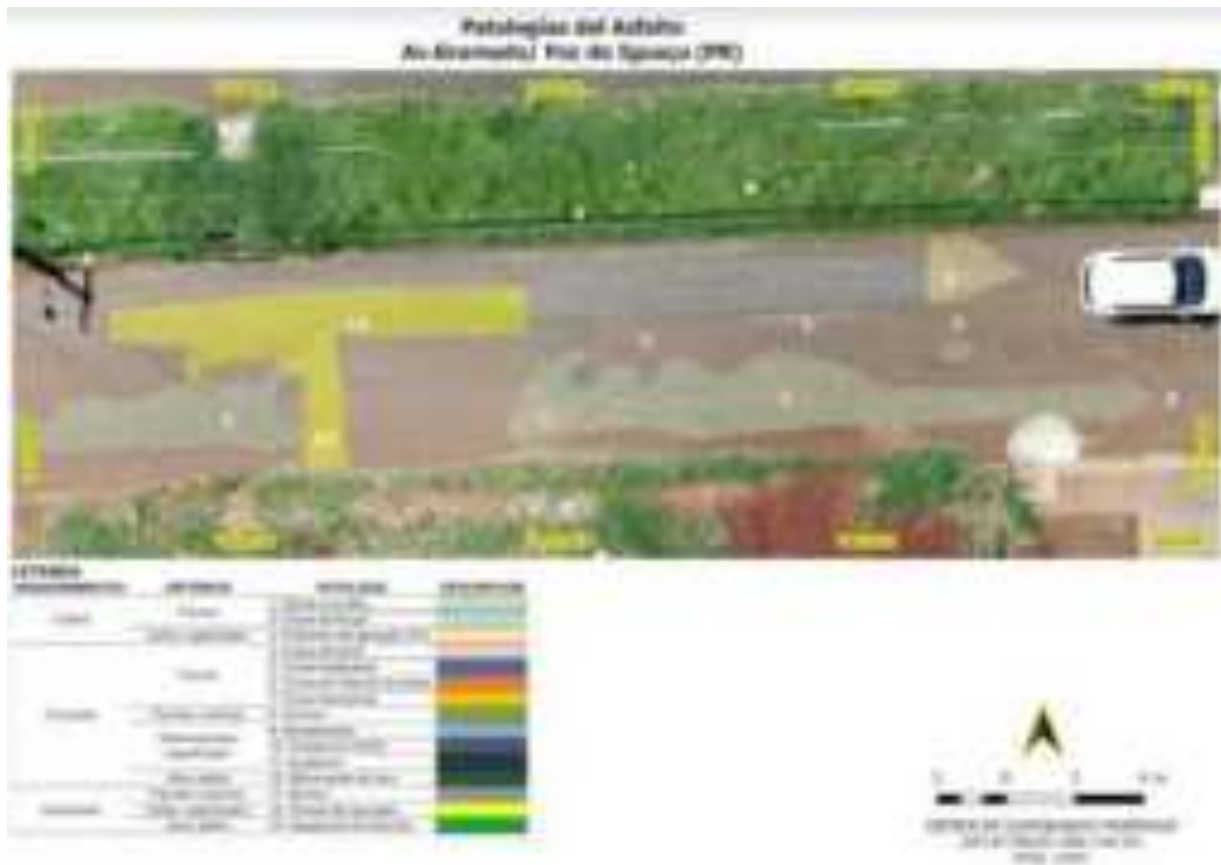
**Figura 5.4.6** – Mapa georreferenciado, Av. Gramado.

Con la simbología adoptada por medio de colores y la imagen georreferenciada en el SIRGAS 2000, se identifican las patologías en el trecho de vía y de fácil entendimiento, se tienen patologías piel de cocodrilo, pulimento del agregado, fisuras longitudinales, transversales, etc.

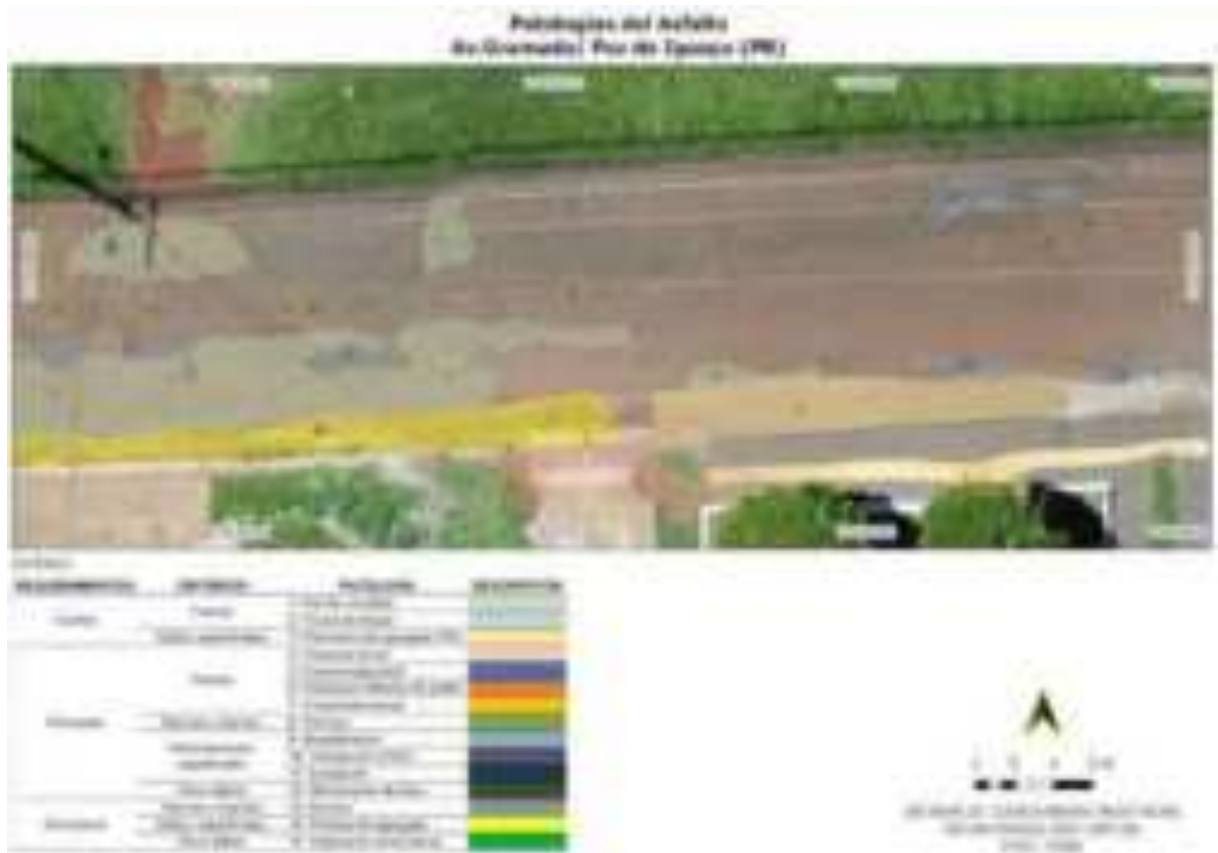
**Figura 5.4.7 – Mapa georreferenciado, Av. gramado B.**

De la **Figura 5.4.7** se pueden inferir datos como identificación de la patología. En este caso se percibe la presencia de la fisura piel de cocodrilo en varios tramos del trayecto, y a su vez, se puede evidenciar la cobertura de extensión que esta posee. De tal forma, también es posible realizar una cuantificación de ocurrencia (cantidad de veces que cada patología es encontrada), todo esto disminuyendo el tiempo de ejecución que llevaría realizarlo de manera tradicional.

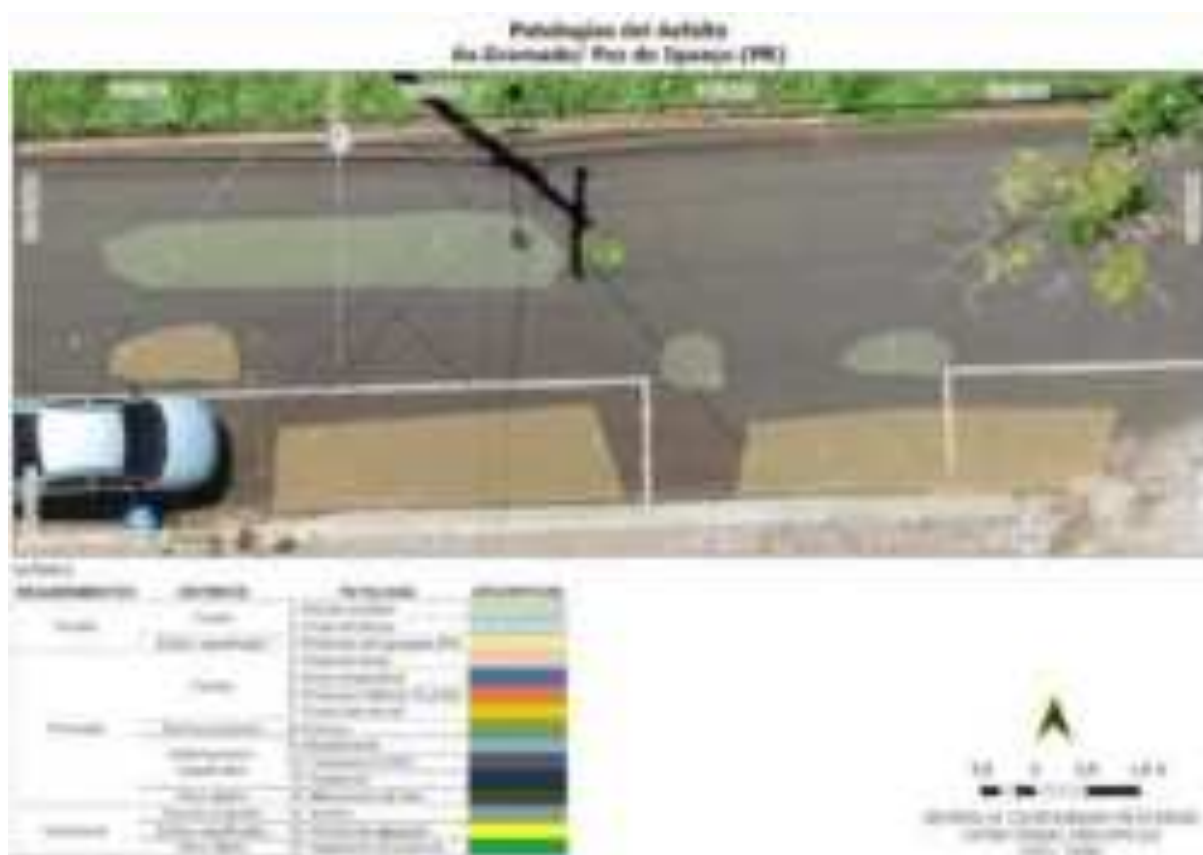
**Figura 5.4.8** – Mapa georreferenciado, Av. Gramado C.

En esta figura, se observa que es un tramo de vía con menos extensión, y las patologías más evidentes son el pulimento del agregado y la fisura piel de cocodrilo, estas siendo identificadas ya sea por su respectiva numeración o también por la coloración estipulada.

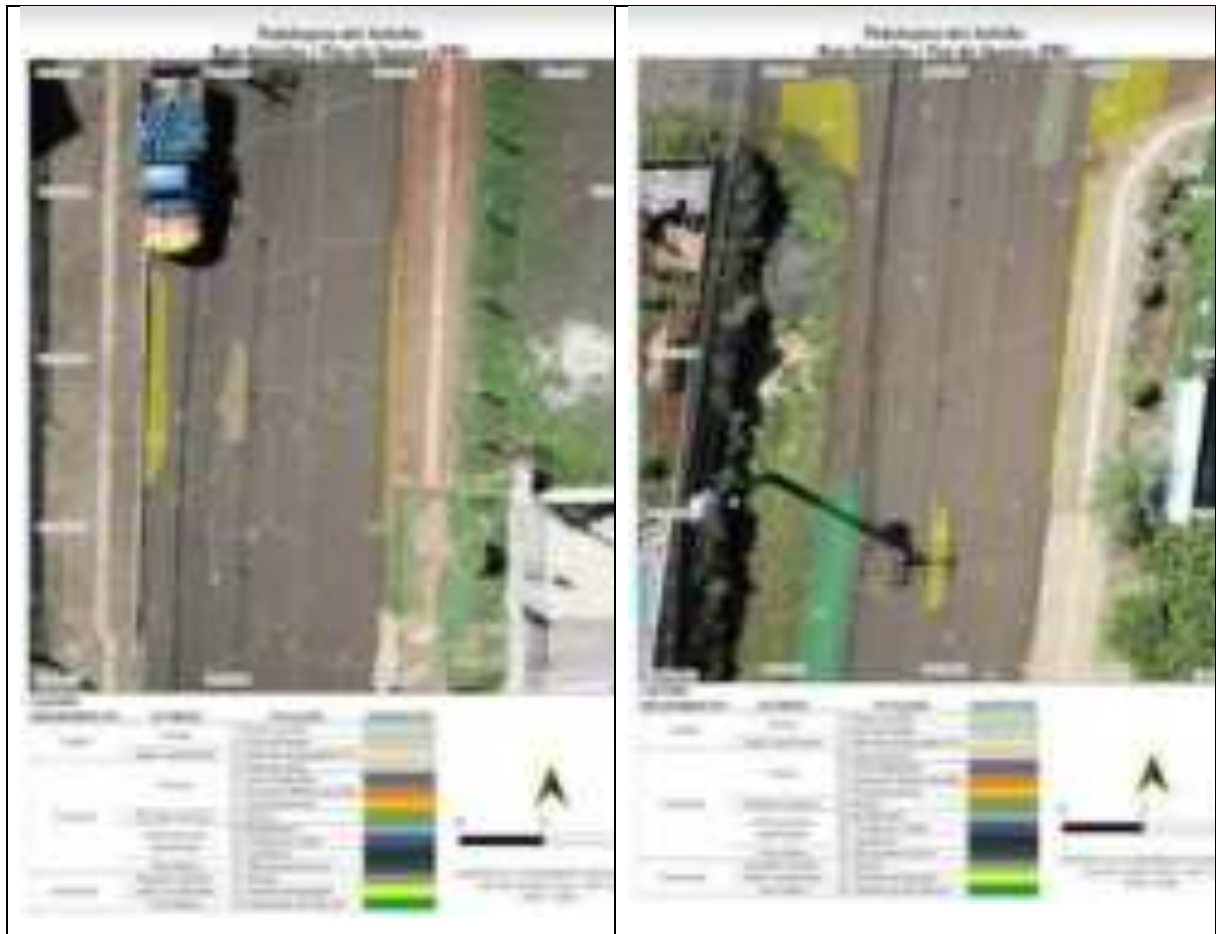
**Figura 5.4.9** – Mapas georreferenciados, Calle Guariba A y B.

Conforme las figuras encima, se logra evidenciar la presencia en mayoría de fisuras longitudinales y parte de transversales, con ciertos tramos que muestran pérdida del agregado sobre los bordes del trecho de vía. Indiscutiblemente esta es una alternativa bastante más aplicable, presentable y de fácil comprensión.

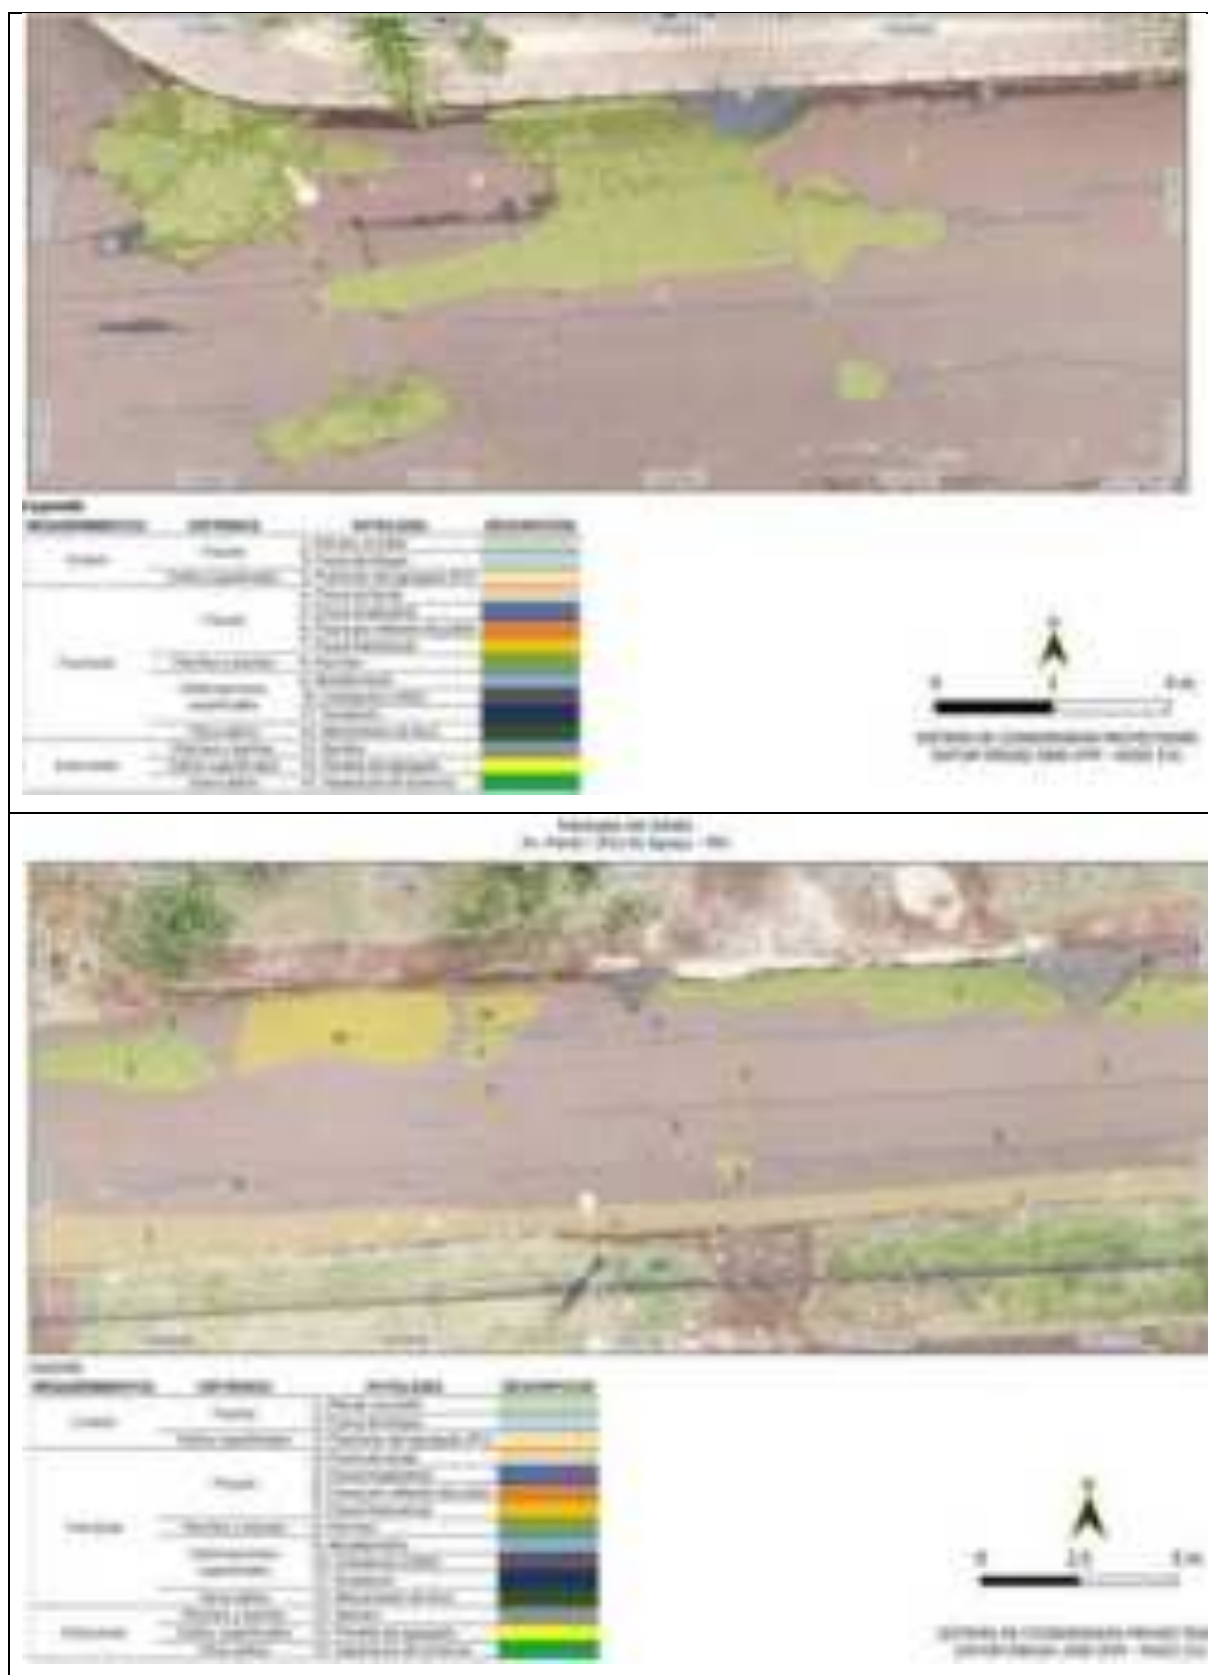
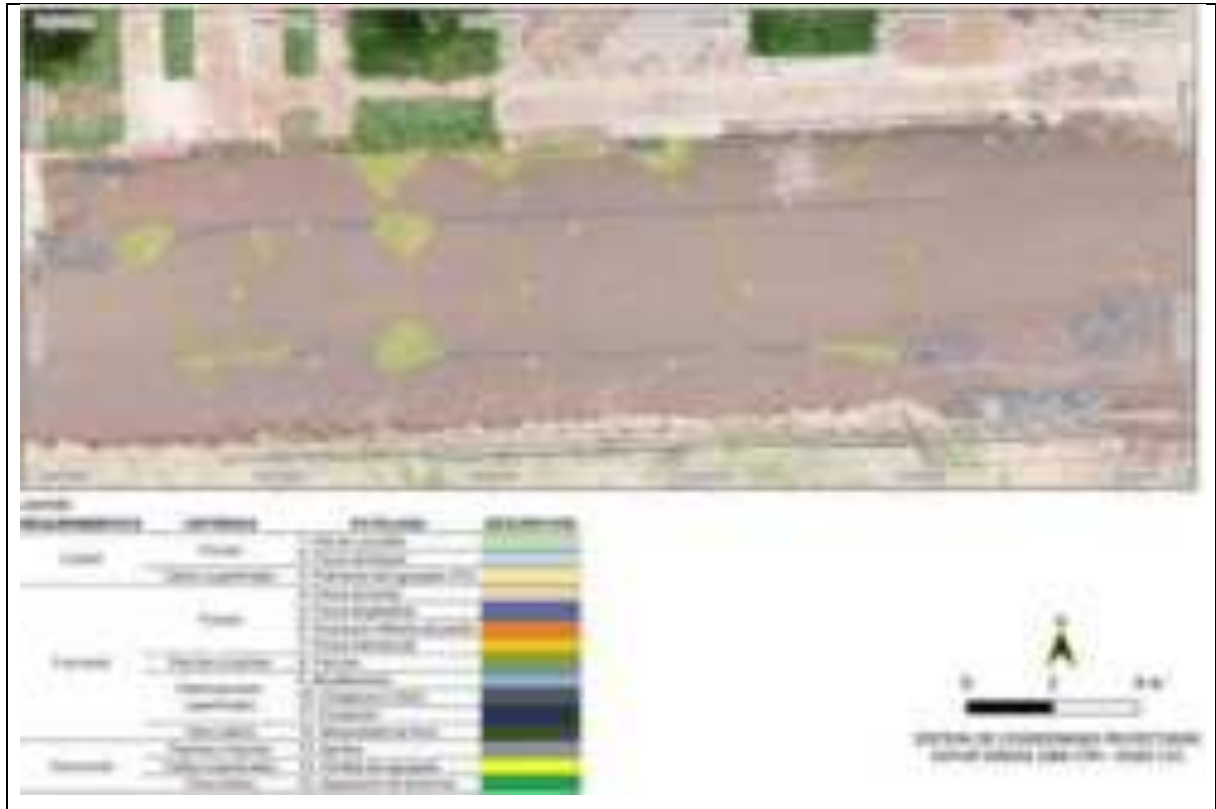
**Figura 5.4.10 – Mapas georreferenciados, Av. Para ti, trechos A, B y C.**

Gracias a la identificación de las patologías por numeración y coloración en estos tramos de vía de la Av. Gramado, fue de mucha practicidad poder recolectar los datos de cuantificación y de tal forma, tener una base para implementar la metodología implementada en este trabajo de conclusión de curso, Así, se logró presentar de manera consistente 2 métodos de inspección e identificación de patologías en pavimentos flexibles sin desviarnos del objetivo general.
