ENGENHARIA CIVIL DE INFRAESTRUTURA

**INDICADORES ESTRATÉGICOS COMO MODELO DE INSPECCIÓN Y
EVALUACIÓN DE PATOLOGIAS EN PAVIMENTOS ASFÁLTICOS**

Trabalho de Conclusão de Curso apresentado ao Instituto Latino-Americano de Tecnologia, Infraestrutura e Território da Universidade Federal da Integração Latino-Americana, como requisito parcial à obtenção do título de Bacharel em Engenharia Civil de Infraestrutura.

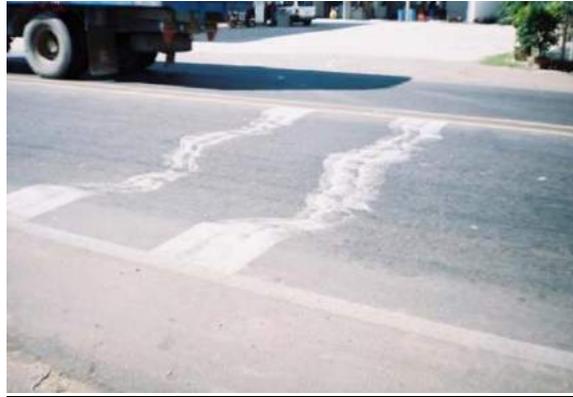
Figura 11. Manifestación patológica “Ahuellamiento”

El ahuellamiento es una depresión de la superficie del pavimento que se produce en dirección de las ruedas de los vehículos, como se muestra en la **Figura 11**, originada por la acumulación de deformaciones permanentes en las capas de la estructura del pavimento (ORELLANA; PROZZI; HONG, 2019).

La unidad de medida es en m^2 (metros cuadrados), el nivel de la severidad está relacionada con la profundidad del deterioro, la probable evolución de deterioro de esta patología se daría en piel de cocodrilo y desprendimientos.

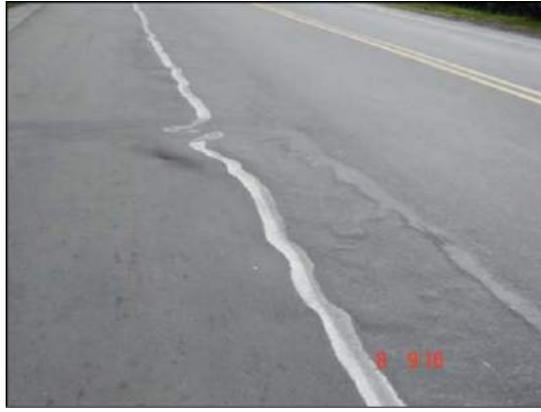
Figura 12. Manifestación patológica “Ondulación”

Una de las probables causas de la manifestación patológica que se observa en la **Figura 12** es el exceso de humedad que se encuentra en las capas del pavimento, la inestabilidad, componentes extraños y retención de agua en la mezcla asfáltica (SOUTO; MORESCO; GOLTZ, 2019).

La unidad de medida es en m² (metros cuadrados) de área afectada, la probable evolución de deterioro de esta patología son la exudación y el ahuellamiento.

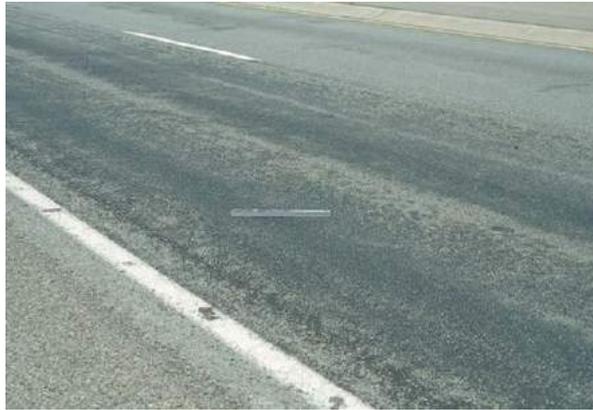
Figura 13. Manifestación Patológica "Exudación"

La exudación se da cuando una película se forma en la superficie del pavimento, así como se observa en la **Figura 13**, generando manchas de diversos tamaños, estas manchas pueden afectar la adherencia de las llantas, especialmente en días de lluvia, ya que el asfalto se vuelve menos viscoso y los agregados gruesos quedan más sueltos, disminuyendo de esta forma la macro textura convirtiéndose en un grave problema funcional. Aunque esta patología se trata como superficial también facilita a la hidro planificación y consecuente deslizamiento de vehículos en la pista de rodaje (PINHEIRO; SILVA; SALOMÃO, 2021).

- La temperatura del ligante por encima de lo indicado en el momento de la mezcla ocasiona la dilatación de la carpeta asfáltica y la ocupación permanente de los poros entre las partículas.

La unidad de medida es en m² (metros cuadrados) de acuerdo con el nivel de severidad.

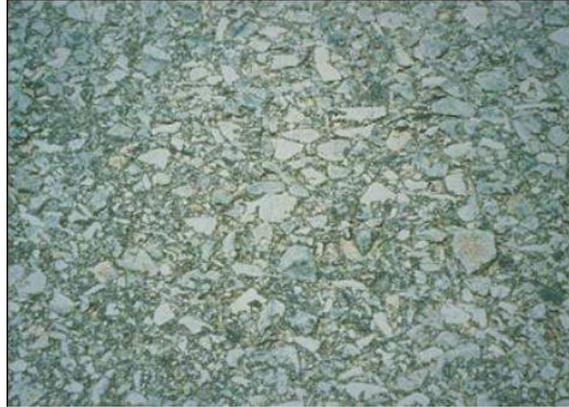
Figura 14. Manifestación Patológica "Pulimento del Agregado"

La posible causa según INVIAS (2006) es la baja resistencia o susceptibilidad de ciertos agregados al pulimiento, como ocurre en el caso de las calizas.

La unidad de medida es en m² (metros cuadrados) y según señalan INVIAS (2006) y la FHWA (2014) no posee niveles de severidad.

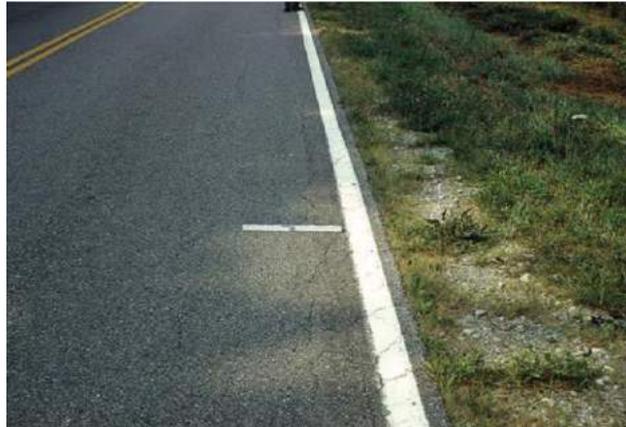
Figura 18. Manifestación Patológica "Fisura de borde"

INVIAS (2006) señala que una de las causas principales es la falta de soporte lateral en la estructura debido a la ausencia de los bordillos, anchuras de berma inadecuadas o sobre carpetas que no llegan al borde de la sección y quedan a diferentes alturas con respecto a la berma. Como se observa en la **Figura 18**, las fisuras se originan donde los vehículos circulan muy próximos del borde de la calzada.

La unidad de medida es en metros, la evolución probable es desprendimiento del borde y descascaramiento. La FHWA (2014) indica los siguientes niveles de severidad:

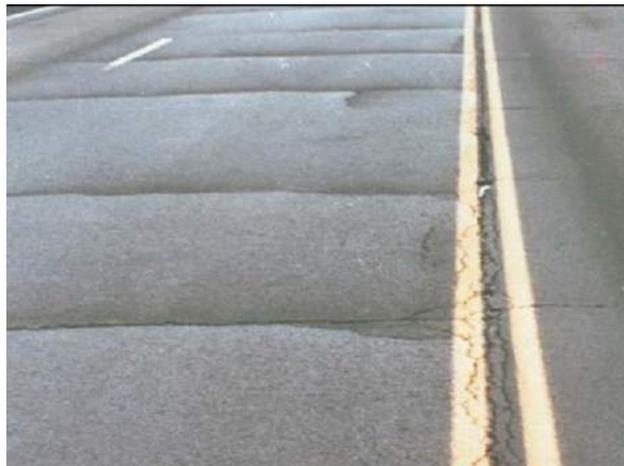
Figura 20. Manifestación Patológica "Fisuración por reflexión de juntas"

irregular como se observa en la **Figura 20** (INVIAS, 2006).

Estas fisuras son a causa de la expansión y contracción de las juntas entre las placas de concreto rígido o de los bloques conformados por las grietas consecuencia de los cambios de temperatura y humedad, generalmente no se deben al tráfico vehicular aunque esto provoca que empeore el nivel de severidad por causa de las cargas del tránsito (INVIAS, 2006).

La unidad de medida es en metros, la evolución probable es fisura en bloques, descascaramiento, baches. La FHWA (2014) indica los siguientes niveles de severidad:

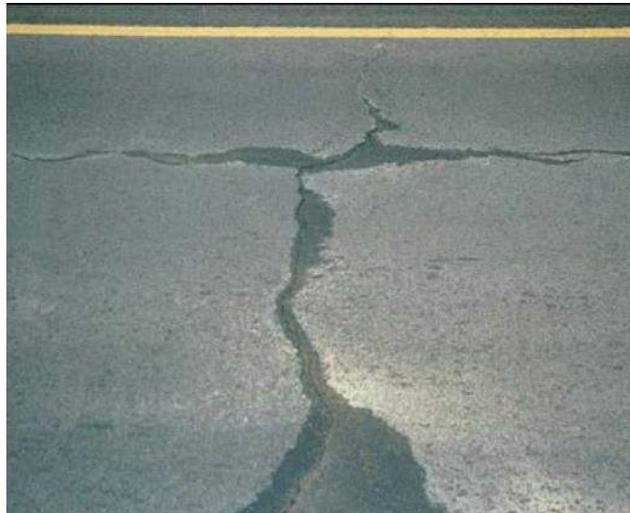
Figura 22. Manifestación Patológica "Afloramiento de finos"

FHWA (2014) define que el afloramiento de finos se refiere a la presencia de agua que es filtrada o expulsada por debajo del pavimento a través de fisuras, puede ser detectado a partir de la presencia de materiales finos que han sido bombeados hacia la superficie y van dejando manchas (ver **Figura 22**).

INVIAS (2006) menciona que una de las posibles causas es la falta o ineficiente sistema de subdrenaje, así como el exceso de materiales finos en la estructura.

La posible evolución es piel de cocodrilo, baches y descascaramiento. Este tipo de daño no se clasifica por grados de deterioro y no posee una unidad de medida. Solo se reporta la presencia de afloramiento de finos cuando se identifica este daño en la vía.

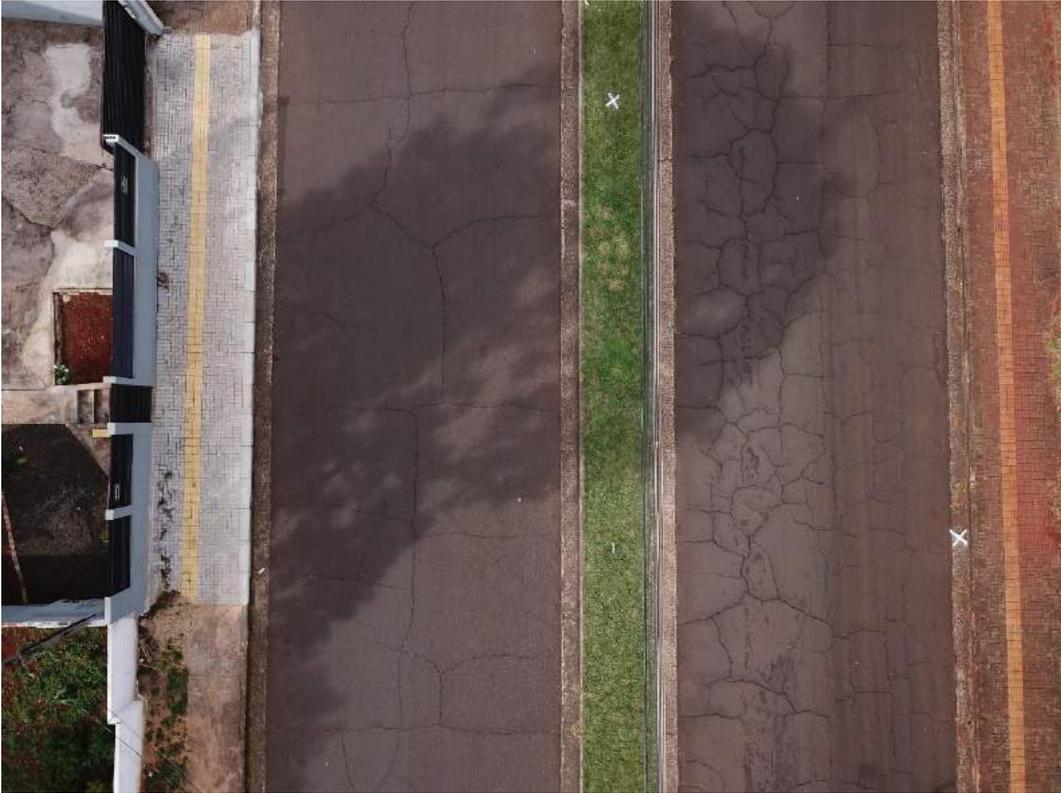
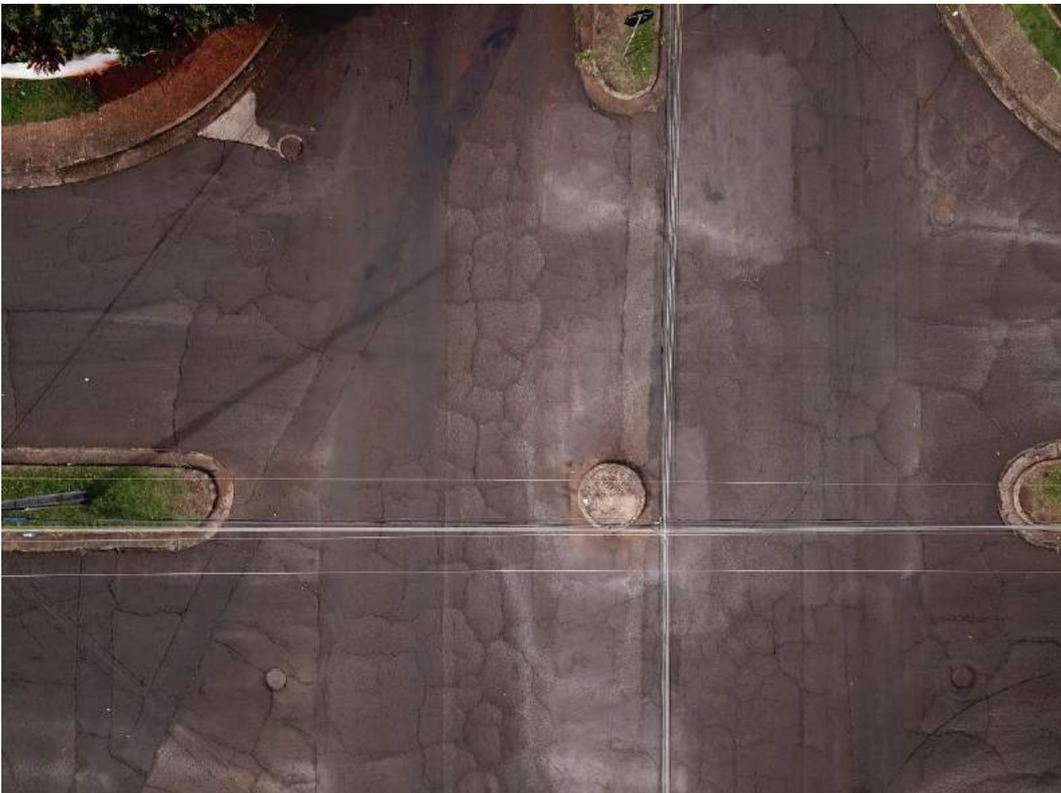
Con las imágenes aéreas obtenidas por medio del dron se ha realizado la construcción de un catálogo para representar las manifestaciones patológicas de las vías urbanas levantadas en la ciudad de Foz do Iguaçu, en las **Fotografía 2** y **Fotografía 3** se presentan el levantamiento aéreo de la Avenida Gramado.

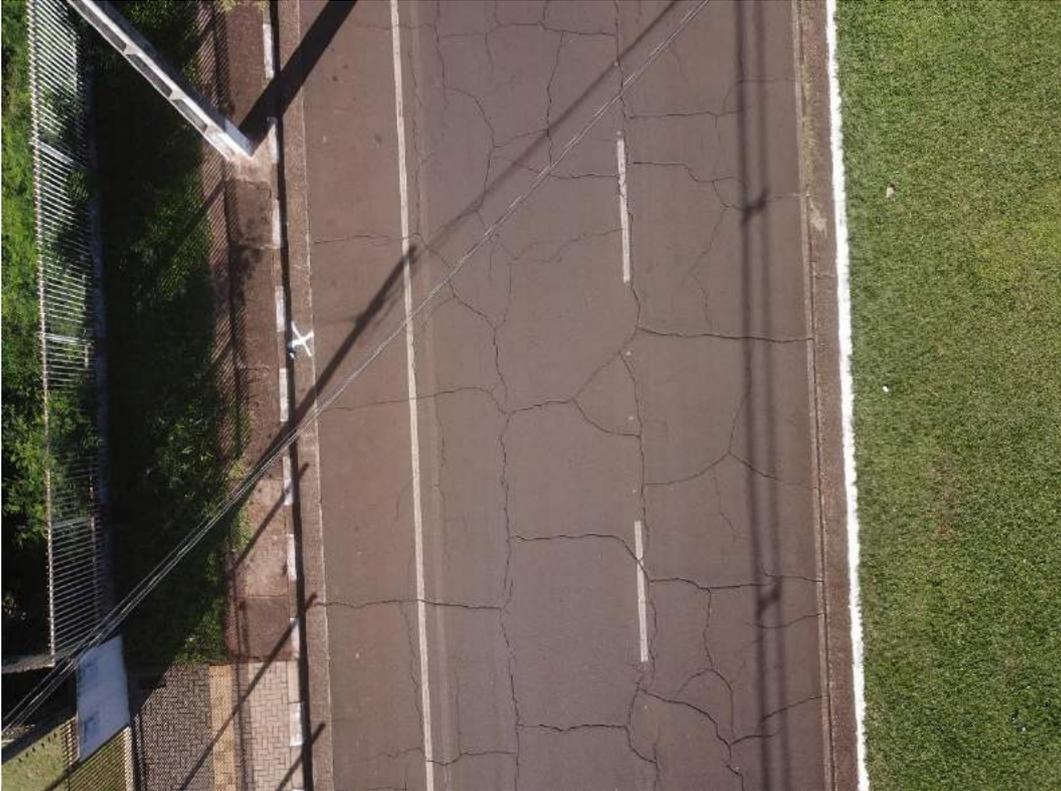
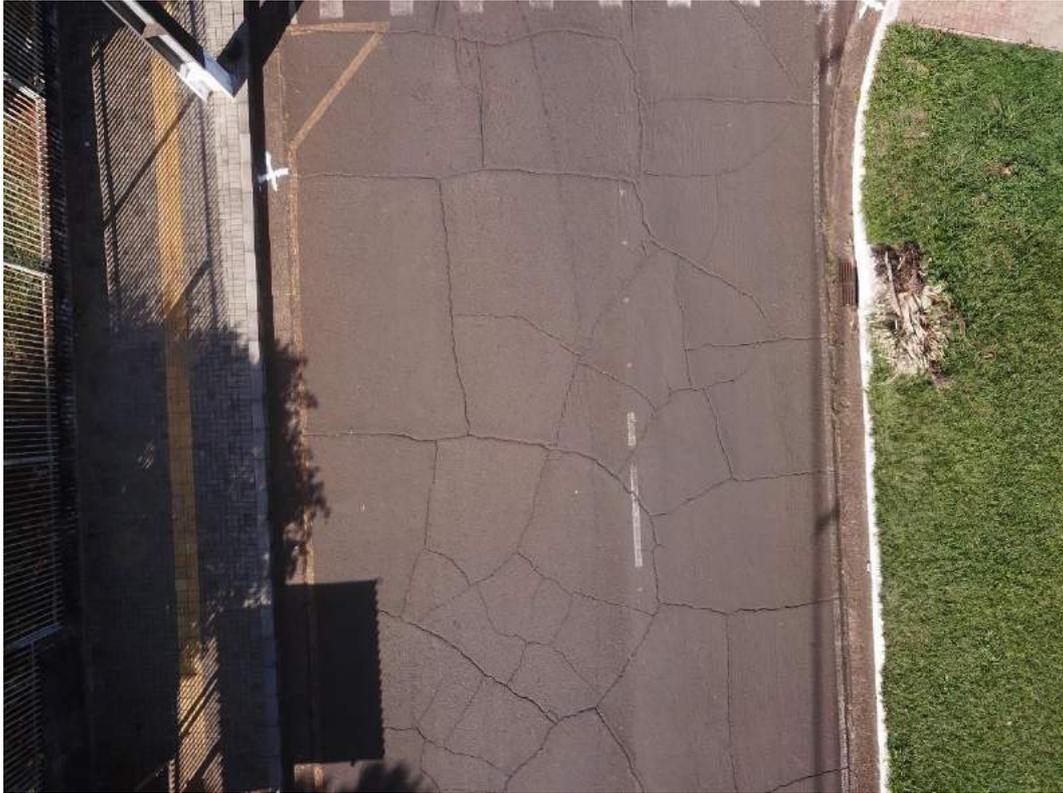
Con la ayuda de drones se obtienen imágenes aéreas detalladas que permiten evaluar el nivel de deterioro del asfalto al crear catálogos fotográficos de las diferentes manifestaciones patológicas, en las **Fotografía 4** y **Fotografía 5** se observa la Avenida Araucária.

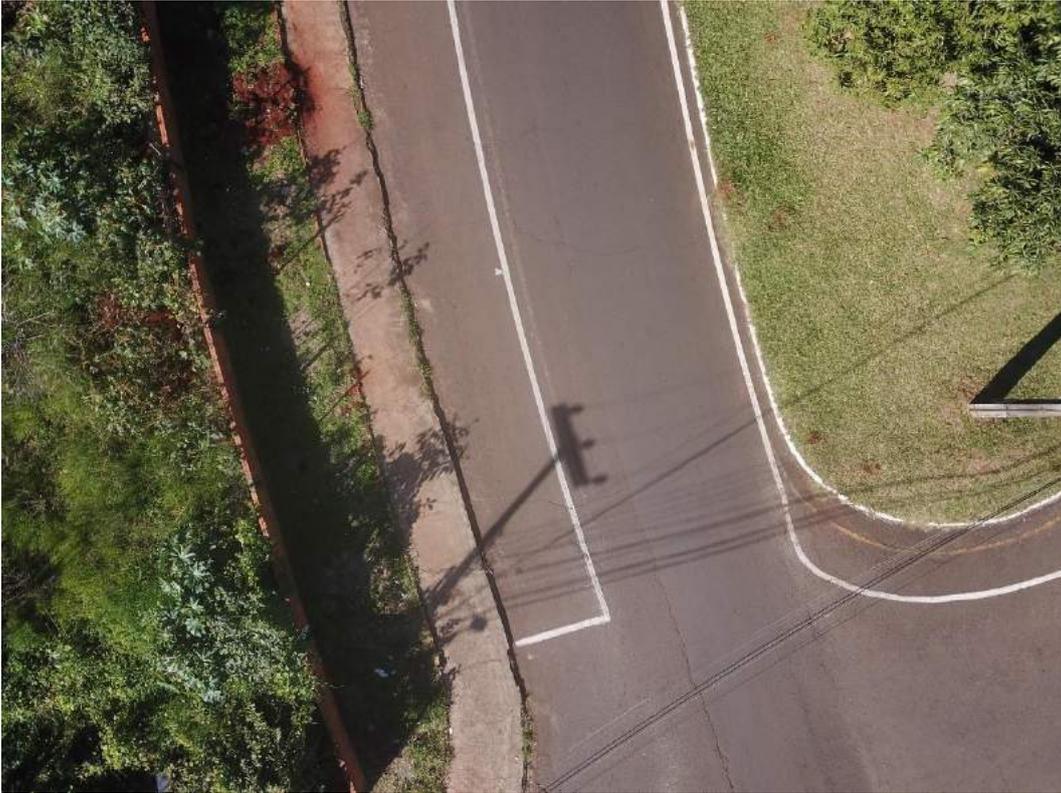
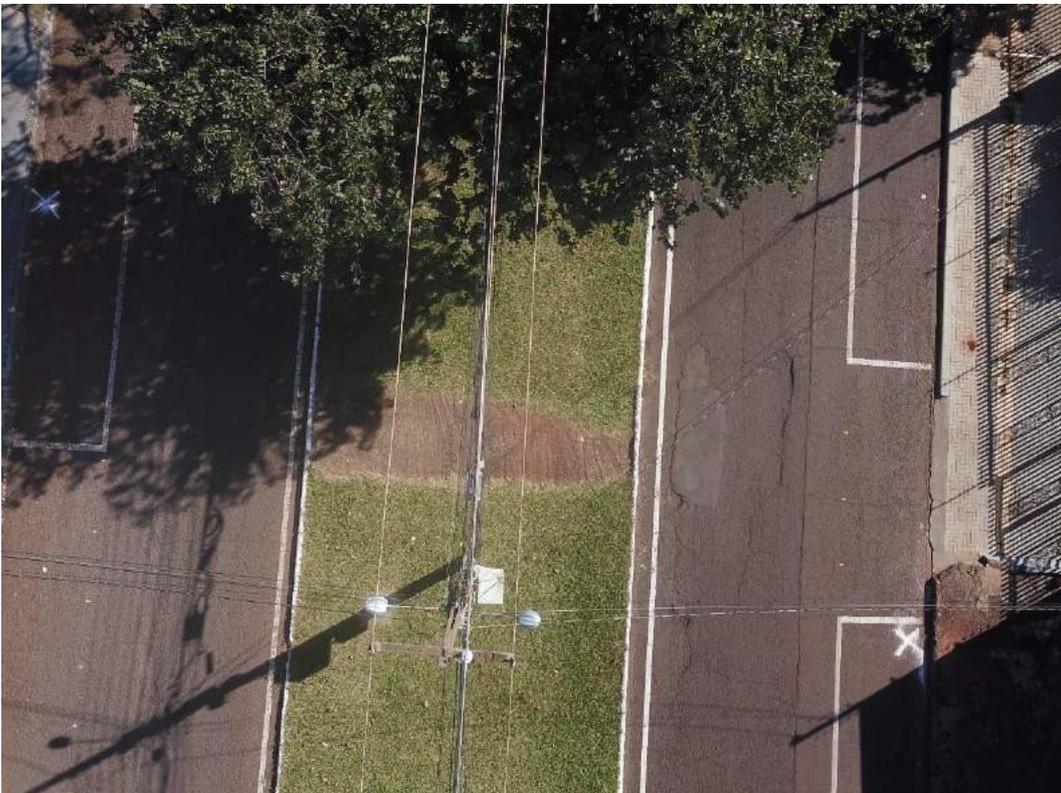
En las **Fotografía 6** y **Fotografía 7** se observa el levantamiento de la Avenida Florianópolis. Al examinar las imágenes aéreas es posible obtener una comprensión más precisa de la naturaleza y la extensión de los problemas en el asfalto.

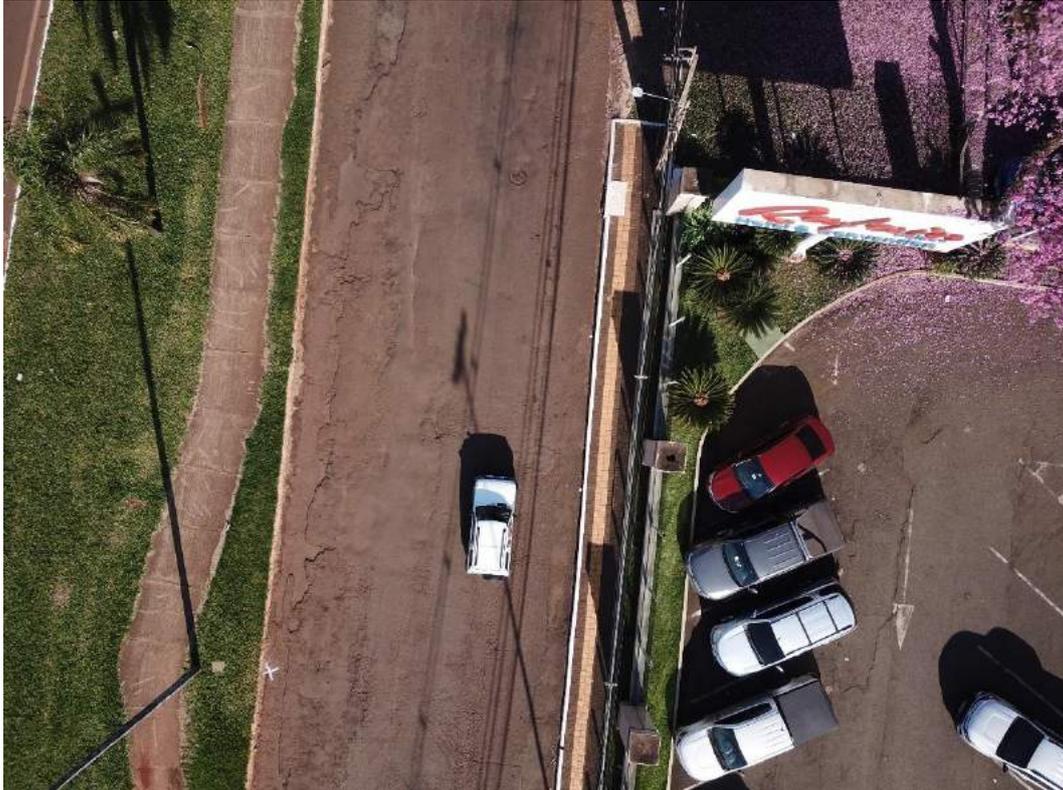
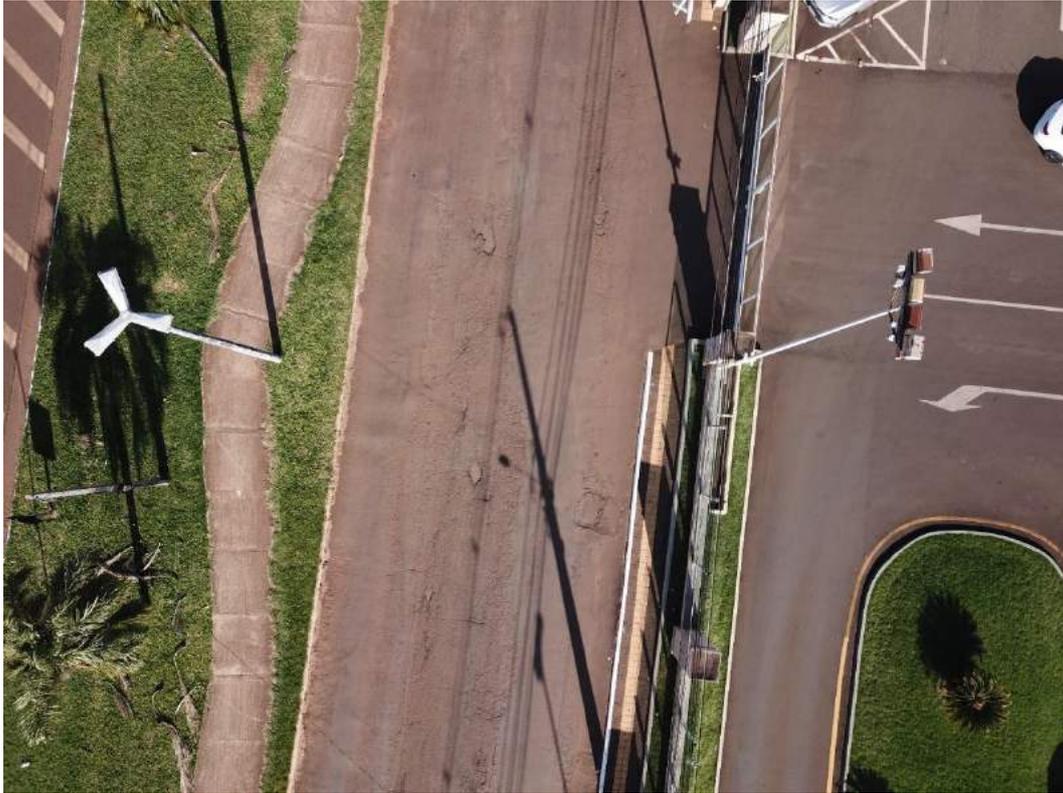
Con las imágenes obtenidas por el dron podemos comprender mejor la naturaleza y el alcance de las manifestaciones patológicas del asfalto, lo que nos permite planificar medidas de reparación y mantenimiento adecuadas. En las **Fotografía 8** y **Fotografía 9** se encuentra el levantamiento aéreo de la Avenida Olímpico Rafagnin.

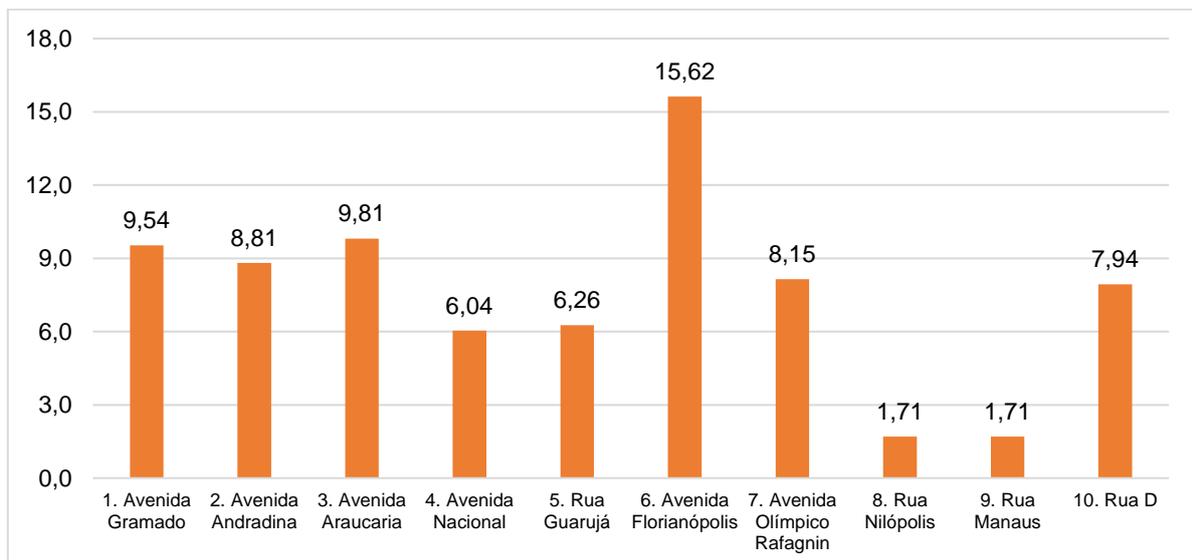
Figura 34. Índice de deterioro patológico para el requerimiento “confort” por vía urbana.

En la **Figura 34** se muestra los resultados del índice de deterioro patológico obtenido para el requerimiento “confort” en las 10 vías urbanas analizadas. Se puede observar que la severidad de valores varia en un rango de 1.71 a 15.62, siendo la Avenida Florianópolis la vía más afectada en términos de brindar confort.

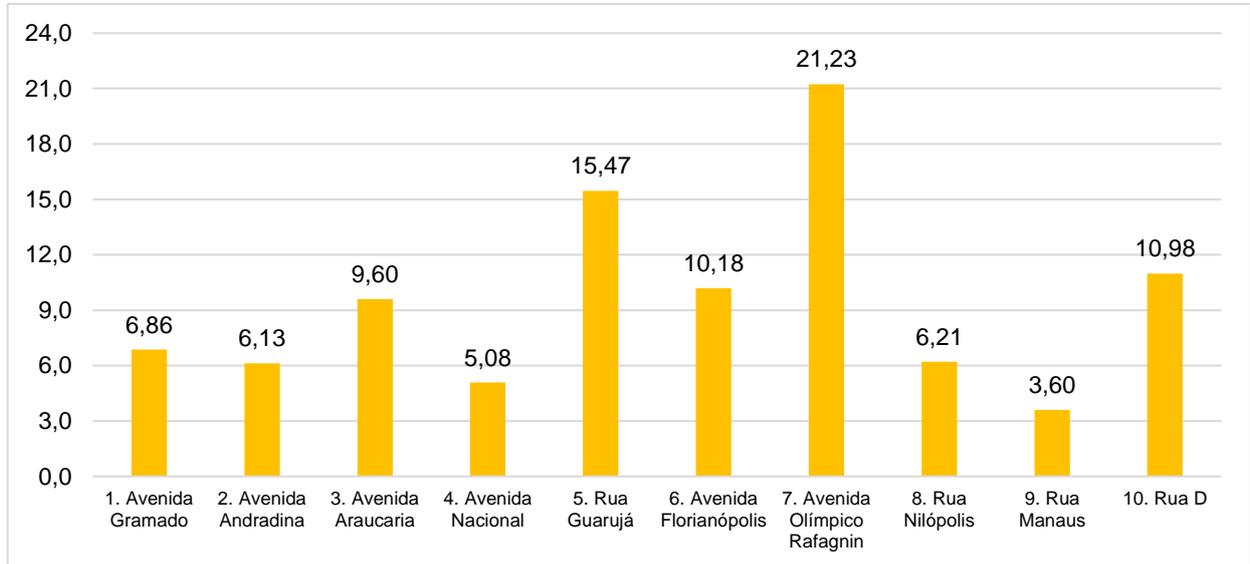
Figura 35. Índice de deterioro patológico para el requerimiento "funcional" por vía urbana.

Los resultados del índice de deterioro patológico para el requerimiento “funcional” en las 10 vías urbanas analizadas se muestran en la **Figura 35**. Se puede apreciar que la

severidad de los valores oscila entre 3.60 y 21.23, siendo la Avenida Olímpico Rafagnin la vía con mayores problemas en términos de funcionalidad.

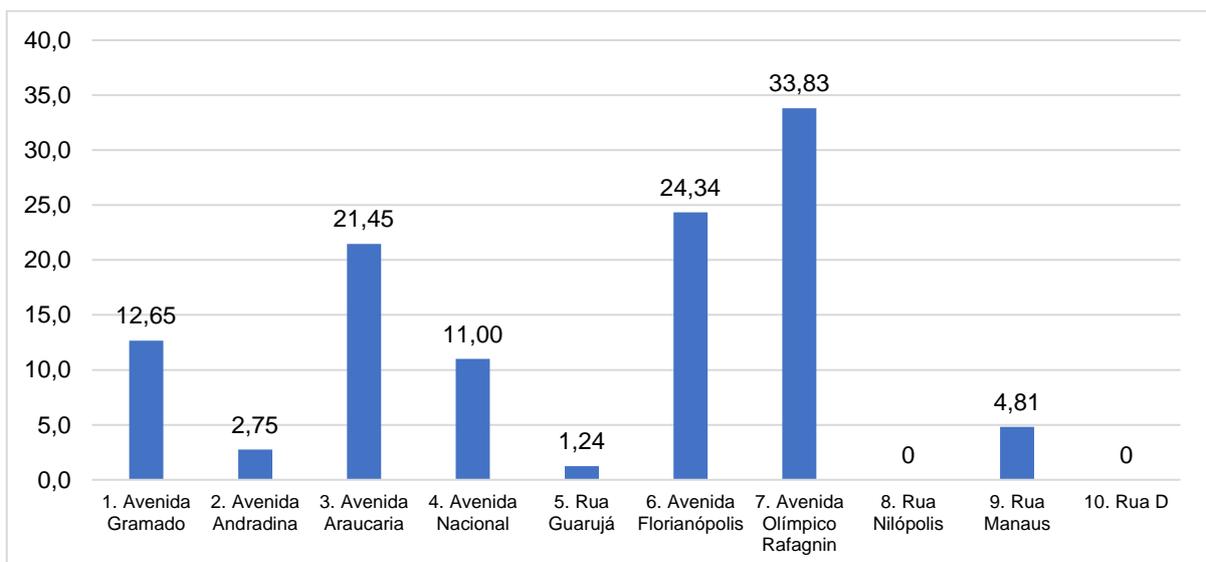
Figura 36. Índice de deterioro patológico para el requerimiento "estructural" por vía urbana.

En la **Figura 36** se presentan los resultados del índice de deterioro patológico obtenido en el requerimiento "estructural" para las 10 vías urbanas analizadas. Se observa que la severidad de valores varía en un rango de 0 a 33.83, y se identifica que la Avenida Olímpico Rafagnin y la Avenida Florianópolis son las vías con mayores problemas en términos de afectaciones estructurales.

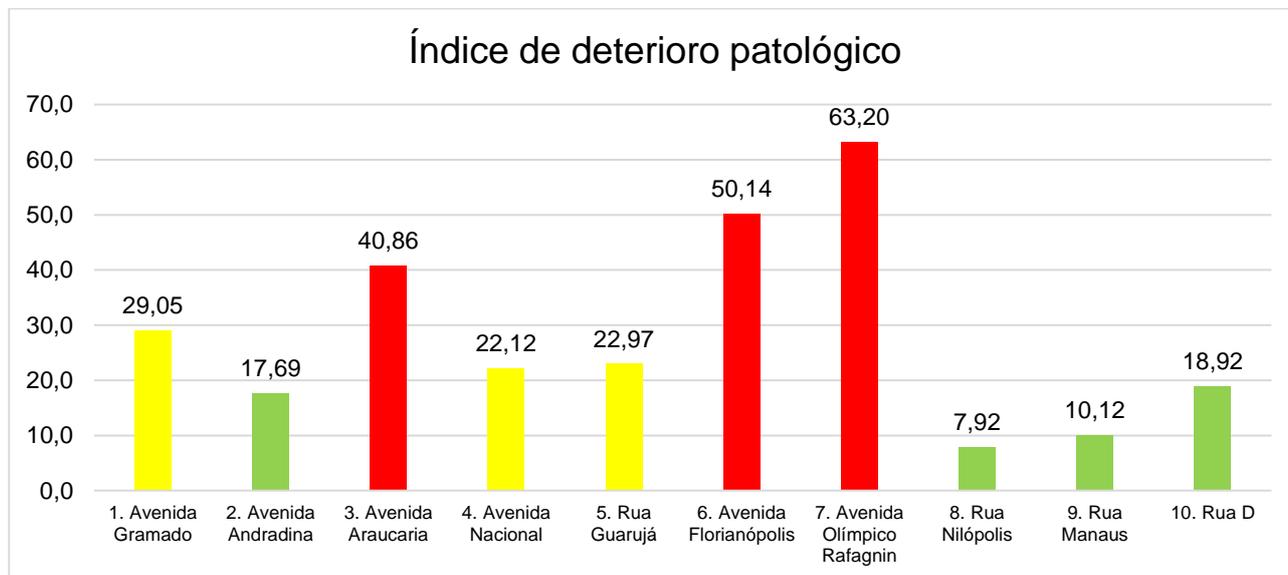
Figura 37. Índice de deterioro patológico para el estudio de caso en la ciudad de Foz do Iguaçu.

De acuerdo con los intervalos otorgados al nivel final de deterioro, se observa en la **Figura 37** que existen 3 vías que presentan un deterioro notable, siendo la Avenida Olímpico Rafagnin la que posee un peso mayor, consecuentemente la Avenida Florianópolis y luego la Avenida Araucária, clasificando así en el nivel “alto”. Esto indica que es necesaria una intervención urgente de mantenimiento o reparación de estas vías.

Luego, se observa que la Avenida Gramado, Avenida Nacional y la Rua Guarujá se encuentran en un nivel final de deterioro “medio”. Por lo tanto, se requiere una intervención de mantenimiento preventivo para evitar que estas vías no alcancen un nivel de deterioro alto. Además, se observa que el resto de las vías urbanas se encuentran un nivel “bajo” de deterioro final, lo que indica que no requieren de una intervención de mantenimiento urgente.

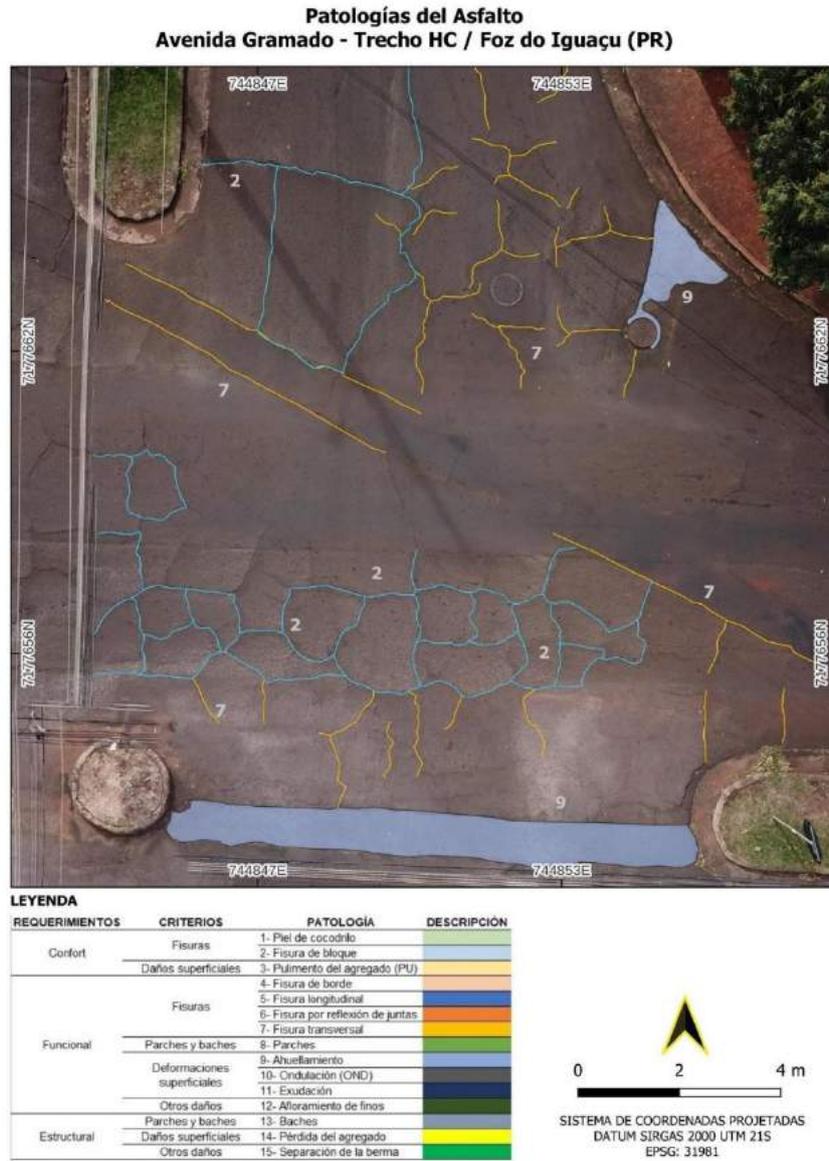
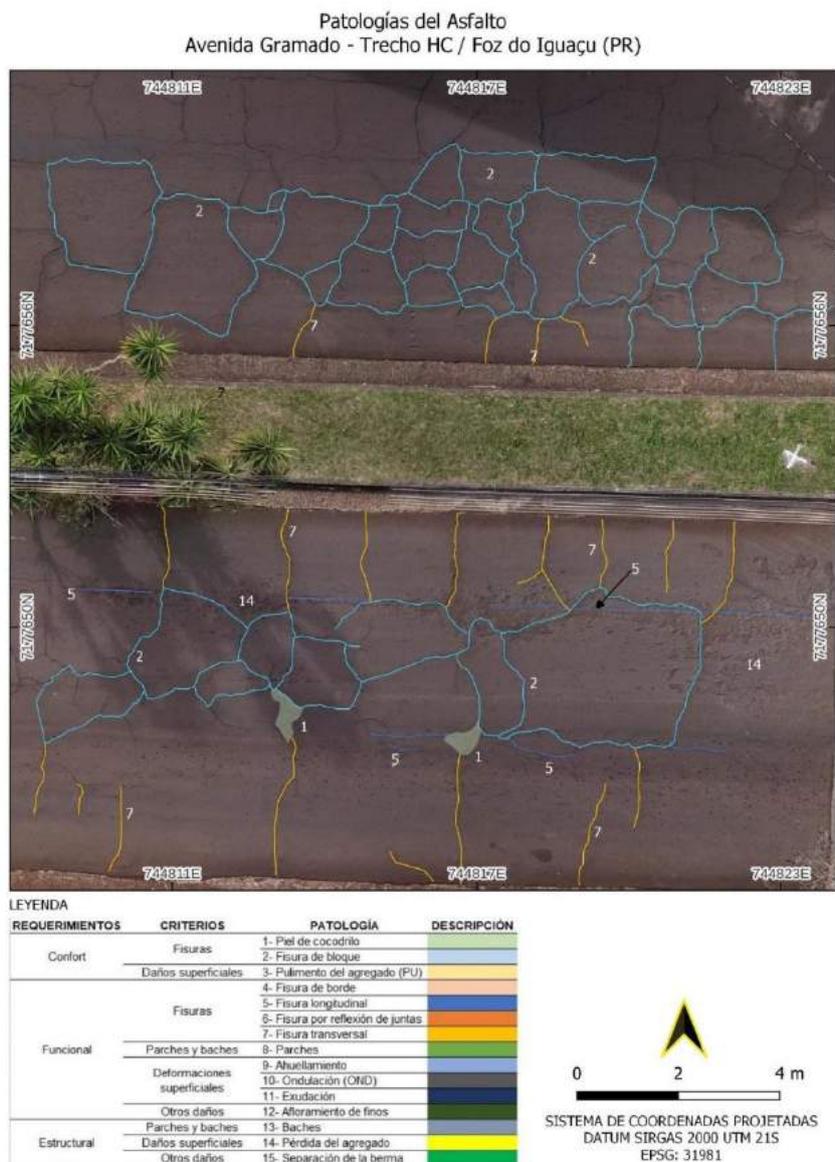
Fotografía 10. Mapa georreferenciado de la Avenida Gramado.

En la **Fotografía 10** y **Fotografía 11** se muestra el mapa georreferenciado de la Avenida Gramado, donde se tiene una visualización clara de las manifestaciones patológicas presentes en la superficie asfáltica. Es evidente que las fisuras transversales, longitudinales y de bloque son las más recurrentes en esta vía, otras manifestaciones patológicas como el ahuellamiento y la piel de cocodrilo también se encuentran presentes en menor medida.

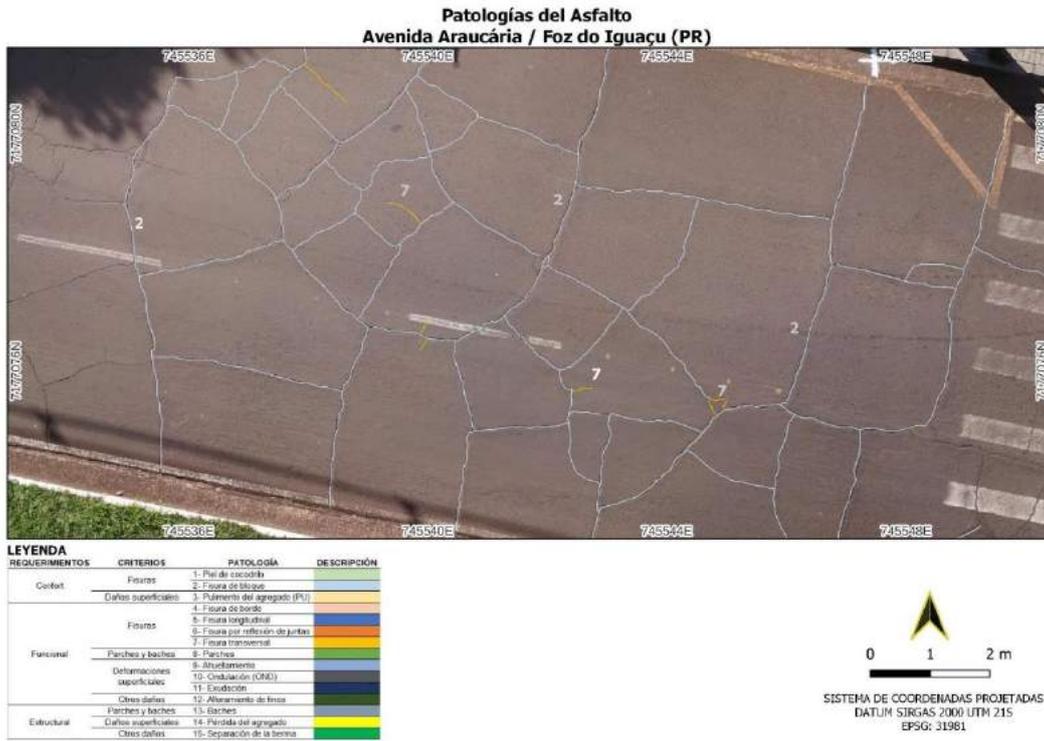
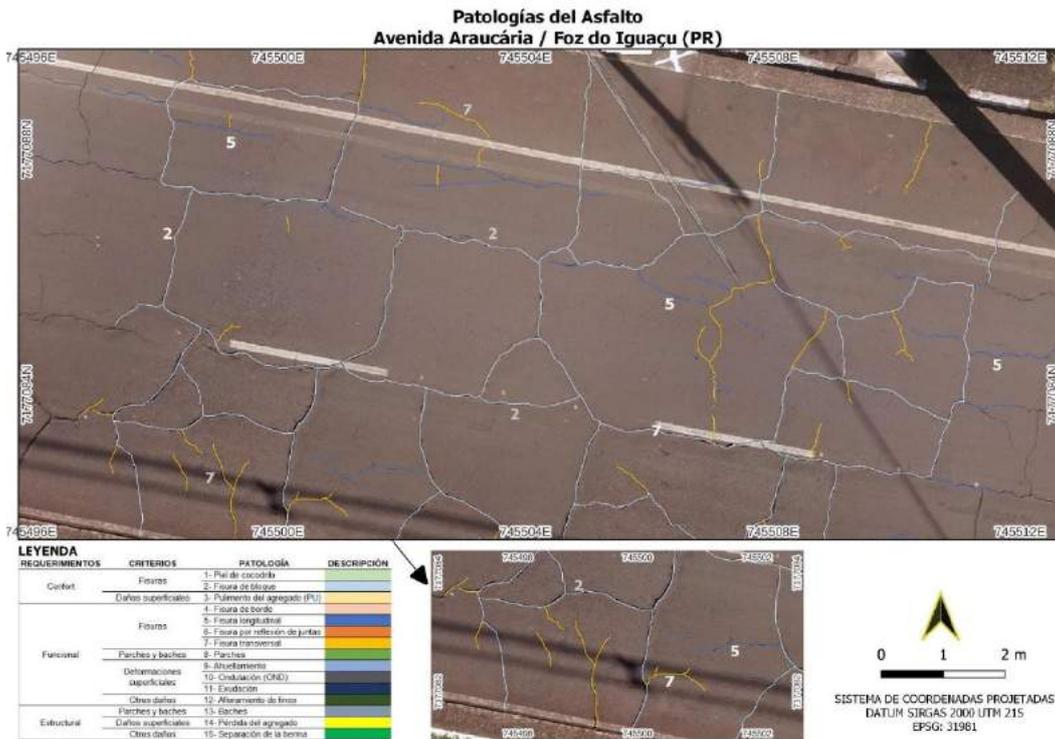
Fotografía 12. Mapa georreferenciado de la Avenida Araucária.

En la leyenda se observa la descripción y enumeran las distintas manifestaciones patológicas, lo que permite asignar a cada una un color y numero específico dentro del mapa indicando así su ubicación exacta. En la **Fotografía 12** y **Fotografía 13** se observa que, en la mayor parte de la vía levantada, que corresponde a la Avenida Araucária, predominan las fisuras transversales, longitudinales y de bloque.

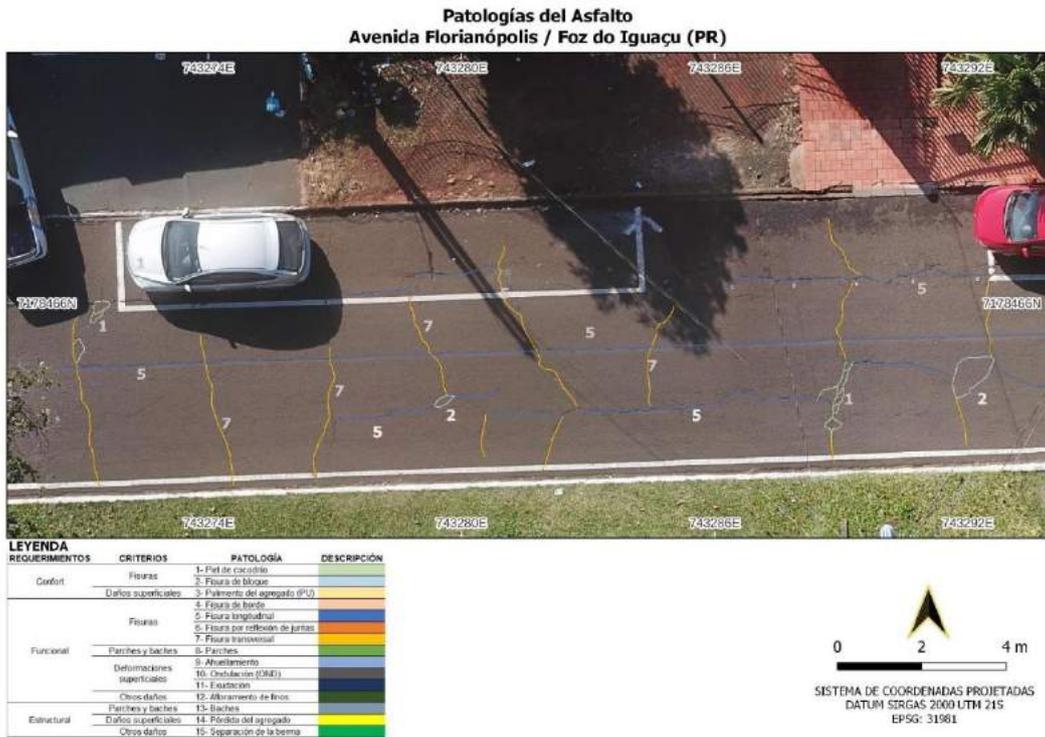
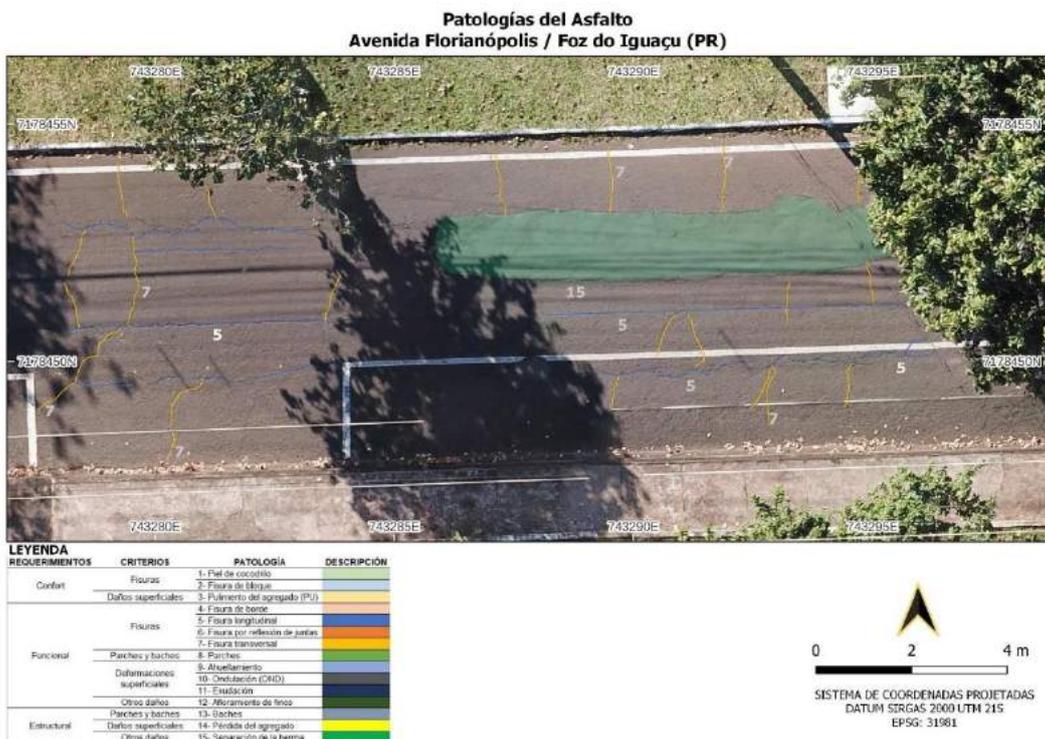
Fotografía 14. Mapa georreferenciado de la Avenida Florianópolis.

En la **Fotografía 14** y **Fotografía 15**, es posible notar que en gran parte del tramo levantado se presentan fisuras transversales y longitudinales. Además, se observa la presencia de piel de cocodrilo y una considerable separación de la berma.

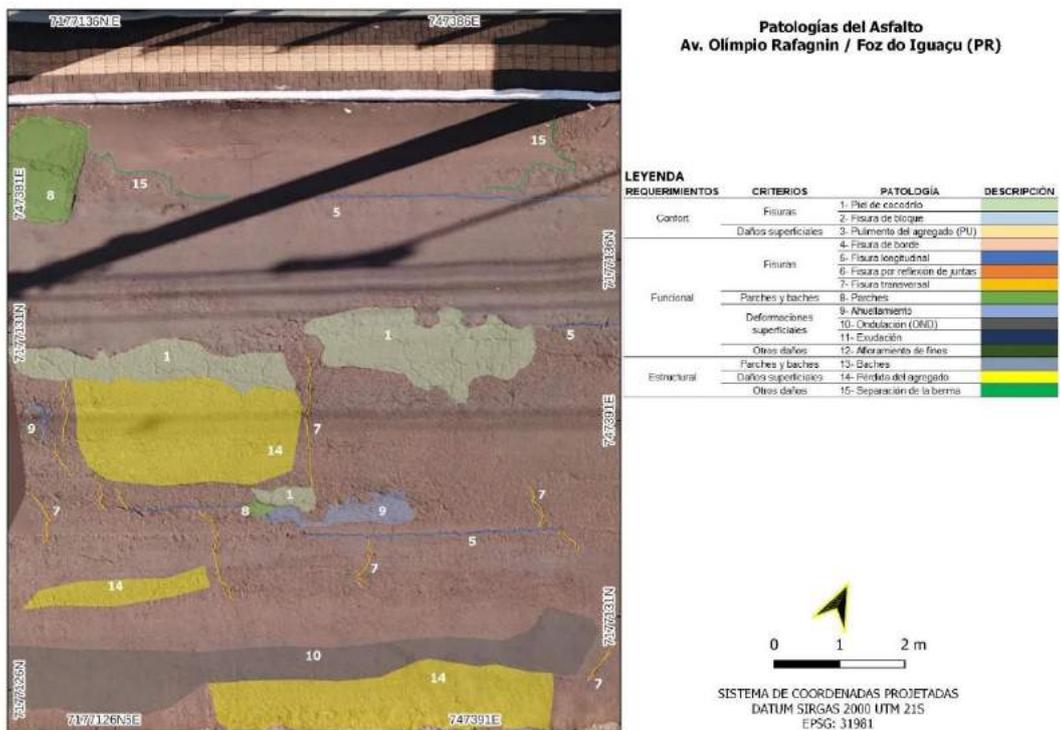
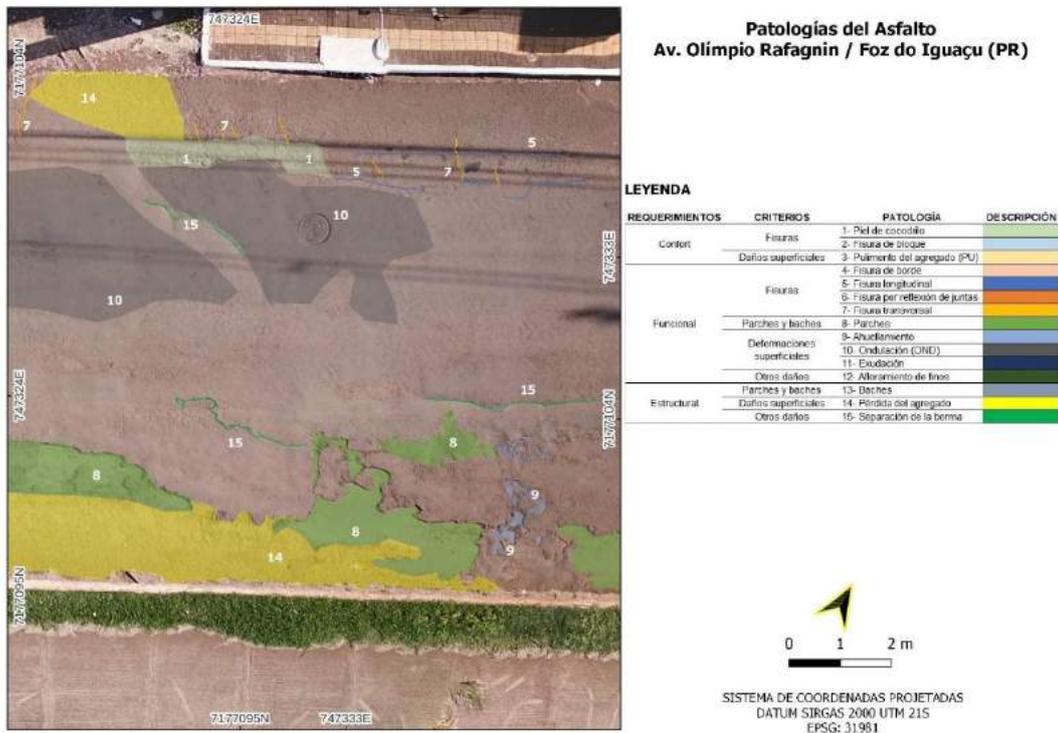
Fotografía 16. Mapa georreferenciado de la Avenida Olímpico Rafagnin.

Varias son las manifestaciones patológicas que pueden ser identificadas en la Avenida Olímpico Rafagnin (ver **Fotografía 16** y **Fotografía 17**) siendo la pérdida del agregado y separación de la berma las más predominantes. Además, también es posible identificar otras manifestaciones patológicas, como la presencia de piel de cocodrilo, fisuras longitudinales y transversales, parches y ondulación.
