**ANÁLISIS Y PROPUESTA DE PROYECTO DE RESTAURACIÓN DE UNA PISTA  
DE PAVIMENTO RÍGIDO DEL ÁREA INDUSTRIAL DE LA USINA DE ITAIPU**

Trabajo de Conclusión de Curso presentado al Instituto Latinoamericano de Tecnología, Infraestructura y Territorio de la Universidad Federal de la Integración Latinoamericana, como requisito parcial para la obtención de título de Ingeniero Civil de Infraestructura

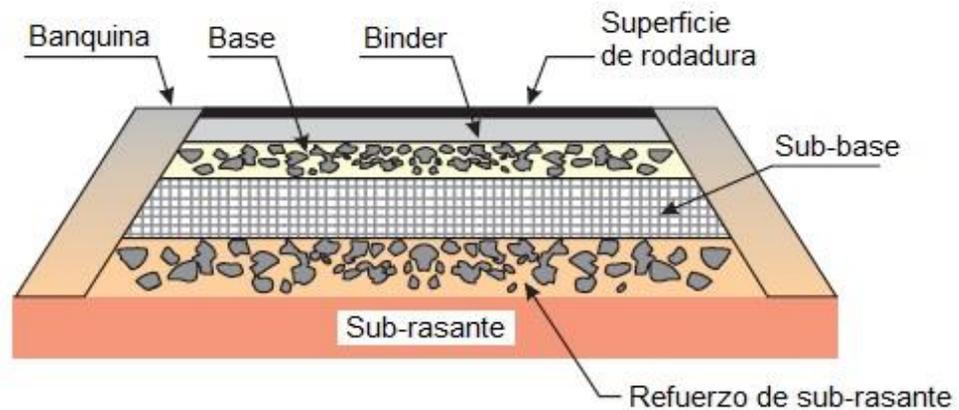
**Figura 1** - Corte transversal de un pavimento asfáltico

La base tiene como función distribuir los esfuerzos a la subbase la cual a su vez debe proveer soporte estructural, evitar la intrusión de finos de la subrasante a la base y transmitir esfuerzos a la subrasante, que consiste en la fundación de la estructura y debe ser compactado o tratado para resistir a los esfuerzos transmitidos por las capas superiores (MATHEW & RAO, 2007).

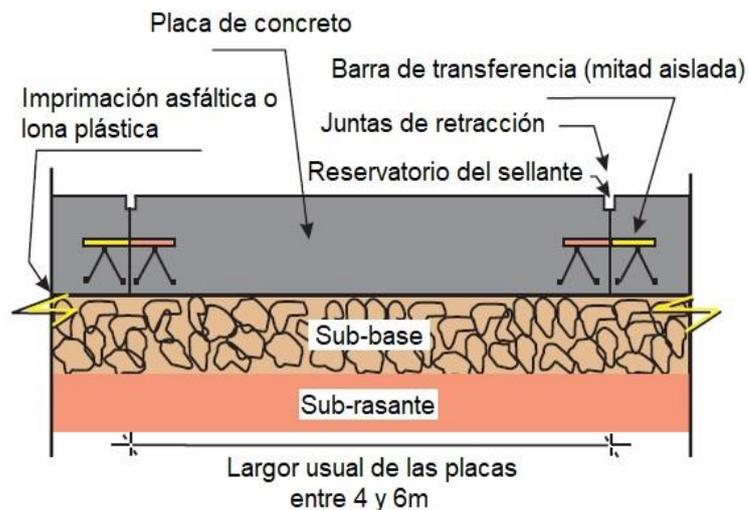
**Figura 2** - Corte longitudinal de un pavimento de hormigón

Estas placas de hormigón pueden ser armadas o no con barras de acero, la subcapa de estos pavimentos posee comportamiento equivalente a la subbase en los pavimentos asfálticos (BERNUCCI et al, 2010).

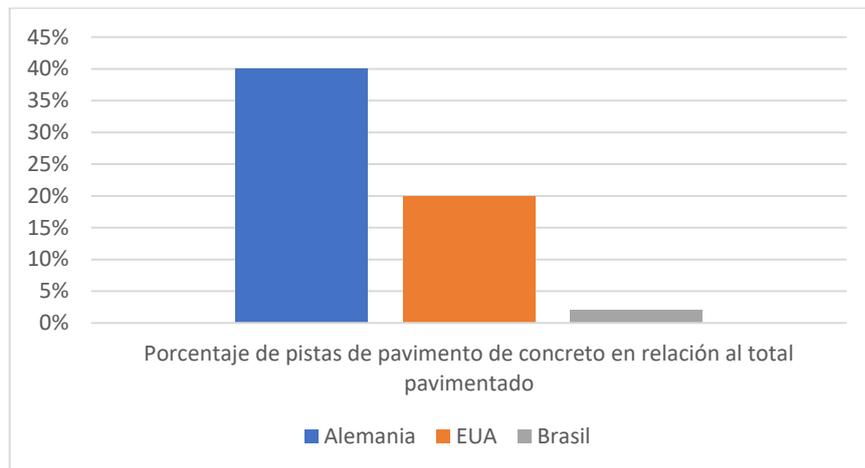
**Figura 3** - Porcentaje de pistas de pavimento de hormigón en relación con el total pavimentado

La figura 4 representa el porcentaje de pistas en hormigón en comparación al total pavimentado conforme lo expresado por Salles & Balbo (2015).

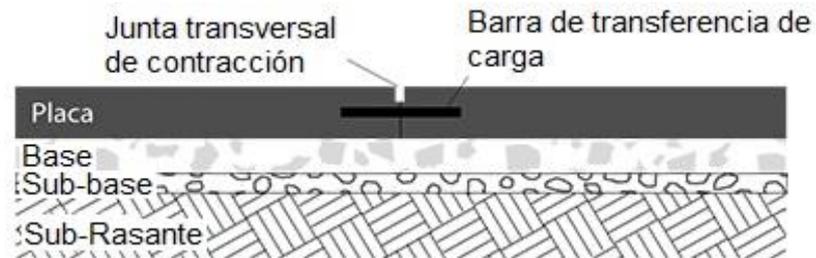
**Figura 4** - Corte longitudinal de un pavimento de hormigón simple

En la figura a seguir es posible observar una sección longitudinal de un pavimento de hormigón simple típico, donde el sistema de apoyo está compuesto por la base, subbase y la subrasante.

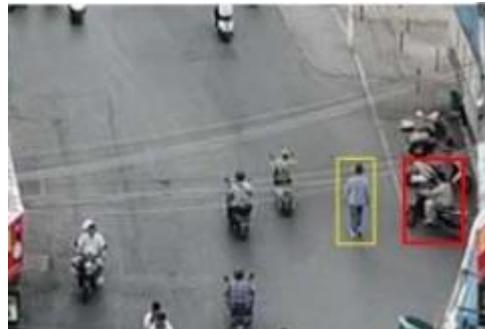
**Figura 9** – Detección de las clases (arriba) y comparación entre conteo manual y automático por deep learning (abajo)

Zhang et al (2019) mencionan que el rastreo automático de los vehículos es crucial en el análisis de datos de tráfico en tiempo real, los autores a partir de la adquisición de datos en formato de video efectuaron el reconocimiento y rastreo de vehículos mediante la implementación de MaskRCNN, que consiste en una red neuronal profunda que permite separar diferentes objetos en una imagen o video, logrando separar y efectuar el conteo de motocicletas, automóviles y pedestres en periodos de 1 minuto. Como resultados obtuvieron valores de conteo bastante aproximados para las tres clases, en la que el no reconocimiento de vehículos se debió a modelos inusuales y en motocicletas al amontonamiento de ellas.

Motorbike	Vehicle	Pedestrian
Our method	70 – 72 – 89	5 – 8 – 12	6 – 6 – 8
Manual detection	75 – 75 – 92	7 – 8 – 12	6 – 6 – 8

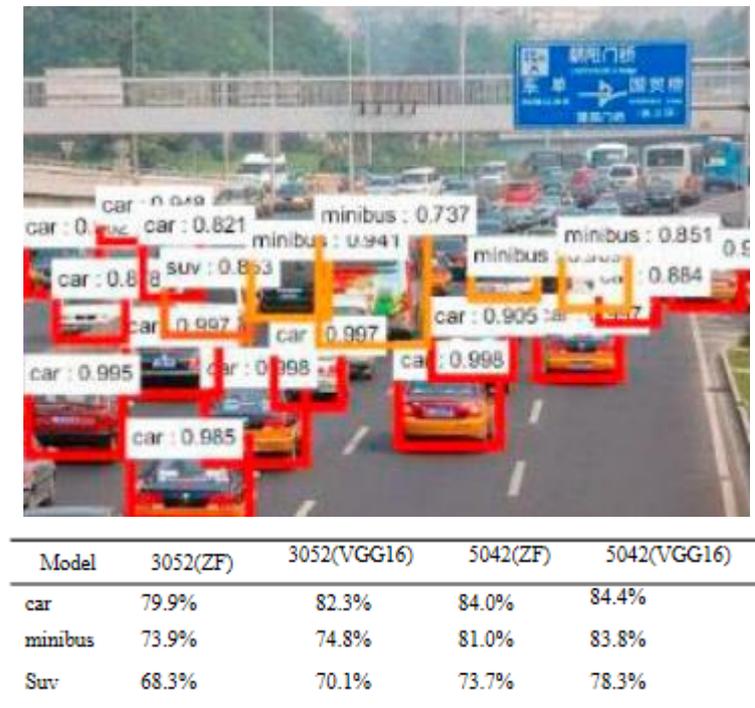
**Figura 10** – Detección de las clases (arriba) y precisión del conteo en diferentes muestreos y métodos (abajo)

Suhao et al (2018) en un proceso similar obtuvieron resultados variados en la detección de los tipos de vehículos, en este caso siendo automóviles, suv's y minibuses con una precisión en la detección de más de 65 % dependiendo las muestras y el método empleados.

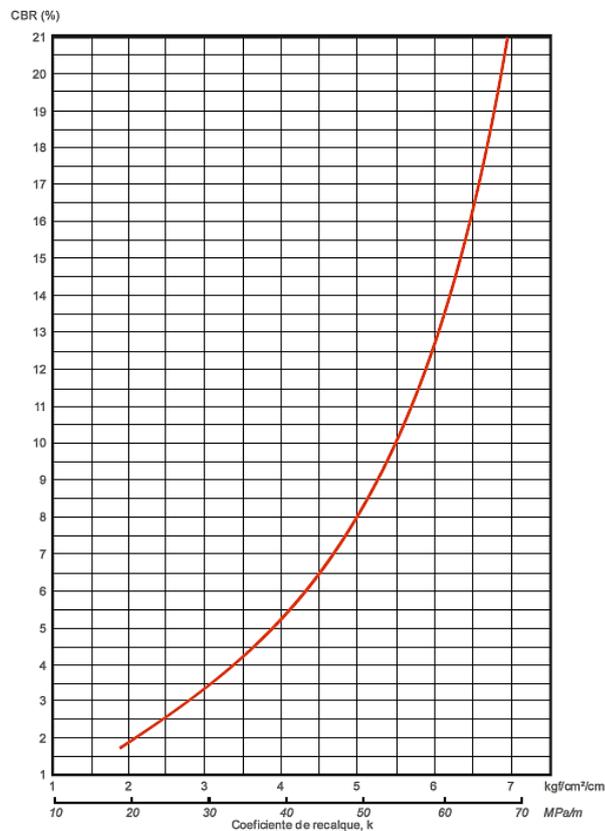
**Figura 12** – Correlación entre el CBR y el Coeficiente de recalque

El Módulo de reacción de la subrasante o coeficiente de recalque (k) se puede relacionar con el índice de Soporte California (CBR) como indicado en la imagen a continuación:

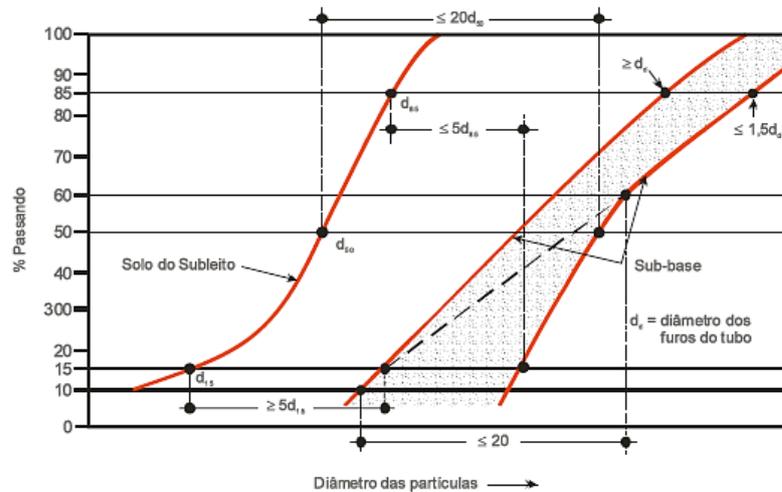
**Figura 14 – Recomendaciones de la DNIT para subbases granulares**

Apertura de tamiz	Porcentaje que pasa (%)					
	A	B	C	D	E	F
50,0	100	100	-	-	-	-
25,0	-	75-95	100	100	100	100
9,5	30-65	40-75	50-85	60-100	-	-
4,750	25-55	30-60	35-65	50-85	55-100	70-100
2,0	15-40	20-45	25-50	40-70	40-100	55-100
0,425	8-20	15-30	15-30	25-45	20-50	30-70
0,075	2-8	5-20	5-15	5-20	6-20	8-25

<b>Para asegurar el drenaje</b>	$\frac{\text{diámetro de 15 \% del material}}{\text{diámetro del 15 \% del suelo de la subrasante}} \geq 5$
<b>Para impedir la infiltración</b>	$\frac{\text{diámetro de 15 \% del material}}{\text{diámetro del 85 \% del suelo de la subrasante}} \leq 5$
	$\frac{\text{diámetro de 50 \% del material}}{\text{diámetro del 50 \% del suelo de la subrasante}} \leq 25$
	$\frac{\text{diámetro de 60 \% del material}}{\text{diámetro del 10 \% del suelo de la subrasante}} < 20$
<b>Cuando sirve como material circundante de drenos profundos</b>	$\frac{\text{diámetro de 85 \% del material}}{\text{diámetro del 10 \% del suelo de la subrasante}} \geq 1$

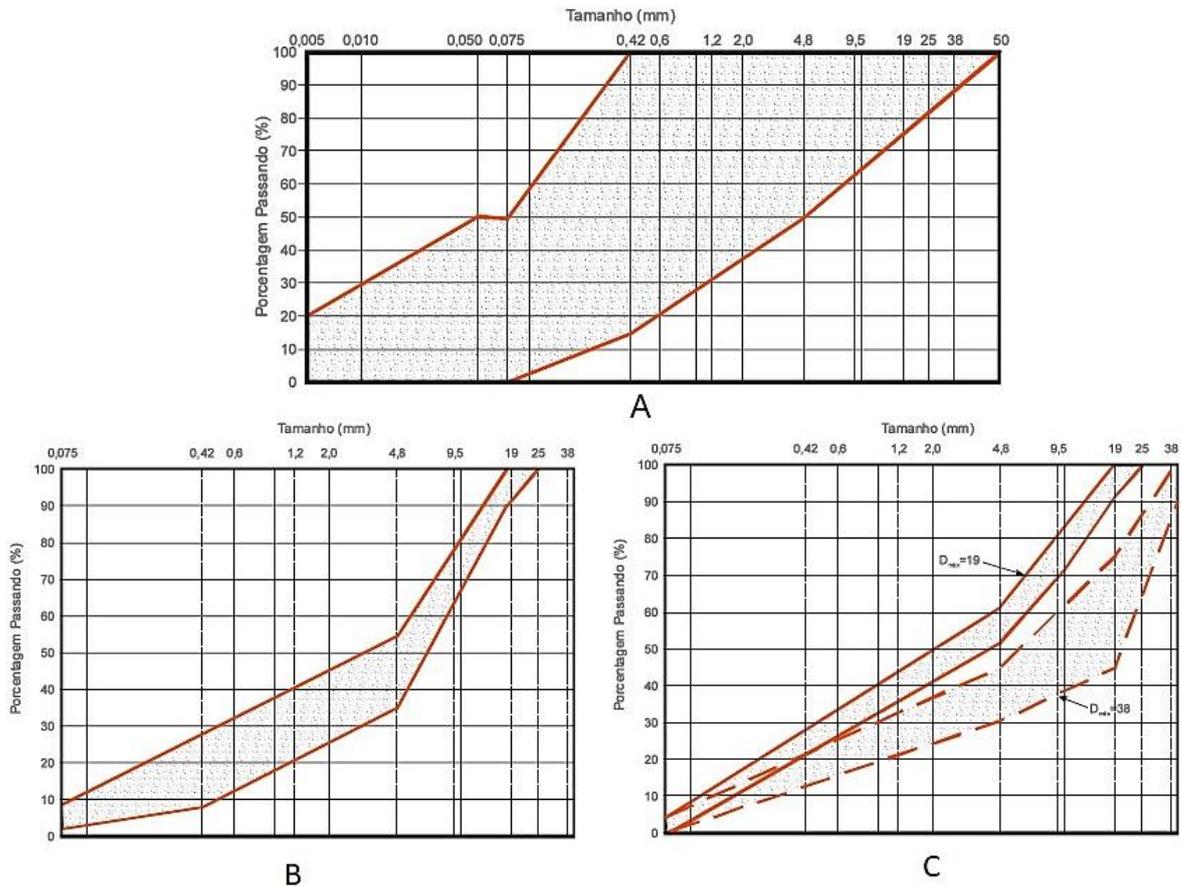
**Figura 15** – Recomendaciones de la DNIT para subbases tratadas

Tipos de Estabilización	Requisitos mínimos de Granulometría	Requisitos de Dosaje	Espesuras Usuales
Suelo-cemento	A)	1) Resistencia mínima a la compresión simple a los 7 días entre 1,4 y 2,1 Mpa 2) Consumo mínimo de cemento igual a 5% en masa	10 a 20 cm
Grava tratada con cemento	B)	1) Resistencia mínima a la compresión simple a los 7 días entre 3,0 y 5,0 Mpa 2) Consumo mínimo de cemento igual a 3% en masa	10 a 20 cm
Concreto pobre o rolado	C)	1) Resistencia mínima a la compresión simple a los 7 días entre 3,0 y 7,0 Mpa 2) Relación cemento:agregado entre 1:15 y 1:22	7,5 a 15 cm
Suelo mejorado con cemento	DNER-ESP09-71	1) CBR igual o mayor a 30% 2) Consumo mínimo de cemento igual a 3% en masa	10 a 20 cm

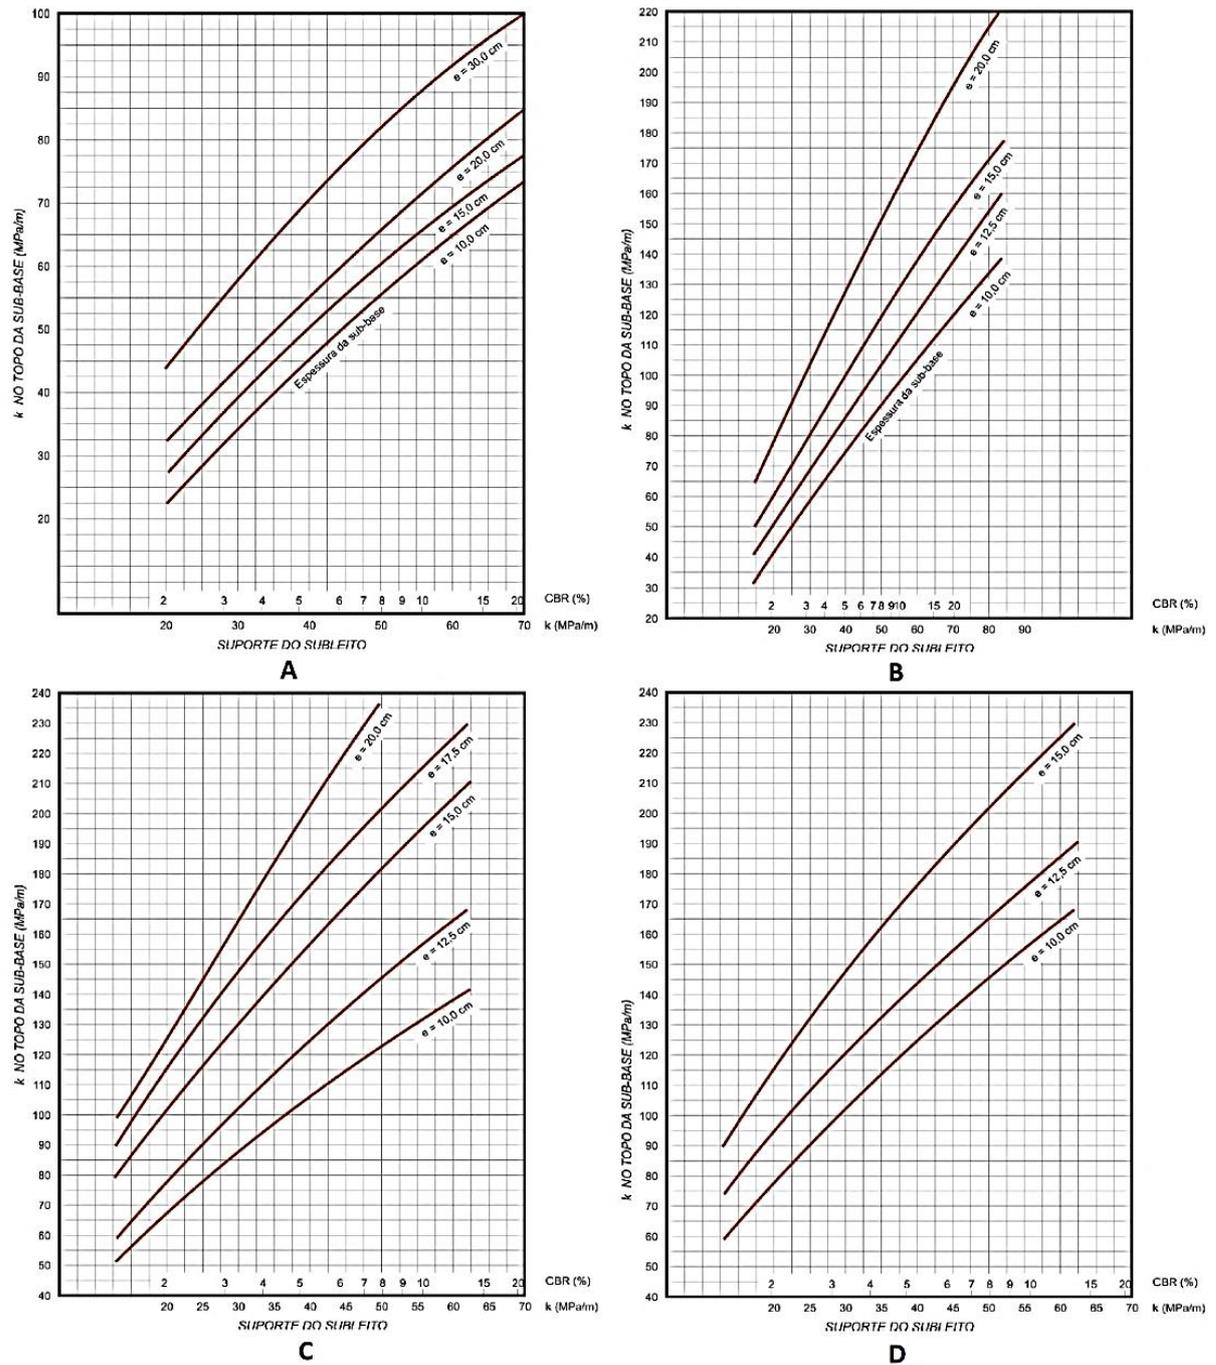
El incremento del valor de k varía dependiendo del tipo de subbase empleada y el espesor de esta:

**Figura 16** – Aumento de k debido a la presencia de A) subbase granular (Superior izquierda), B) subbase de grava tratada con cemento (superior derecha), C) subbase de suelo cemento (Inferior izquierda) y D) subbase de hormigón compactado con rodillo (Inferior derecha)

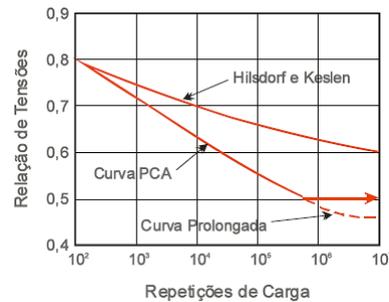
**Figura 27 – Curvas de fatiga**

la Ley de Miner que establece que el porcentaje de resistencia a la fatiga no consumida por una determinada clase de carga queda disponible para el consumo por otras cargas, siendo que el daño total es la suma de los daños o consumos individuales, el consumo total admisible de fatiga es de 100% (DNIT, 2005).

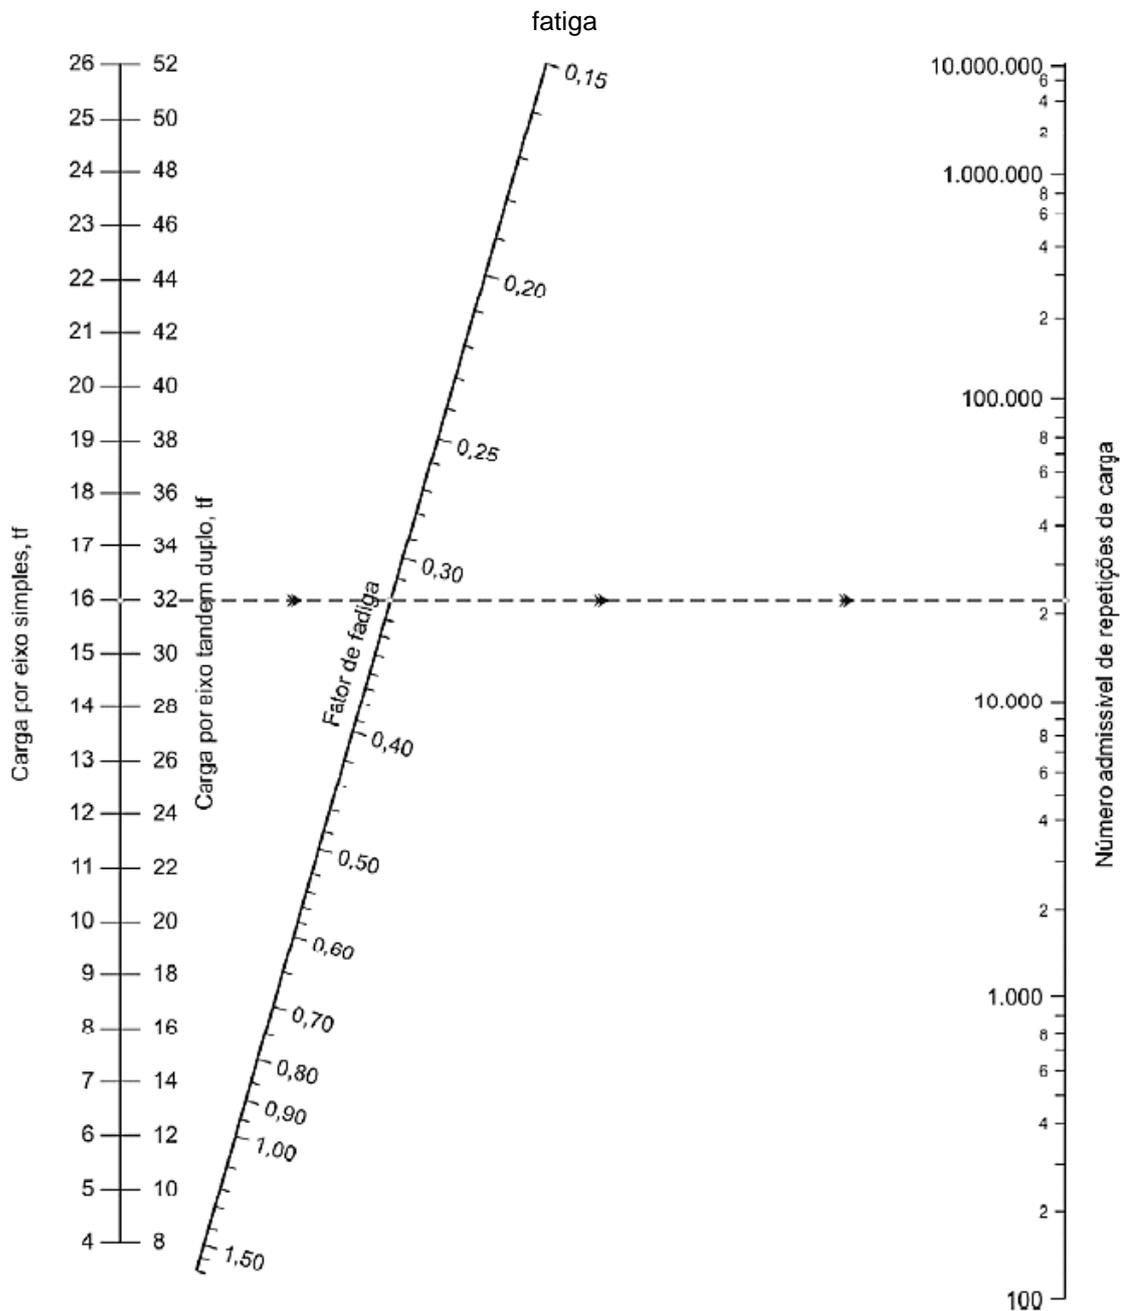
Una vez se tienen estos valores se procede a determinar las repeticiones admisibles por fatiga y por erosión haciendo uso de los siguientes ábacos:

**Figura 43** – Ábaco para Análisis de fatiga con o sin banquina – Número admisible en base al factor de fatiga

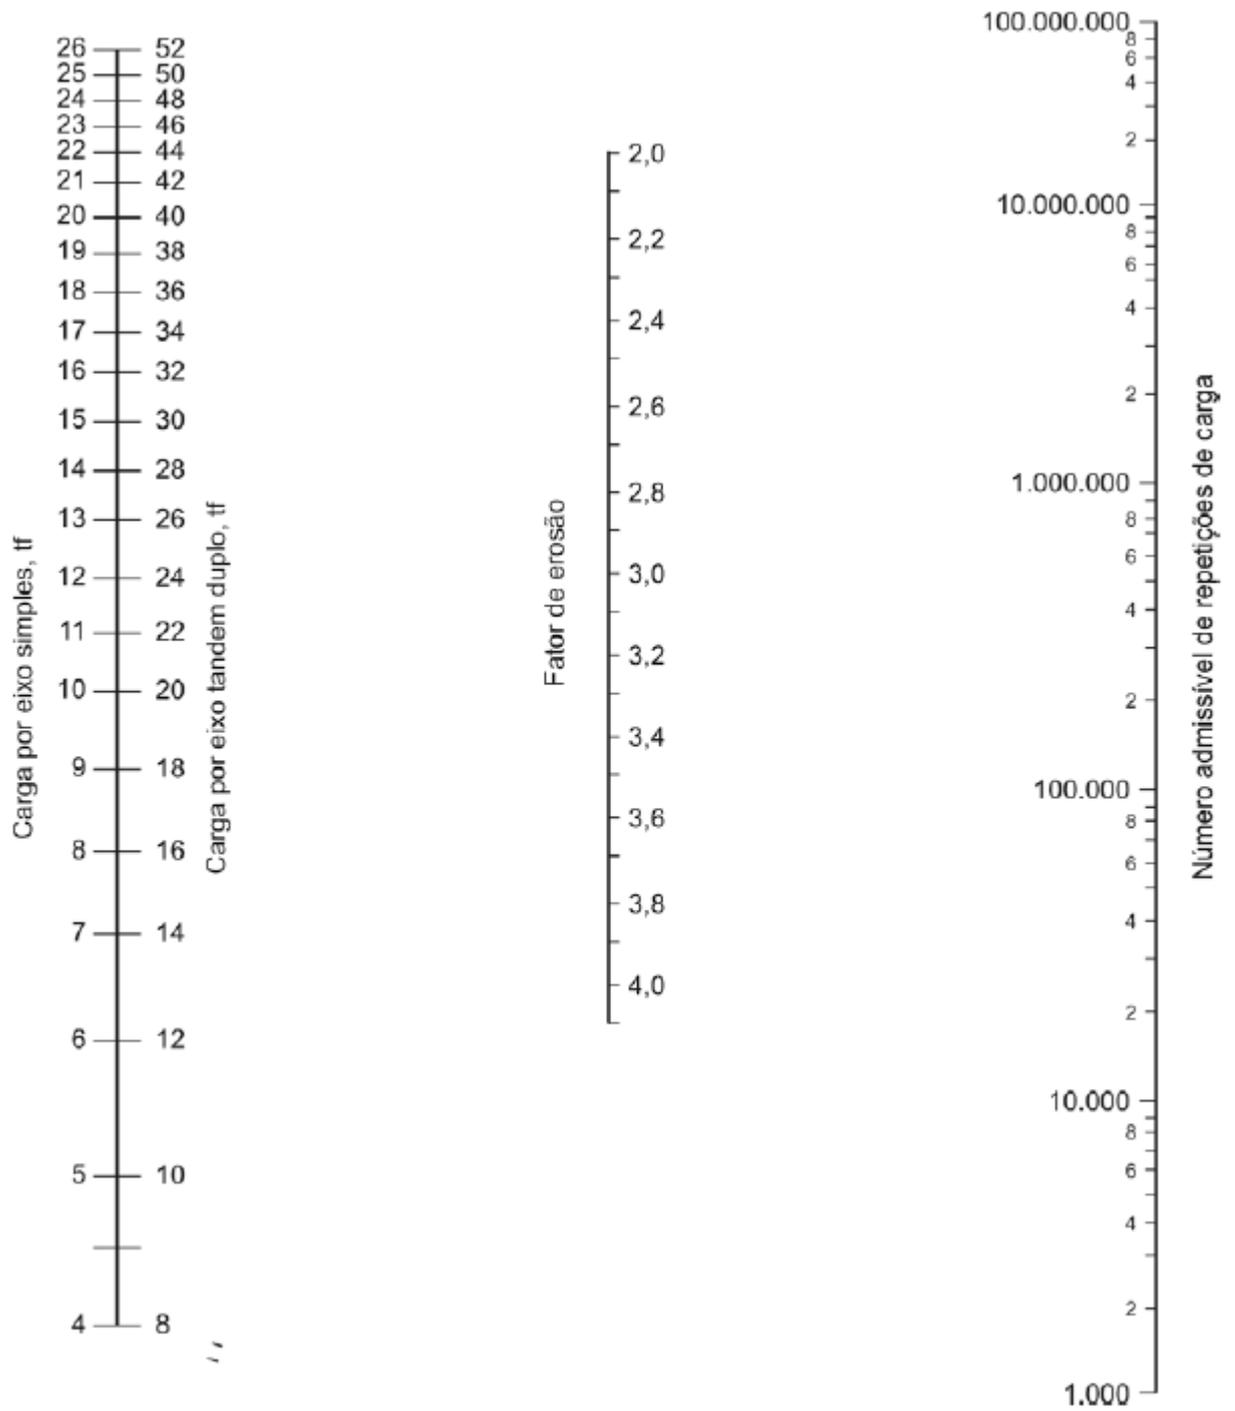
**Figura 44** – Ábaco para Análisis de erosión sin banquina – Número admisible en base al factor de erosión

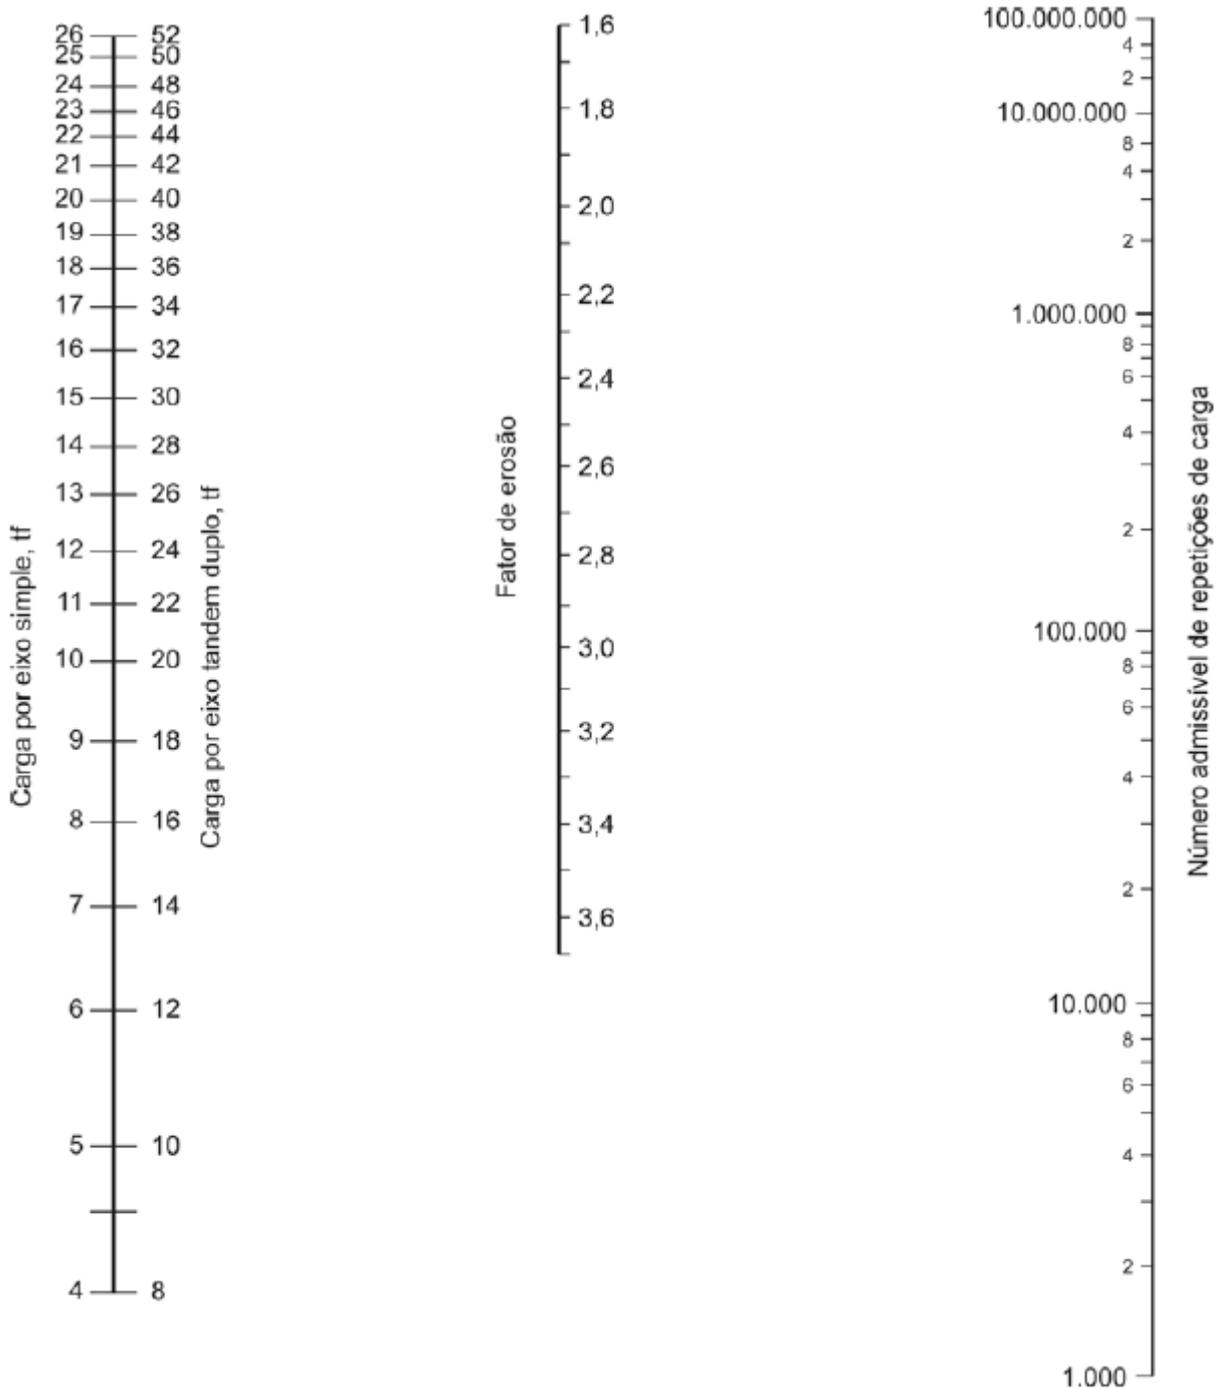
**Figura 45** – Ábaco para Análisis de erosión con banquina – Número admisible en base al factor de erosión

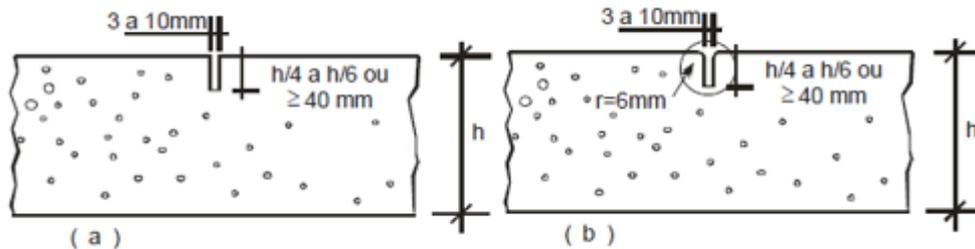
y su profundidad es usualmente 1/4 a 1/6 del espesor de la placa, pero no menos de 4 centímetros o el mayor tamaño de los agregados para ambos casos (DNIT, 2005).

**Figura 47** – Junta transversal de retracción serrada (Izquierda) y abierta en hormigón fresco (derecha)

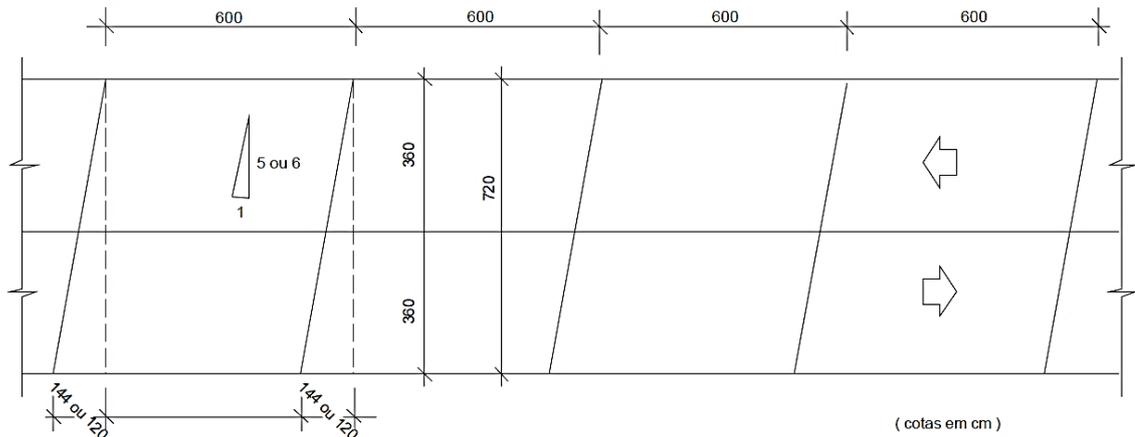
**Figura 49** – Pavimento de hormigón con juntas oblicuas

Las juntas transversales pueden también ser levemente inclinadas u oblicuas (1:5 o 1:6) de forma a reducir el impacto en el vehículo tras su paso por las juntas proporcionando un transitar más confortable, algunos cuidados deben ser tenidos en consideración como la marcación rigurosa de la posición de la junta, el aumento de la profundidad de la junta en aproximadamente 1 cm con relación a la profundidad de las juntas perpendiculares y disponer las juntas en de modo a reducir las tensiones en el borde de la placa, la imagen a continuación ilustra un pavimento con juntas oblicuas (DNIT, 2005).

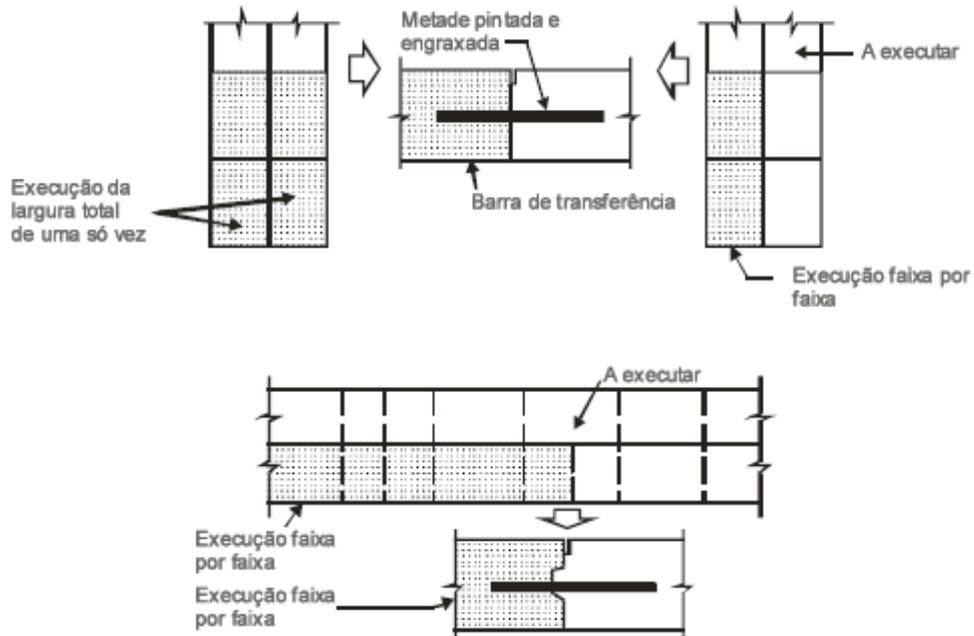
Deben poseer barras de anclaje y de transferencia de carga para garantizar la transferencia de carga y prevenir traspase de fisuras de una placa a otra adyacente (DNIT, 2005).

**Figura 50** – Esquemas de Junta de construcción planeada (arriba), Junta de construcción de emergencia (abajo)

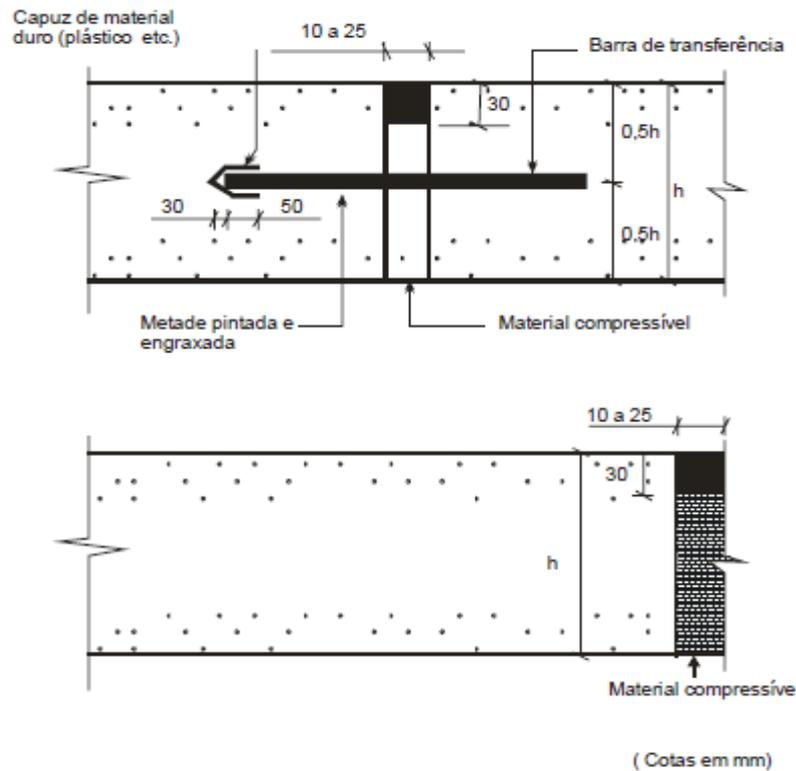
Utilizada en cruzamientos asimétricos de vías, encuentro del pavimento con edificios, puentes, u otras estructuras, la abertura de esta junta varía entre 10 y 25 milímetros. Deben recibir sellado adecuado para impedir infiltración. Debe ser empleado un capucho para proveer un espacio libre de aproximadamente 3 centímetros para el movimiento de las barras cuando se dilatan las placas, el material empleado entre las placas debe ser un material compresible (Ej: Isopor) (DNIT, 2005).

**Figura 51** – Junta de expansión con barras de transferencia (arriba) y de encuentro (abajo)

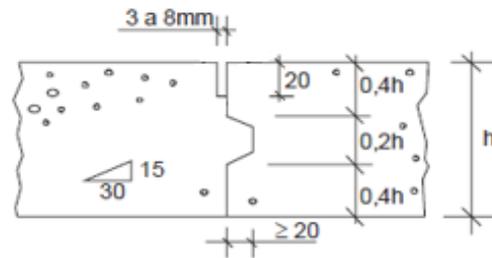
Son empleadas para control de las fisuras longitudinales, la distancia entre juntas longitudinales recomendada entre 3,5 a 3,6 m. La abertura varía entre 3 a 8 mm y la profundidad varía entre  $1/4$  y  $1/6$  del espesor de la placa, pero no menor a 4 cm o al tamaño mayor del agregado empleado Un esquema de las juntas longitudinales de articulación se muestra a continuación (DNIT, 2005).

**Figura 52** – Junta de articulación con encaje tipo macho-hembra

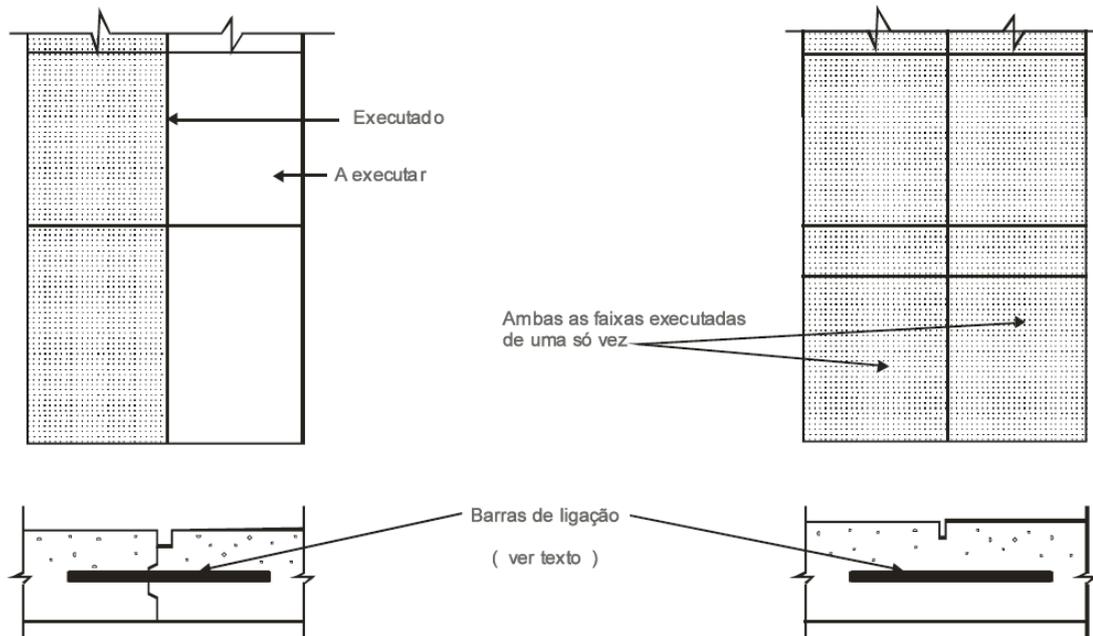
Cuando es posible ejecutar más de un carril por vez la junta de construcción será la misma junta longitudinal de articulación con sección debilitada con barras de anclaje, sin embargo, cuando se ejecutará por faja de tráfico entonces la junta será del tipo encaje macho-hembra con barras de anclaje para posibilitar la transferencia de carga, la imagen a continuación representa la junta de construcción dependiendo del método empleado para construir (DNIT, 2005).

**Figura 53** – Junta de construcción para ejecución por carril (Izquierda) y ejecución total (derecha)

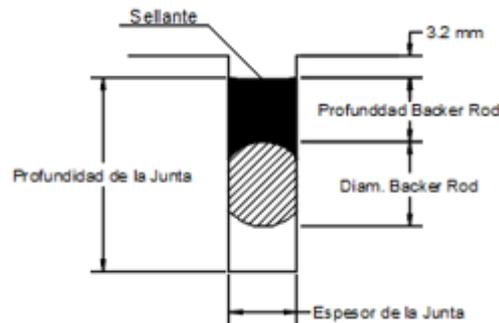
**Figura 55** – Recomendación Backer Rod (arriba) e implementación (abajo)

CONTROLADOR DE PROFUNDIDAD BACKER ROD (JUNTA CONCRETO - CONCRETO)				
Dimensiones de la junta (mm)				
Ancho de la junta	Espesor de aplicador de sellante	Diámetro Backer ROD	Profundidad mínima de la junta	Profundidad de colocación del Backer Rod
[mm]	[mm]	[mm]	[mm]	[mm]
6	6	10	25	13
10	6	13	32	13
13	6	16	32	13
16	8	19	38	14
19	10	25	45	16
22	11	29	45	18
25	13	32	50	19
>25	13	32+	50+	19

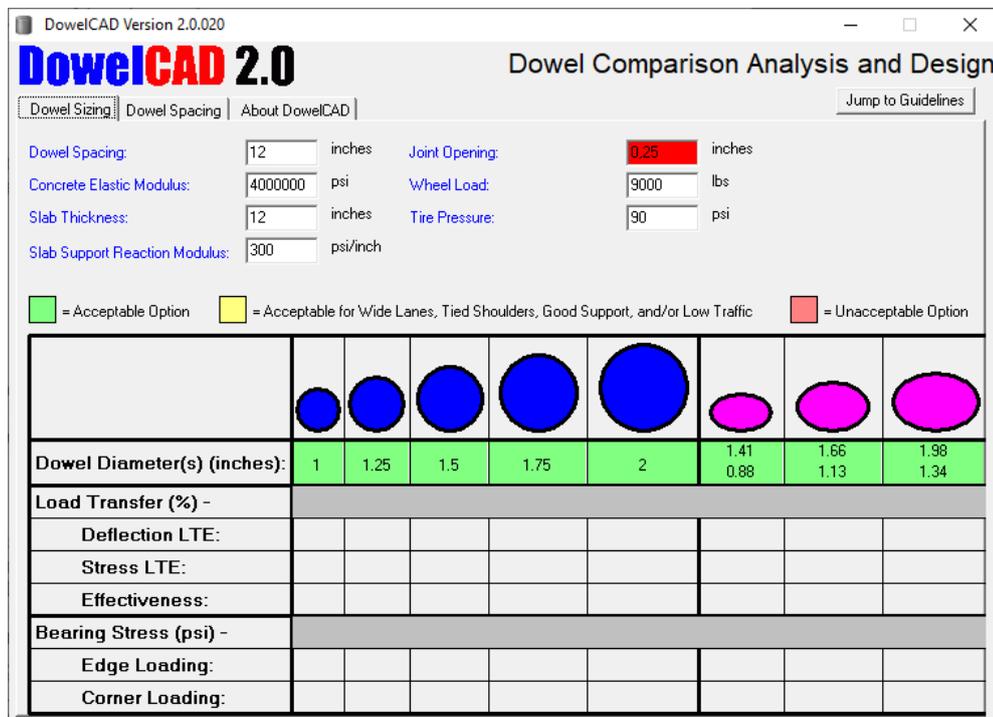
**Figura 57 – Captura de pantalla del software DowelCAD**

Adicionalmente, el cálculo de los pasadores puede ser empleado mediante el uso del software DowelCAD desarrollado por la ACPA disponible gratuitamente:

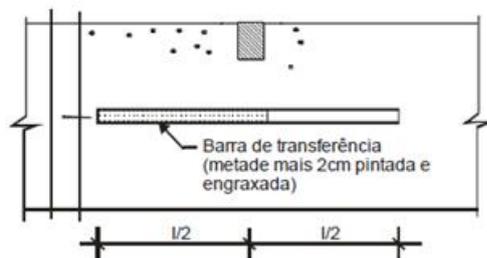
**Figura 58 – Junta transversal con pasadores**

Las barras de transferencia estarán pintadas y engrasadas para permitir el libre movimiento en la contracción o expansión (DNIT, 2005)

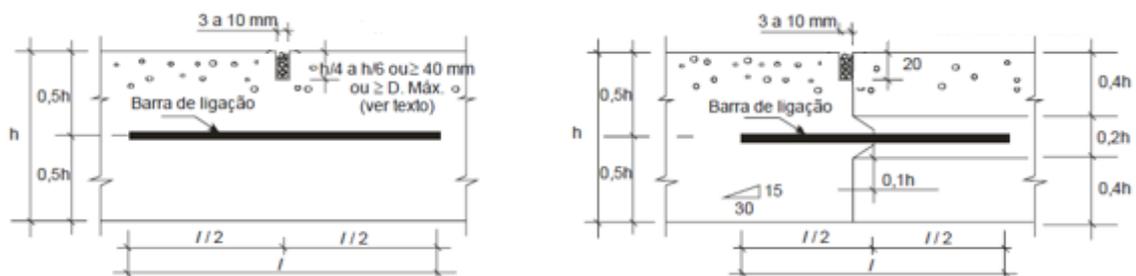
**Figura 59** – Junta longitudinal con barras de anclaje sección debilitada (izquierda) y encaje tipo macho-hembra (derecha)

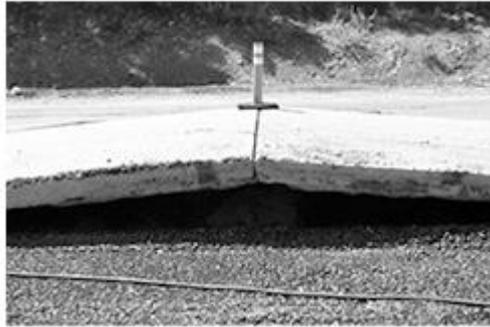
**Figura 61** – Levantamiento de Placas

El Consejo de directores de carreteras de Iberia e Iberoamérica (DIRCAIBEA) (2002) establece como causas posibles las variaciones térmicas excesivas sumadas a la falta de juntas de expansión, a una transferencia de cargas deficiente debido a una mala colocación de barras de elementos para tal fin, o a la presencia de suelos expansivos a poca profundidad.

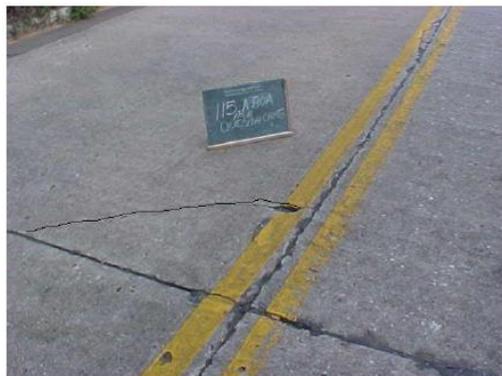
**Figura 62** – Grietas de Esquina

Están asociadas a la fatiga del hormigón en la región o a un espesor insuficiente de la placa frente a los esfuerzos generados por el tránsito real (BALBO, 2009).

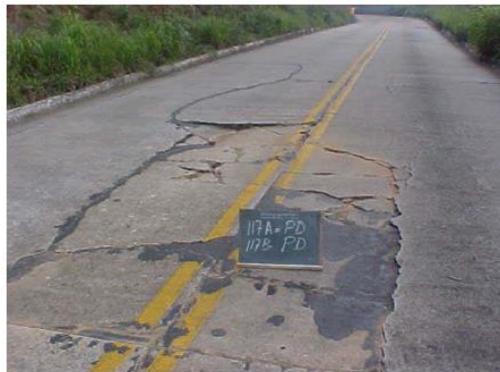
**Figura 63** – Placa Dividida

La causa de este defecto está relacionada con las causas que originan a las fisuras, por lo tanto, puede ser consecuencia de anomalías como deficiencia en el soporte de la fundación, tamaño de espesor de pavimento insuficiente o fatiga del hormigón (DNIT, 2010).

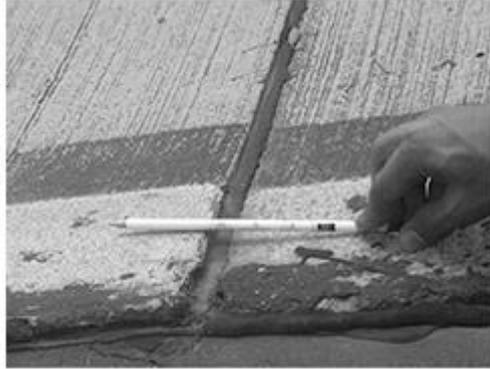
**Figura 64** – Escalonamiento de Juntas

La ausencia de dispositivos de transferencia de carga en las juntas como barras de transferencia o encaje tipo macho-hembra

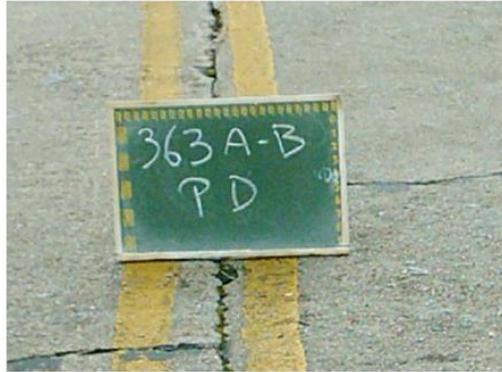
**Figura 65** – Falla en el sellante de la Junta

- Endurecimiento: envejecimiento o producto de mala calidad;
- Pérdida de adherencia a las placas de hormigón: mala ejecución de sellado, caja mal diseñada o producto de mala calidad.

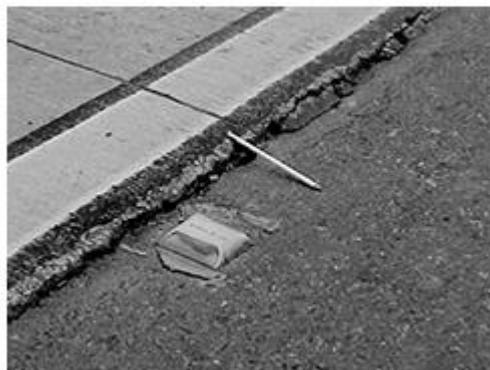
**Figura 66** – Desnivel Calzada-Banquina

Muchas veces se trata de un defecto constructivo como consecuencia de la falla en el nivelado entre las pistas y la banquina. Puede ocurrir también entre carriles debido a asentamientos diferenciales por pérdida de soporte de la fundación (BALBO, 2009).

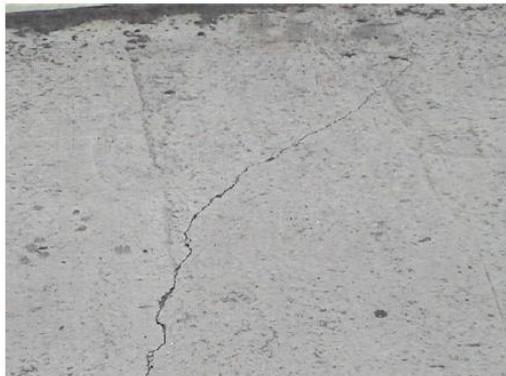
**Figura 67** – Grietas Diagonales

- Transversales: cuando ocurren en dirección del ancho de la losa y perpendicular al eje longitudinal del pavimento.
- Longitudinales: caso ocurran paralelamente al eje longitudinal y en la dirección del largo de la placa.
- Diagonales: son fisuras inclinadas que interceptan las juntas del pavimento a una distancia mayor que la mitad del largo de esas juntas.

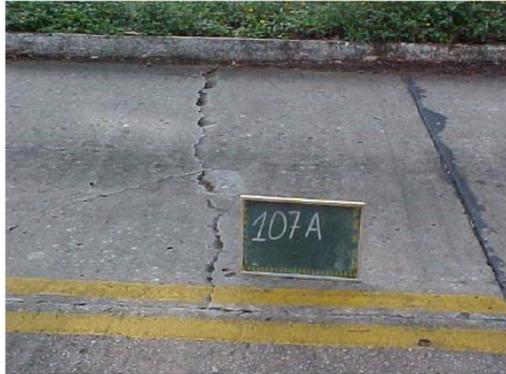
**Figura 68** – Grietas Transversales

Se posicionan más al centro de las losas y pueden ser causadas por fatiga del hormigón a largo plazo, baja resistencia del hormigón, espesor menor al requerido, losas de longitud excesiva. Cuando posicionadas próximas a las juntas transversales son resultado de la retracción por atraso del serrado de la junta o serrado de profundidad insuficiente (BALBO, 2009).

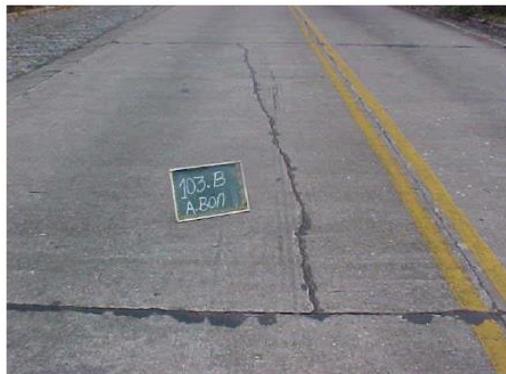
**Figura 69** – Grietas Longitudinales

Además, pueden ser causantes de estas grietas el asentamiento de la base y/o subrasante, ancho excesivo de la losa (DIRCAIBEA, 2002).

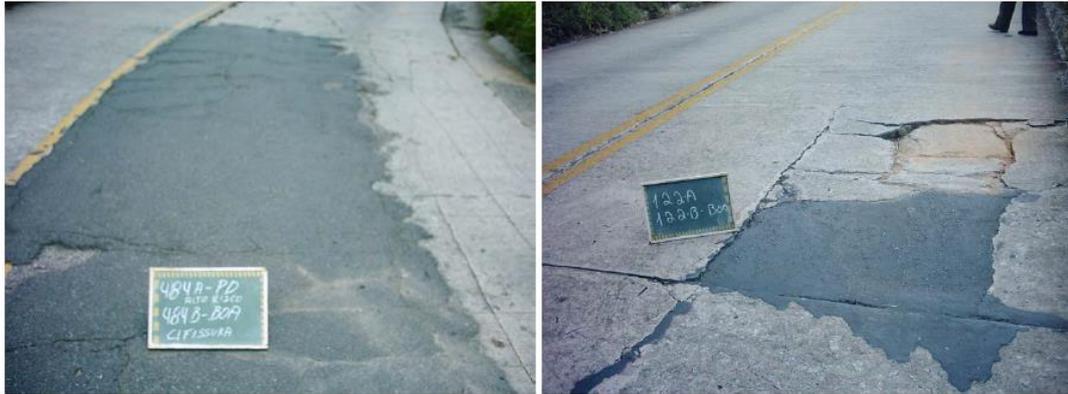
**Figura 70** – Grandes y Pequeñas reparaciones (izquierda y derecha respectivamente).

Los reparos o remiendos son correcciones de defectos preexistentes, no obstante, su incorrecta ejecución puede presentar inconvenientes como fisuras o hundimiento resultando en incomodidad al usuario y perjudicando la calidad de rodadura (BALBO, 2009).

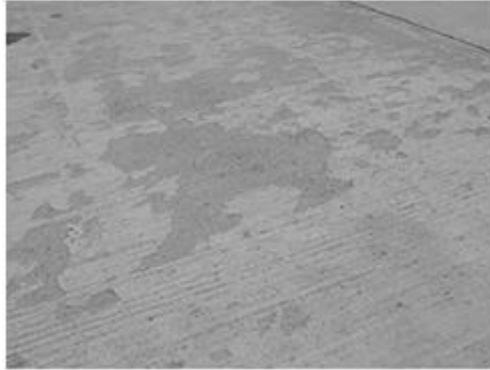
**Figura 71 – Desgaste Superficial**

Según DNIT (2010) el desgaste superficial del pavimento puede ser causado por el empleo de hormigón de baja calidad, agregados sucios o con polvo, cantidad excesiva de agua en la mezcla, deficiencia de finos en la mezcla que implica en hormigón con exudación elevada o despegue de la argamasa de recubrimiento causado por acumulo de agua después del acabado.

Este defecto causa incomodidad al usuario y puede causar baches en el pavimento conforme evolución (DNIT, 2010).

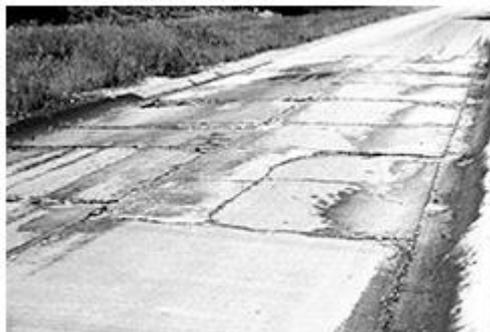
**Figura 72 – Bombeo de Finos**

El bombeo o surgencia de finos se da cuando finos plásticos existentes en la fundación del pavimento son expulsados en forma de barro fluido a través de las juntas o grietas cuando pasan los vehículos. Este proceso puede ser identificado por la aparición de manchas terrosas en las juntas, grietas o bordes (DNIT, 2010).

La intrusión de finos plásticos en las juntas tiene como consecuencia el ablandamiento de la fundación y posterior descalce de las placas, aumentando así la tensión de tracción en el pavimento a niveles superiores para lo que fue proyectado, por lo que se acelera el proceso de fatiga pudiendo llegar a la ruptura (DNIT, 2010).

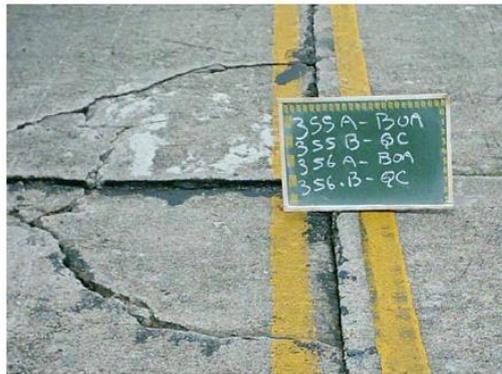
**Figura 73** – Quiebres Localizados

Son áreas de la losa que se encuentran agrietadas y partidas, de forma variada y se sitúan generalmente entre una grieta y una junta o entre dos grietas próximas entre si (DNIT, 2010).

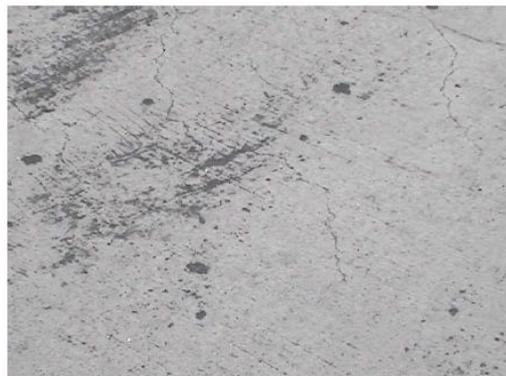
**Figura 75 – Fisuras por retracción plástica**

Son fisuras pequeñas y conectadas entre sobre la superficie de la placa y son consecuencias de fallas de construcción (BALBO, 2009).

Tiene como origen la retracción plástica que ocurre en el hormigón previo al inicio del fraguado, se forma sin necesidad de energía puesto que el hormigón aún no posee resistencia (DNIT, 2010).

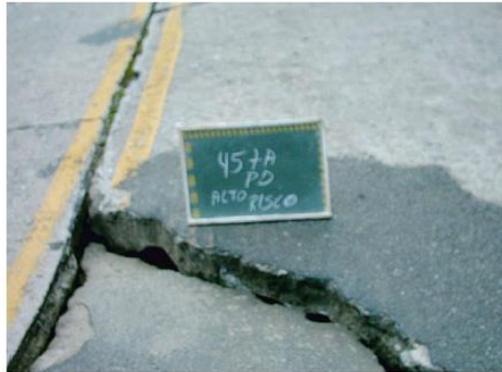
**Figura 76** – Quebres en las esquinas

Los desportillamientos en las esquinas poseen forma de cuña y ocurren en una distancia inferior a 60 cm de la esquina, su diferencia en relación con las fisuras o grietas de esquina recae en el ángulo que intercepta a la junta (en forma de cuña) mientras que las fisuras de esquina son verticales en todo el espesor de la placa (DNIT, 2010).

Puede ocurrir debido a la baja resistencia del hormigón o a la retirada brusca de las formas o por tránsito de vehículos con peso superior para el cual fue proyectada la vía (DNIT, 2010).

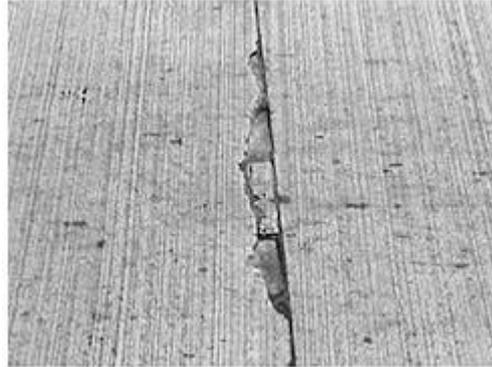
**Figura 77** – Desportillamiento en las juntas

Este defecto está fuertemente relacionado a la acción del tráfico en proximidades de las juntas, más aún cuando se realiza corte en estado fresco, que puede propiciar la aparición de pequeños quiebres que pueden agravarse. La ausencia de agregados resistentes o el exceso de argamasa también influyen (BALBO, 2009).

Además de la remoción precipitada de las formas o el serrado prematuro del hormigón cuando aún no posee la resistencia adecuada, el desportillamiento puede también ser causado por la infiltración de materiales incompresibles en la junta que

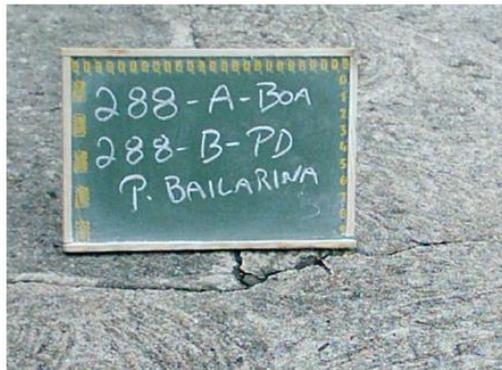
**Figura 78** – Placa Saltarina

La pérdida de soporte de la fundación, sumado a juntas ineficientes y al tráfico pesado son causantes de las placas saltarina. Este tipo defecto facilita el bombeo de finos y puede evolucionar con el tiempo provocando la aparición de fisuras y grietas en la placa (DNIT, 2010).

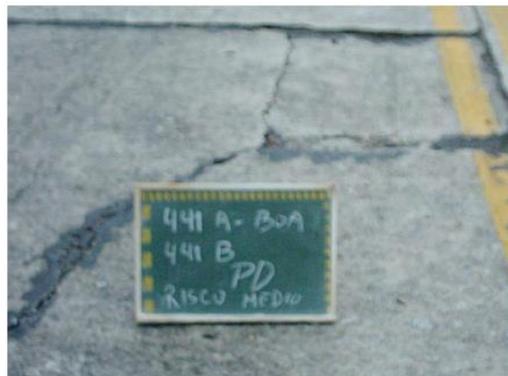
**Figura 79** – Asentamiento

Un proyecto de subbase ineficiente o una mala ejecución de esta, bien como una deficiencia desigual soporte de la fundación pueden provocar el surgimiento de este defecto (DNIT, 2010).
