**ANÁLISIS Y PROPUESTA DE PROYECTO DE RESTAURACIÓN DE UNA PISTA  
DE PAVIMENTO RÍGIDO DEL ÁREA INDUSTRIAL DE LA USINA DE ITAIPU**

Trabajo de Conclusión de Curso presentado al Instituto Latinoamericano de Tecnología, Infraestructura y Territorio de la Universidad Federal de la Integración Latinoamericana, como requisito parcial para la obtención de título de Ingeniero Civil de Infraestructura

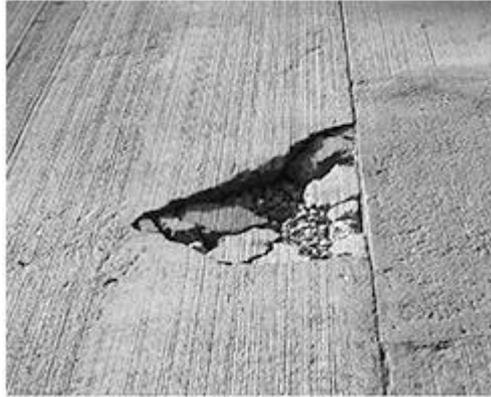
**Figura 80** – Bache

Resultan de evolución de otros defectos, como la desagregación de fisuras o partición de hormigón en pequeñas piezas, además asentamientos debido a fundaciones o capas inferiores inestables, defectos constructivos y la acción de los vehículos (BALBO, 2009).

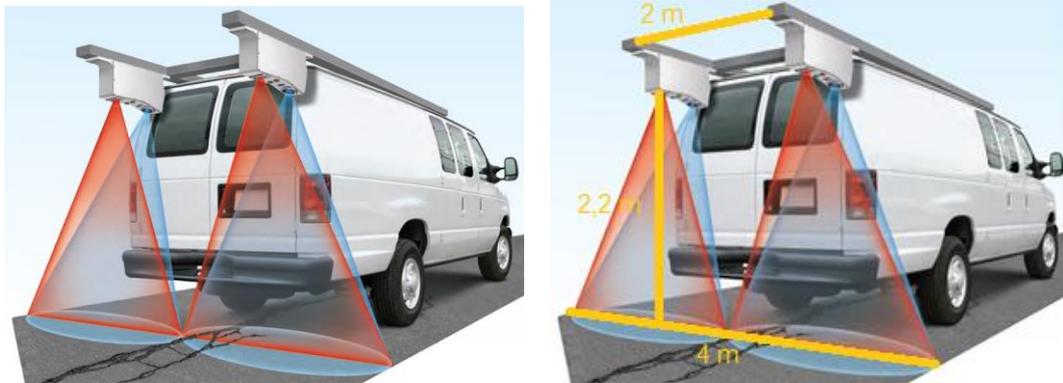
**Figura 82** – Equipamiento Pavement Scanner (Izquierda) y Disposición y alcance de los sensores a laser del Pavement Scanner (Derecha)

El equipamiento cuenta con una altura nominal de 2,2 m por encima de la superficie del pavimento, los sensores están ubicados a una distancia de 2 metros entre sí y la línea proyectada por el láser presenta 2 metros de largo y cerca de 1 milímetro de ancho permitiendo la obtención de imágenes en un largo de pista máximo de 4 m (SCABELLO, 2018).

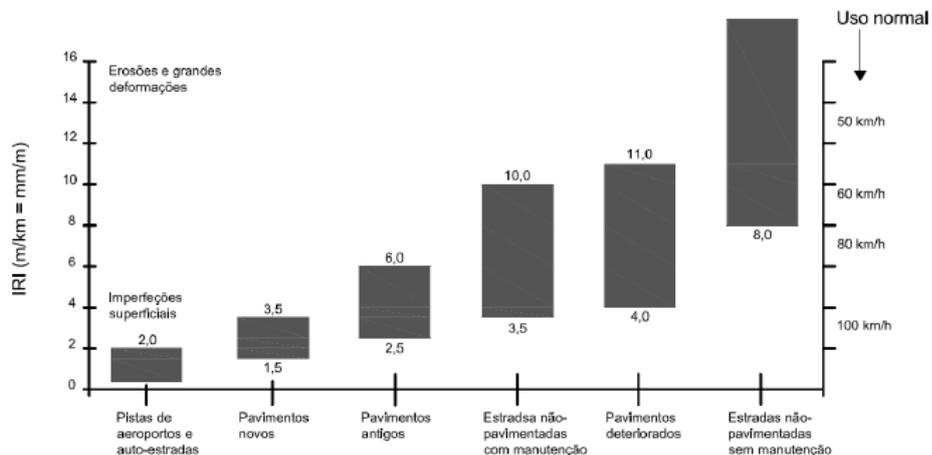
**Figura 83** – Rangos de variación del IRI

Los pavimentos poseen un rango de IRI dependiendo del estado en el que se encuentren (nuevos, viejos, deteriorados) o su propósito (autopistas, sin pavimentación) o su mantenimiento (con y sin mantenimiento). Además, el IRI condiciona la velocidad de uso normal y también puede indicar el estado superficial, estos valores y correlaciones pueden apreciarse en la imagen a continuación:

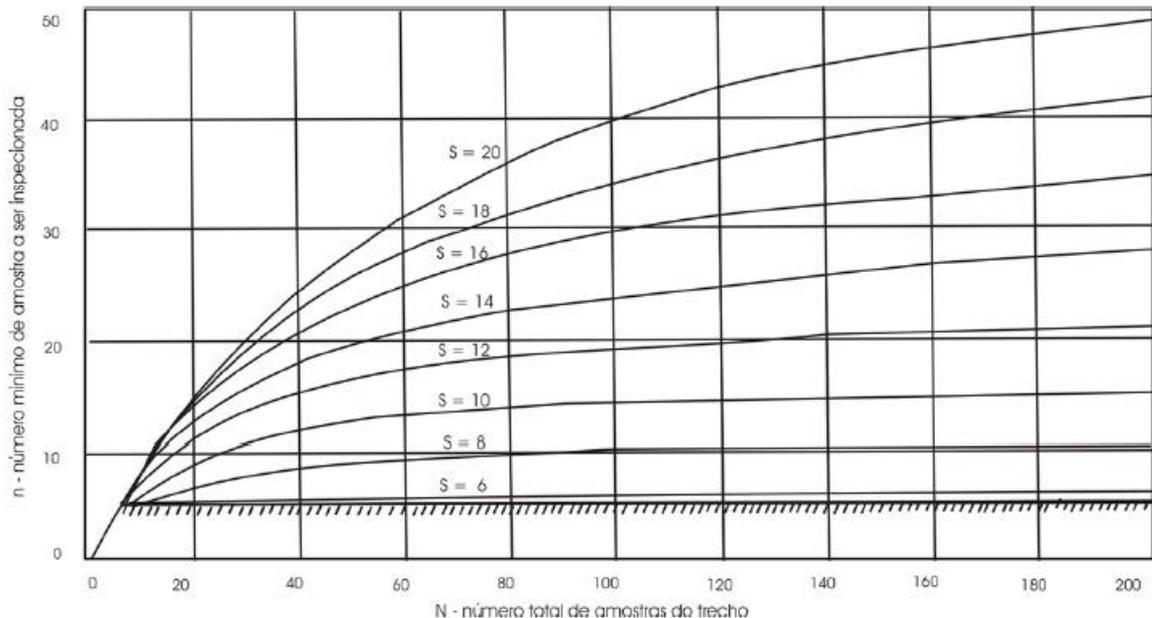
**Figura 84** – Determinación del número mínimo de muestras ( $n$ ) ( $e=\pm 5$ )

Según DNIT (2010) también es posible obtener el número de muestras ( $n$ ) a ser inspeccionadas para un desvío ( $e$ ) de  $\pm 5$  conociendo el total de muestras y la desviación estándar (valores entre 8 y 14, siendo 10 el recomendado) a partir de curvas del siguiente gráfico:

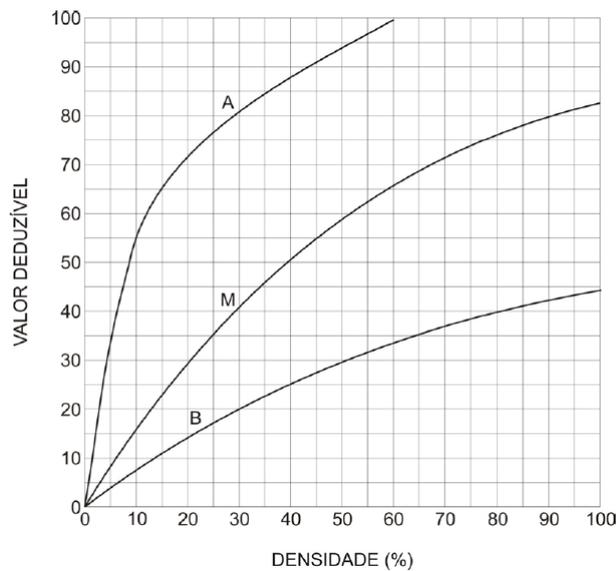
**Figura 86 – Ejemplo de Gráfico de Valor Deducible**

Para el cálculo del ICP se cuenta las placas afectadas y se calcula la densidad de cada defecto, definido por el número de placas afectadas dividido por el número de placas en la muestra, luego se estipula el Valor Deducible (VD) para cada uno de los defectos a partir de la de acuerdo con los gráficos presentados en la sección nº 6 de la normativa DNIT 062/2004, se determina el Valor Deducible Corregido (VDC) a partir de la suma de los valores deducibles y el factor “q” que corresponde al número de valores deducibles superior a 5 mediante el gráfico presentado en la sección nº 7 de la normativa supra mencionada el cual corresponde a pavimentos de hormigón simples, para obtener el valor del ICP se substraer el VDC a 100.

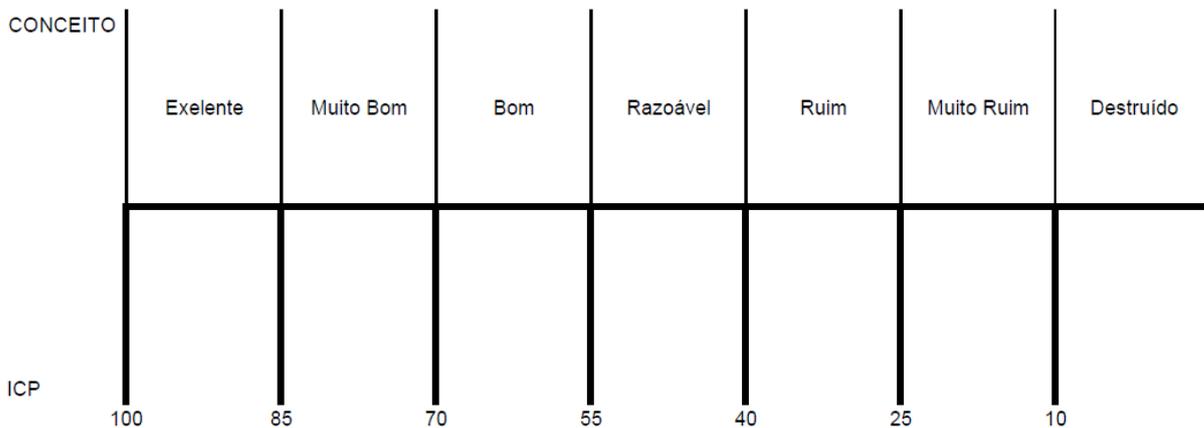
**Figura 88** – Escala de evaluación del ICP

Para finalizar, se dará un concepto al pavimento de acuerdo con la Escala de evaluación del ICP disponible en el Anexo B de la normativa DNIT 062/2004 en base al valor de ICP calculado.

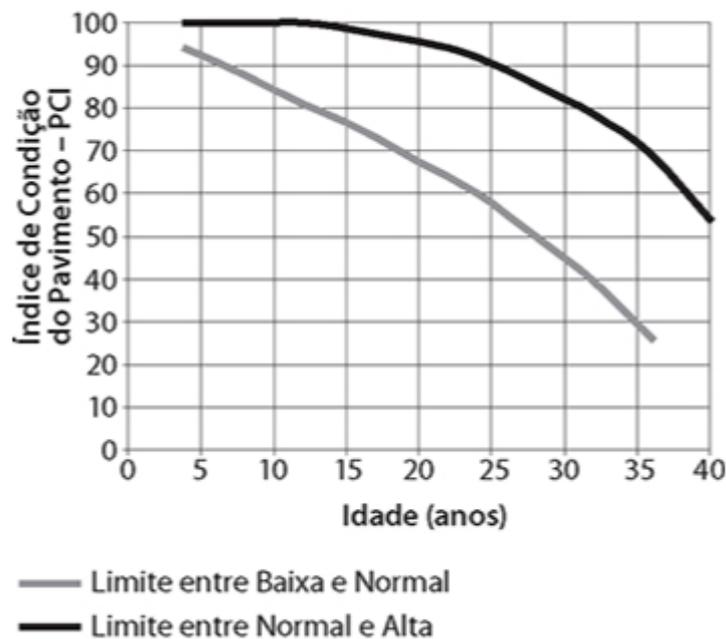
**Figura 89** – Gráfico para evaluación del desempeño del pavimento

La figura a continuación representa una forma de evaluar el desempeño del pavimento con base al ICP y a la edad de este de la siguiente manera: normal (entre las curvas), arriba de lo esperado (arriba de la curva superior) o debajo de lo esperado (debajo de la curva inferior) (Balbo, 2009):

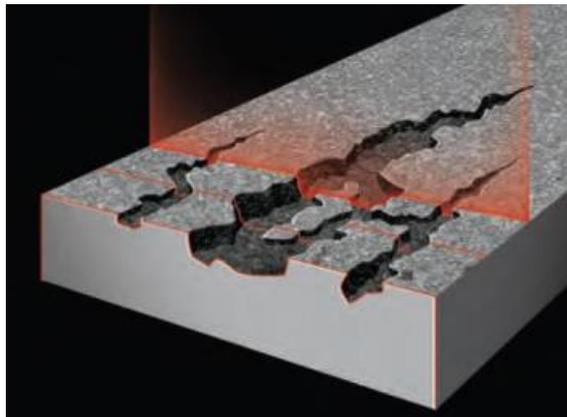
**Figura 90** – Laser del Pavement Scanner escaneando el defecto

La detección automatizada y clasificación de los defectos se logra a partir la evaluación del perfil 3D del pavimento adquirido mediante la utilización de líneas de proyección laser y cámaras de alta potencia y óptica avanzada (SCABELLO, 2018).

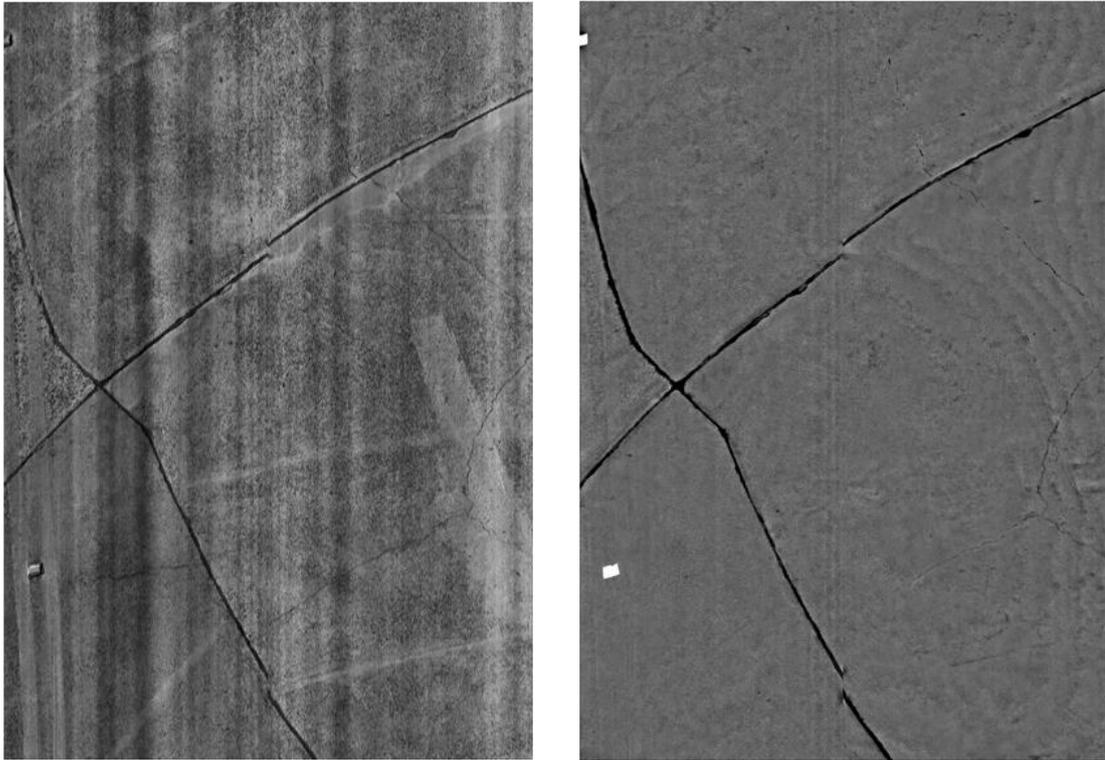
**Figura 91** – Imagen 3D (Izquierda) y profundidad (Derecha)

El procesado permite la obtención de imágenes 3D a partir de la integración de los datos de profundidad (Imagen Range) proporcionado por el láser y las imágenes capturadas (Intensidad) para generar una imagen 3D.

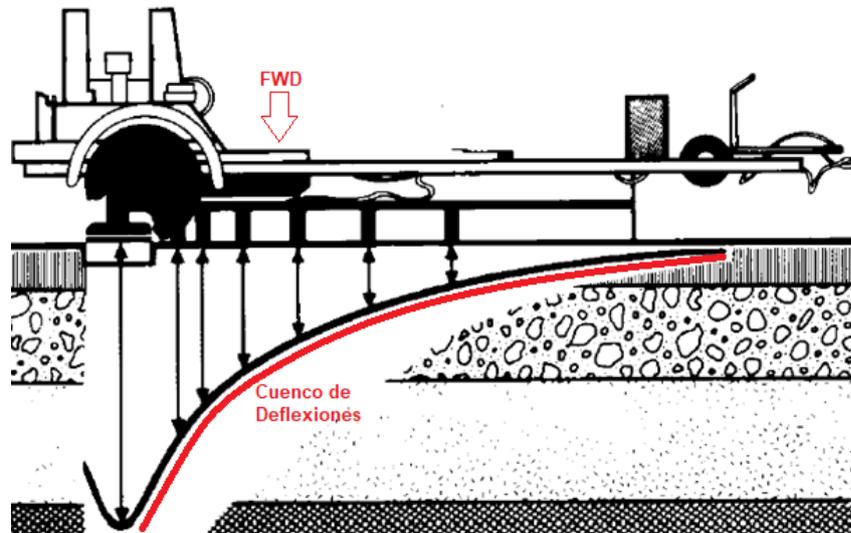
**Figura 92** – Funcionamiento del FWD y cuenco de Deflexiones

En pavimentos rígidos el FWD permite la medición de la rigidez general del pavimento, integridad estructural o transferencia de cargas en las juntas. Las mediciones de deflexión vertical del FWD son efectuadas en el centro de la carga aplicada y en cada uno de los sensores, a este conjunto de deflexiones se lo conoce con cuenco de deflexiones (GARBER & HOEL, 2002 apud DELATTE, 2014).

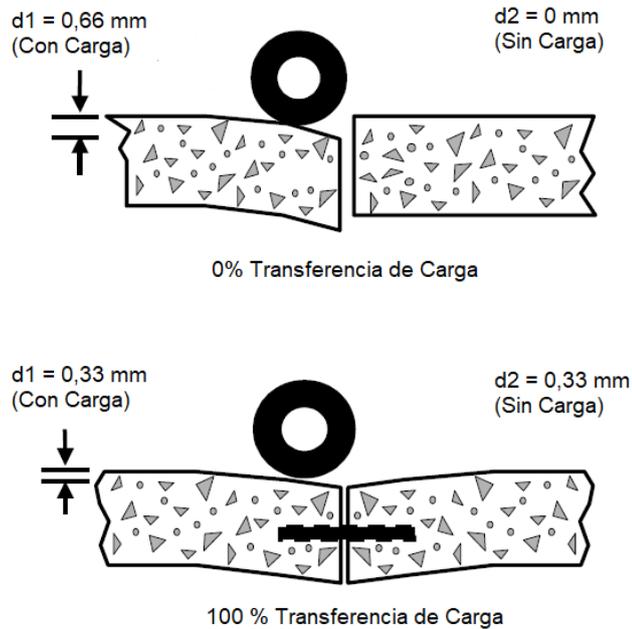
**Figura 93** – Diagrama del concepto de transferencia de carga

por intermedio de los agregados. La imagen a continuación ilustra un diagrama del concepto de la transferencia de carga y la influencia de las barras de transferencia:

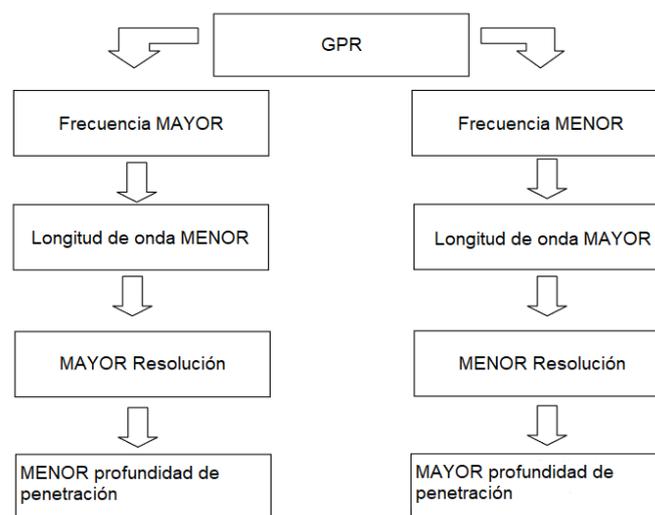
**Figura 97** – Esquema de la relación entre frecuencia, longitud de onda, resolución y profundidad de alcance del GPR

La frecuencia de la antena usada y las constantes dieléctricas del terreno están relacionadas con la resolución y el alcance, de forma que en frecuencias menores el alcance es mayor pero la resolución disminuye, y en frecuencias mayores el alcance es menor pero la resolución es mayor (LOPES, 2009).

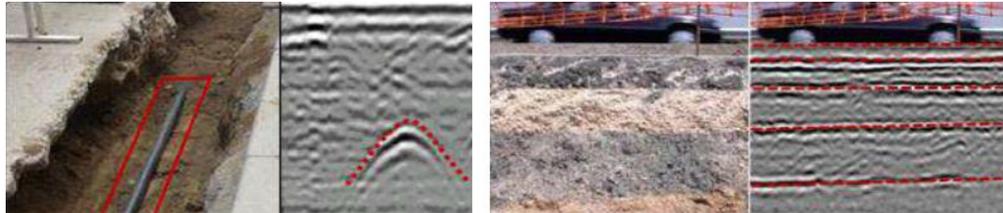
**Figura 98** – Ejemplo de las reflexiones causadas por objetos puntuales (Izquierda) y por las capas del terreno (Derecha)

anomalías o estructuras no planas o puntuales de presencia limitada en la sección como pueden ser tuberías, túneles, rocas, vacíos, etc.

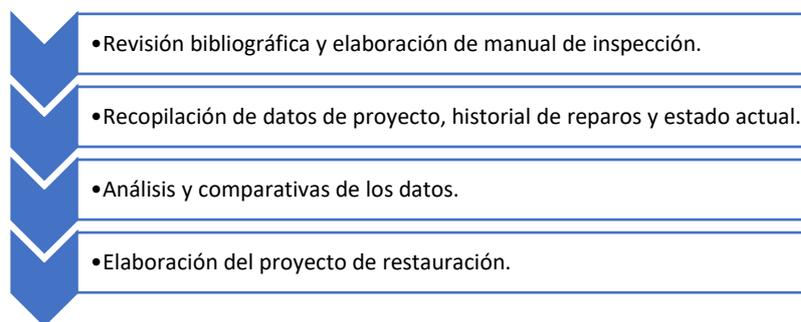
**Figura 99** – Fluxograma de etapas.

Este capítulo contempla el paso a paso seguido y procedimientos adoptados para la realización de este trabajo que consiste en un estudio de caso en el cual es analizado una pista de pavimento de hormigón localizado en el Área Industrial de la Usina de Itaipu. Para ello, es posible dividir el trabajo en 4 grandes etapas, como demuestra la figura a continuación.

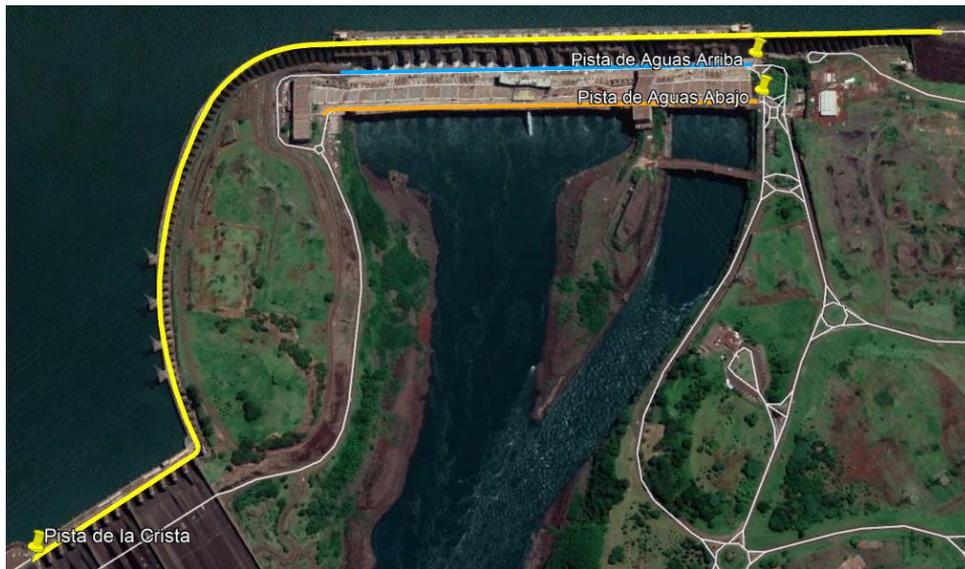
**Figura 101** –Pistas de Acceso entre Margen Derecha y Margen Izquierda

La Usina de Itaipu se encuentra localizada en la frontera Brasil – Paraguay, los accesos disponibles entre Margen Derecha y Margen Izquierda pueden ser realizados por la elevación 225 o 144 (Pista de la Crista, Pista de Aguas Arriba, Pista de Aguas Abajo). En el documento se abarca el análisis de la Pista de Aguas Abajo.

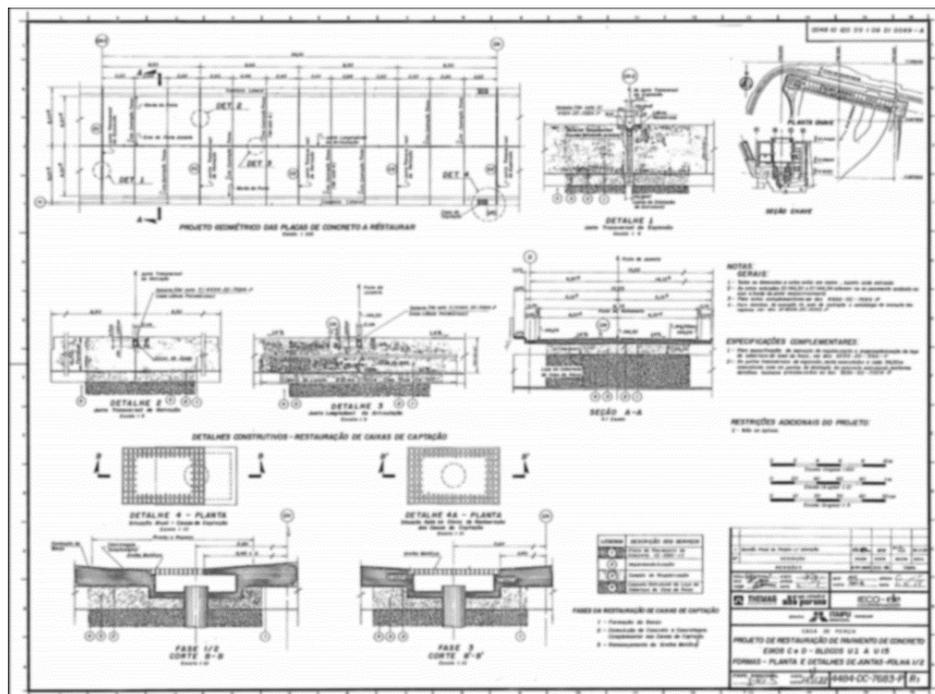
**Figura 103** – Ejemplo de documento disponible en el Sistema de Archivo Técnico

En la figura 103 se encuentra el documento un plano a modo de ejemplificar el layout utilizado para la elaboración de planos en la entidad bien como el formato disponible para acceso en el Sistema de Archivo Técnico.

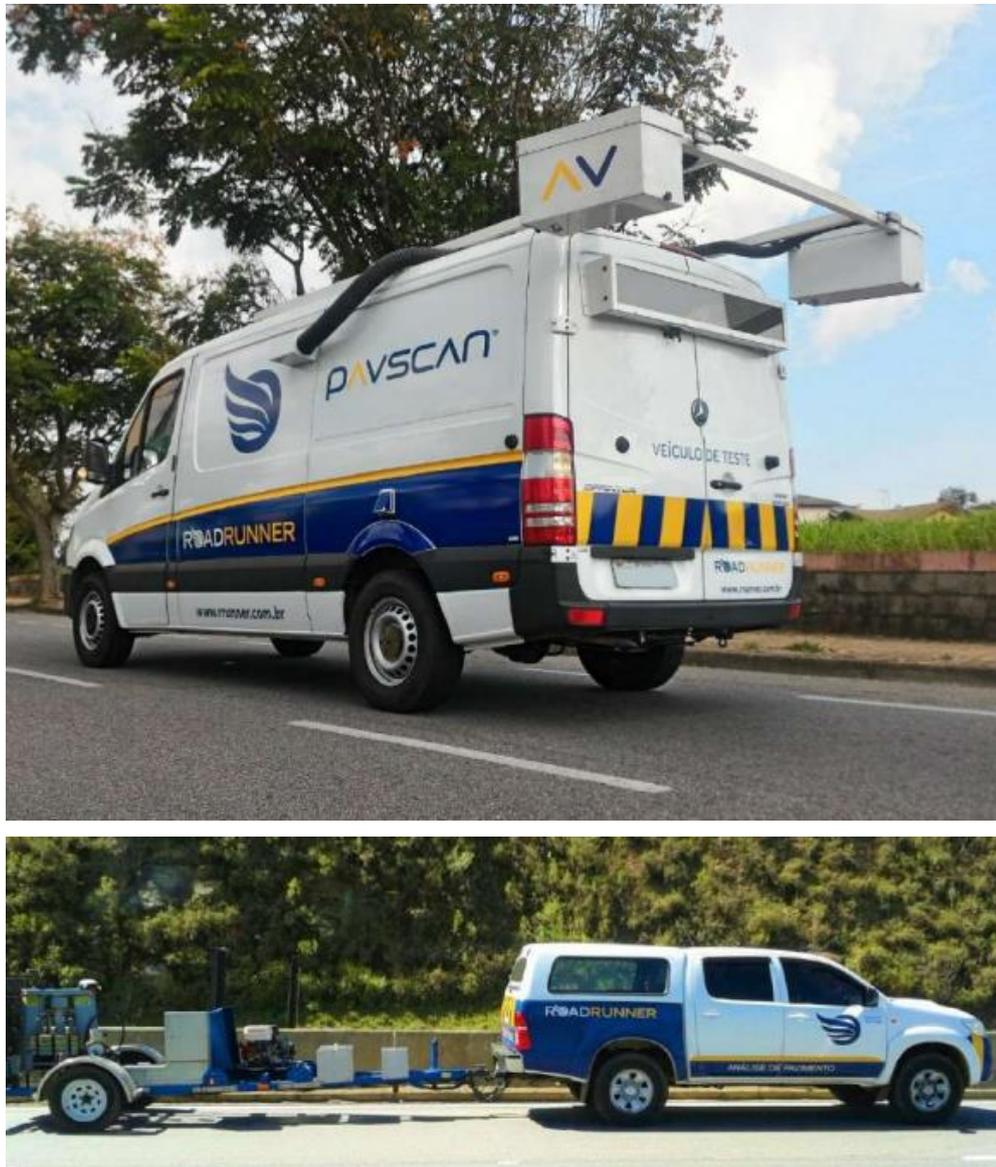
**Figura 104** – PavScan (Arriba) y Falling Weight Deflectometer (Abajo).

En la figura 104 es posible apreciar apreciar las fotos del *PavScan* y el *Falling Weight Deflectometer*.

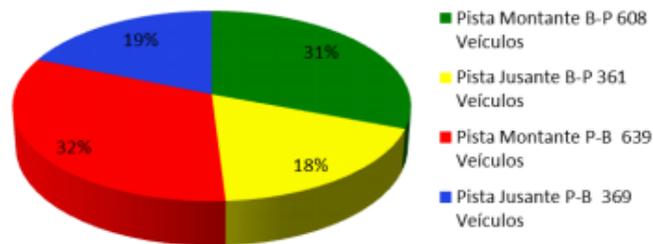
**Figura 106** – Conteo volumétrico de tráfico de las pistas de aguas arriba y aguas abajo.

de ejemplificar los datos disponibles en dicho documento y que fueron utilizados en el análisis y en el proyecto.

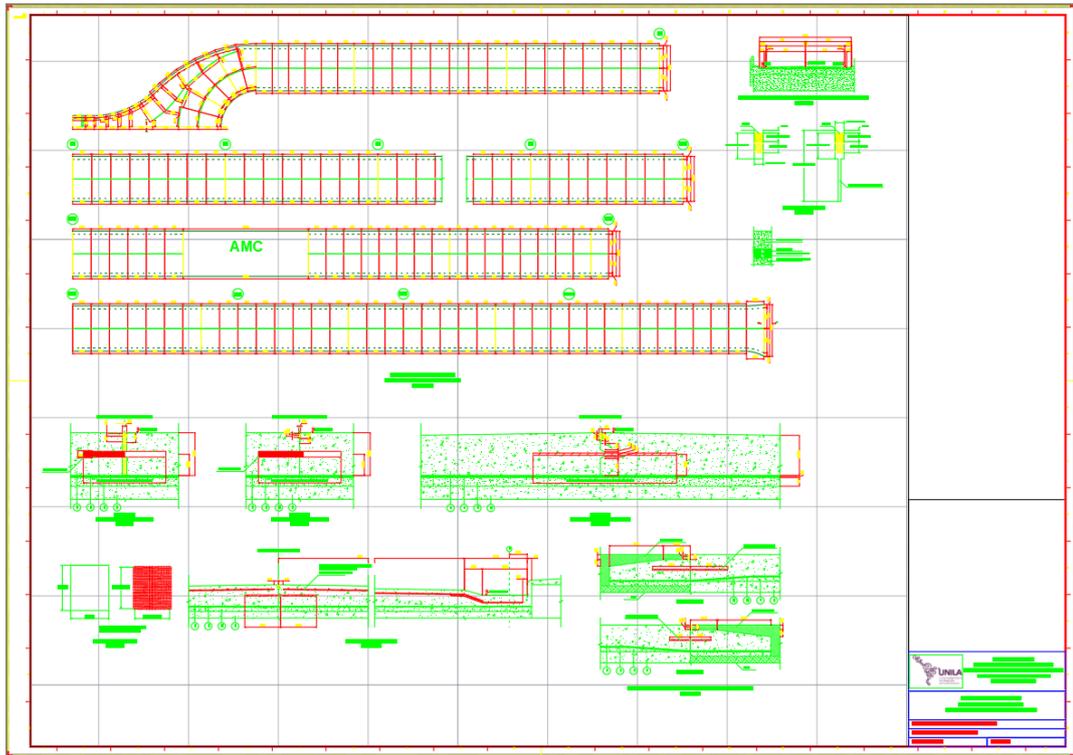
Figura 111 – Dibujo en AutoCAD

Fue elaborado también el proyecto geométrico en AutoCAD donde se detallan aspectos como el encofrado, armaduras, secciones transversales y longitudinales, materiales utilizados, entre otros.

La figura 111 representa el dibujo asistido por computador correspondiente a la propuesta de proyecto de la Pista de Aguas Abajo, el plano está presentado en el Anexo C.

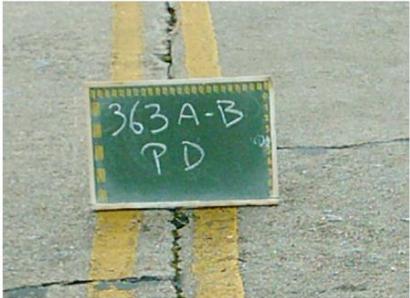
<p style="text-align: center;"><b>Figura 4</b>– Falla en el sellante <b>Fuente:</b> BALBO (2009)</p>

Grados de Severidad	Descripción		Conteo	
Bajo	Buen estado y desempeño del sellante, mínimo de defectos en áreas localizadas		La cantidad de defectos se basa en la relación entre la condición general del sellante y el área global considerada	
Intermedio	Condición del sellante razonable, uno o más defectos ocurriendo en grado moderado			
Alto	Sellante en malas condiciones, necesita sustitución inmediata			
Forma de inspección y medición			Representación Fotográfica	
Se identifican y cuantifican las juntas deterioradas, en la ficha de inspección deberá ser lanzada los grados de severidad, posteriormente se indican en anexos el tipo de avería (rompimiento, extrusión, crecimiento de vegetación, baja adherencia, falta de material, endurecimiento, etc.) y su posible causa. Puede ser anexada una muestra del material sellante.

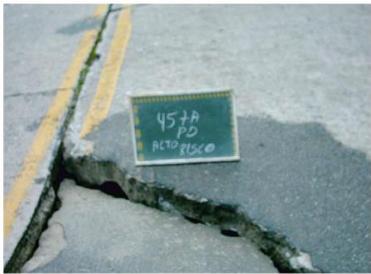
<p><b>Figura 8</b>– Desportillamientos en las esquinas <b>Fuente:</b> BALBO (2009)</p>

<p style="text-align: center;"><b>Fuente:</b> Adaptado de DNIT (2004).</p>				Profundidad del quiebre (mm)	Dimensiones de los lados del quiebre (cm)		13 x 13 a 30 x 30	Más que 30 x 30	≤ 25	B	B	> 25 a 50	B	M	> 50	M	A	<p>Se cuenta la cantidad de placas afectadas por el defecto. Se registra la ocurrencia de mayor severidad en cada placa.</p>
Profundidad del quiebre (mm)	Dimensiones de los lados del quiebre (cm)																	
	13 x 13 a 30 x 30	Más que 30 x 30																
≤ 25	B	B																
> 25 a 50	B	M																
> 50	M	A																
Forma de inspección y medición			Representación Fotográfica															
<p>Se procede a la medición de las dimensiones de las partes quebradas y su profundidad, luego se determina el grado de severidad conforme la tabla arriba mencionada.</p>

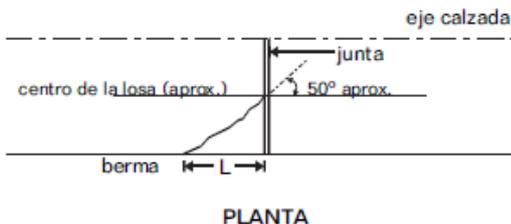
1.5 GRIETAS DE ESQUINA				
Descripción	Inspección Visual	Causas Posibles	Ocurrencia	Futuras Patologías
Grieta que afecta a la espesura total de la placa	Grieta en forma de semicírculo en la esquina, diferente del desportillamiento esta ocurre de forma vertical.	Fatiga del hormigón, sobrecarga.	En esquinas, intercepta a las juntas a una distancia de máximo 1,8 m. de los bordes.	
Representación Gráfica				
<p><b>Figura 9</b> – Representación gráfica de grietas en esquina.</p>

<p style="text-align: center;"><b>PLANTA</b></p> <p style="text-align: center;"><b>Fuente:</b> DIRCAIBEA (2002)</p>				
Características				
Hipótesis de Falla	Fatiga del hormigón, espesor insuficiente, sobrecarga, traspaso de cargas deficiente.			
Grados de Severidad	Descripción		Conteo	
Bajo	El área comprendida entre la fisura de esquina y la junta no está fisurada		Se cuenta una placa cuando posea una fisura de esquina, más de una del mismo nivel severidad o dos con diferente grado de severidad (se cuenta el mayor).

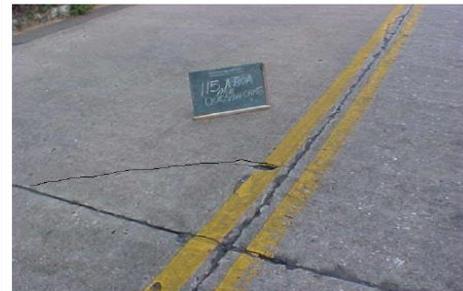
<p style="text-align: center;"><b>Figura 10</b>– Grietas en Esquina <b>Fuente:</b> BALBO (2009)</p>

Intermedio	El área comprendida entre la fisura de esquina y la junta presenta como máximo dos fisuras			
Alto	Hay más de dos fisuras entre la junta y la fisura de esquina			
Forma de inspección y medición			Representación Fotográfica	
Se establece el número de fisuras o grietas de esquina y en base a eso determinar el grado de severidad del defecto en la placa.

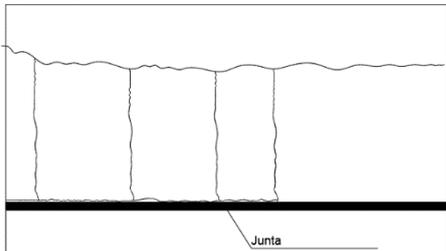
1.7 PLACA DIVIDIDA				
Descripción	Inspección Visual	Causas Posibles	Ocurrencia	Futuras Patologías
Fisuras que dividen a la placa en cuatro o más pedazos, asociado a un surgimiento previo de fisuras longitudinales y transversales.	Fisuras que afectan a la placa y la dividen en cuatro o más partes.	El defecto es consecuencia de la aparición y agravamiento de fisuras.	En la extensión total de la placa.	Surgencia de Finos (Asociado al defecto cuando penetra el agua).
<b>Representación Gráfica</b>				
<b>Figura 13 – Representación gráfica de placa dividida</b>

<b>Fuente:</b> El autor (2020)				
<b>Características</b>				
Hipótesis de Falla	Deficiencia en el soporte de la fundación, espesor de pavimento insuficiente, fatiga del hormigón.			
Grados de Severidad	Descripción			Conteo
Bajo	Placa dividida en más de cuatro pedazos, cuatro a 8 pedazos con fisuras leves			Cuando la placa tiene un grado de severidad de este defecto medio o alto no se debe registrar ningún otro defecto.

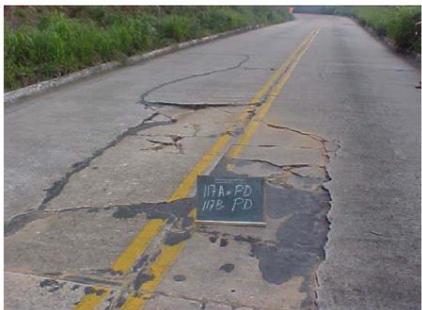
<b>Figura 14– Placa Dividida</b> <b>Fuente:</b> BALBO (2009)

Intermedio	Placa dividida en más de 8 pedazos con fisuras no tan severas, entre 4 a 8 con fisuras de severidad media o entre 4 a 5 con fisuras de alta severidad.			
Alto	Placa dividida en más de 8 pedazos con fisuras de severidad media, o en más de 6 pedazos con fisuras de severidad alta.			
<b>Forma de inspección y medición</b>			<b>Representación Fotográfica</b>	
Determinar la cantidad de fisuras en la placa y la cantidad de pedazos en que queda dividida, determinar la severidad de las fisuras en la placa, cuando se presenta este defecto en una placa, con severidad media o alta, no se registra otros defectos.

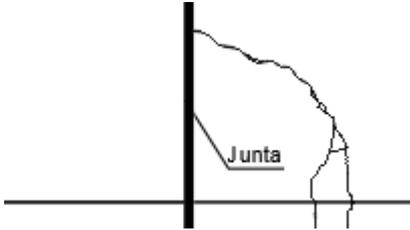
1.8 QUIEBRES LOCALIZADOS				
Descripción	Inspección Visual	Causas Posibles	Ocurrencia	Futuras Patologías
Área de la losa agrietada y partida de forma variada.	Área dividida en varios pedazos por fisuras de distinto grado de severidad.	Consecuencia de la aparición y agravamiento de fisuras.	Las áreas de la losa agrietadas y partidas se sitúan entre una grieta y una junta o dos grietas próximas entre sí.	
Representación Gráfica				
<p><b>Figura 15 – Representación gráfica de quiebres localizados</b></p>

<p style="text-align: center;"><b>Fuente:</b> DNIT (2010).</p>				
Características				
Hipótesis de Falla	Deficiencia en el soporte de la fundación, espesor de pavimento insuficiente, fatiga del hormigón (Causantes de fisuras en general).			
Grados de Severidad	Descripción		Conteo	
Bajo	Placa dividida en 2 a 5 pedazos con fisuras de baja severidad, placa dividida en 2 a 3 pedazos con fisuras de severidad media.		Si en la placa hay más de un área afectada por este tipo de defecto, será considerado el área con mayor nivel de severidad.

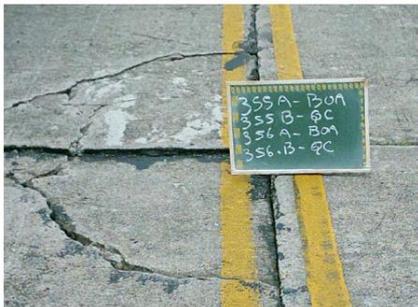
<p style="text-align: center;"><b>Figura 16– Quiebres localizados</b> <b>Fuente:</b> BALBO (2009)</p>

Intermedio	Placa Dividida en más de 5 pedazos por fisuras de baja severidad, dividida en 4 a 5 pedazos por fisuras de media severidad, dividida en 2 a 3 pedazos con fisuras de alta severidad.			
Alto	Dividida en más de 5 pedazos y fisuras de media severidad, dividida en más de 4 pedazos y fisuras de severidad alta.			
Forma de inspección y medición			Representación Fotográfica	
Determinar el número de áreas afectadas por este defecto y el grado de severidad de cada una de ellas, considerando la severidad de las fisuras y la cantidad de pedazos en la que se encuentra dividida la placa. No obstante, solo será contabilizada el área que presente mayor grado de severidad

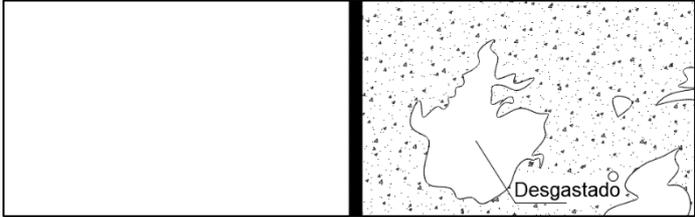
1.9 DESGASTE SUPERFICIAL				
Descripción	Inspección Visual	Causas Posibles	Ocurrencia	Futuras Patologías
Afloramiento de los agregados gruesos debido a la remoción de argamasa superficial.	Afloramiento de agregados gruesos, ausencia de argamasa superficial, inclusive puede darse agregados pulidos.	Despegue de la argamasa de recubrimiento.	En la superficie de la placa.	Baches
Representación Gráfica				
<p><b>Figura 17 – Representación gráfica del desgaste superficial</b></p>

<p><b>Fuente:</b> El autor (2020)</p>				
Características				
Hipótesis de Falla	Hormigón de baja calidad, agregados sucios, agua excesiva en la mezcla, hormigón con elevada exudación, acumulo de agua después del acabado.			
Grados de Severidad	Descripción			Conteo
No hay grados de severidad definidos, sin embargo, el defecto deberá ser anotado.				Se anota cada placa que presente este defecto.
Forma de inspección y medición			Representación Fotográfica

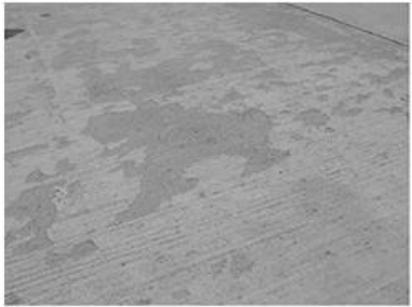
<p><b>Figura 18– Desgaste superficial</b> <b>Fuente:</b> BALBO (2009)</p>

Se anota cada placa que presenta el defecto y se analiza la posible causa del defecto, además se anota si fue anexada alguna muestra de la argamasa superficial.

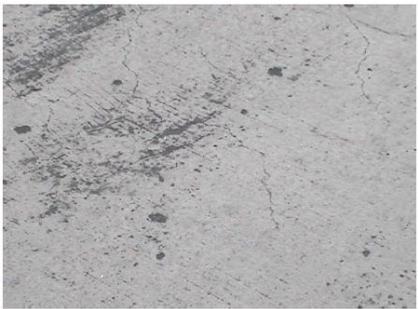
<b>Figura 20</b> – Fisuras por retracción <b>Fuente:</b> DNIT (2010)

1.10 FISURAS POR RETRACCIÓN PLÁSTICA				
Descripción	Inspección Visual	Causas Posibles	Ocurrencia	Futuras Patologías
Fisuras superficiales, pequeñas y conectadas de incidencia aleatoria en la superficie de la placa.	Fisuras poco profundas, abertura inferior a 0,5 mm y longitud limitada. Forman ángulos de 45° a 60° con relación al eje longitudinal.	Retracción del hormigón antes del inicio del fraguado.	En la superficie de la placa	Fisuras superficiales
Representación Gráfica				
<b>Figura 19</b> – Representación gráfica de fisuras por retracción

Se inspeccionan visualmente las placas teniendo en cuenta las características de las fisuras de este tipo y se anotan todas las placas que presentan este defecto.

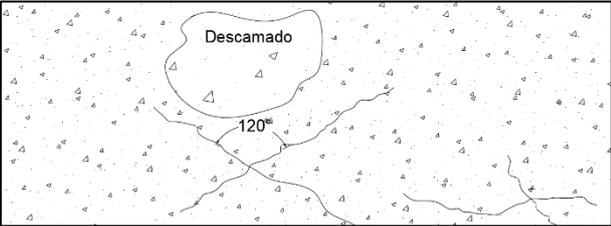
1.11 FISURAS SUPERFICIALES Y DESCAMACIÓN				
Descripción	Inspección Visual	Causas Posibles	Ocurrencia	Futuras Patologías
Fisuras capilares de profundidad de entre 6mm a 13mm.	Fisuras que se interceptan formando ángulos de 120° entre sí. Despegue de la capa superficial fisurada	Deficiencias en el curado del hormigón; evolución de defectos como desgaste superficial.	Fisuras superficiales y despegue de la parte superficial fisurada (descascaramiento)	
Representación Gráfica				
<p><b>Figura 21</b> – Representación gráfica de fisuras superficiales y descamación</p>

<p><b>Fuente:</b> El autor (2020)</p>				
Características				
Hipótesis de Falla	Ejecución ineficiente del curado del hormigón y/o amasado; dosaje incorrecto del hormigón, evolución de defectos.			
Grados de Severidad	Descripción		Conteo	
Bajo	Fisuras superficiales en gran parte de la placa, superficie en buenas condiciones, poca descamación.		Se cuenta cada placa con descascaramiento, si el nivel de severidad es bajo registrar solo si el descascaramiento es inminente

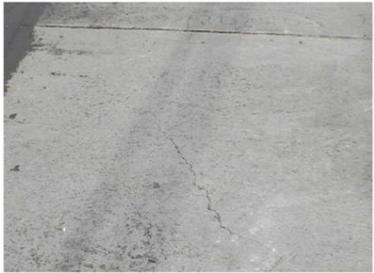
Intermedio	Área con descascaramiento inferior al 15% de la placa			
Alto	Descascaramiento en más del 15% del área de la placa			
Forma de inspección y medición			Representación Fotográfica	
Se inspeccionan las placas teniendo en cuenta las características presentadas en la descripción del defecto e inspección visual, se anota la severidad del defecto considerando el área fisurada o descascarada como arriba mencionado.

<p><b>Figura 22</b>– Fisuras superficiales y descamación <b>Fuente:</b> DNIT (2010)</p>

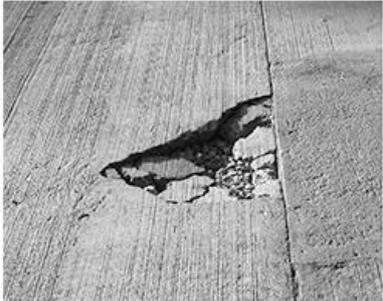
<b>Características</b>				
Hipótesis de Falla	Defectos constructivos, hormigón poco homogéneo o de baja calidad, asentamientos debido a capas inferiores inestables, acción del tráfico.			
Grados de Severidad	Descripción		Conteo	
	No hay grados de severidad definidos, el defecto deberá ser anotado y evaluado conforme al defecto que lo causo.		Se cuentan las placas que presenten este defecto	
<b>Forma de inspección y medición</b>			<b>Representación Fotográfica</b>	
Se inspeccionan las placas y se cuentan aquellas afectadas por este defecto informando del posible origen de dicho defecto, se puede definir el nivel de severidad en relación al origen o según la intensidad de baches.

<p>La fotografía muestra una superficie de hormigón con un bache irregular y profundo. El bache tiene bordes desmenuzados y una zona oscura en su interior, probablemente por humedad o sombra. Una línea vertical, posiblemente una junta de placa, se ve a la derecha del bache.</p>

<b>Figura 24</b> – Baches o agujeros <b>Fuente:</b> BALBO (2009)

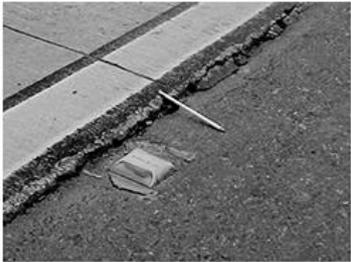
Fuente: Adaptado de DIRCAIBEA (2002)				
Características				
Hipótesis de Falla	Falla de nivelado entre las pistas y la banquina, asentamientos diferenciales, perdida de soporte de la fundación.			
Grados de Severidad	Descripción		Conteo	
Bajo	Desnivel entre 25 a 50 milímetros.		Se debe registrar cada placa separadamente con su respectivo nivel de severidad.	
Intermedio	Desnivel entre 50 y 100 milímetros.			
Alto	Desnivel mayor a 100 milímetros.

Forma de inspección y medición			Representación Fotográfica	
Se establece el desnivel entre el borde del pavimento y la banquina, el cual esta caracterizado por la media entre el mayor y menor valor observado en una misma placa. Las medidas no deben estar muy distanciadas una de otra.

<p><b>Figura 28– Desnivel calzada - banquina</b> Fuente: BALBO (2009)</p>

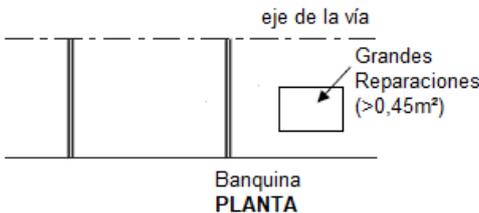
1.15 GRANDES REPARACIONES				
Descripción	Inspección Visual	Causas Posibles	Ocurrencia	Futuras Patologías
Correcciones de defectos preexistentes.	Correcciones de defectos preexistentes que se encuentra deteriorada en baja o alta intensidad.	Errores en la ejecución, traspaso de carga y/o capacidad estructural deficiente.	En las placas con un tamaño de área reparada que excede a 0,45 m <sup>2</sup> , pudiendo llegar a ser una nueva losa ejecutada.	Fisuras, hundimiento, incomodidad al usuario y baja calidad de rodadura.
Representación Gráfica				
<p><b>Figura 29</b> – Representación gráfica de grandes reparaciones</p>

<p style="text-align: center;">Fuente: Adaptado de DIRCAIBEA (2002)</p>				
Características				
Hipótesis de Falla	Traspaso de arga deficiente, capacidad estructural insuficiente, ejecución incorrecta y problemas asociados.			
Grados de Severidad	Descripción			Conteo
Bajo	Reparo con buen desempeño, poco o nada deteriorado.			Se cuenta cada placa que contenga el defecto.

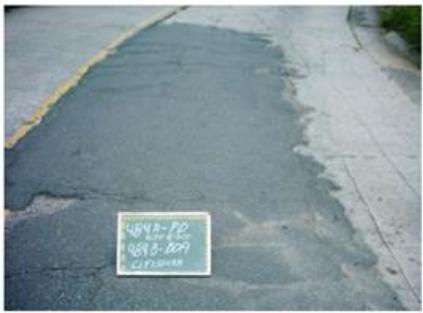
Intermedio	Reparo parcialmente deteriorado o con fragmentación o quiebre en los bordes, puede removerse el material con esfuerzo.			
Alto	Reparo deteriorado y necesidad de sustitución inmediata.			
Forma de inspección y medición			Representación Fotográfica	
Se identifica las áreas que hayan sido reparadas y se evalúa el desempeño del reparo y su deterioro. Cuando haya más de un reparo se considera el de mayor nivel de severidad, cuando sean iguales los grados de severidad debe ser considerado apenas un reparo. Si la causa del reparo es más grave, es anotado únicamente el defecto original.

<p style="text-align: center;"><b>Figura 30</b>– Grandes reparaciones Fuente: DNIT (2004)</p>

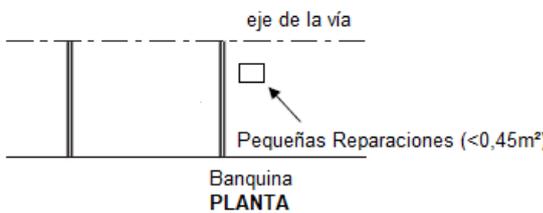
1.16 PEQUEÑAS REPARACIONES				
Descripción	Inspección Visual	Causas Posibles	Ocurrencia	Futuras Patologías
Correcciones de defectos preexistentes.	Correcciones de defectos preexistentes que se encuentra deteriorada en baja o alta intensidad.	Problemas en la ejecución o problemas derivados del material utilizado.	En las placas con un tamaño de área reparada inferior a 0,45 m <sup>2</sup> .	Fisuras, hundimiento, incomodidad al usuario y baja calidad de rodadura.
Representación Gráfica				
<p><b>Figura 31</b> – Representación gráfica de pequeñas reparaciones</p>

<p style="text-align: center;"><b>PLANTA</b></p> <p style="text-align: center;"><b>Fuente:</b> Adaptado de DIRCAIBEA (2002)</p>				
Características				
Hipótesis de Falla	Ejecución incorrecta o problemas asociados al material empleado.			
Grados de Severidad	Descripción			Conteo
Bajo	Reparo con buen desempeño, poco o nada deteriorado.			Se cuenta cada placa que contenga el defecto.

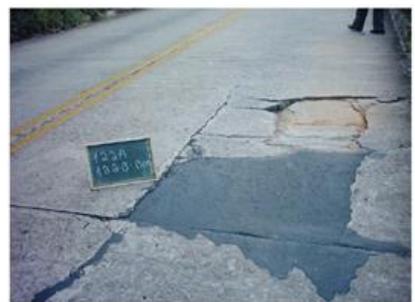
Intermedio	Reparo parcialmente deteriorado pudiendo, con esfuerzo ser removido.			
Alto	Reparo deteriorado y necesidad de sustitución inmediata.			
Forma de inspección y medición			Representación Fotográfica	
<p>Se identifica las áreas que hayan sido reparadas y se evalúa el desempeño del reparo y su deterioro. Cuando haya más de un reparo se considera el de mayor nivel de severidad, cuando sean iguales los grados de severidad debe ser considerado apenas un reparo. Si la causa del reparo es más grave, es anotado únicamente el defecto original.</p>

<p style="text-align: center;"><b>Figura 32</b>– Pequeñas reparaciones <b>Fuente:</b> DNIT (2004)</p>

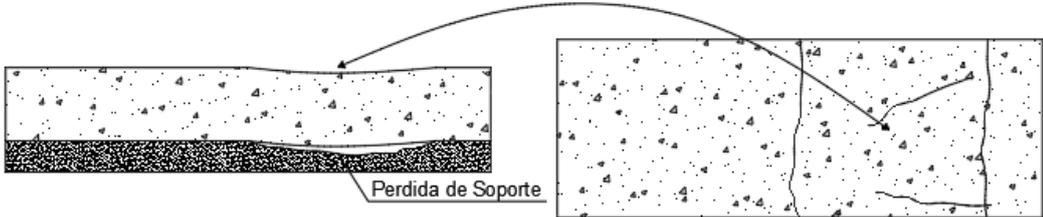
1.17 ASENTAMIENTO				
Descripción	Inspección Visual	Causas Posibles	Ocurrencia	Futuras Patologías
Ondulaciones en la superficie de gran extensión provocadas por el hundimiento del pavimento.	Ondulaciones en la superficie, superficie desnivelada, acompañado de otros defectos.	Problemas relacionados con la sub base y/o el soporte de la fundación.	En la superficie de las placas	
Representación Gráfica				
<p><b>Figura 33 – Representación gráfica de asentamiento</b></p>

Fuente: El autor (2020)				
Características				
Hipótesis de Falla	Subbase ineficiente, mala ejecución de subbase, deficiencia en el soporte de la fundación.			
Grados de Severidad	Descripción		Conteo	
Bajo	Asentamiento suave, sin reducción de condiciones de confort y seguridad.		A criterio del evaluador.	
Intermedio	Asentamiento visible, buenas condiciones de rodadura, pero seguridad comprometida.			
Alto	Pésimas condiciones de rodadura y de seguridad. Asentamiento pronunciado.

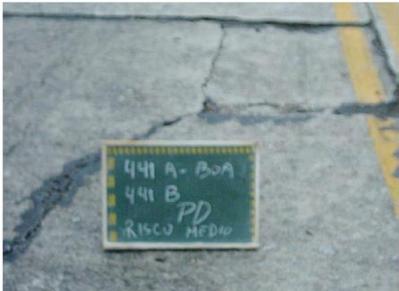
Forma de inspección y medición			Representación Fotográfica	
La evaluación es subjetiva, para cálculo de ICP se consideran los otros defectos ocurridos en el área sujeta a este defecto.

<p><b>Figura 34– Asentamiento</b> Fuente: DNIT (2004)</p>

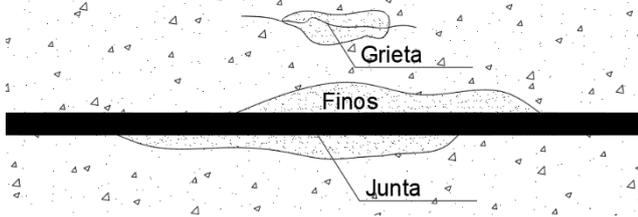
1.18 BOMBEO				
Descripción	Inspección Visual	Causas Posibles	Ocurrencia	Futuras Patologías
Finos existentes en la fundación son expulsados a través de las juntas o grietas con el transitar de los vehículos.	Manchas terrosas en las juntas, grietas o bordes. Pequeños pozos o bache en la banquina.	Problemas relacionados con la subbase o de transmisión de carga.	En juntas, grietas o bordes.	Patologías relacionadas con pérdida de soporte de la fundación como asentamiento. Acelera el proceso de fatiga pudiendo provocar ruptura.
<b>Representación Gráfica</b>				
<p><b>Figura 35 – Representación gráfica del bombeo</b></p>

<p><b>Fuente:</b> El autor (2020)</p>				
<b>Características</b>				
Hipótesis de Falla	Ejecución inadecuada de la subbase, ausencia de la subbase, deficiencia en el traspaso de carga, presencia de agua entre sub base y losa.			
Grados de Severidad	Descripción			Conteo
	No hay grados de severidad definidos, el defecto deberá ser anotado y evaluado conforme al defecto que lo causo.			Cuando ocurre en una junta, se consideran ambas placas; Si las demás juntas de esas placas presentan bombeo, serán anotadas también las placas contiguas.

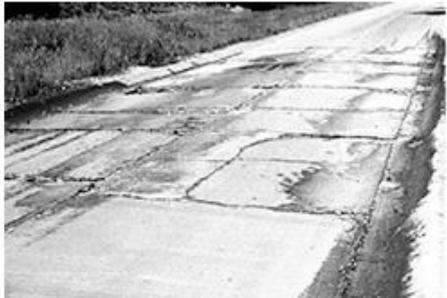
<b>Forma de inspección y medición</b>			<b>Representación Fotográfica</b>	
Se inspeccionan las juntas, grietas o bordes que presenten este defecto buscando identificar manchas terrosas que señalen depósito de finos en la superficie o bien pozos en la banquina.

<p><b>Figura 36– Bombeo</b> <b>Fuente:</b> BALBO (2009)</p>

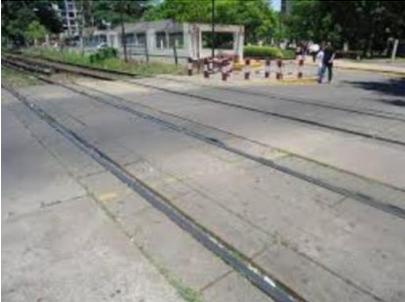
1.19 PASOS DE NIVEL				
Descripción	Inspección Visual	Causas Posibles	Ocurrencia	Futuras Patologías
Defectos que ocurren en pasos a niveles.	Elevaciones o depresiones próximas a los rieles	Falla en el proyecto o en la ejecución.	En pasos a nivel.	
Representación Gráfica				
Características				
Hipótesis de Falla	Fallas en el proyecto o ejecución deficiente del mismo.			
Grados de Severidad	Descripción		Conteo	
Bajo	El defecto causa bajo desconfort al transitar		Se cuenta el número de placas que atraviesa el riel.	
Intermedio	El defecto causa un desconfort medio al transitar, no se ve comprometida la seguridad			
Alto	Provoca incomodidad al transitar, la seguridad se ve comprometida, interrupciones en el flujo del tráfico.			
Forma de inspección y medición			Representación Fotográfica	
Se transita por el cruce y se mide la incomodidad al transitar contando el número de placas atravesadas por el riel.

<b>Figura 37– Pasos de nivel</b> <b>Fuente:</b>

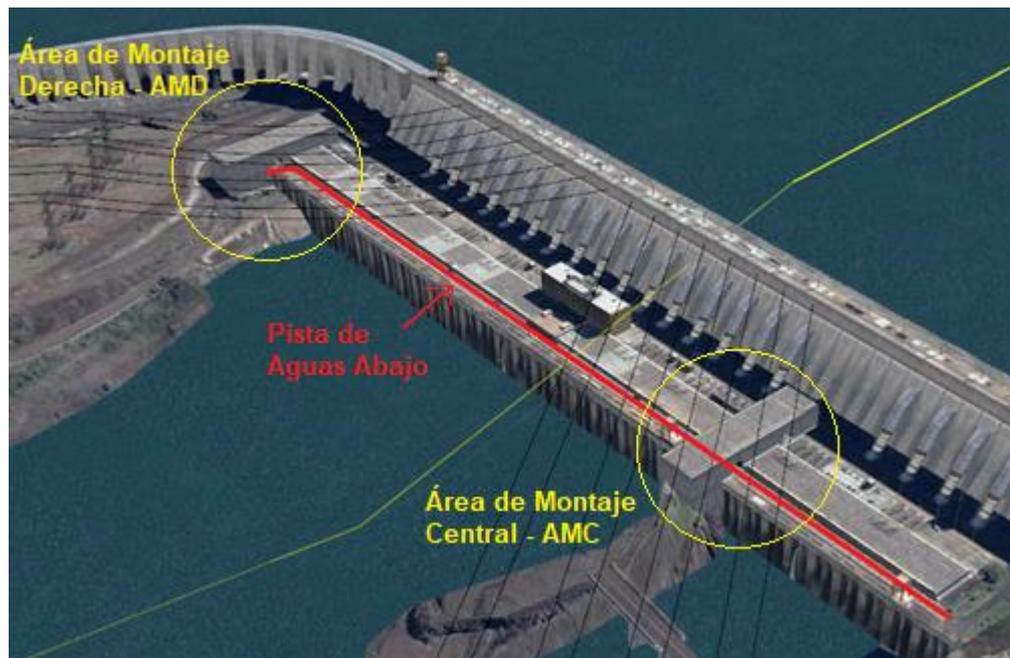
La pista evaluada consiste en la pista aguas abajo del eje localizada en la elevación 144,00 m a lo largo de la casa de máquinas y es de vital importancia para el buen desenvolvimiento de las actividades en la entidad y la integración de ambos márgenes.

**Figura 1 – Pista de Aguas Abajo**

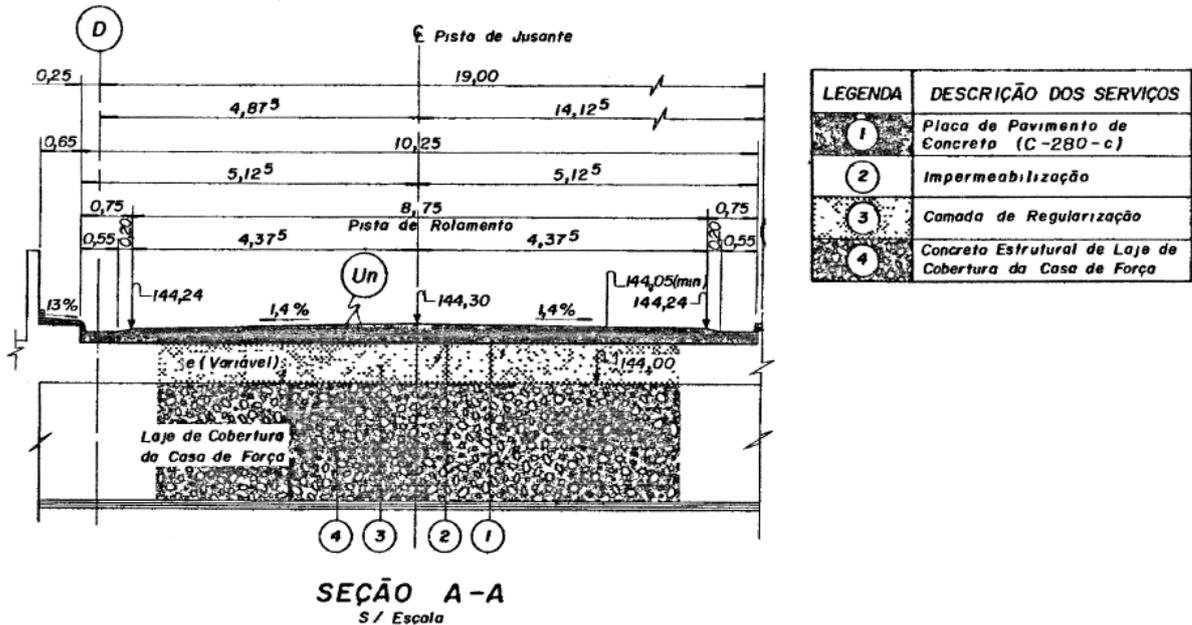
Se verificó la información existente del proyecto original de la actual pista de pavimento rígido de aguas abajo de la elevación 144,00 m. La figura a continuación ilustra la sección transversal del pavimento rígido entre las unidades U1 a U15 con la configuración de materiales que se mantiene en toda la extensión de la casa de fuerza.

Figura 2 – Sección Transversal

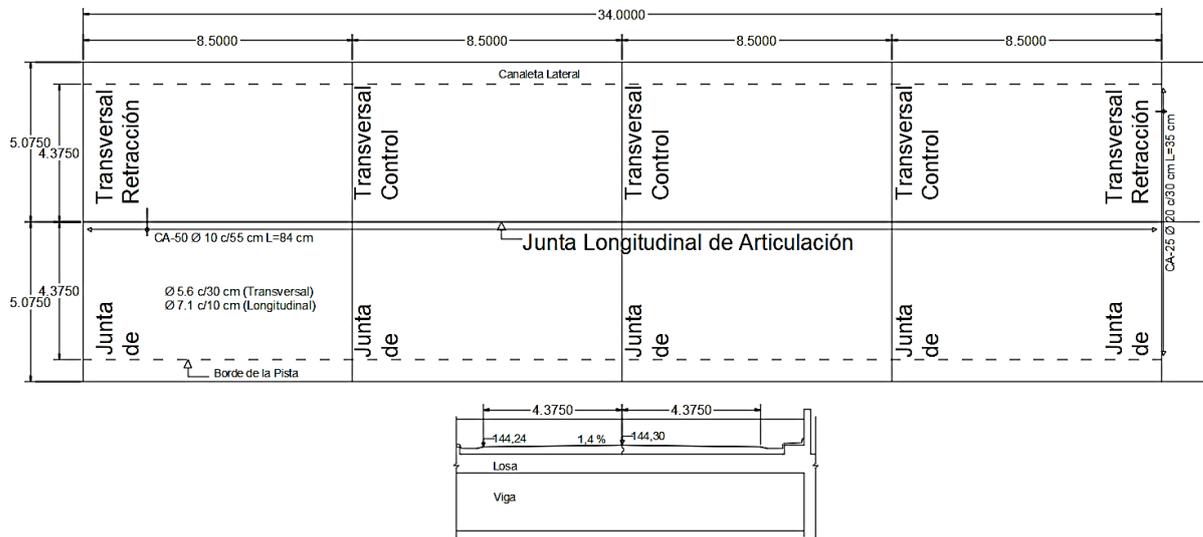
de la pista es de 4,38 metros, adicionalmente la pista posee armadura distribuida de carácter no estructural conforme indicado en la imagen a seguir:

**Figura 3 – Proyecto Geométrico Inicial, Sección Típica y armaduras**

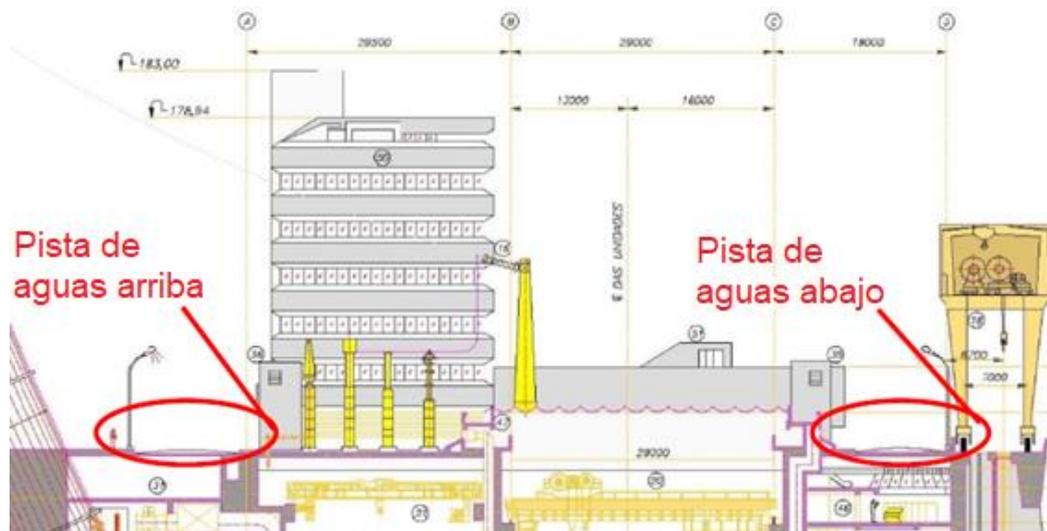
En este levantamiento ejecutado por Fritsch fueron analizadas las pistas paralelas de aguas arriba y aguas abajo de la casa de fuerza como indica la figura a seguir:

**Figura 5 – Pista de Aguas Arriba y Aguas Abajo**
