**ANÁLISIS Y PROPUESTA DE PROYECTO DE RESTAURACIÓN DE UNA PISTA  
DE PAVIMENTO RÍGIDO DEL ÁREA INDUSTRIAL DE LA USINA DE ITAIPU**

Trabajo de Conclusión de Curso presentado al Instituto Latinoamericano de Tecnología, Infraestructura y Territorio de la Universidad Federal de la Integración Latinoamericana, como requisito parcial para la obtención de título de Ingeniero Civil de Infraestructura

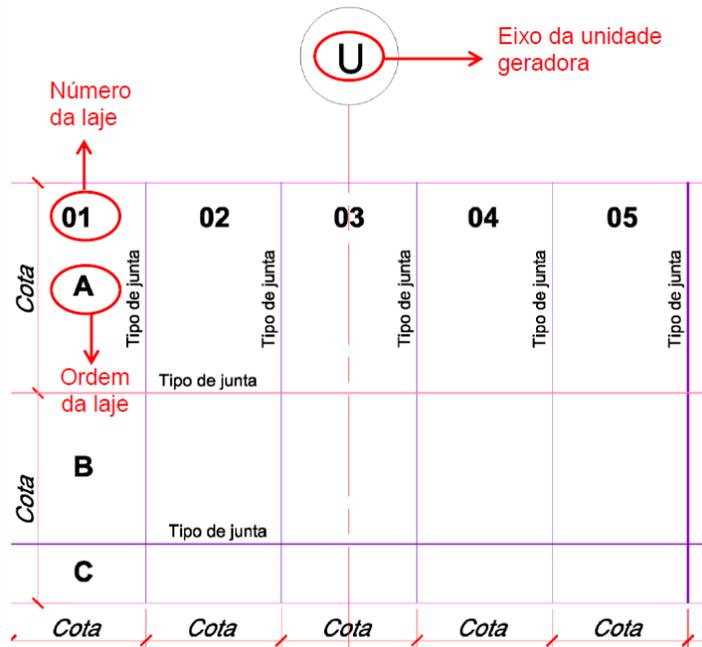
Fueron corroboradas las dimensiones de la pista reproducido en AutoCAD una planta general de las pistas para auxilio del levantamiento identificando los elementos como sigue:

Figura 6 – Planta Elaborada

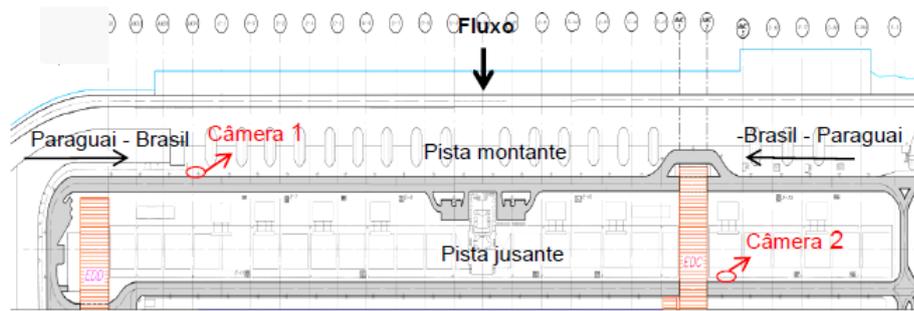
El contaje fue manual conforme ficha disponible en el “Manual de Estudio de Tráfego” del Departamento Nacional de Infraestructura de Transporte (DNIT) haciendo uso de las cámaras del sistema de seguridad.

**Figura 7 – Localización de las cámaras**

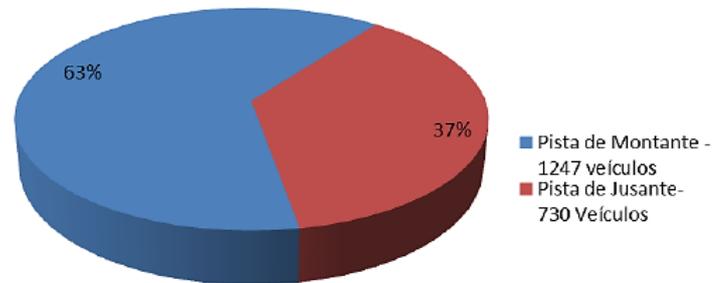
Fritsch presenta los siguientes resultados para el conteo:

**Figura 8 – Total de vehículos que transitan por la pista**

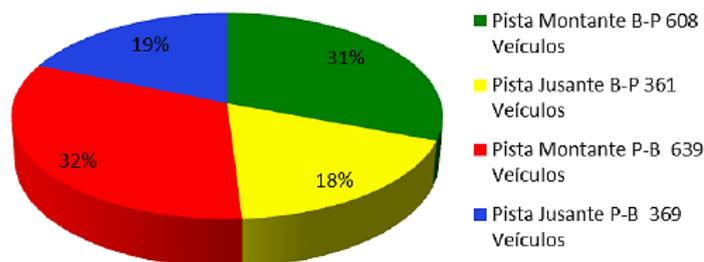
El sentido se clasificó como siendo Paraguay - Brasil (P-B) y Brasil - Paraguay (B-P) para las pistas de aguas arriba (montante) y aguas abajo (jusante), los valores contabilizados y el porcentaje que representan se encuentran en la imagen a continuación:

**Figura 9 – Porcentaje de los vehículos contabilizados que transitan por la pista**

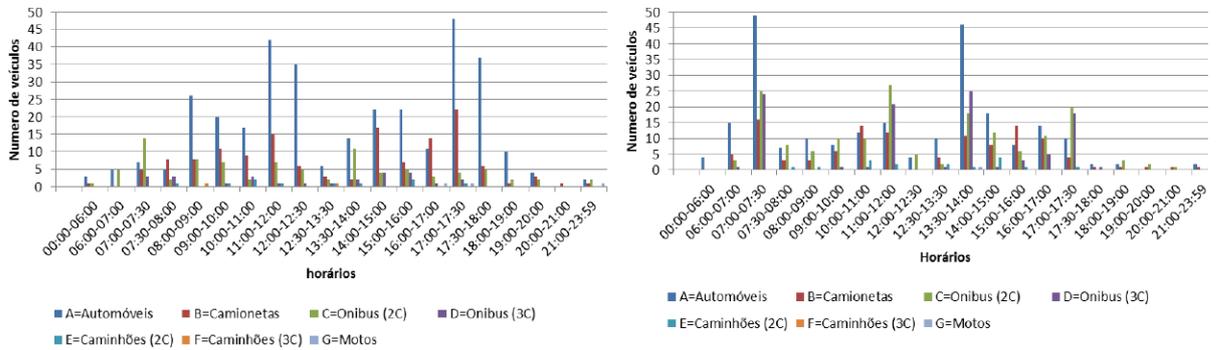
Específicamente, el flujo de vehículos que transitan en ambos sentidos por hora se encuentra indicado en las figuras a continuación:

**Figura 10 – Cantidad de vehículos que transitan por la pista de aguas arriba en sentido Brasil-Paraguay (Izquierda) y sentido Paraguay-Brasil (Derecha)**

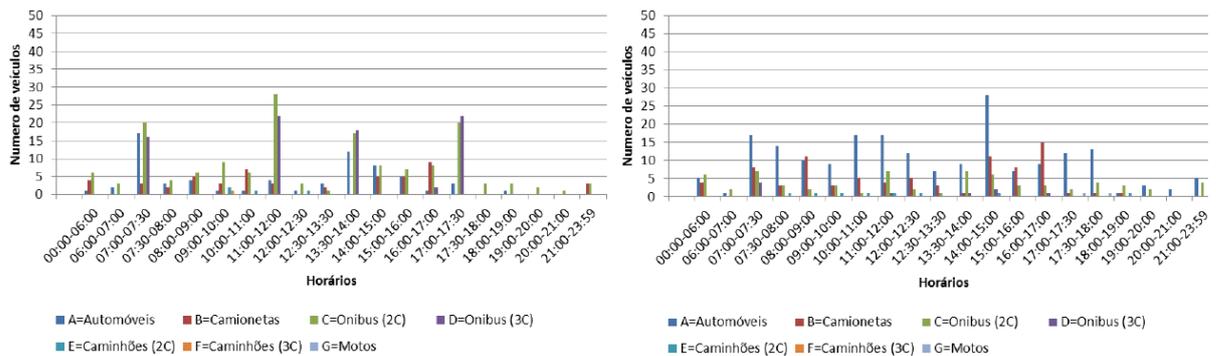
**Figura 11 – Cantidad de vehículos que transitan por la pista de aguas abajo en sentido Brasil-Paraguay (Izquierda) y sentido Paraguay-Brasil (Derecha)**

En resumen, para la pista de aguas abajo el conteo volumétrico arrojó los siguientes datos de tránsito en 2016:

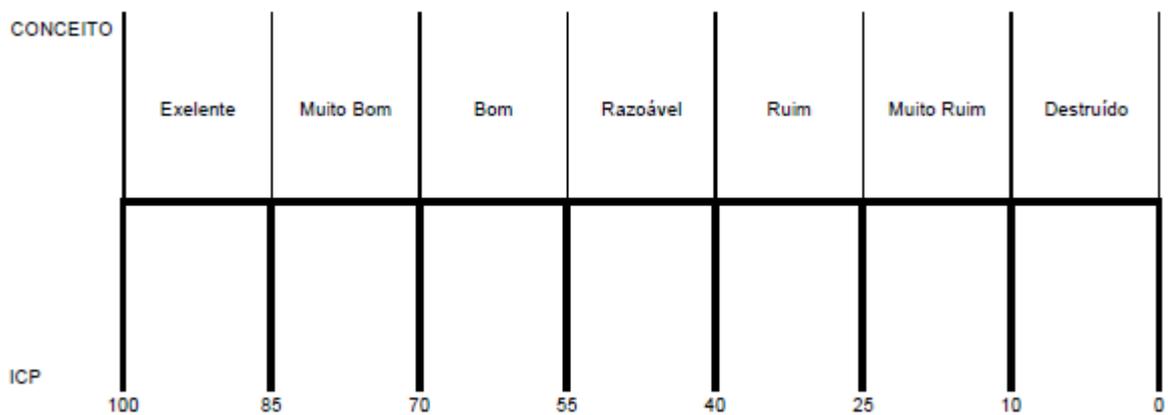
El concepto de la pista fue atribuido conforme la figura presentada a continuación:

**Figura 12 – Escala de evaluación ICP**

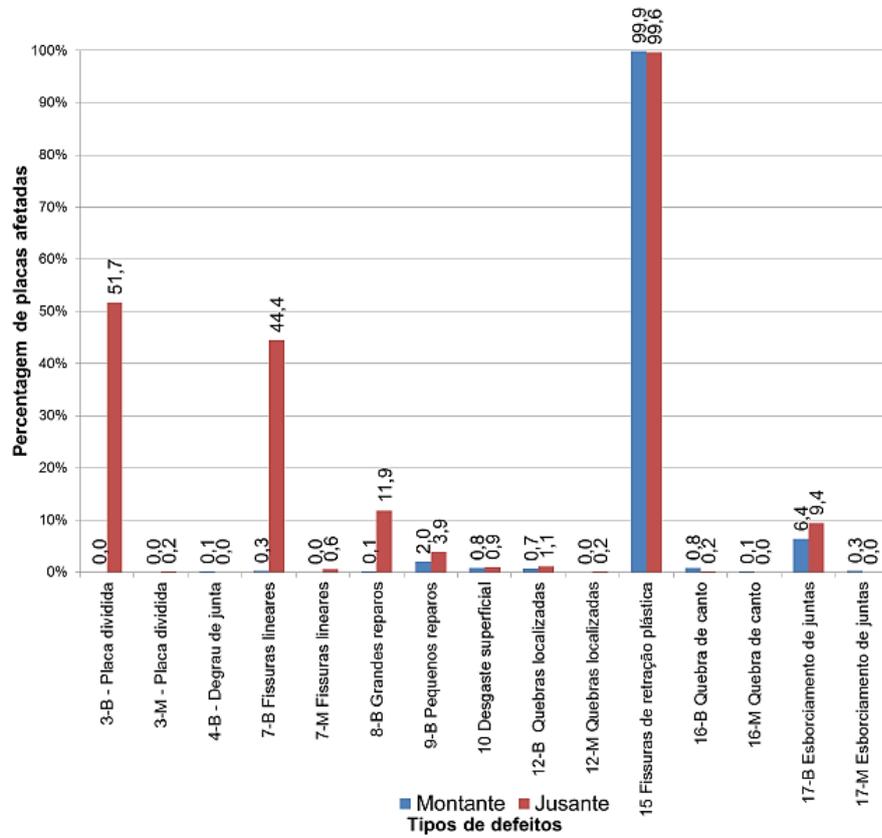
En el gráfico a continuación Fritsch indica cada defecto presentado y compara su ocurrencia en cada una de las pistas.

**Figura 13** – Gráfico comparativo entre pista de águas arriba (azul) y aguas abajo (Rojo)

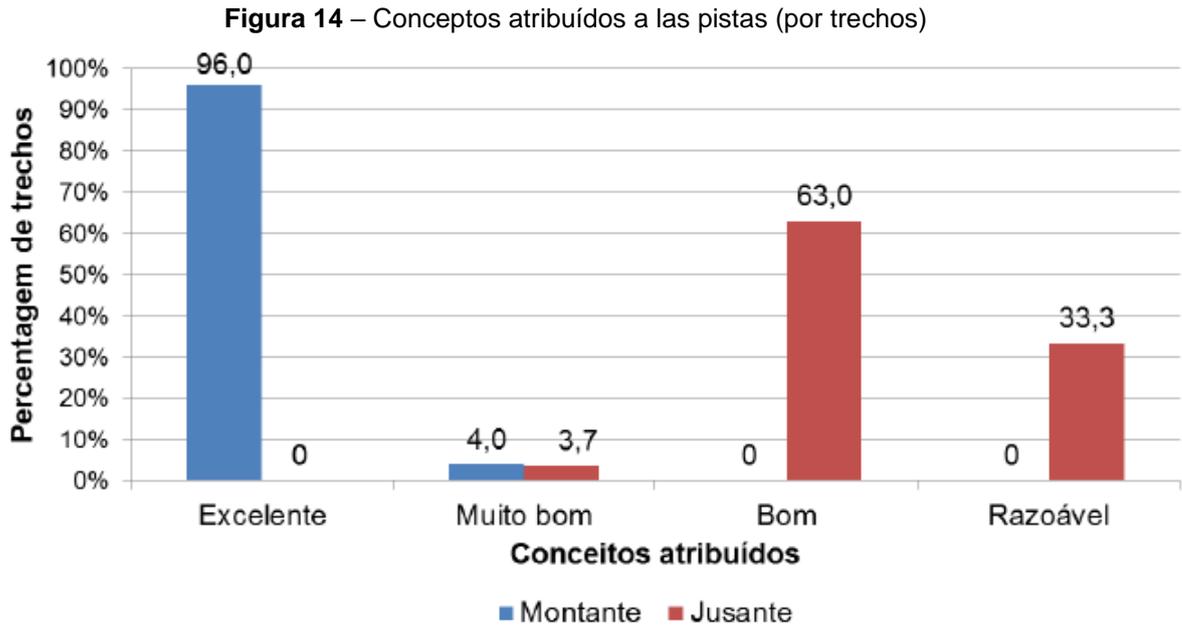
Los conceptos atribuidos por el Fritsch se destacan a continuación:

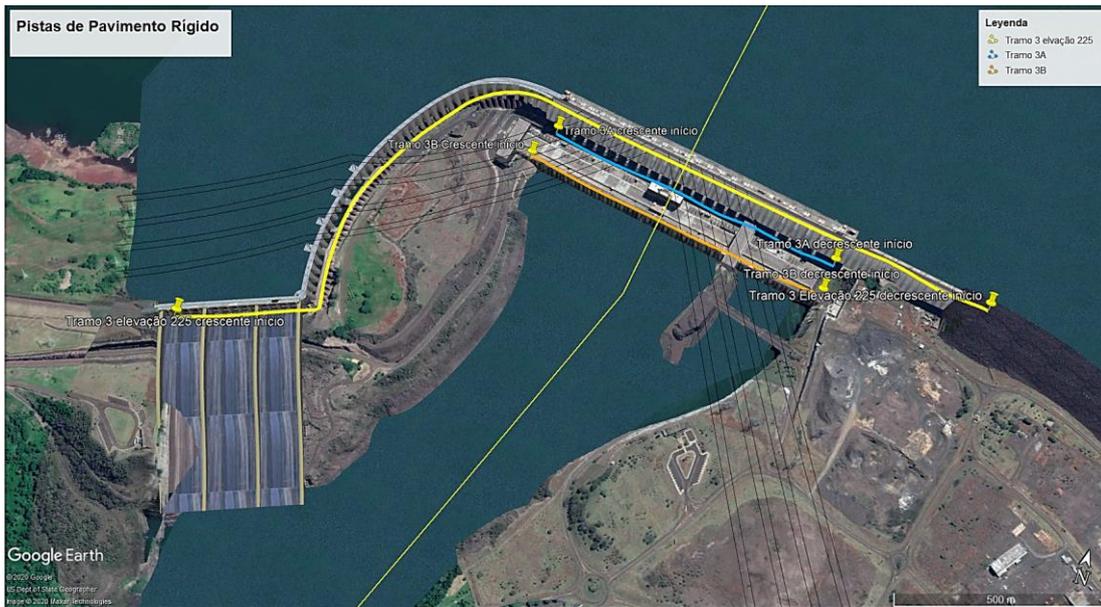
En este levantamiento ejecutado en 2019 fueron inspeccionados pavimentos rígidos y flexibles del área industrial. En lo que a pavimentos rígidos respecta fueron analizadas las tres pistas y reciben la siguiente denominación en el documento conforme la siguiente imagen:

**Figura 15 – Tramos de pavimento rígido relevados en el levantamiento**

- Pista de la Cresta (Elevación 225m.): Tramo 3 (amarillo)
- Pista de Aguas Arriba (Elevación 144m.): Tramo 3A (celeste)
- Pista de Aguas Abajo (Elevación 144m.): Tramo 3B (naranja)

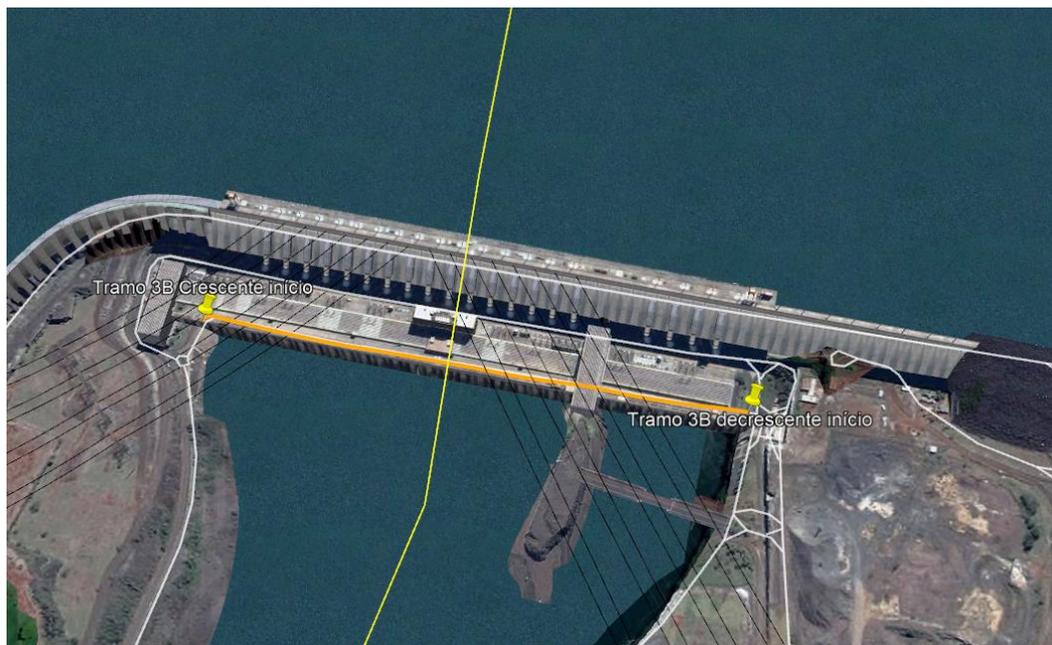
**Figura 16 – Pista de Aguas Abajo (Tramo 3B)**

Los tramos se subclasifican en creciente y decreciente en base a las fajas de tránsito, siendo considerado sentido creciente a la faja de tránsito que va de Margen Derecha (Paraguay) a Margen Izquierda (Brasil) y decreciente la faja que va de Margen Izquierda (Brasil) a Margen Derecha (Paraguay).

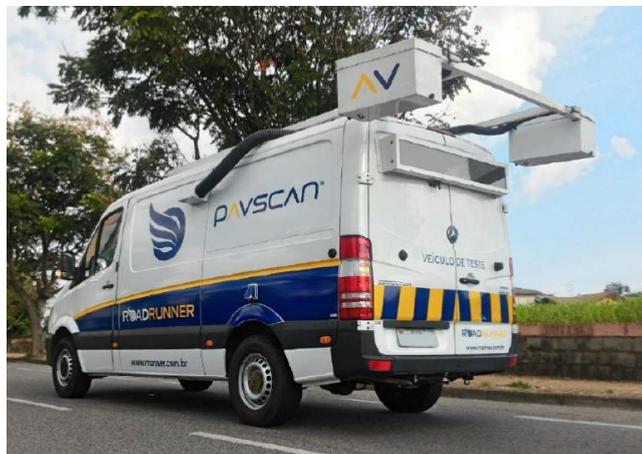
La condición de confort fue medida a través del uso del PavScan® el cual por medio de un acelerómetro (señal vertical) obtiene el perfil longitudinal midiendo el desplazamiento vertical del vehículo y el perfil descontando las variaciones de la distancia entre el vehículo y la ruta. Estos sensores permiten eliminar las variaciones causadas por baches en la ruta y además deben estar sincronizados entre si con la unidad de medición inercial (IMU) para garantizar la precisión del procedimiento. El equipamiento utiliza un perfil longitudinal por cada huella de rueda a través de los datos 3D y las aceleraciones verticales y permite la obtención de los valores del International Roughness Index (IRI) mediante el software de PavScan® o bien la exportación de los perfiles y cálculo a partir de otro software o método.

**Figura 17 – PavScan®**

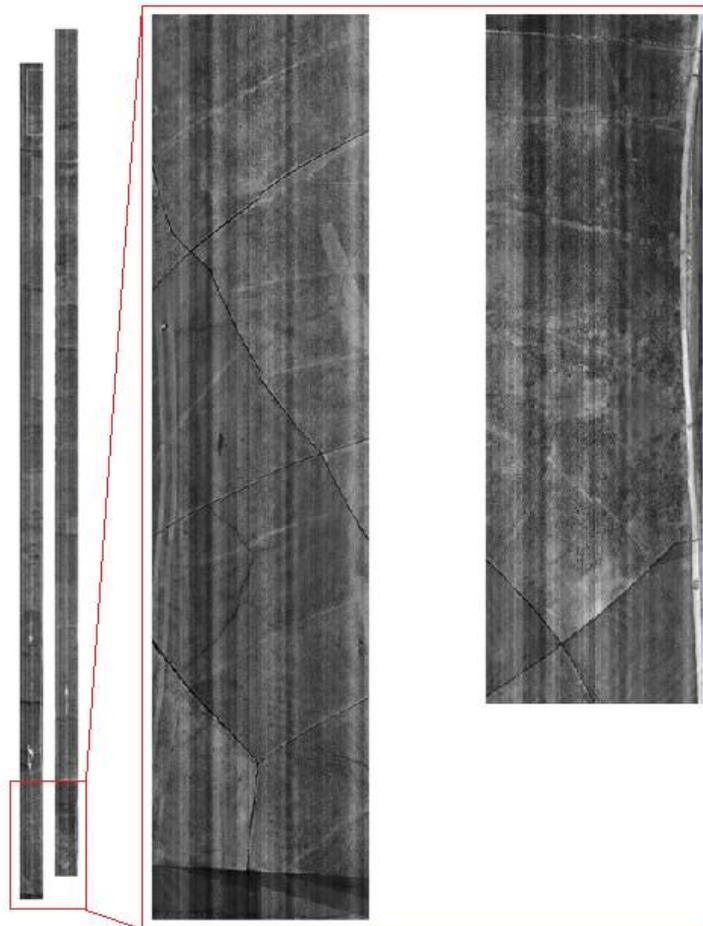
El Índice de Condición de Pavimento (ICP) se determinó mediante el uso del equipamiento PavScan® nuevamente, esta vez para detección automatizada y clasificación de los defectos por medio de líneas de proyección laser y cámaras de alta potencia y óptica avanzada. El equipamiento fornece las imágenes compuestas a partir de imágenes y de la profundidad proporcionada por el láser para mejor visualización de las manifestaciones patológicas, en la figura a seguir puede observarse un ejemplo de un trecho con 50 placas del levantamiento:

**Figura 18** – Trecho del levantamiento – Sentido Decreciente (Izquierda) y Sentido Creciente (Derecha)

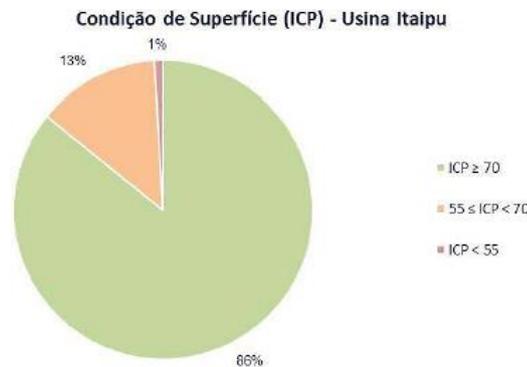
Como resultado de la evaluación objetiva se determinó que 1% de las muestras se encuentra en estado crítico:

**Figura 19** – Condición de superficie en términos de ICP para los 3 tramos (3, 3A, 3B). – ITAIPU (2020)

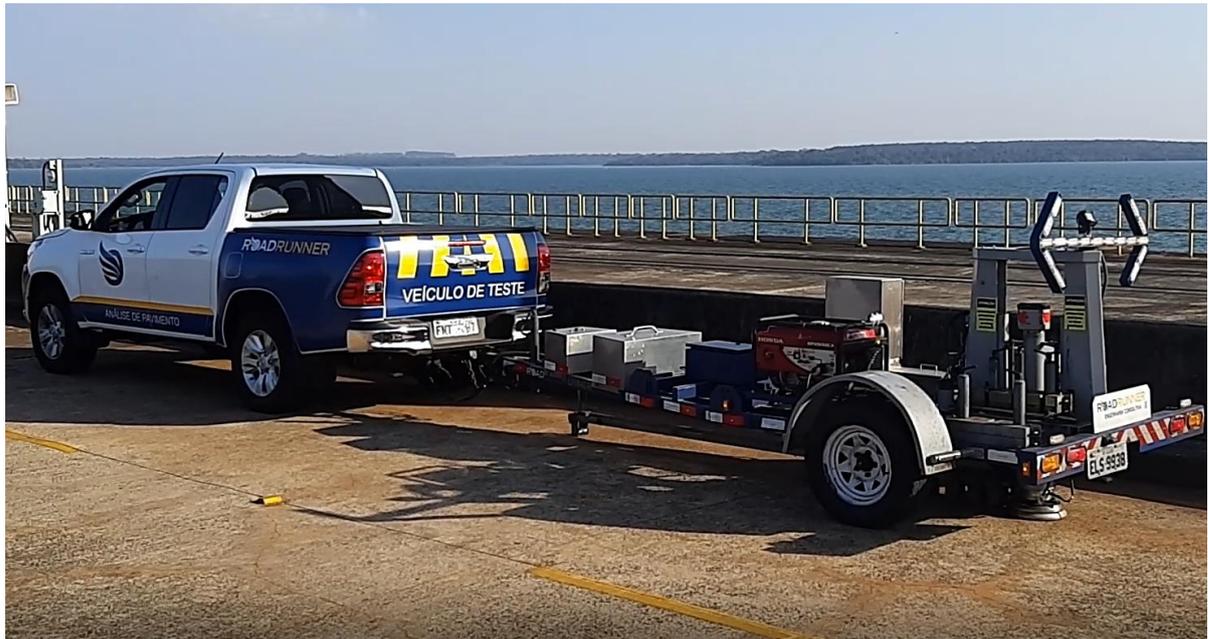
Para la evaluación fue empleado el equipamiento “Falling Weight Deflectometer” (FWD) de acuerdo a la metodología de la norma DNER-PRO 273/96.

**Figura 20** – Falling Weight Deflectometer en la pista de pavimento rígido de la elevación 225,00 m

El equipamiento busca simular las condiciones impuestas por el tráfico de vehículos al pavimento obteniendo como respuesta el cuenco de deformaciones por medio de la medición de desplazamientos o deflexiones recuperables de la superficie en distintos puntos seleccionados.

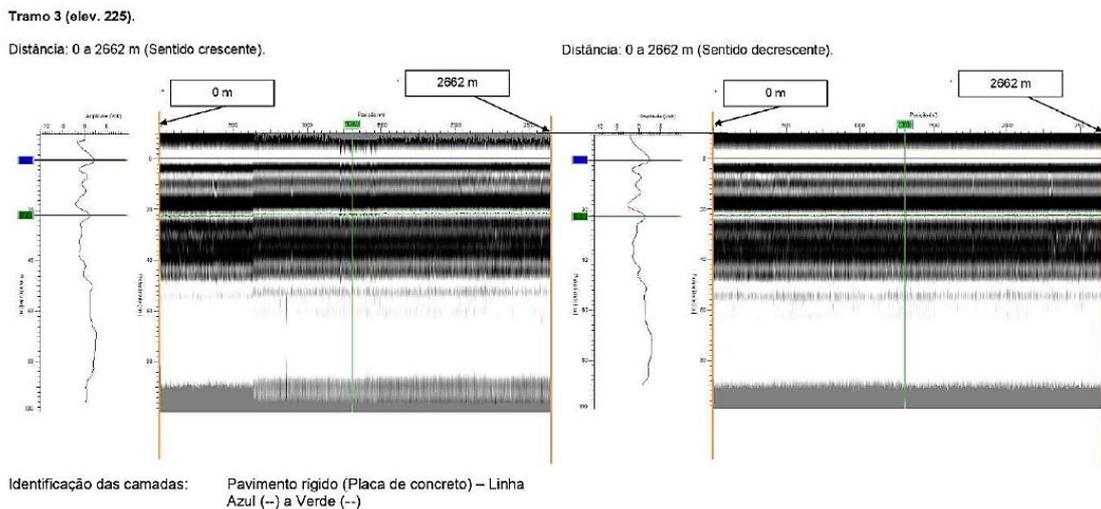
**Figura 21 – Resultado del GPR – Tramo 3**

La medición arroja un espesor de 21 cm, 21,5 cm y 21,5 cm para los tramos 3, 3A y 3B respectivamente.

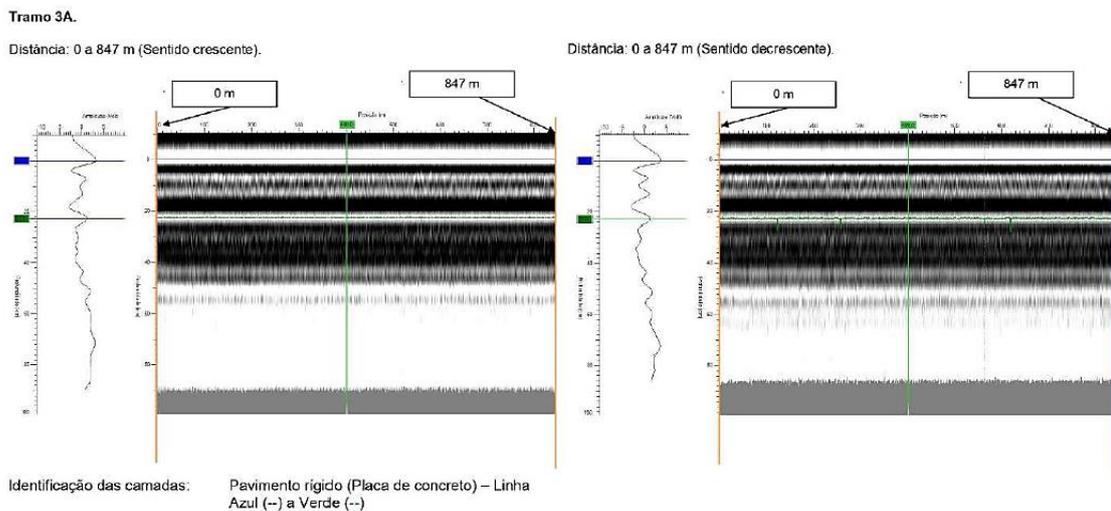
**Figura 22 – Resultado del GPR – Tramo 3A**

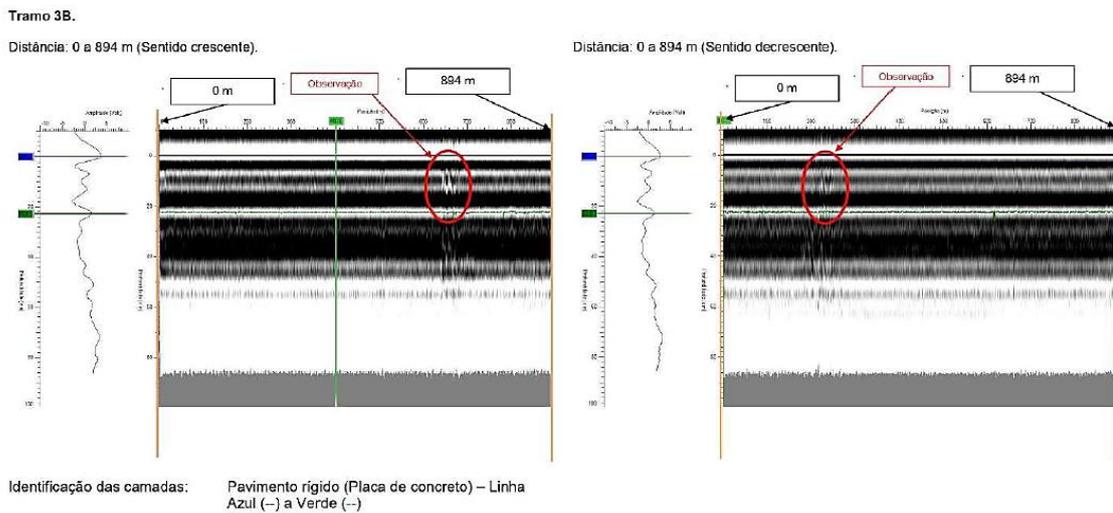
**Figura 23 – Resultado del GPR – Tramo 3B**

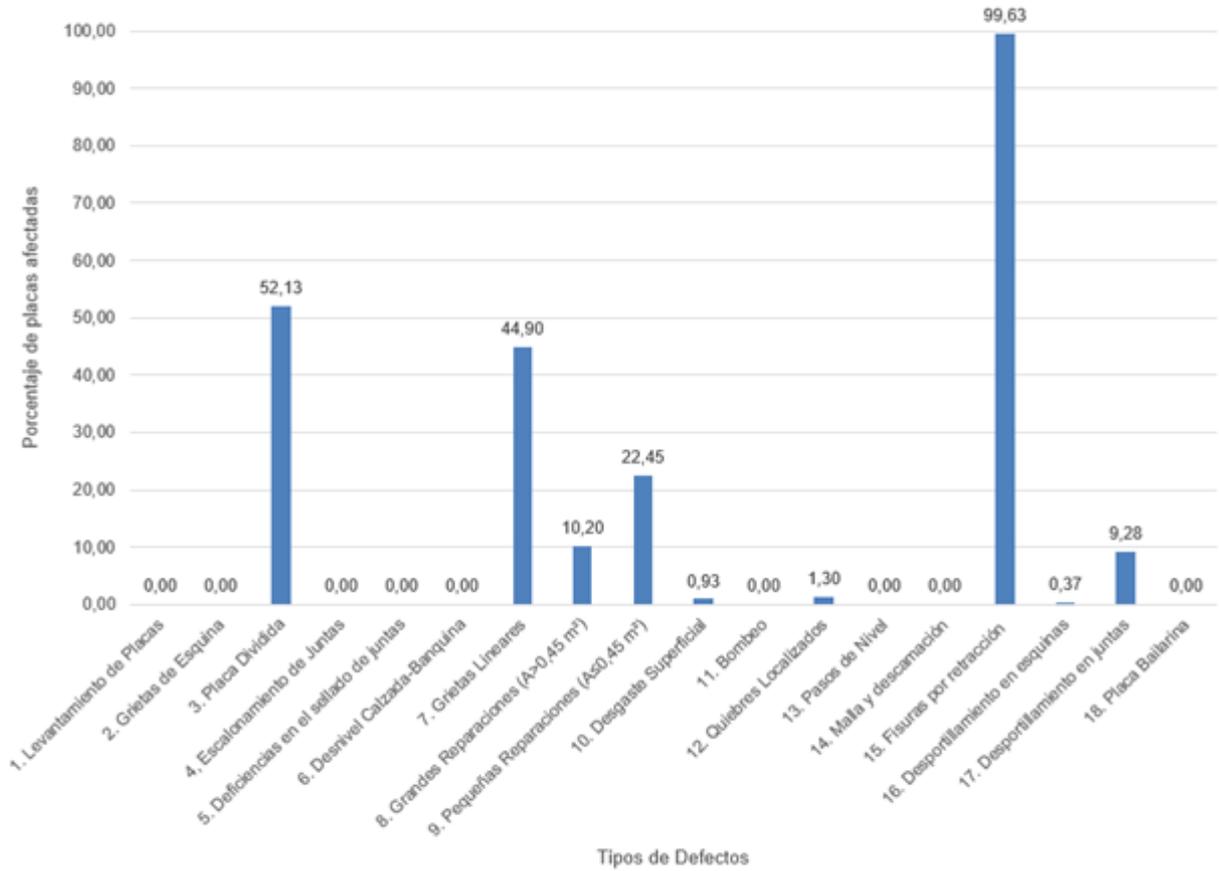
**Figura 24** – Porcentajes de placas afectadas por los defectos en la pista – Total - 2016

De acuerdo con el levantamiento ejecutado en 2016 los defectos que ocurren con más frecuencia son en el siguiente orden el N° 15 – Fisuras por retracción, N° 3 – Placa dividida, N° 7 – Grietas lineares, estos defectos representan el 82 % de los defectos presentados en el pavimento, sin embargo, el defecto que más se presenta no tiene tanto peso en la condición del pavimento como los dos siguientes los cuales son más severos. En todos los defectos presentados la mayoría de ellos son de bajo grado de severidad.

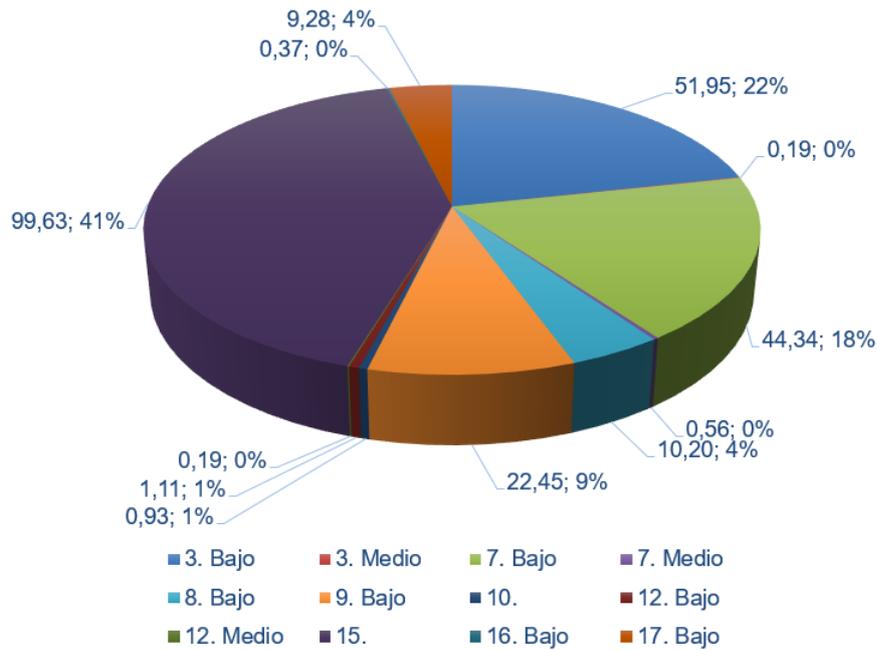
**Figura 25** – Ocurrencia de cada defecto en la pista – Total – 2016

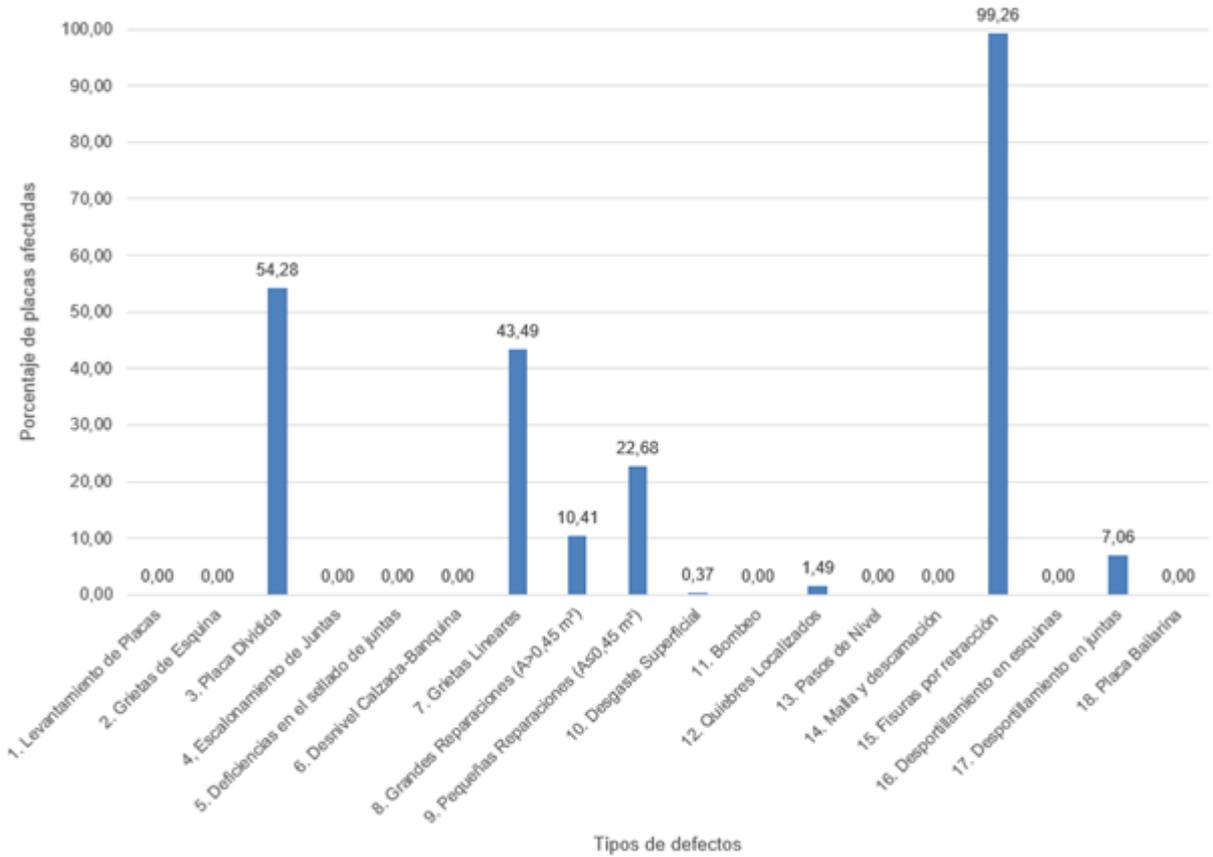
**Figura 26 – Porcentajes de placas afectadas por los defectos en la pista – Sentido Creciente – 2016**

Desglosando, el comportamiento en ambos sentidos creciente y decreciente es similar, con valores de ocurrencia muy cercanos para cada defecto en ambos sentidos. No obstante, se presenta mayor variedad de defectos en el sentido decreciente (9 tipos) que el creciente (8 tipos) siendo este defecto a más el N° 16 – Desportillamiento en las esquinas.

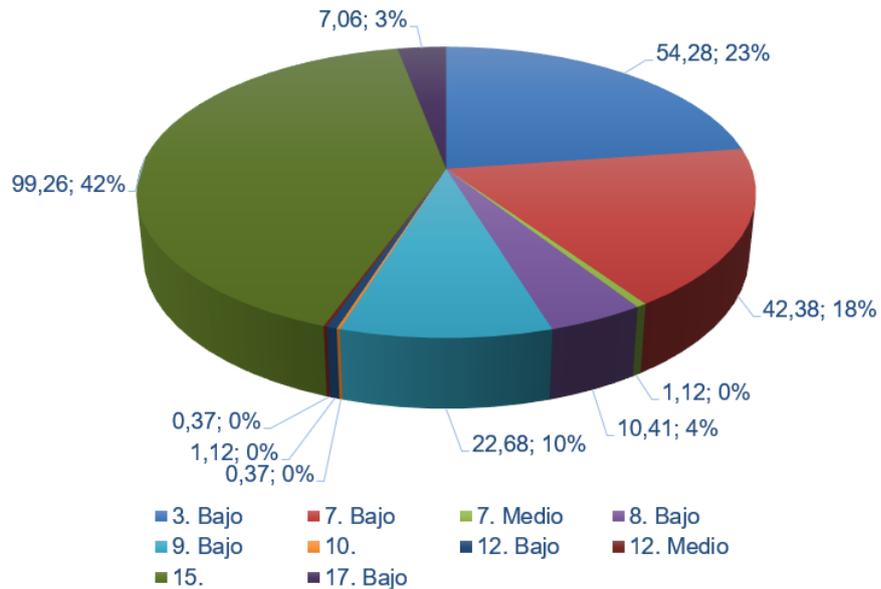
**Figura 27 – Ocurrencia de cada defecto en la pista – Sentido Creciente – 2016**

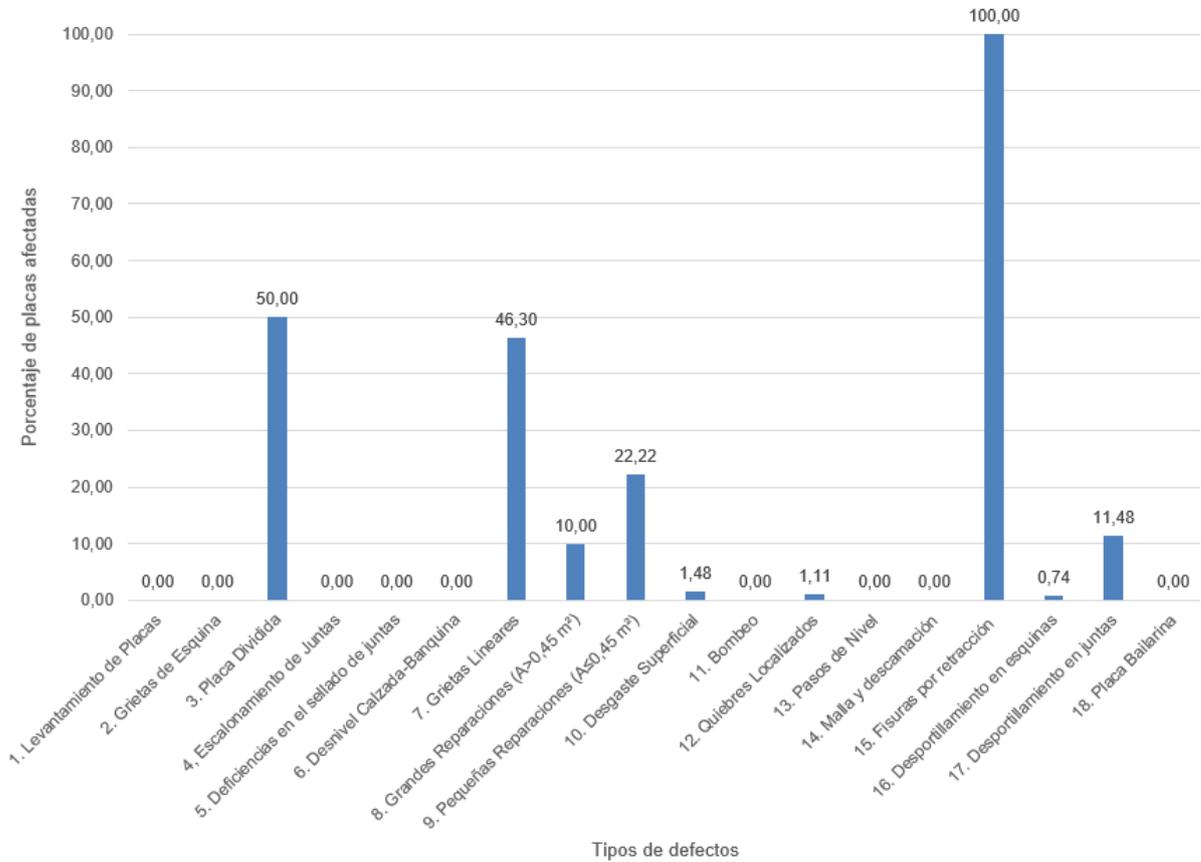
**Figura 28** – Porcentajes de placas afectadas por los defectos en la pista – Sentido Decreciente – 2016

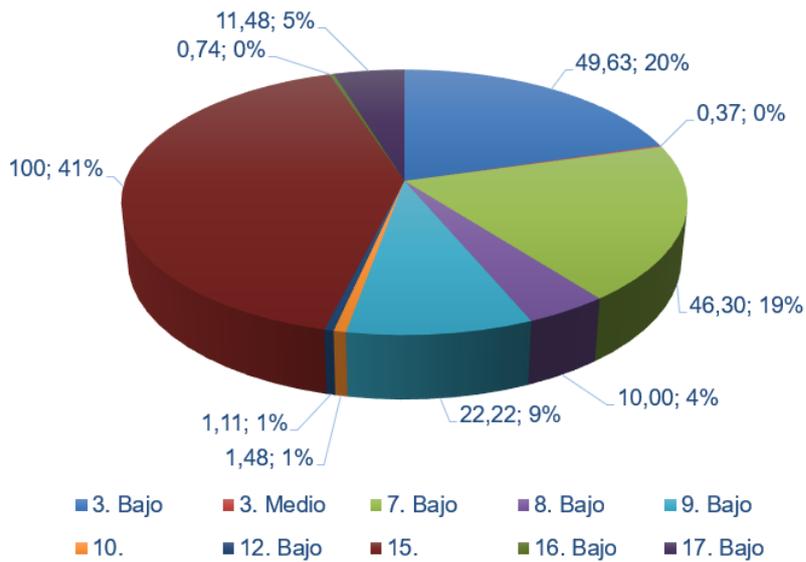
**Figura 29** – Ocurrencia de cada defecto en la pista – Sentido Decreciente – 2016

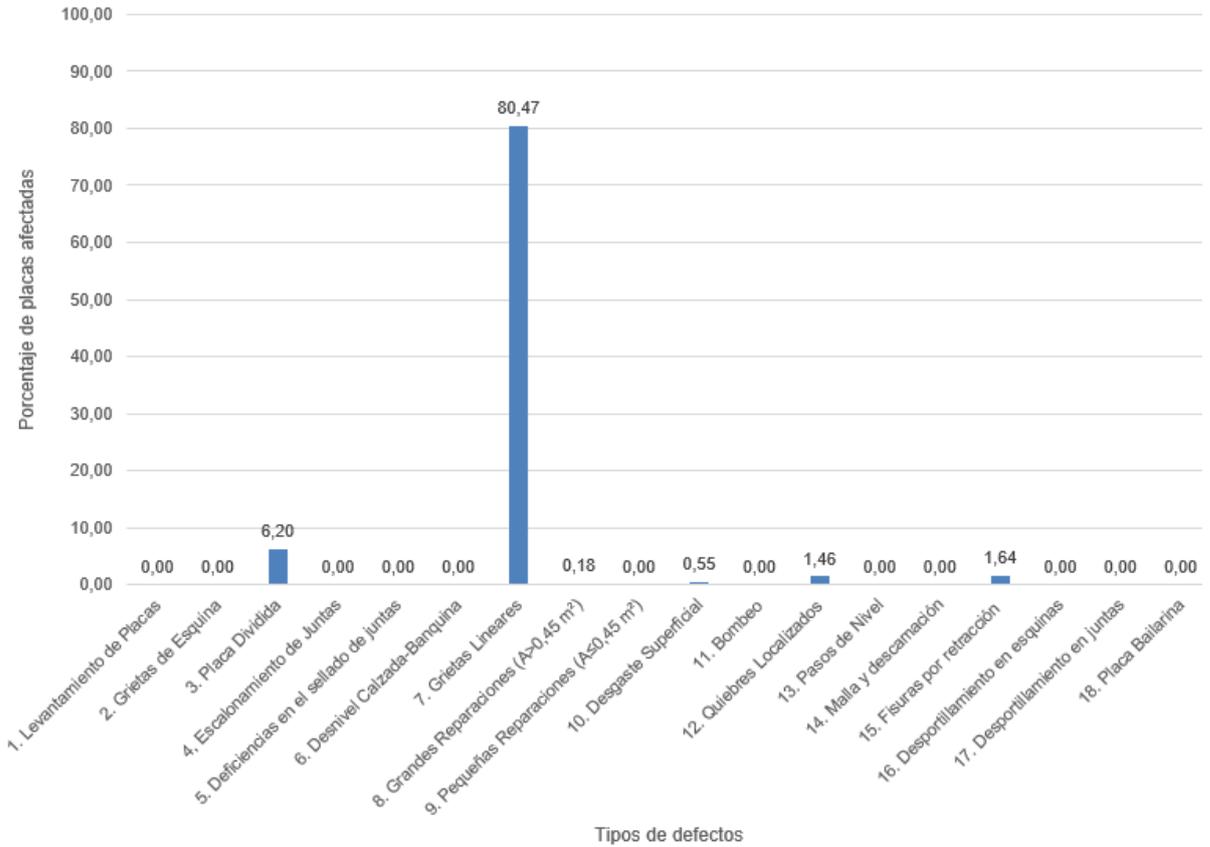
**Figura 30** – Porcentajes de placas afectadas por los defectos en la pista – Total – 2019

Por su parte, el levantamiento ejecutado en 2019 indica que el mayor defecto por porcentaje de placas afectadas por el mismo es el N°7 – Grietas lineares, que alcanza al 80,47% de las placas, mientras que el segundo mayor defecto es el N° 3 – Placa dividida con 6,20 %. Los demás defectos juntos representan apenas 3,83% del total.

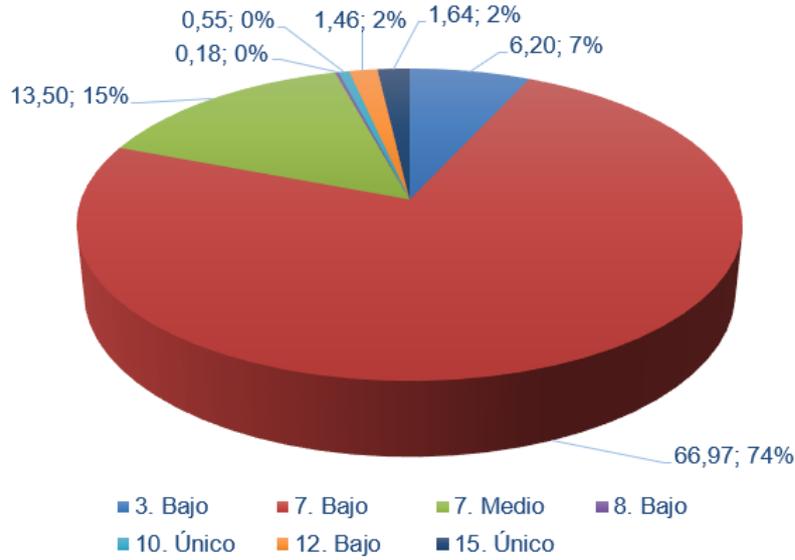
**Figura 31 – Ocurrencia de cada defecto en la pista – Total – 2019**

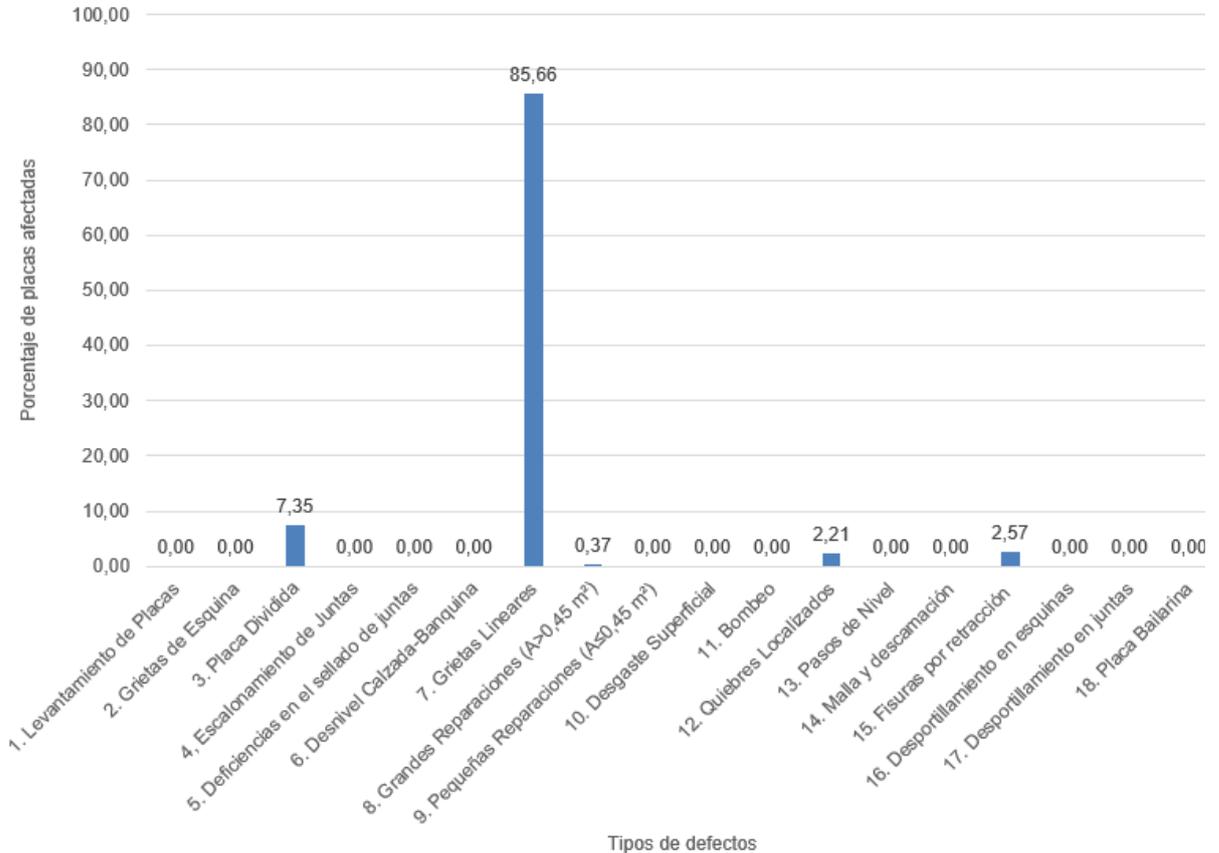
**Figura 32 – Porcentajes de placas afectadas por los defectos en la pista – Sentido Creciente – 2019**

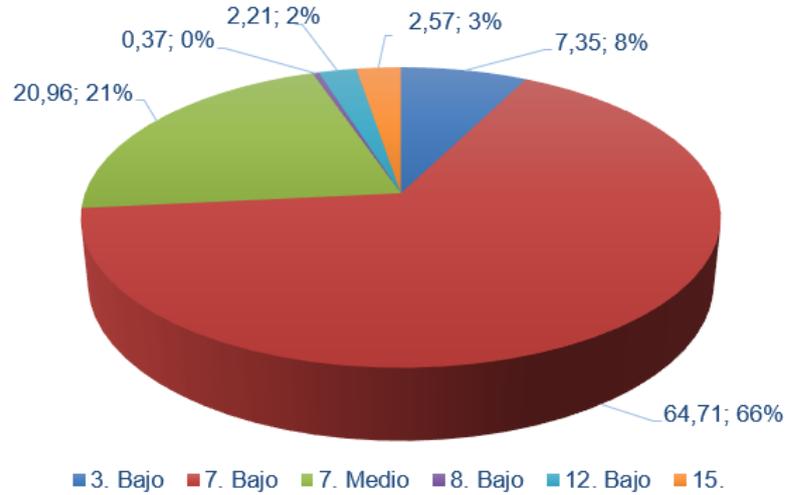
**Figura 33** – Ocurrencia de cada defecto en la pista – Sentido Creciente – 2019

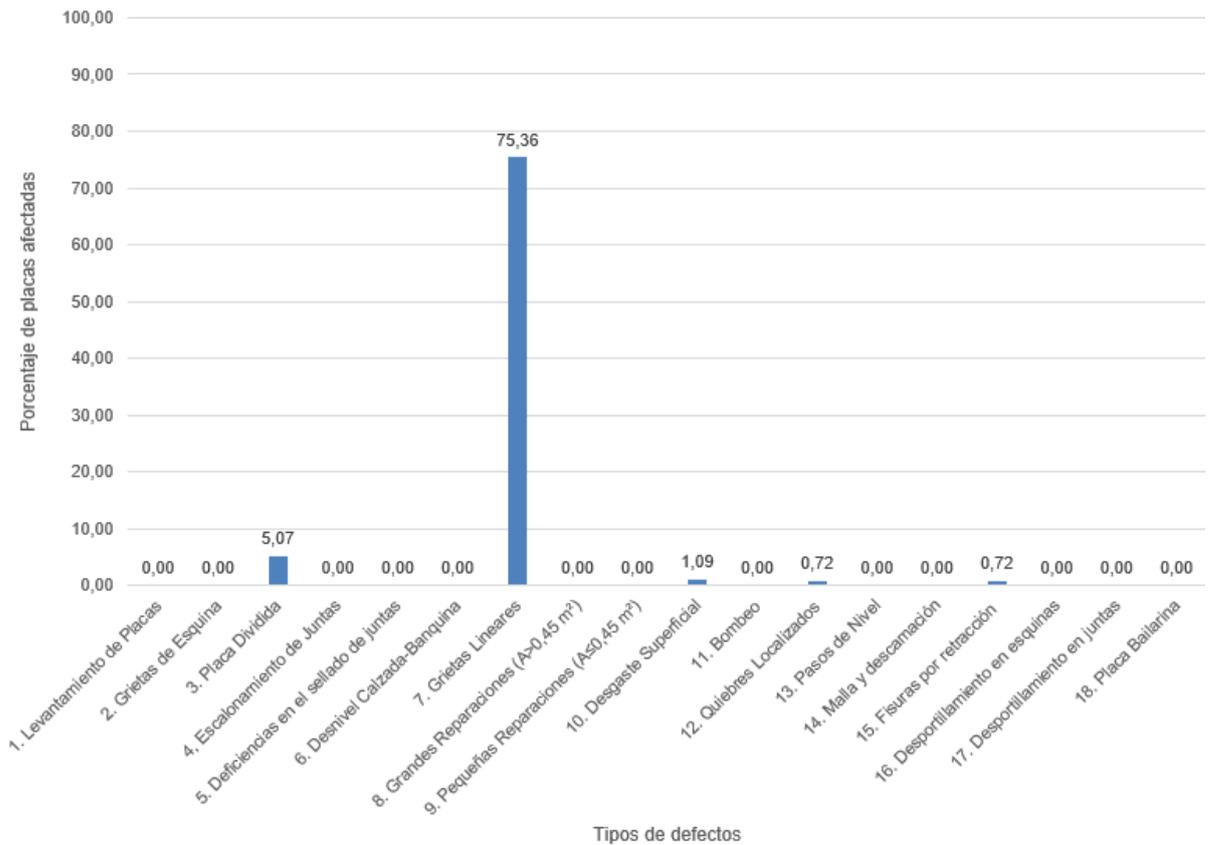
**Figura 34** – Porcentajes de placas afectadas por los defectos en la pista – Sentido Decreciente – 2019

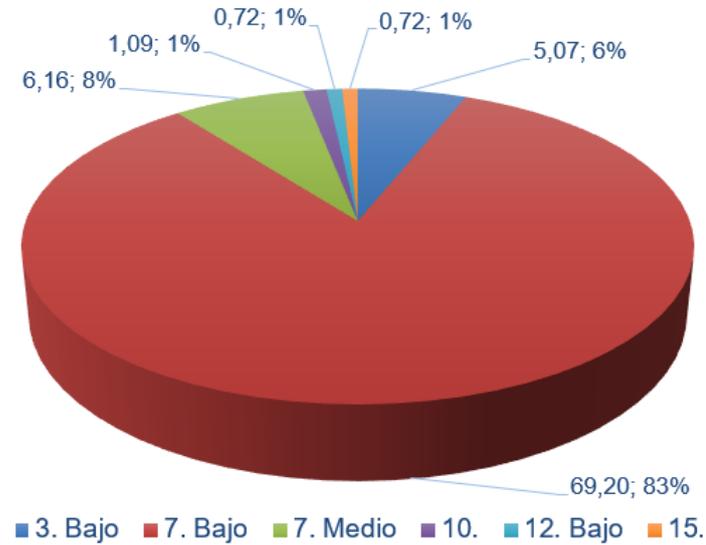
**Figura 35** – Ocurrencia de cada defecto en la pista – Sentido Decreciente – 2019

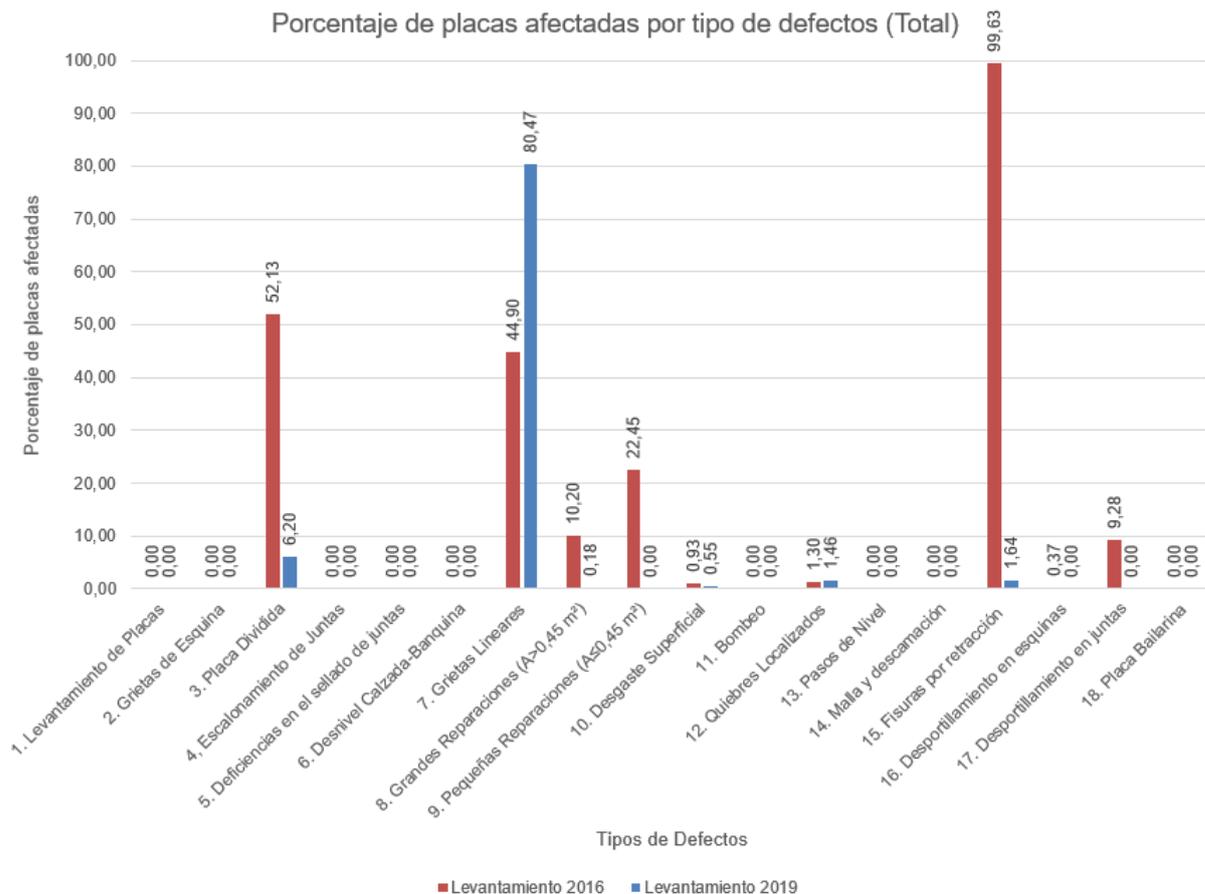
**Figura 36 – Comparativa de ocurrencia de defectos 2016 vs 2019 – Total de la Pista**

Los levantamientos de ambos años se mostraron diferentes, principalmente en lo que respecta a los defectos identificados por quienes ejecutaron los levantamientos.

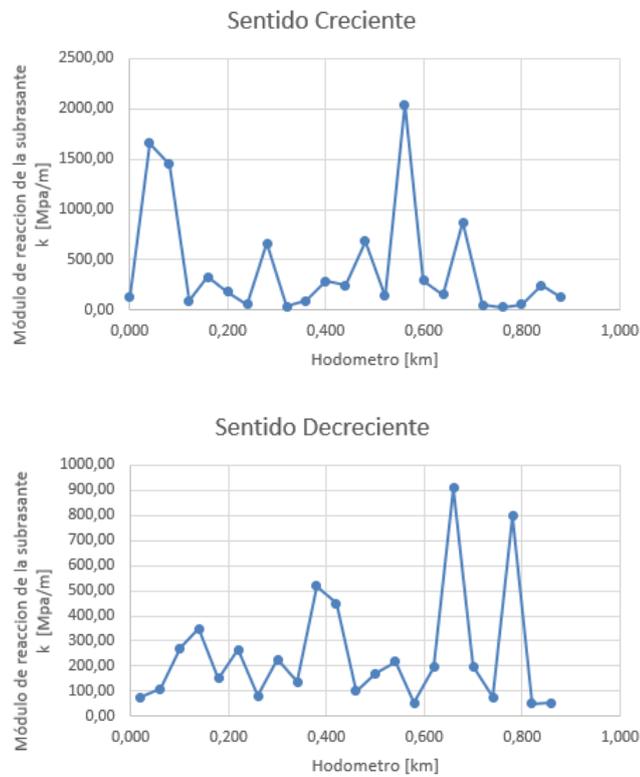
**Figura 38 – Módulo de reacción de la subrasante – Sentido creciente (arriba) y decreciente (abajo)**

Se mostró un comportamiento bastante heterogéneo de la subrasante la cual consiste en la losa de hormigón armado de la casa de fuerza con valores correspondientes al módulo de reacción bastante variados y en un rango muy amplio tanto en el trayecto como entre los carriles. El comportamiento de la pista es heterogéneo con mucha variación en lo que respecta a deflexiones medidas y también como ya mencionado la capacidad de soporte de la fundación.

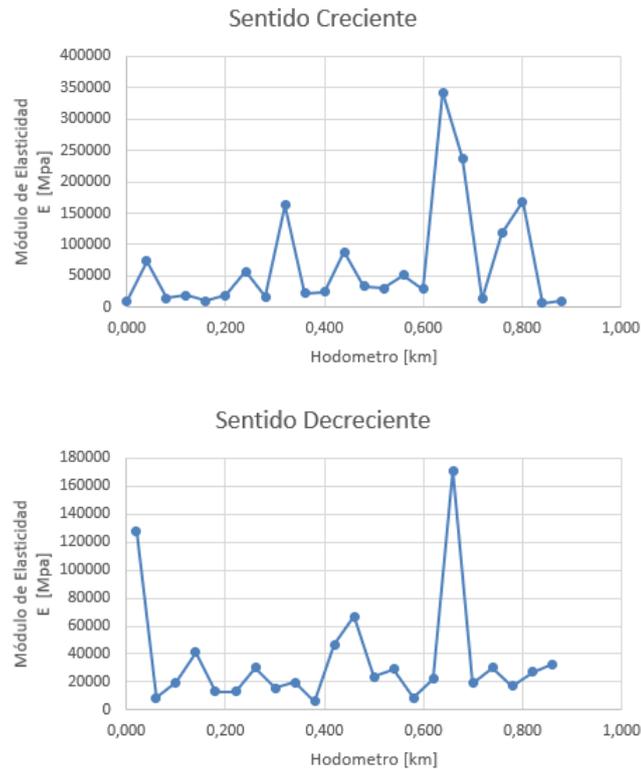
**Figura 39** – Módulo de elasticidad – Sentido creciente (arriba) y decreciente (abajo)

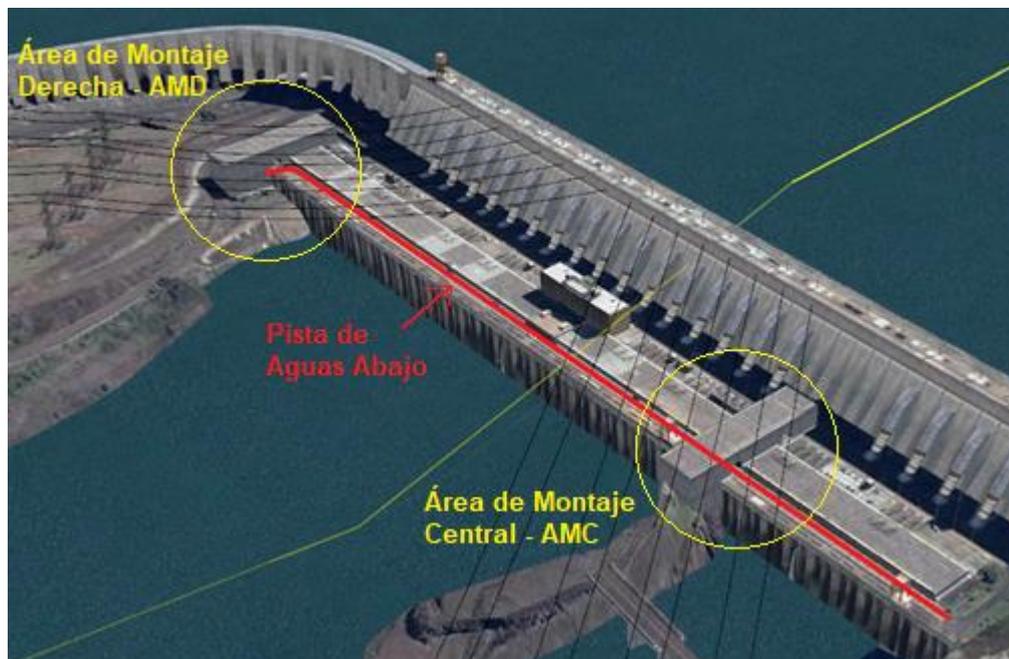
El proyecto tiene lugar en la elevación 144,00 m aguas abajo del eje extendiéndose desde el Área de Montaje Derecha hasta el Bloque V1 y es de vital importancia para el buen desenvolvimiento de las actividades en la entidad y la integración de ambas márgenes.

Figura 1 – Pista de Aguas Abajo
