**ANÁLISIS Y PROPUESTA DE PROYECTO DE RESTAURACIÓN DE UNA PISTA  
DE PAVIMENTO RÍGIDO DEL ÁREA INDUSTRIAL DE LA USINA DE ITAIPU**

Trabajo de Conclusión de Curso presentado al Instituto Latinoamericano de Tecnología, Infraestructura y Territorio de la Universidad Federal de la Integración Latinoamericana, como requisito parcial para la obtención de título de Ingeniero Civil de Infraestructura

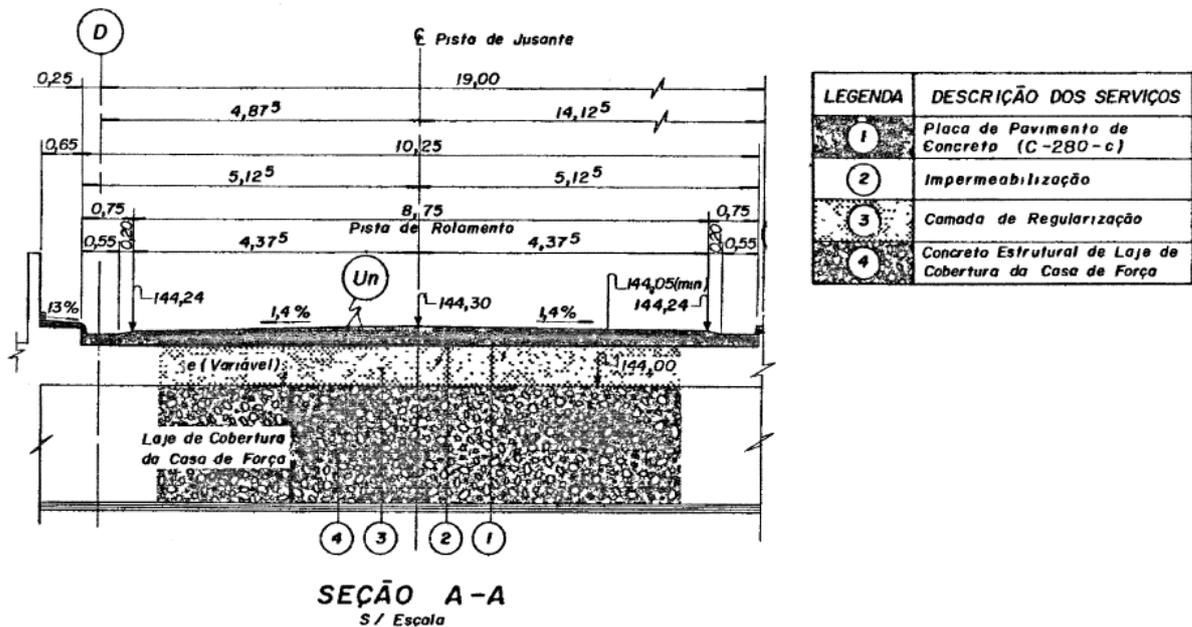
Se verificó la información existente del proyecto original y actual de la pista de pavimento rígido de aguas abajo de la elevación 144,00 m. En la figura a continuación se presenta la sección transversal tipo entre las unidades U1 y U15, esta configuración de materiales se mantiene en toda la extensión de la casa de fuerza.

Figura 2 – Sección Transversal

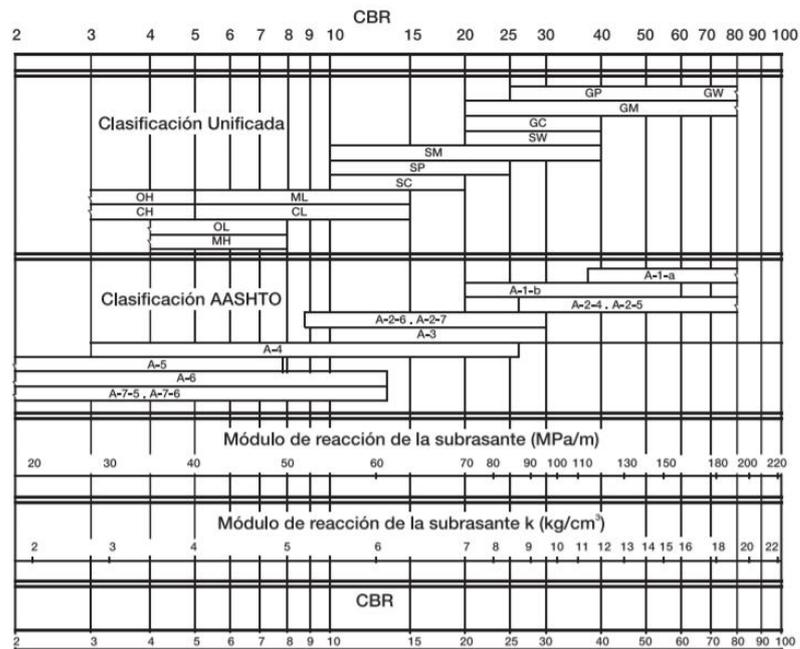
Se considera un **CBR=3%** para la subrasante, utilizando las relaciones en la siguiente figura podemos obtener un valor de módulo de reacción de la subrasante **k=28.40 MPa/m** o bien **k=104.62 Psi/in.**

**Figura 4 – Relación de soporte de CBR**

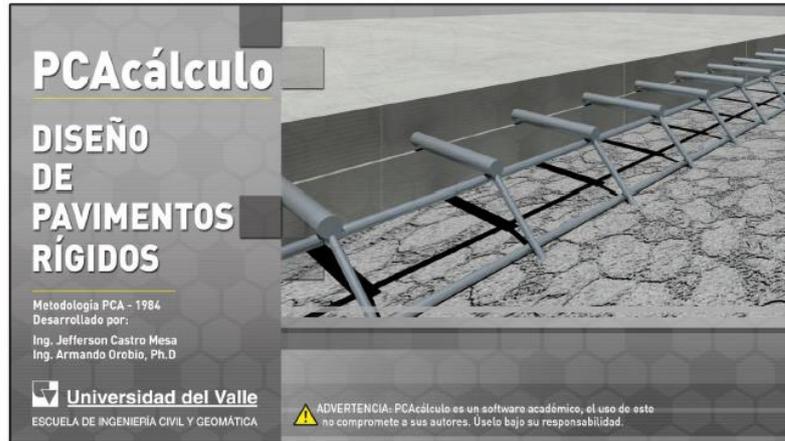
Para la verificación de los factores de fatiga y erosión para el espesor de losa del pavimento obtenido por medio de la verificación de las ecuaciones AASHTO para el periodo de diseño se hará uso del software PCACálculo desarrollado por el Ing. Armando Orobio el cuál utiliza la metodología Portland Cement Association – 1984 (PCA – 84) conforme la figura 8.

**Figura 8 – Captura de Pantalla Software PCAcálculo**

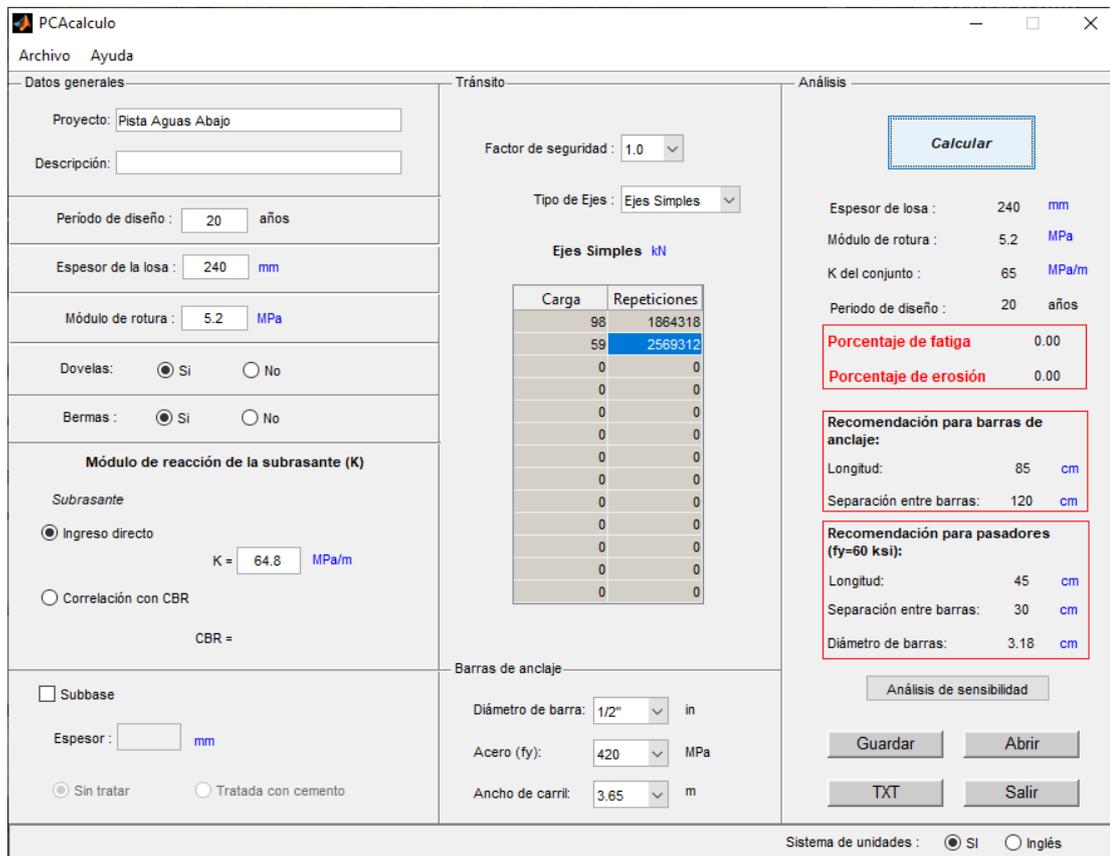
En la figura 9 se ilustra la interfaz gráfica del software con los valores obtenidos para las variables, los valores calculados de fatiga y erosión y las recomendaciones para las barras de transferencia (pasadores) y de anclaje por el programa se encuentran resaltadas en la imagen en forma de recuadro.

**Figura 9 – Captura de Pantalla de la interfaz del software**

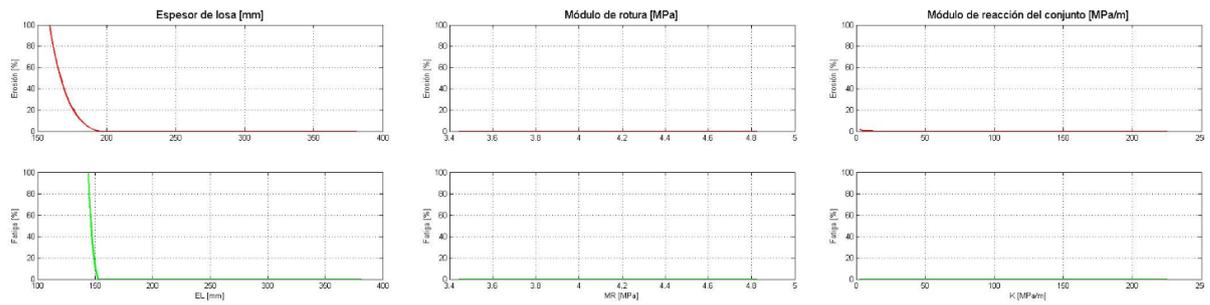
El análisis de sensibilidad proporciona los siguientes gráficos donde se indica el efecto de la variación de valores como el módulo de reacción del suelo, módulo de rotura del hormigón o espesor de la losa. Las imágenes ampliadas se encuentran en la sección de Anexos. Ver figuras 23 a 25.

**Figura 11 – Análisis de Sensibilidad de la estructura propuesta**

Comentario: El análisis en base a la metodología PCA-84 indica que el pavimento podría estar sobredimensionado, no obstante, se optó por mantener el valor considerando que fue el mínimo calculado por la metodología AASHTO 93 y como factor de seguridad adicional.

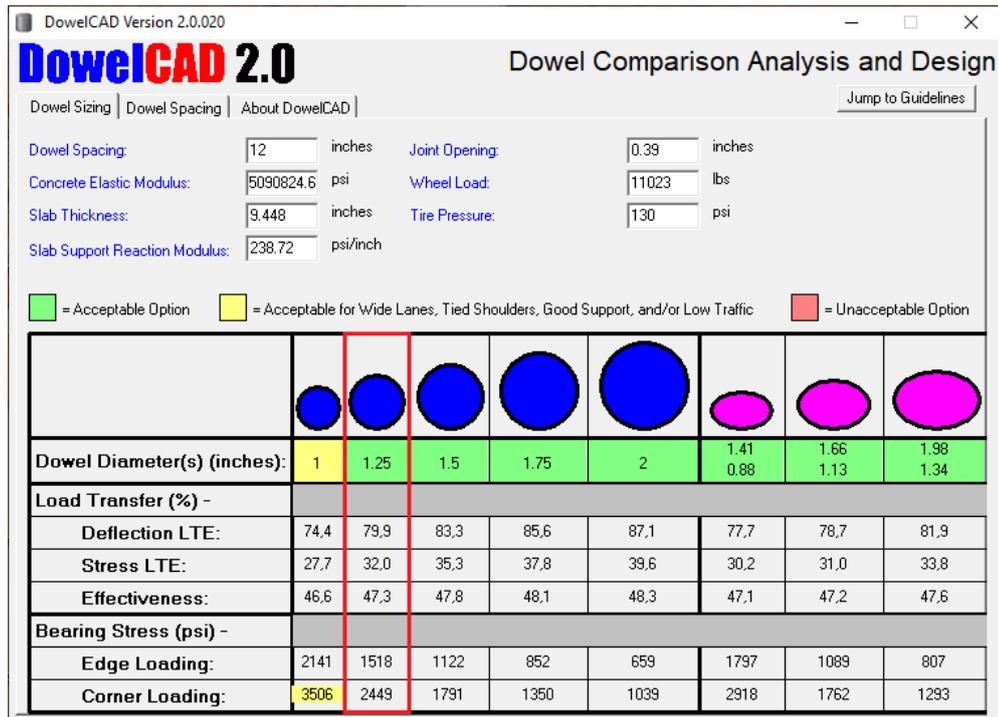
Para la verificación de los pasadores en las juntas se hace uso del software desarrollado por la American Concrete Pavement Association (ACPA) denominado DowelCAD. A partir del análisis de los datos y para una carga por rueda de **5 t (11023 lb)** y presión de neumático de **130 psi** conforme la figura 12 se muestra como una opción viable de implementación varillas lisas de Acero CA-25 de 32 mm espaciadas a 30 centímetros con un largo de 46 centímetros para pavimentos con espesor de 24 cm.

Figura 12 – Interfaz DowelCAD.

Cabe resaltar que la opción seleccionada se encuentra de acuerdo con lo presentado en el Manual de Pavimentos Rígidos del Departamento Nacional de Infraestructura de transportes (DNIT).

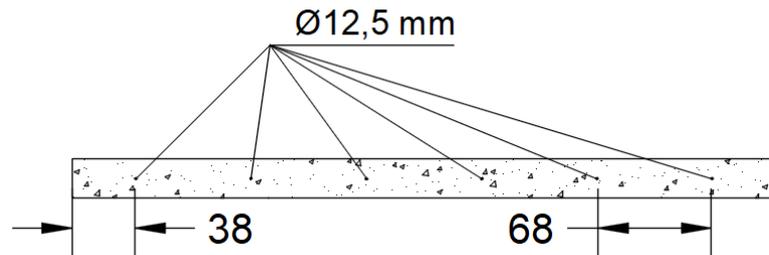
Las barras deberán ser ubicadas a una distancia de las juntas transversales superior o igual a 380 mm priorizando este criterio por encima del espaciamiento entre barras en base a la recomendación del Federal Highway Administration. En la imagen a seguir se puede apreciar un croqui de la disposición de las barras en la losa.

**Figura 14** – Disposición de las barras de anclaje

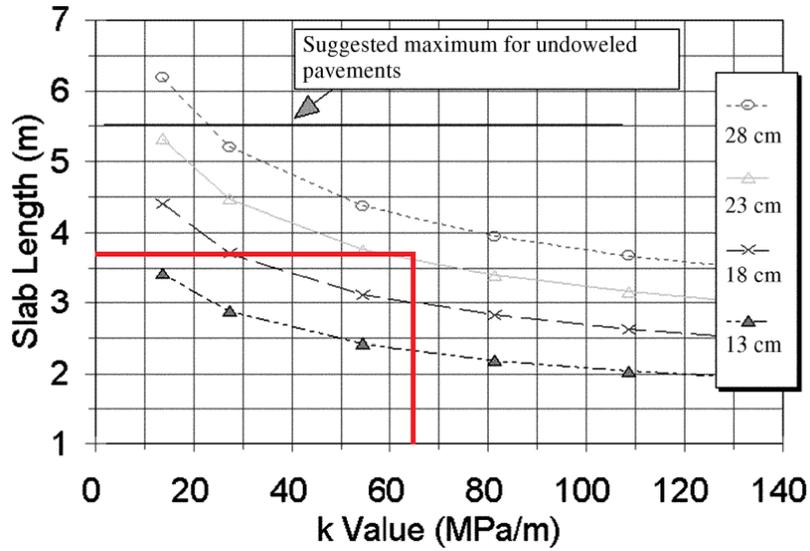
Desde un punto de vista conservativo en lo que a juntas transversales se refiere y en base al gráfico propuesto por el American Concrete Institute en su documento ACI 325 (2002) se opta por una separación entre juntas transversales igual o menor a 3,7 metros teniendo en cuenta un espesor de 240 mm y un módulo de reacción k de 64,8 MPa para una relación Longitud (L)/Radio de rigidez relativa (l) igual a 4,4.

**Figura 16** – Longitud de placa – Espesor de placa ( $L/l = 4,4$ )

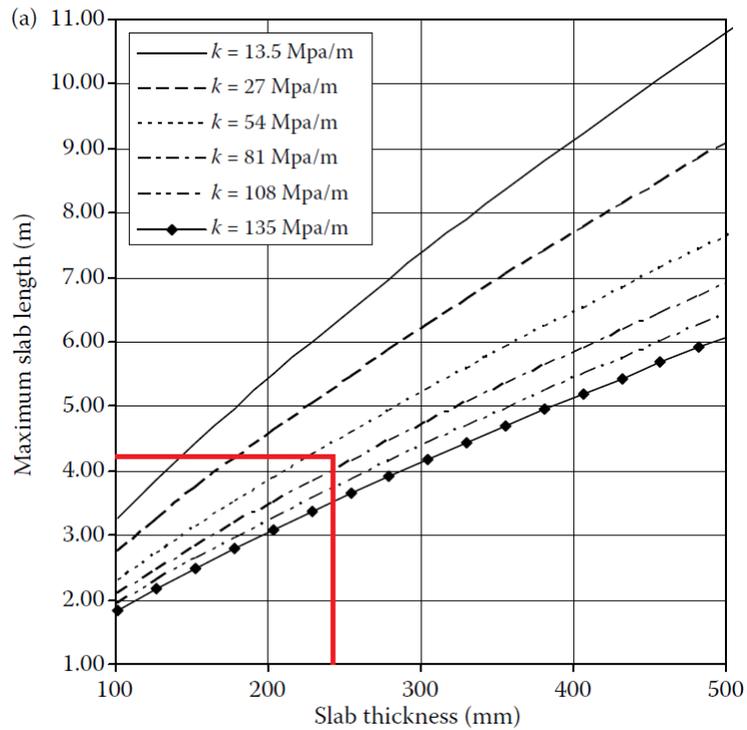
Otra opción viable sería considerar la relación  $L/l \leq 5,0$  (cuando  $L/l$  excede 5,0 se aumenta la incidencia de fisuras transversales) para lo cual la figura anterior quedaría como sigue, y la longitud de la placa debería ser menor a 4,5 metros aproximadamente, por lo cual se podría considerar 4,25 m:

**Figura 17** – Longitud de placa – Espesor de placa ( $L/l \leq 5,0$ )

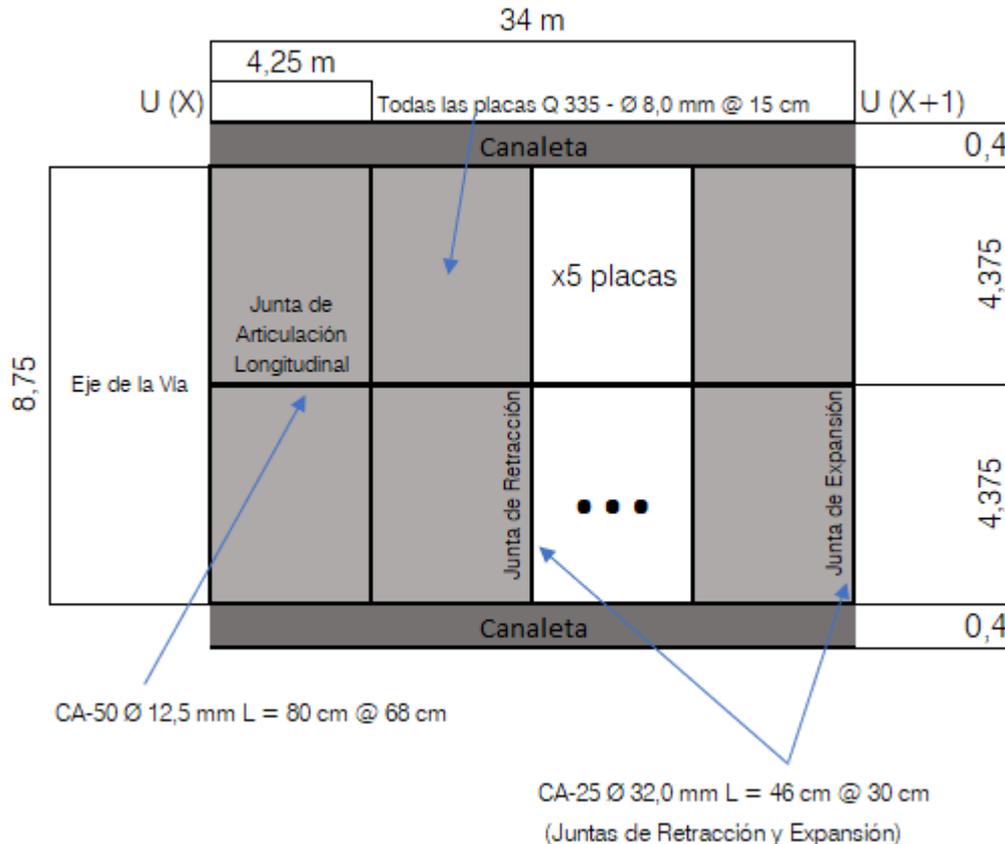
Las dimensiones de las placas deben ser submúltiplo de las dimensiones de los bloques. Se adopta por lo tanto **4,25 metros** como longitud de placa máxima recomendada conforme croquis a continuación para los bloques de la casa de fuerza conforme la figura 18:

**Figura 18** – Croquis disposición de placas y armaduras.

Se propone la disposición de pasadores en las juntas de retracción y expansión. Otras variaciones de longitudes de placa pueden presentarse y se encuentran detallado en el plano en anexo.

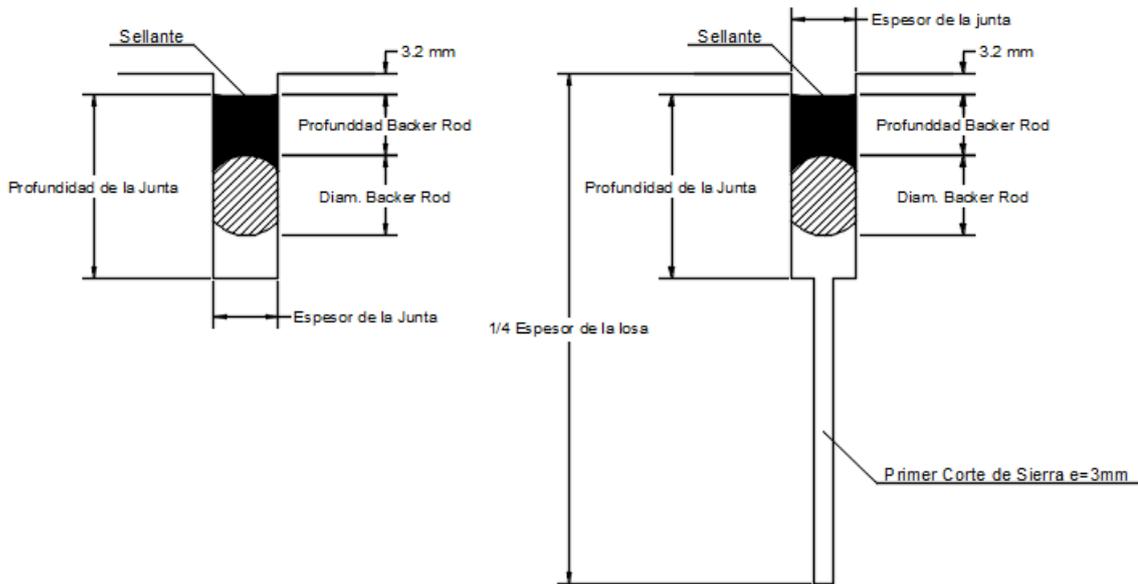
**Figura 21** – Implementación Backer Rod

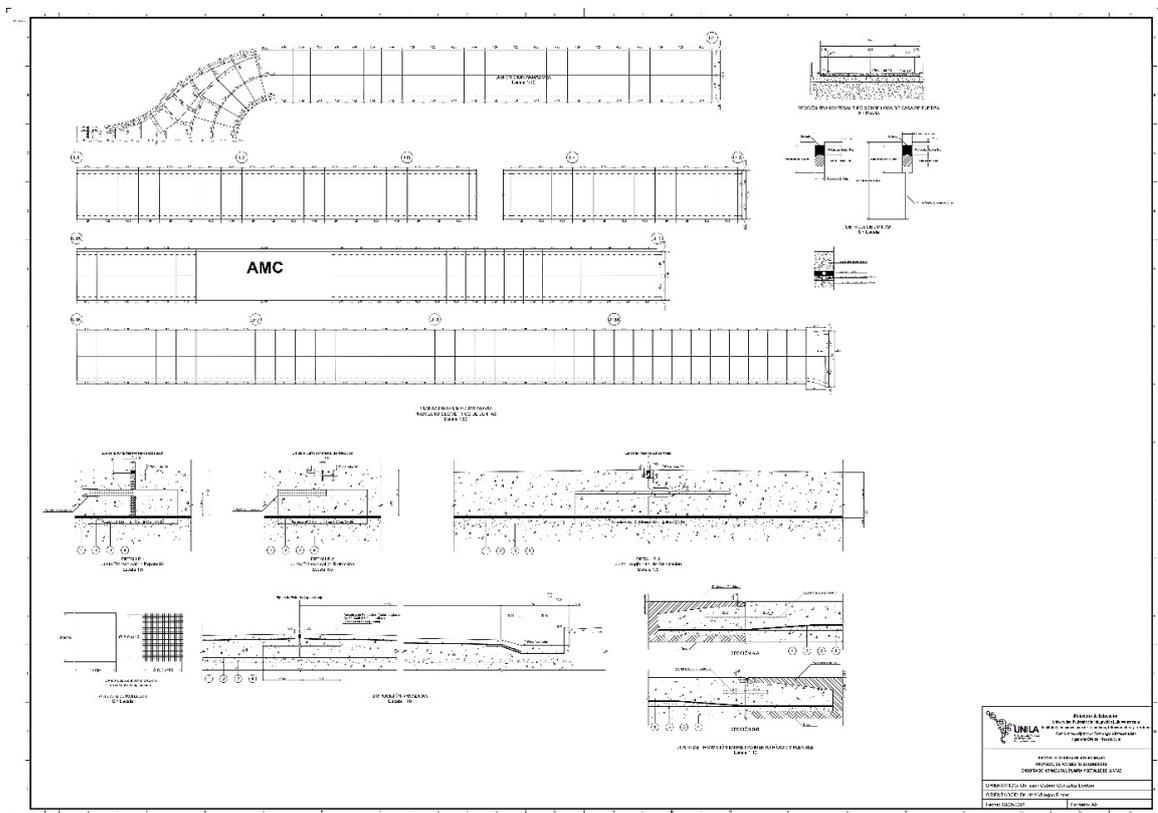
**Figura 22 – Plano del Proyecto Propuesto**

EL plano del proyecto se encuentra en tamaño completo en la última página del presente documento.

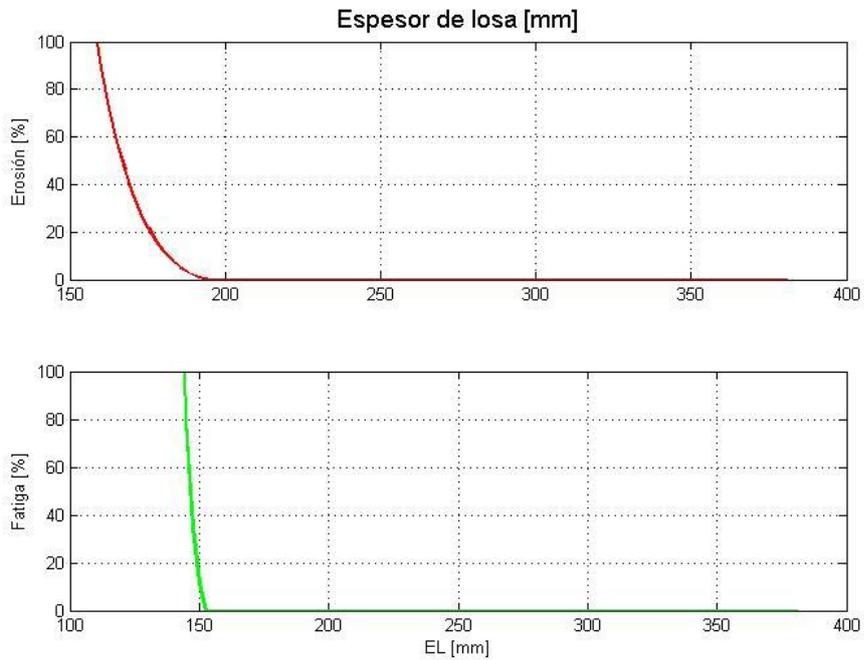
**Figura 23 – Análisis de Sensibilidad – Espesor de Losa**

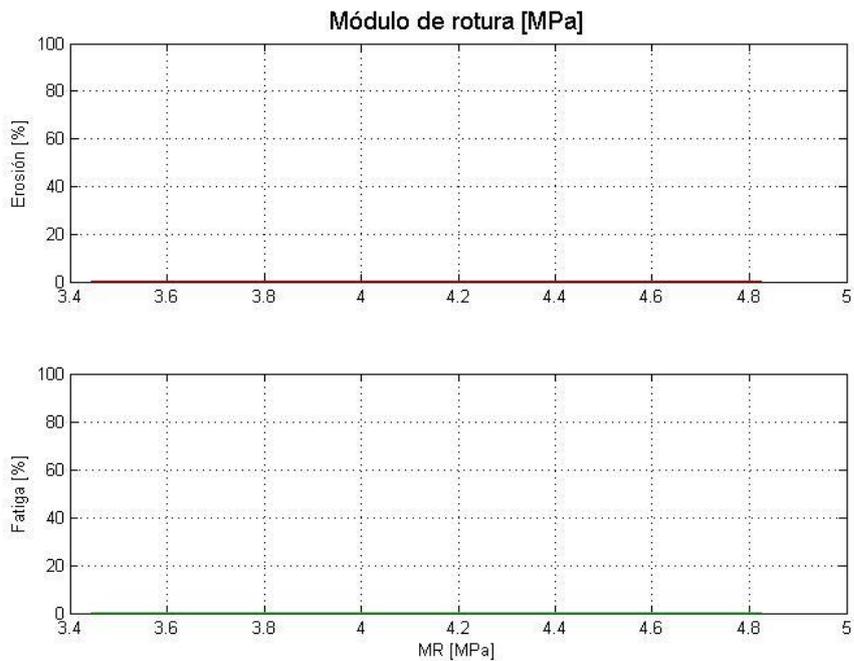
**Figura 24 – Análisis de Sensibilidad – Módulo de Rotura**

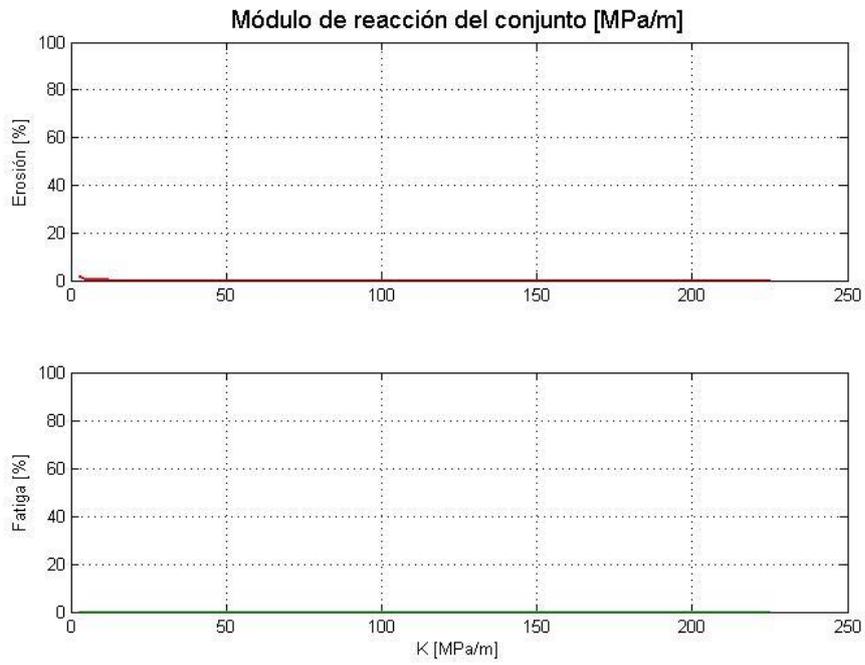
**Figura 25** – Análisis de Sensibilidad – Módulo de Reacción del Conjunto
