ANÁLISE COMPARATIVA DOS MÉTODOS DE CLASSIFICAÇÃO DA DEGRADAÇÃO EM OBRAS DE ARTE ESPECIAIS

Foz do Iguaçu, PR
Março de 2025

Plano de Trabalho apresentado à Banca Examinadora do Curso de Engenharia Civil de Infraestrutura da UNILA, como parte dos requisitos para obtenção do Grau de Bacharel em Engenharia Civil.

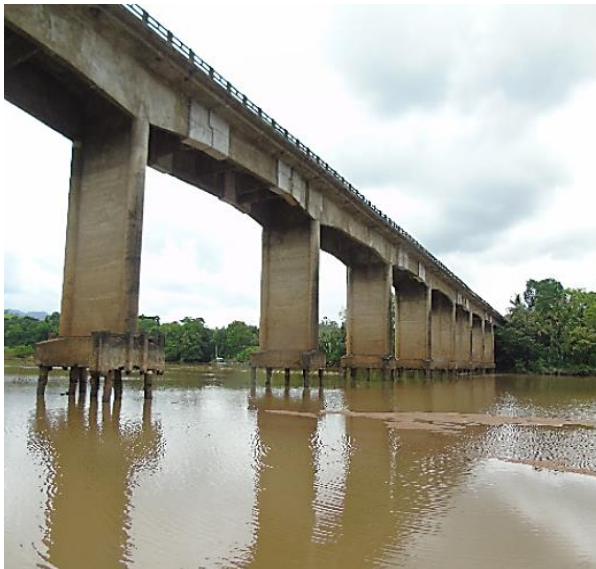
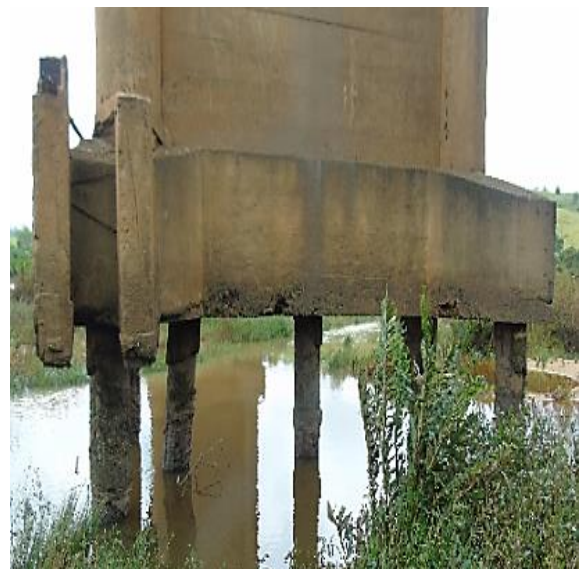
Na **Figura 15 (b)** e **Figura 16**, podem ser observadas algumas das patologias apresentadas na ponte.

Figura 15 - Ponte sobre o Rio Jequitinhonha. (a) Vista inferior lateral; (b) Estaca desconfinada

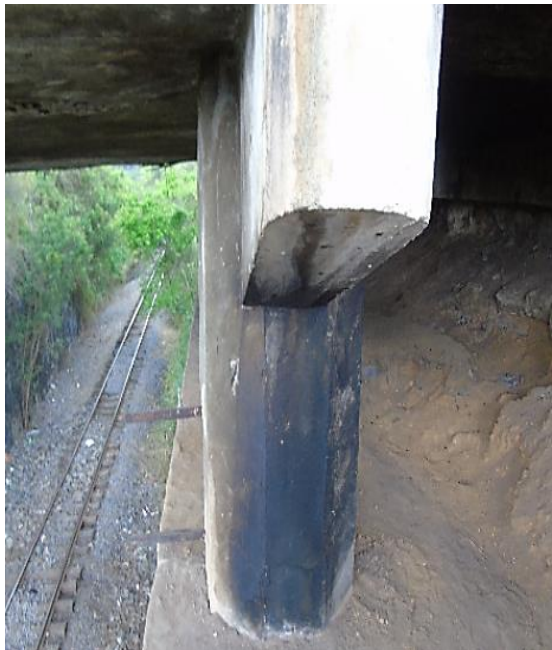
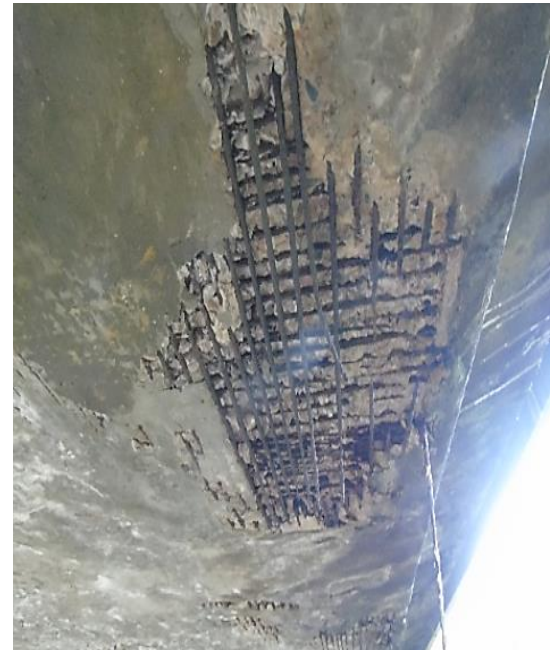
Entre os problemas detectados, destacam-se a deterioração da laje de concreto armado e da viga de contraventamento de concreto armado, com concreto desagregado, armaduras expostas e corroídas, perda de seção e rompimento de armaduras, bem como infiltração, lixiviação e manchas de fogo e de carbonatação no concreto, conforme mostrado na **Figura 18**.

Figura 18 - Patologias apresentadas. (a) Pilar com mancha de fogo; (b) Laje com concreto desagregado, armaduras expostas e oxidadas, além de armaduras rompidas

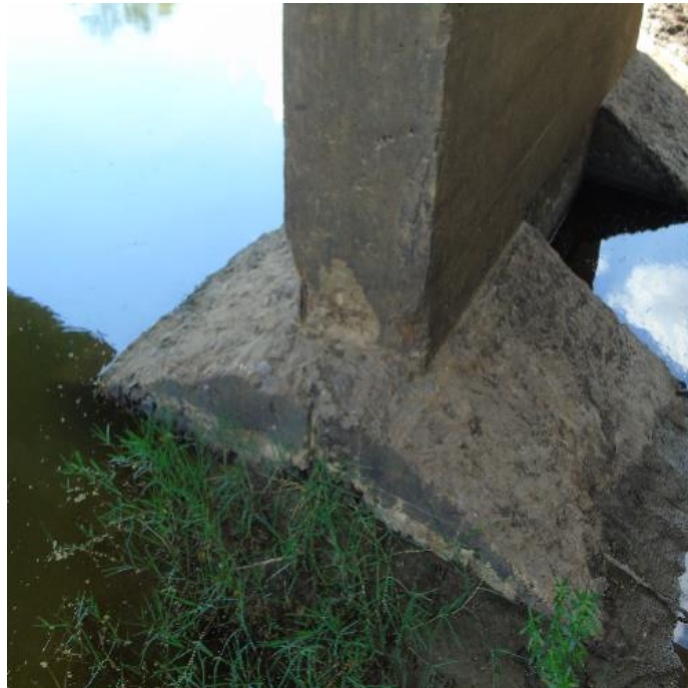
Figura 45 - Pilar-Concreto desagregado com armadura exposta e oxidada

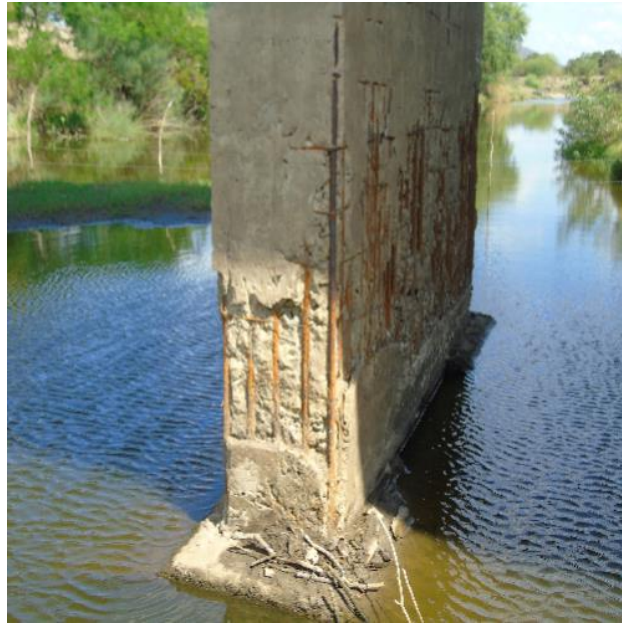
Figura 52 - Pilar-Ferragem principal muito oxidada em pontos localizados

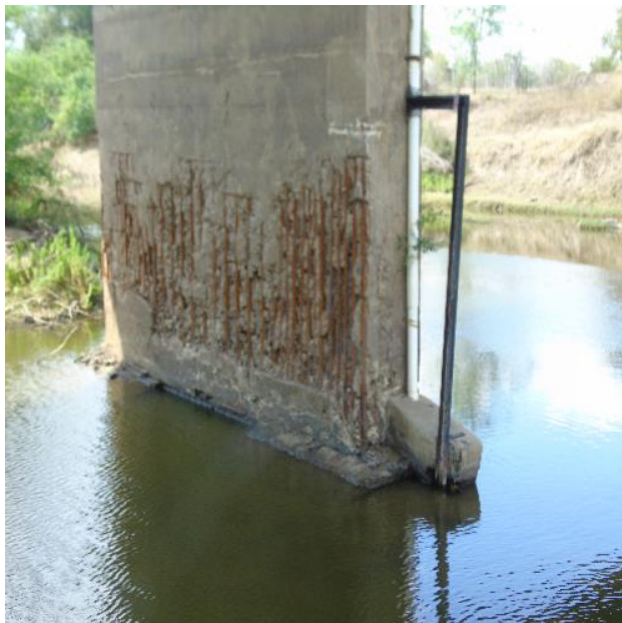
Figura 53 - Pilar-Ferragem principal muito oxidada em pontos localizados

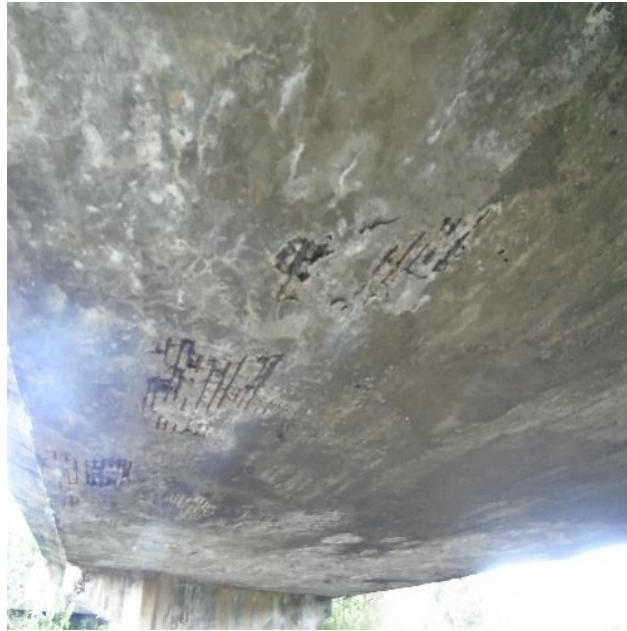
Figura 108 - Ponte em laje-Concreto desagregado com armadura exposta e oxidada

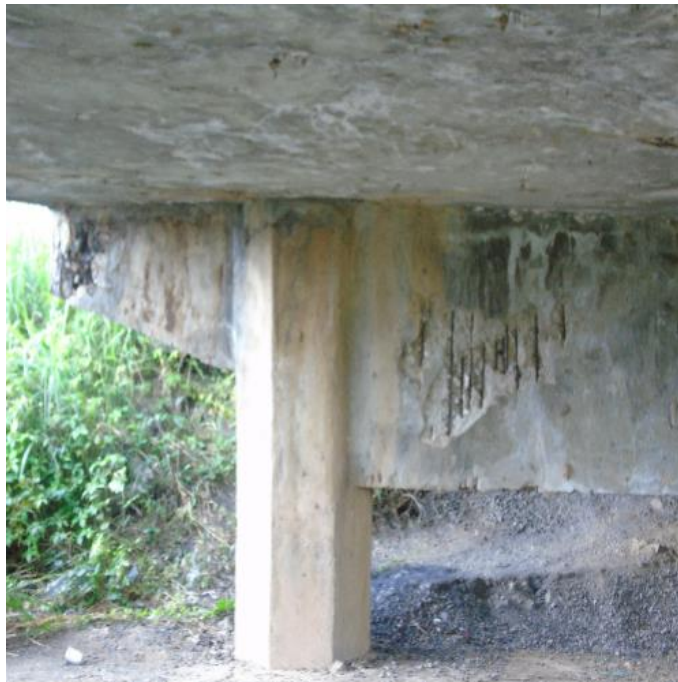
Figura 109 - Viga de contraventamento-Manchas de umidade, concreto desagregado com armadura exposta e oxidada

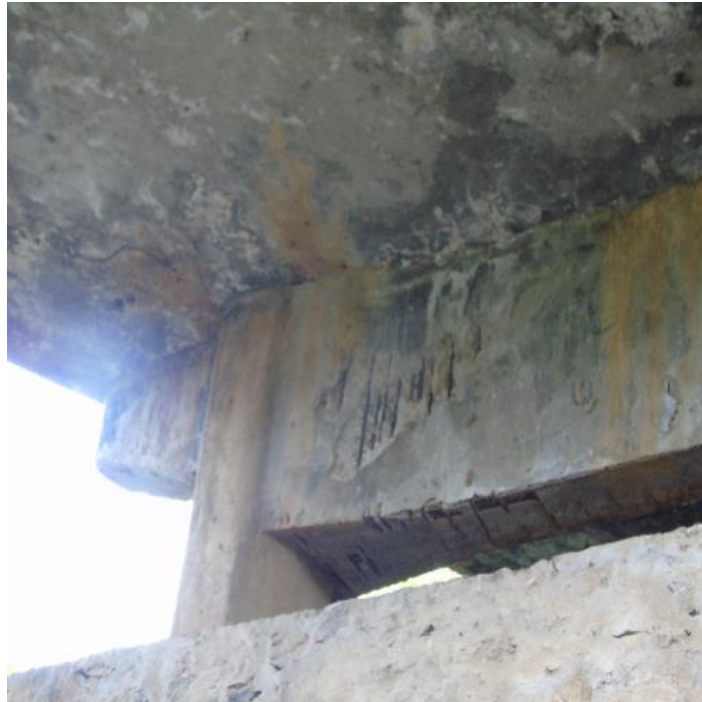
Figura 116 - Viga de contraventamento-Concreto desagregado com armadura exposta e oxidada

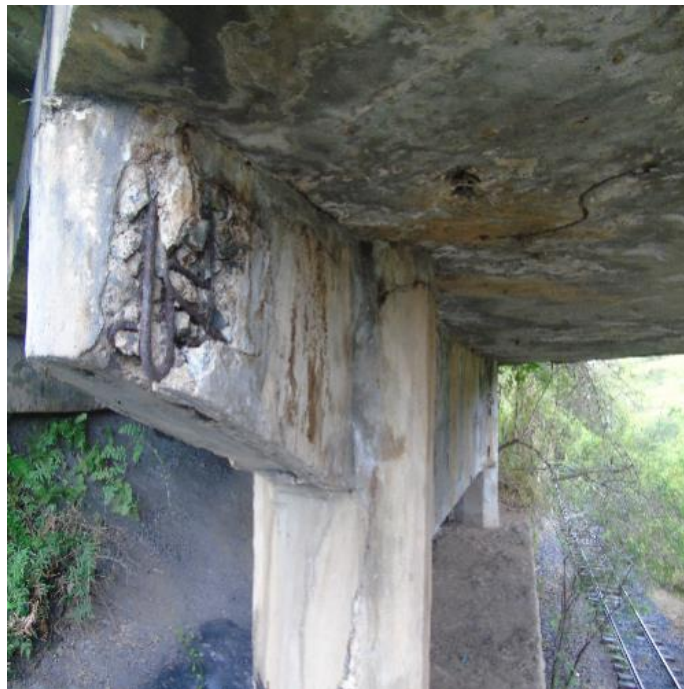
Figura 117 - Viga de contraventamento-Concreto desagregado com armadura exposta e oxidada

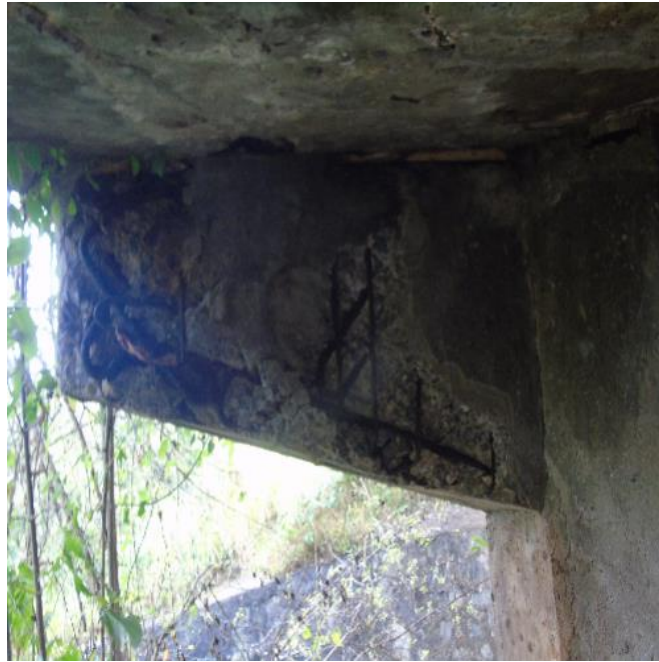
Figura 120 - Viga de contraventamento-Concreto desagregado com armadura exposta e oxidada
